史跡米子城跡整備事業スケジュール (案)

別紙3

2018/6 文化振興課

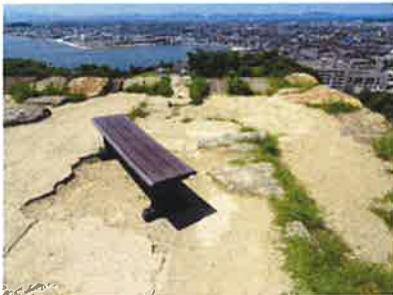
土系硬化舗装の破損部
・破損部に段差が生じている。

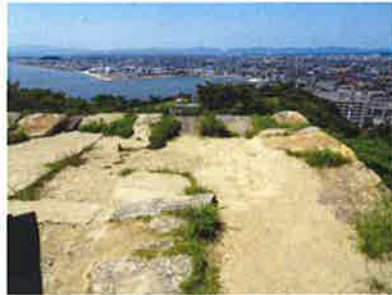
土系硬化舗装の破損部
・破損部の土壌が固結しすべりやすくなっている。

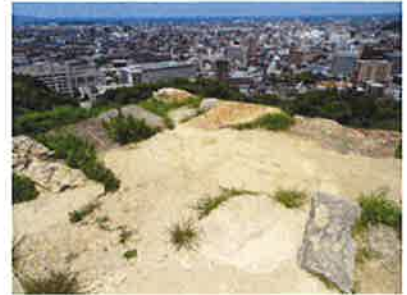
土系硬化舗装の破損部
・欠損部の土壌が固結し雨水排水に支障をきたしている。

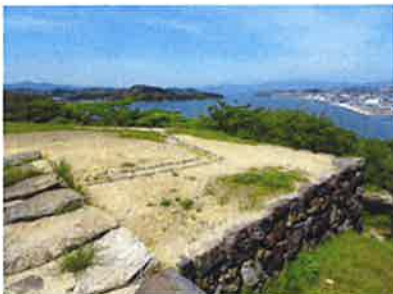
遺構保護土の流出
・来訪者が集中する石垣天端際の構保護土が流出し、石垣の保存に支障をきたす恐れがある。

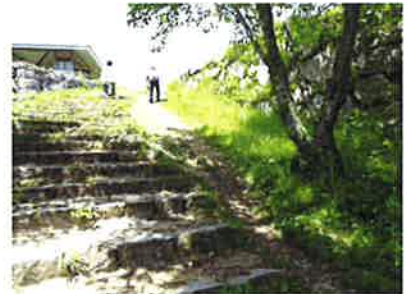
石段際の土壌の流出
・石段際を歩く来訪者が多いことから、土壌が流出し、雨水排水の水みちとなり、遺構面の損傷につながる。

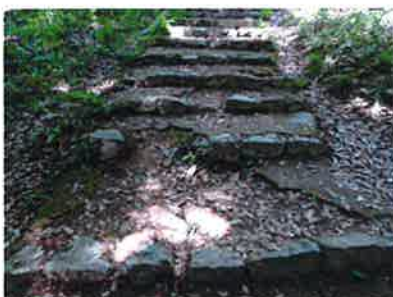
階段石の欠落と土系硬化舗装の破損

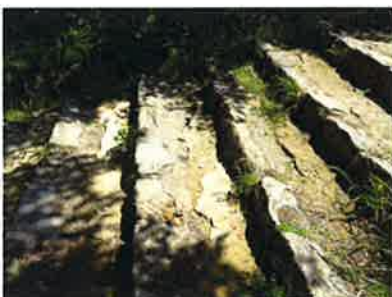
階段石の欠落と土系硬化舗装の破損

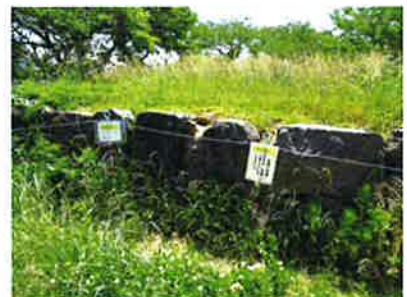
石垣天端に登るため、石垣背面がえぐれている

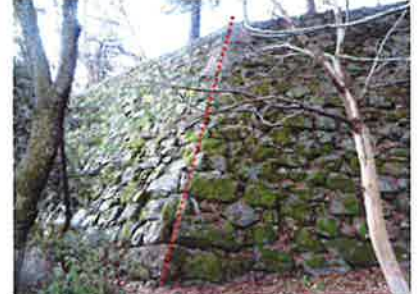
落葉時にシノギ角が樹木の間から見える。

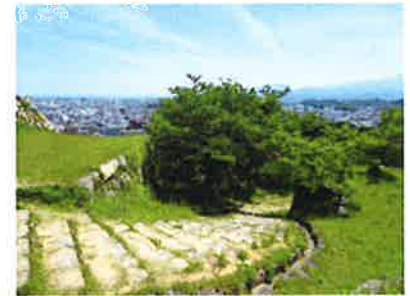
曲線状の園路と植栽により本丸枡形が認識しづらい
