米子市指定有形文化財（建造物）旧小原家長屋門の現状と整備課題等について

（2018年9月20日現地確認レポート）

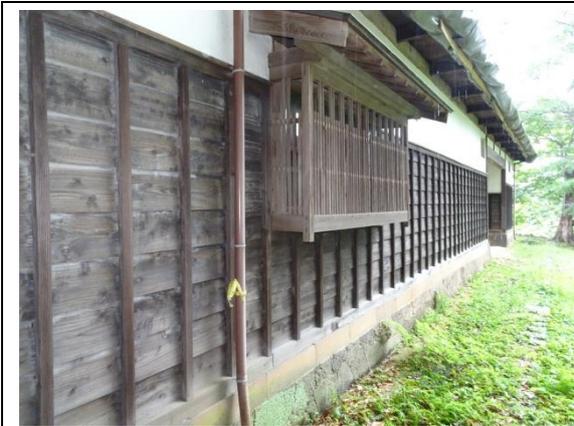
全景 表側

基礎石の保存状態は概ね良好、鏡柱筋の礎石等も特に目立つ破損がない。

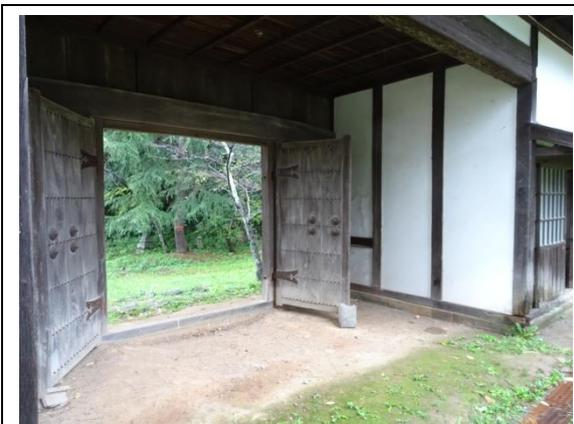
約 40 本柱のうち、25 本古い柱と 15 本中古柱からなるが、破損は目立たない。

古い柱が残る大扉付近

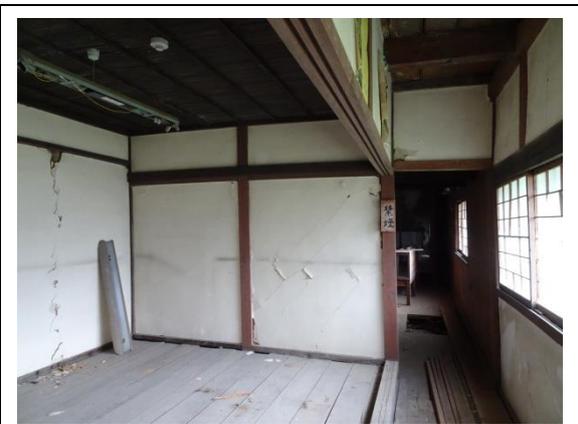
屋内は中古柱が目立つ（色が淡い）

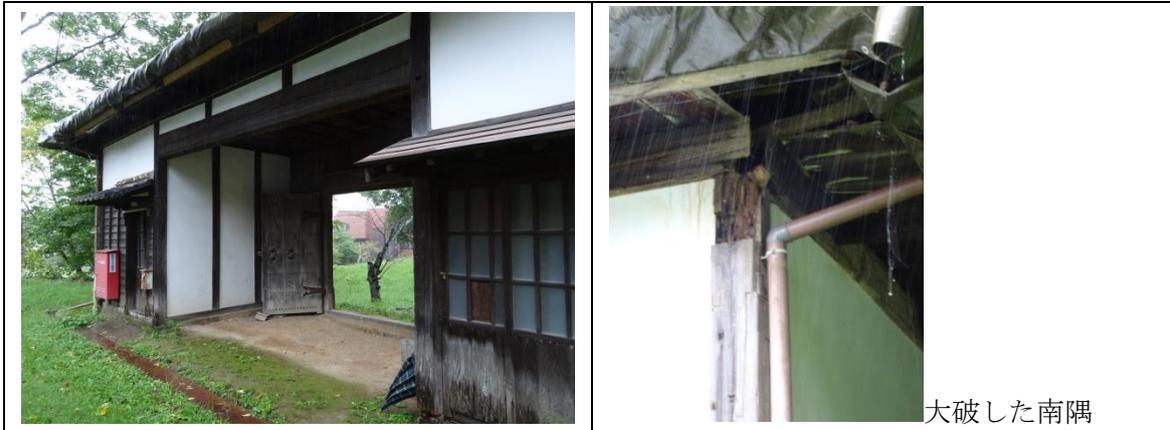
雨漏りが著しいため屋根全体がシートで覆われており、屋根瓦の破損状況は確認できないが、南隅の大破状況は屋内外で目視できる。

- ・屋根瓦の葺替え
- ・屋根野地の修理
- ・小屋組みの補強
- ・床組木部の修理
- ・開口部建具補修
- ・内外漆喰壁補修

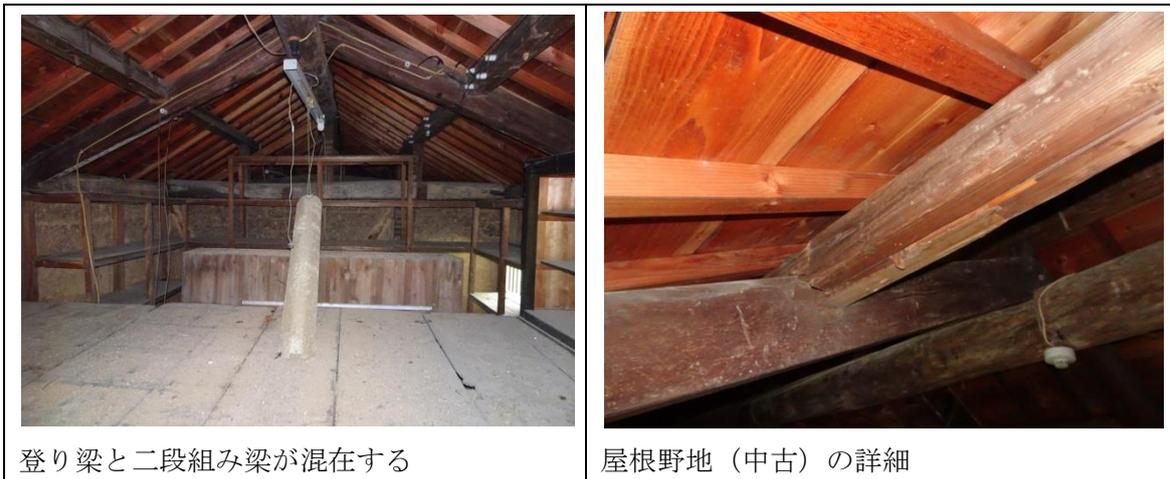
小屋梁の部材は新旧混じりで、垂木以上は中古材がほとんど。保存状況は概ねよい。

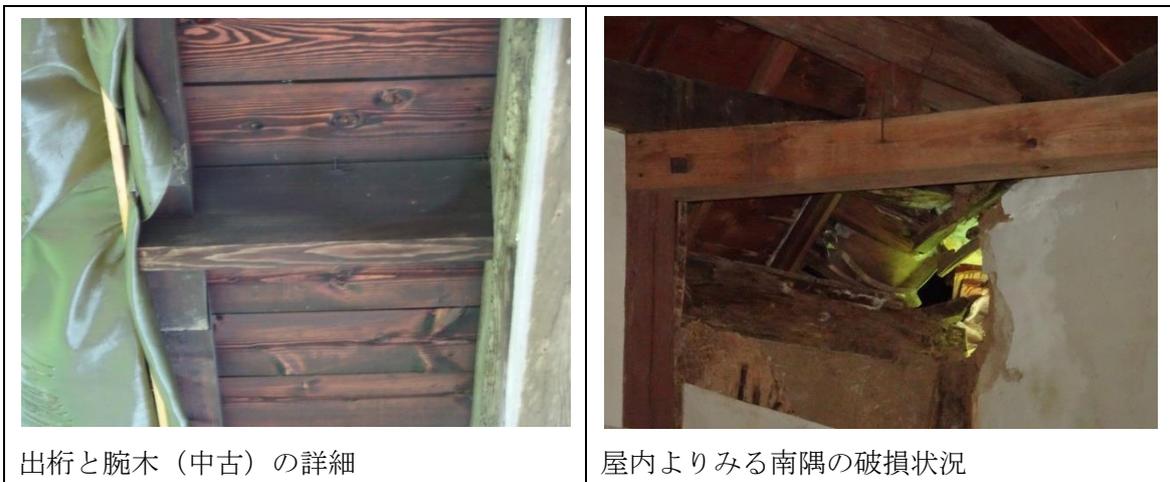
軒出桁、腕木はほとんど中古材で移築当初の取替であろう。部分的な破損がみられる。

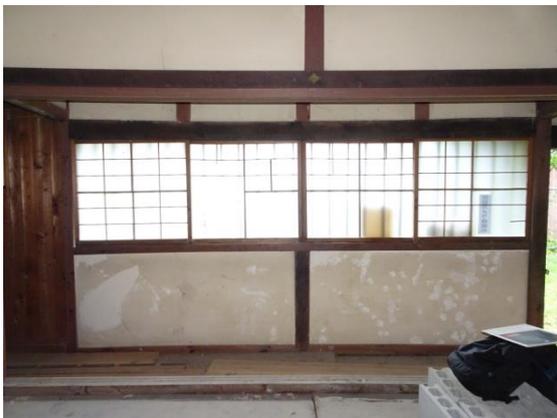
漆喰の剥がれや汚損がみられるが、保存状況は良好。

下部漆喰塗壁の汚損状況

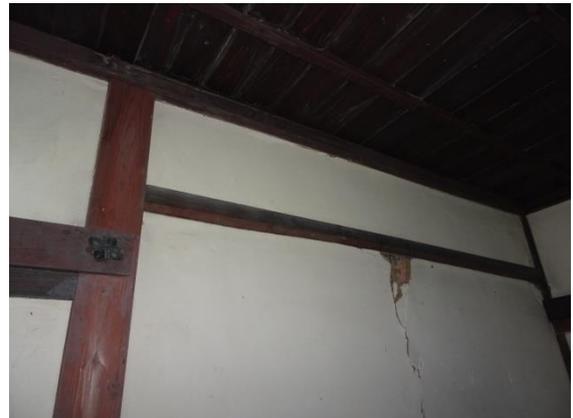
漆喰壁のひび割れと剥がれ状況

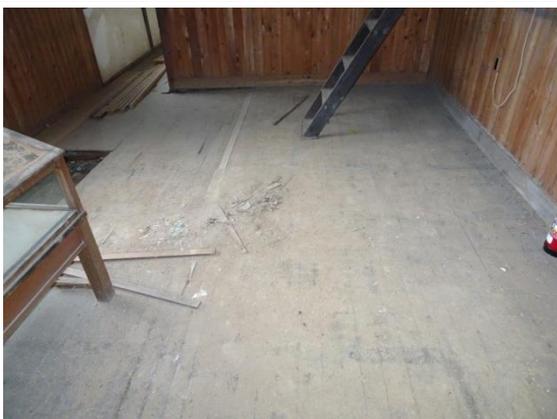
床の位置が低く転ばし根太の腐れなどによる床組の破損が著しい。

床板の破損状況

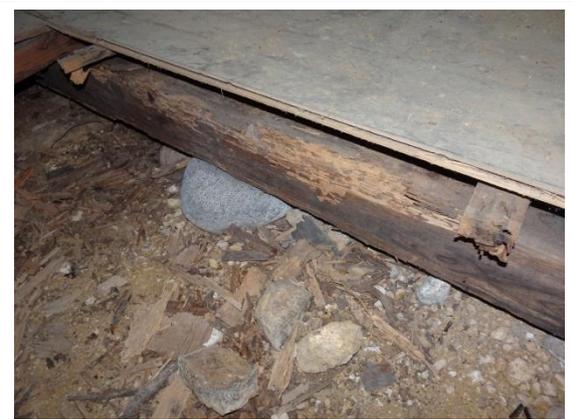
転ばし根太（大引）の腐朽状況

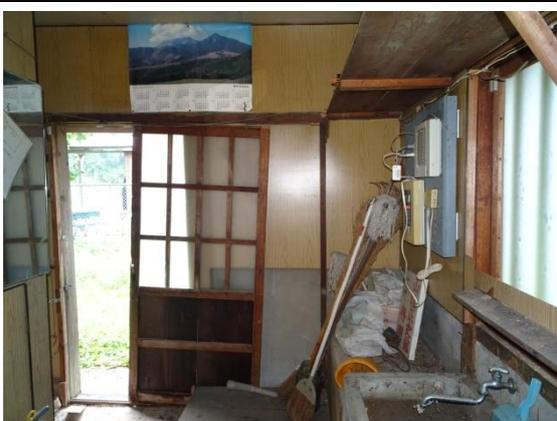
全般的に経年劣化や破損がみられる。

建具の破損状況（北室出入口の引き戸）

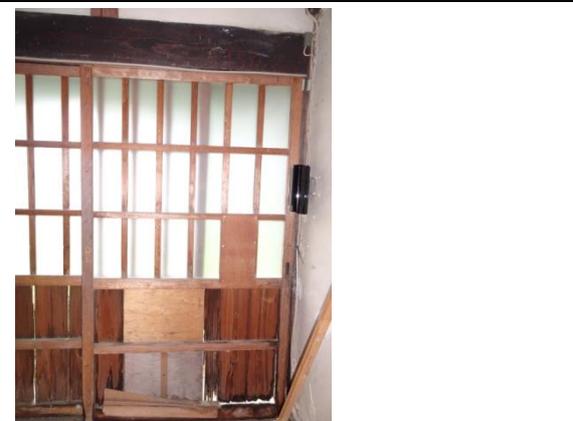
建具の破損状況（南室出入口の引き戸）
