# 国指定史跡・米子城跡 現地説明会資料 (二の丸柵形の調査)

令和4年(2022年)3月26日(土)  
鳥取県米子市

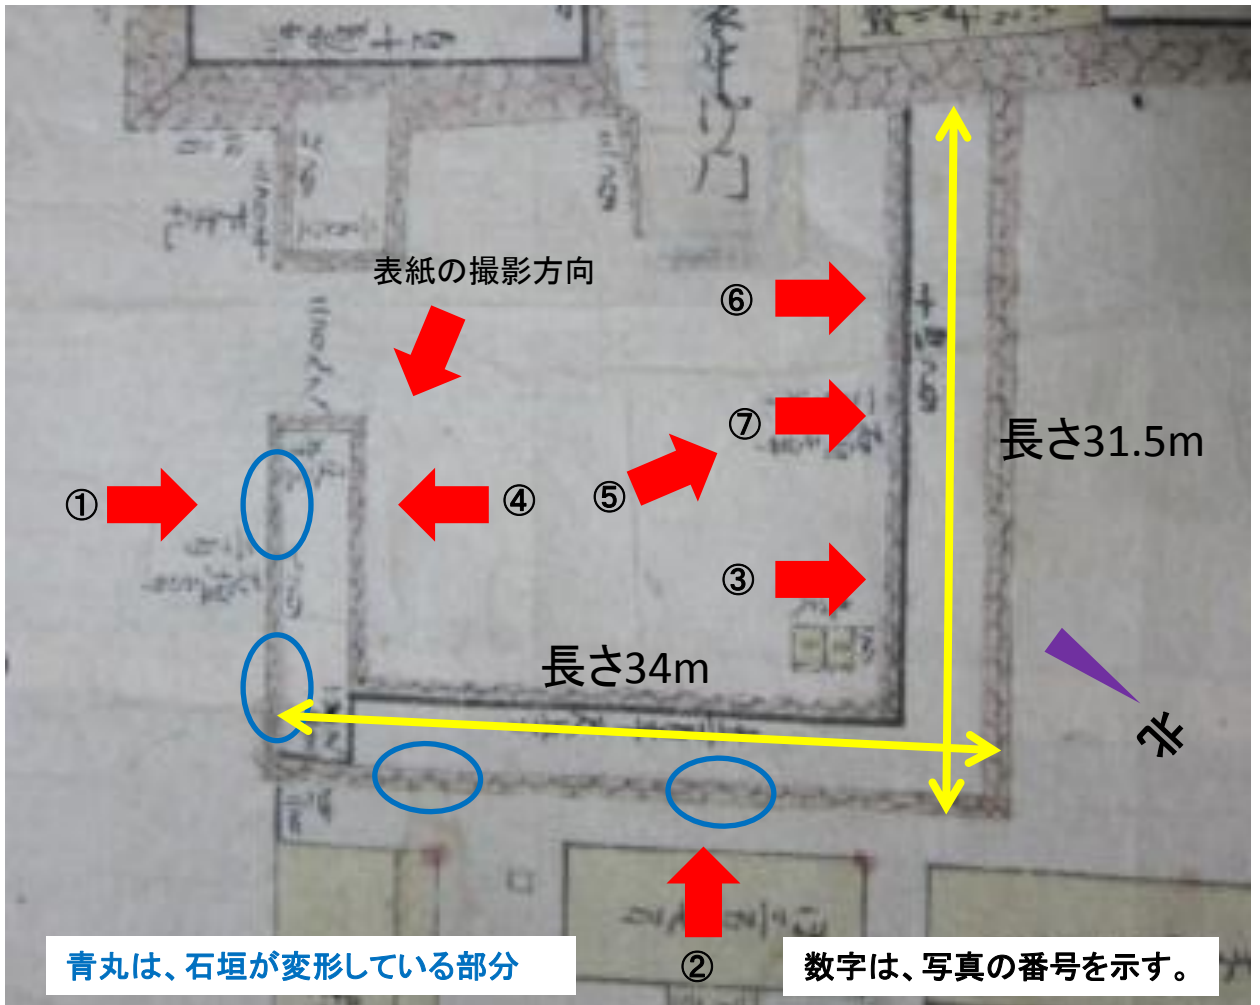
「米子御城平面図」(江戸末期)の枅形部分 (米子市立山陰歴史館所蔵)

青丸は、石垣が変形している部分

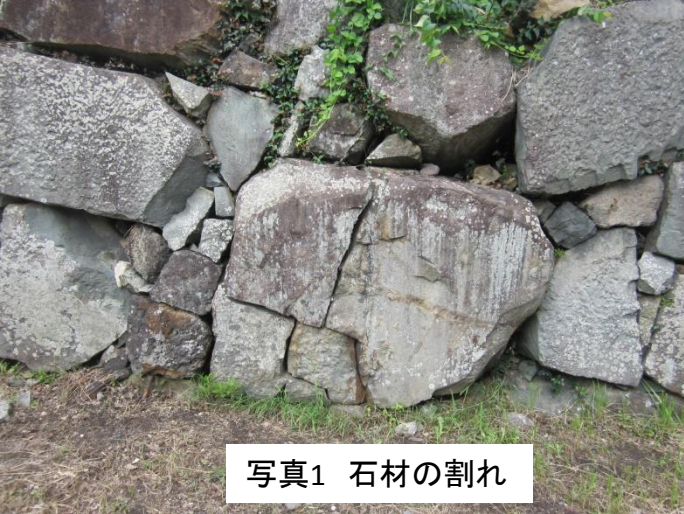
写真1 石材の割れ

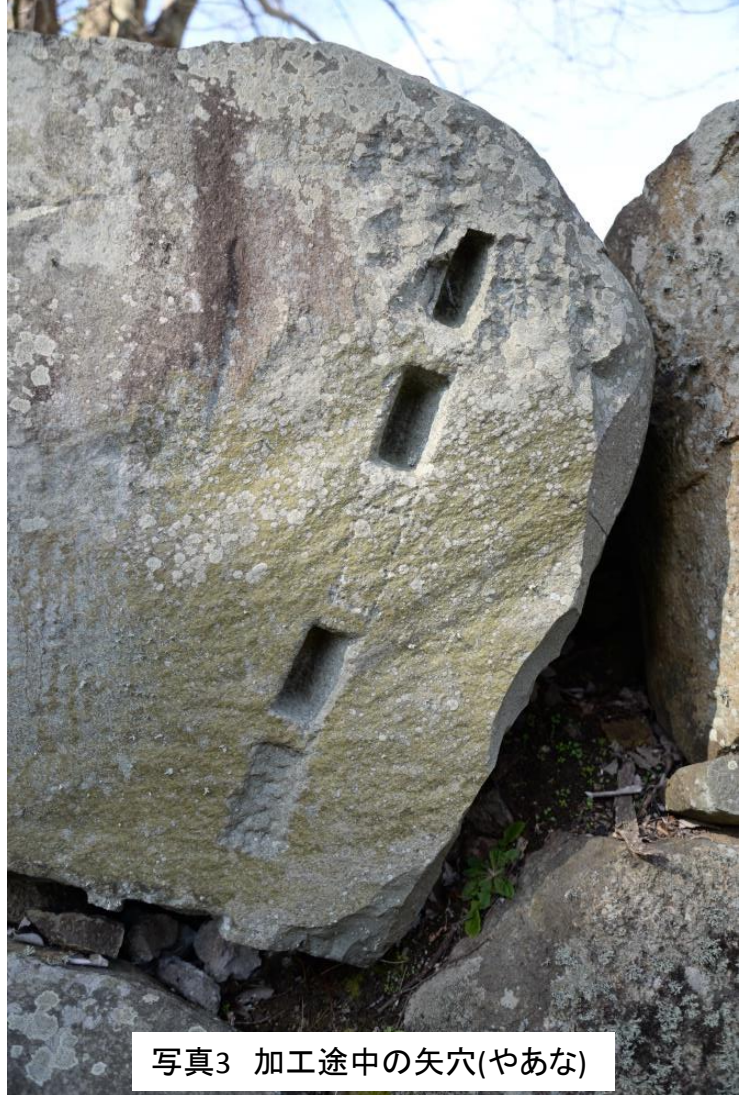
写真3 加工途中の矢穴(やあな)

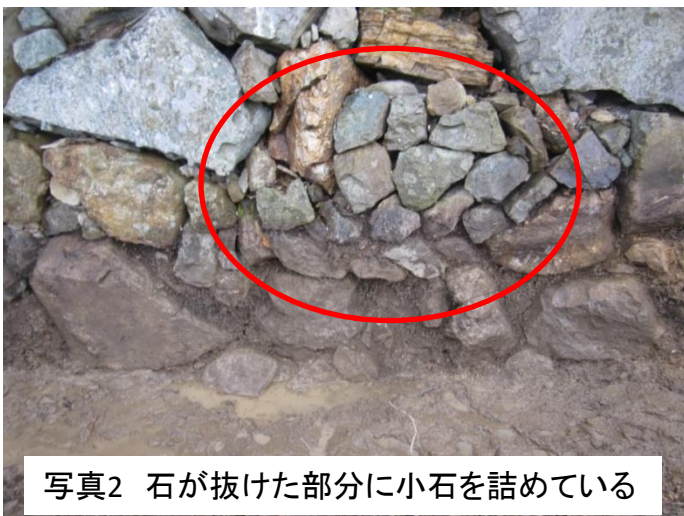
写真2 石が抜けた部分に小石を詰めている

柵形の石垣は、垂直に近い角度で積み上げられていますが、道路に面した2ヶ所と北東側の2ヶ所で石垣の顕著な変形が認められました。また、石が欠落した部分に、細かい石を詰めて修復している状況や、間詰石がほとんど無くなっている部分があることが確認されました。このような現象が起こるのは、柵形の上に生えていた樹木の根が成長したことによって、間詰石が内側から外側へ押し出されたために抜け落ちたと考えられます。

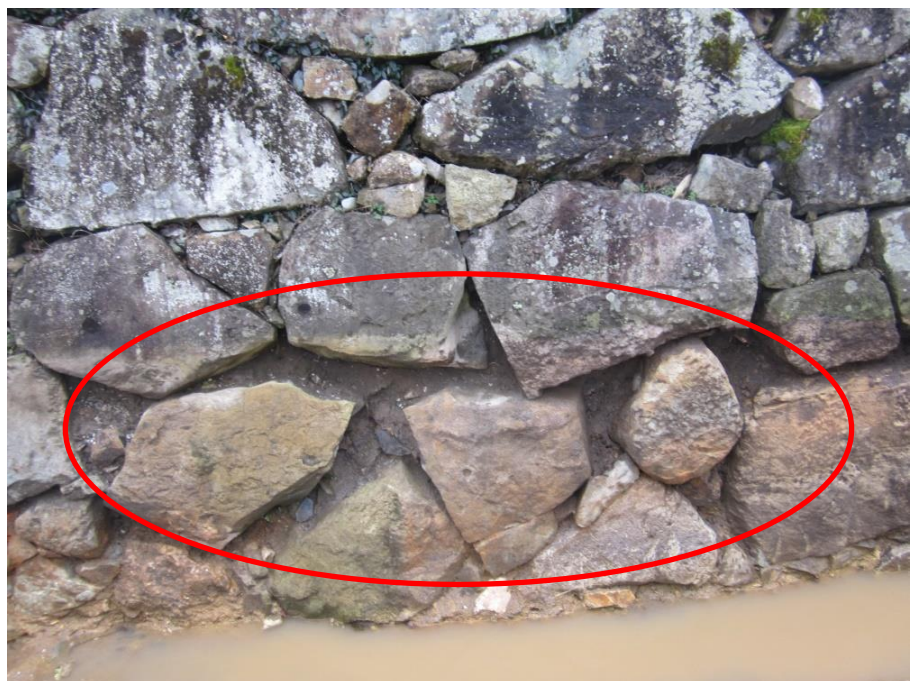
写真4 間詰石(まづめいし)が欠落した部分
