平成24～令和2年度 鳥取県 米子市 東山中学校区通学路対策箇所図①

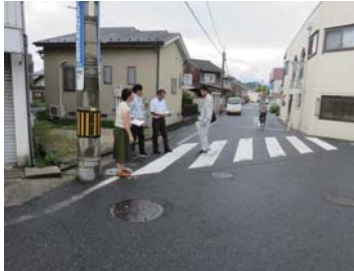
- ・箇所図番号：509
- ・通学路状況・危険内容：交通量が多い。自動車も自転車も多い。(写真)

- ・対策内容：交差点隅切り部に外側線延長を検討

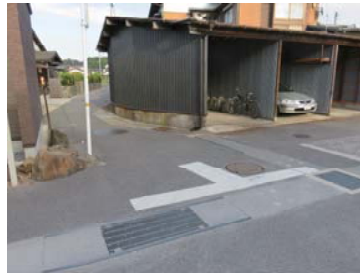
- ・箇所図番号：405
- ・通学路状況・危険内容：交差点の見通しが悪く危険なため、カーブミラーを設置してほしい。(写真)
- ・対策内容：交通安全指導

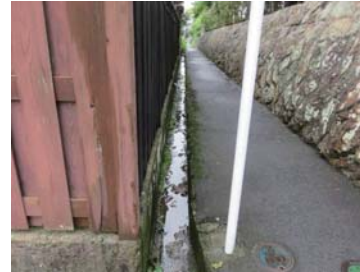
- ・箇所図番号：511
- ・通学路状況・危険内容：道幅が狭いので側溝に蓋を設置してほしい。(写真)

- ・対策内容：側溝付け替えを検討

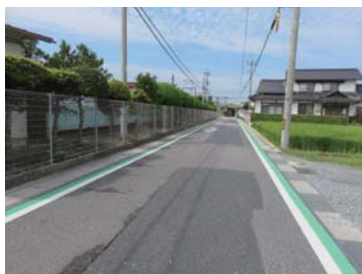
・ 箇所図番号：529

・ 通学路状況・危険内容：朝の交通量が
多く歩行者と車の距離が近く危険。

・ 対策内容：交通規制「7:30～8:30 指
定方向外進行禁止」済
外側線修復済
路肩カラー舗装設置済
