平成24～令和3年度 鳥取県 米子市 福生中学校区通学路対策箇所図①

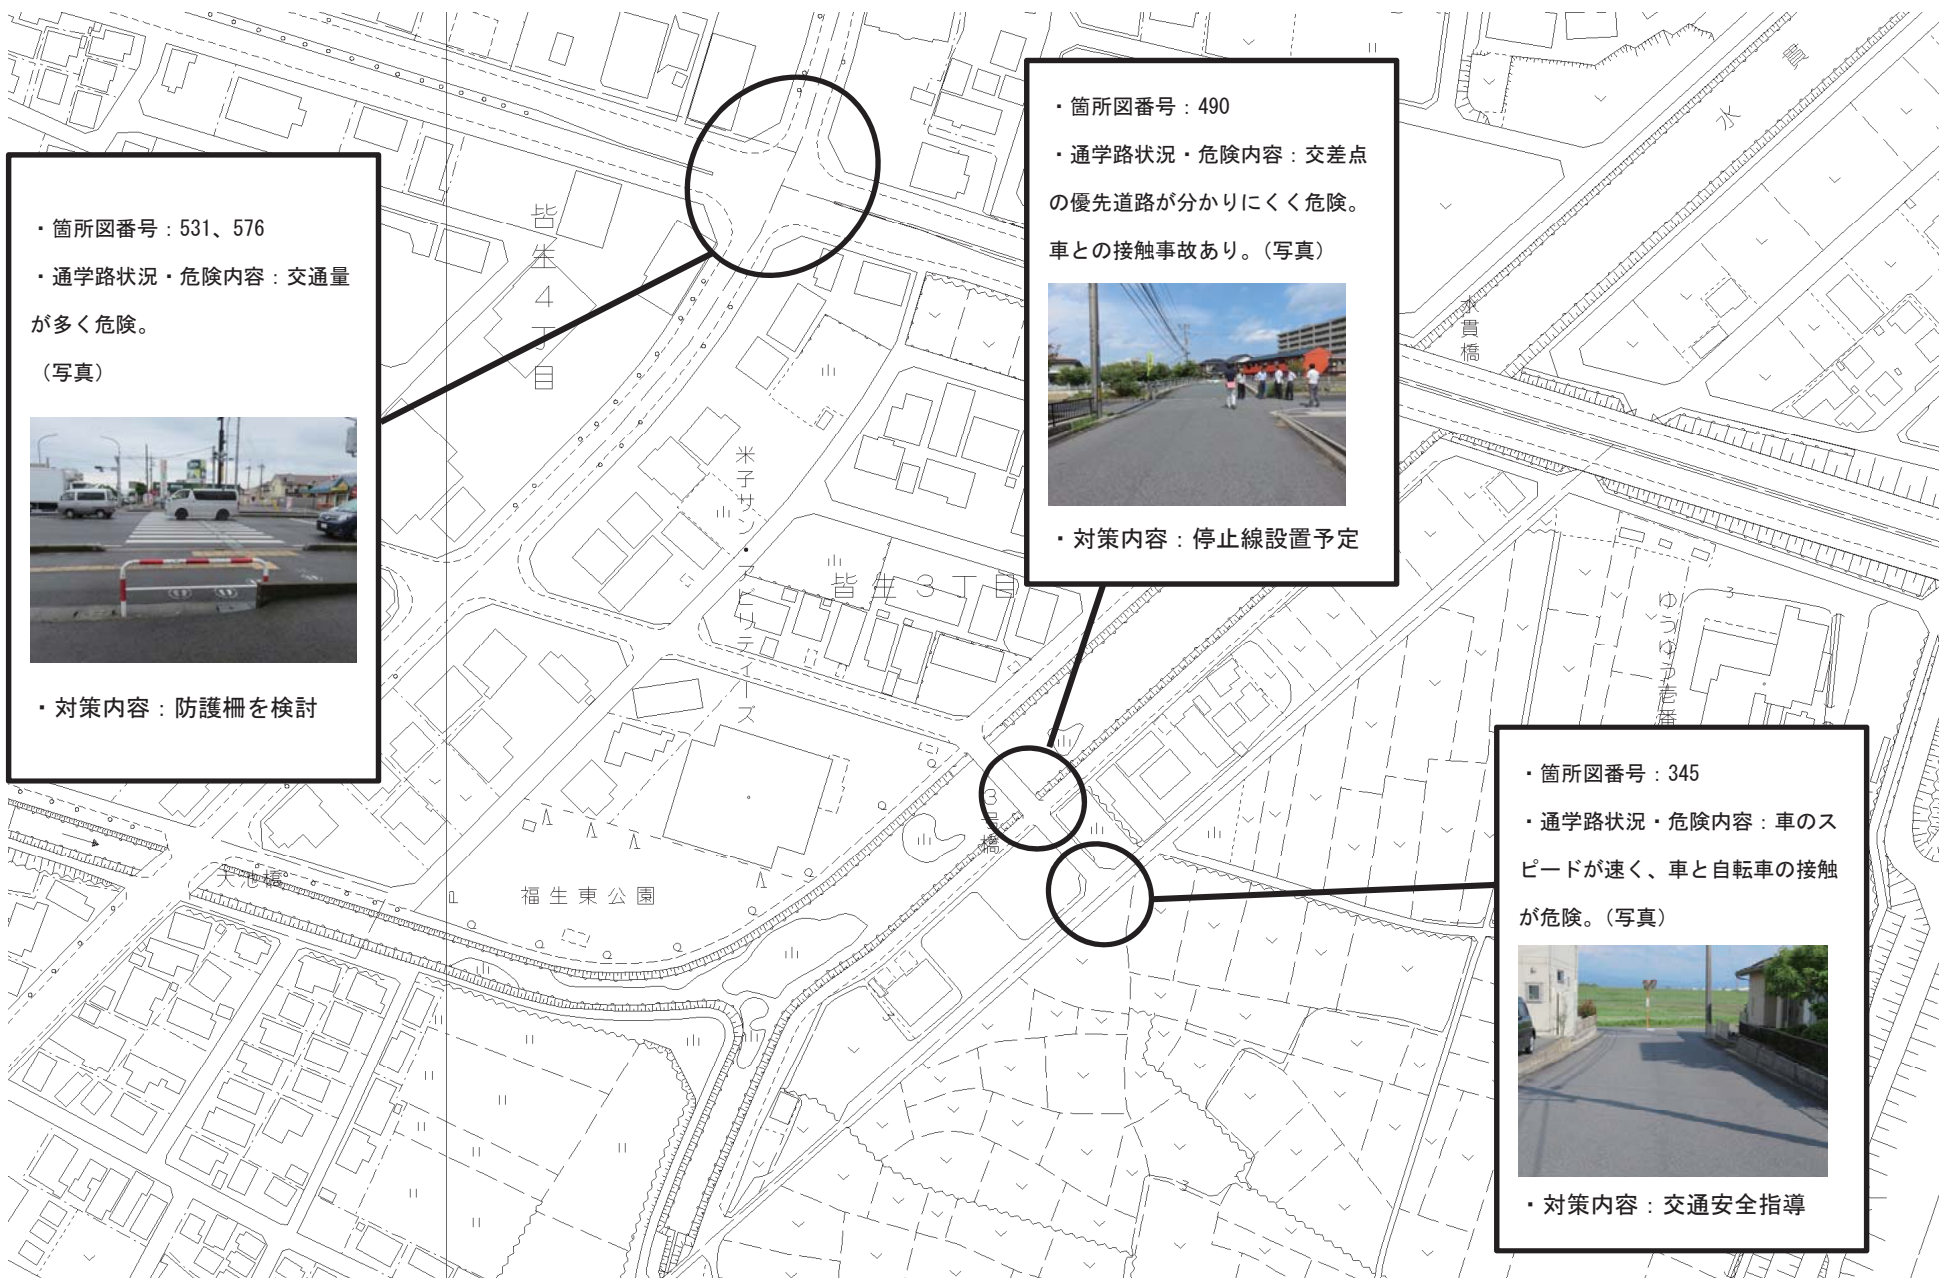
- ・箇所図番号：531、576
- ・通学路状況・危険内容：交通量が多く危険。
(写真)

- ・箇所図番号：490
- ・通学路状況・危険内容：交差点の優先道路が分かりにくく危険。車との接触事故あり。(写真)

- ・箇所図番号：345
- ・通学路状況・危険内容：車のスピードが速く、車と自転車の接触が危険。(写真)

- ・対策内容：防護柵を検討

- ・対策内容：停止線設置予定

- ・対策内容：交通安全指導

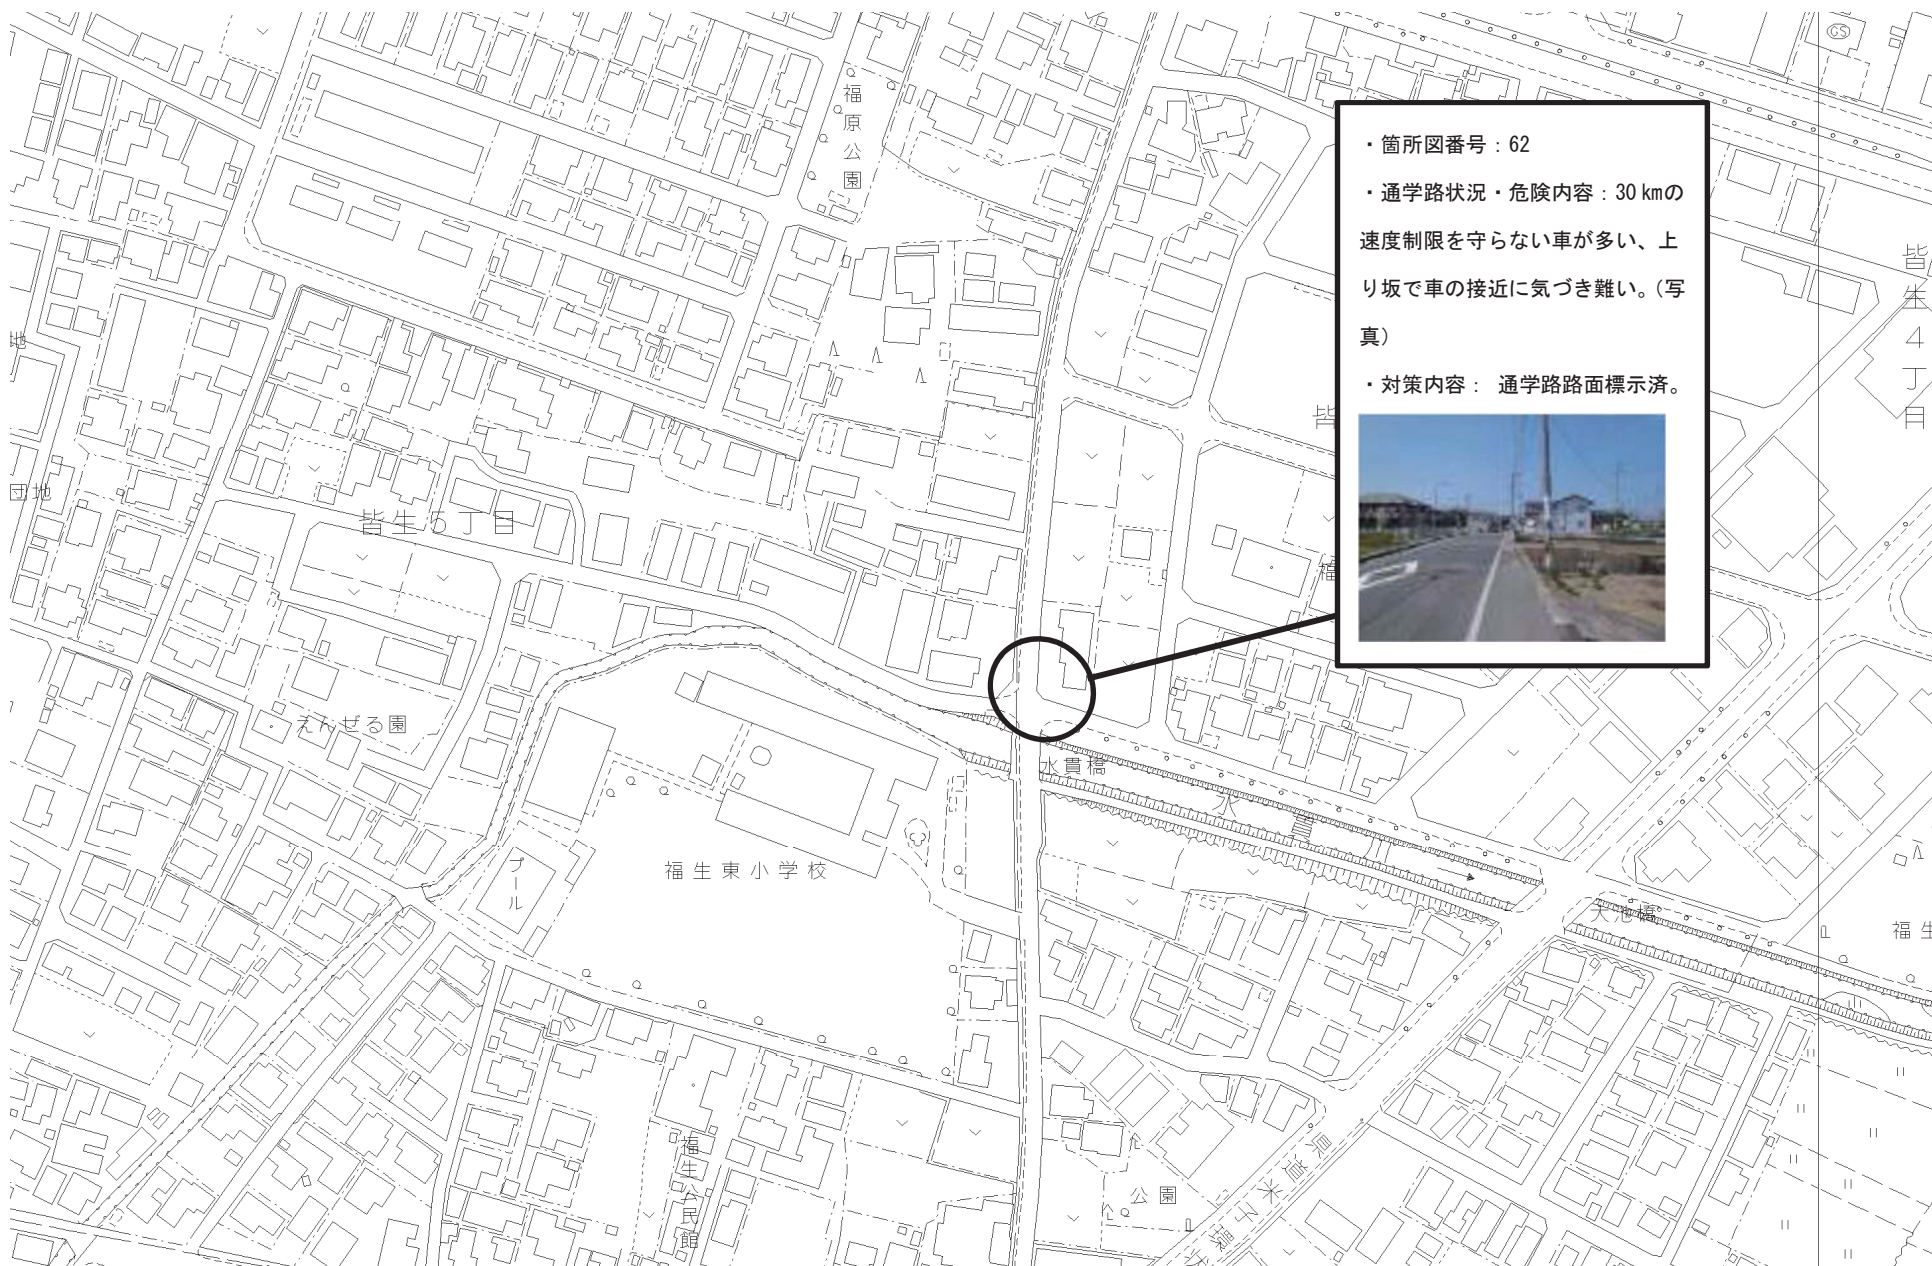
- ・箇所図番号：62
- ・通学路状況・危険内容：30kmの速度制限を守らない車が多い、上り坂で車の接近に気づき難い。(写真)
- ・対策内容：通学路路面標示済。

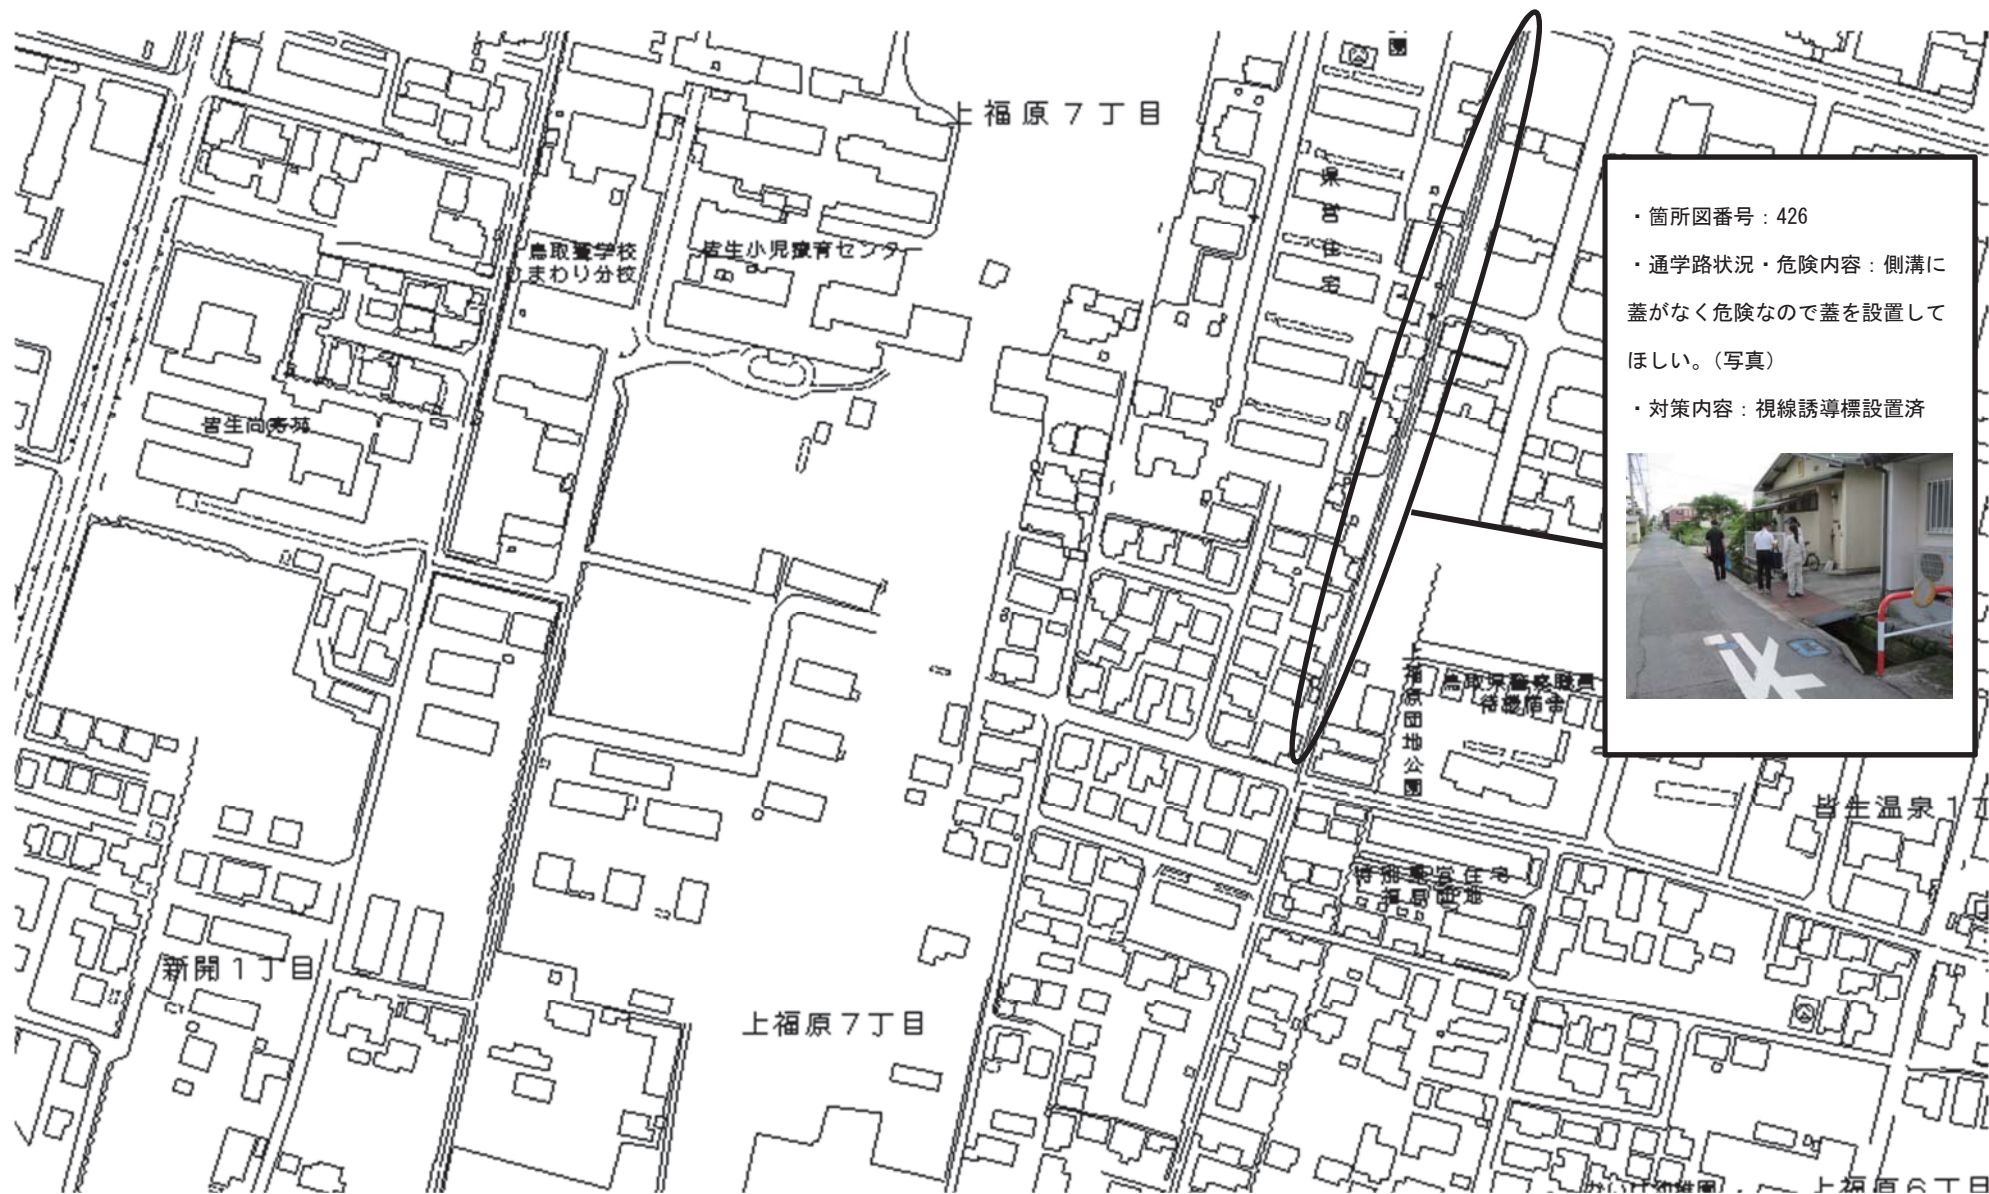
- ・箇所図番号：426
- ・通学路状況・危険内容：側溝に蓋がなく危険なので蓋を設置してほしい。(写真)
- ・対策内容：視線誘導標設置済

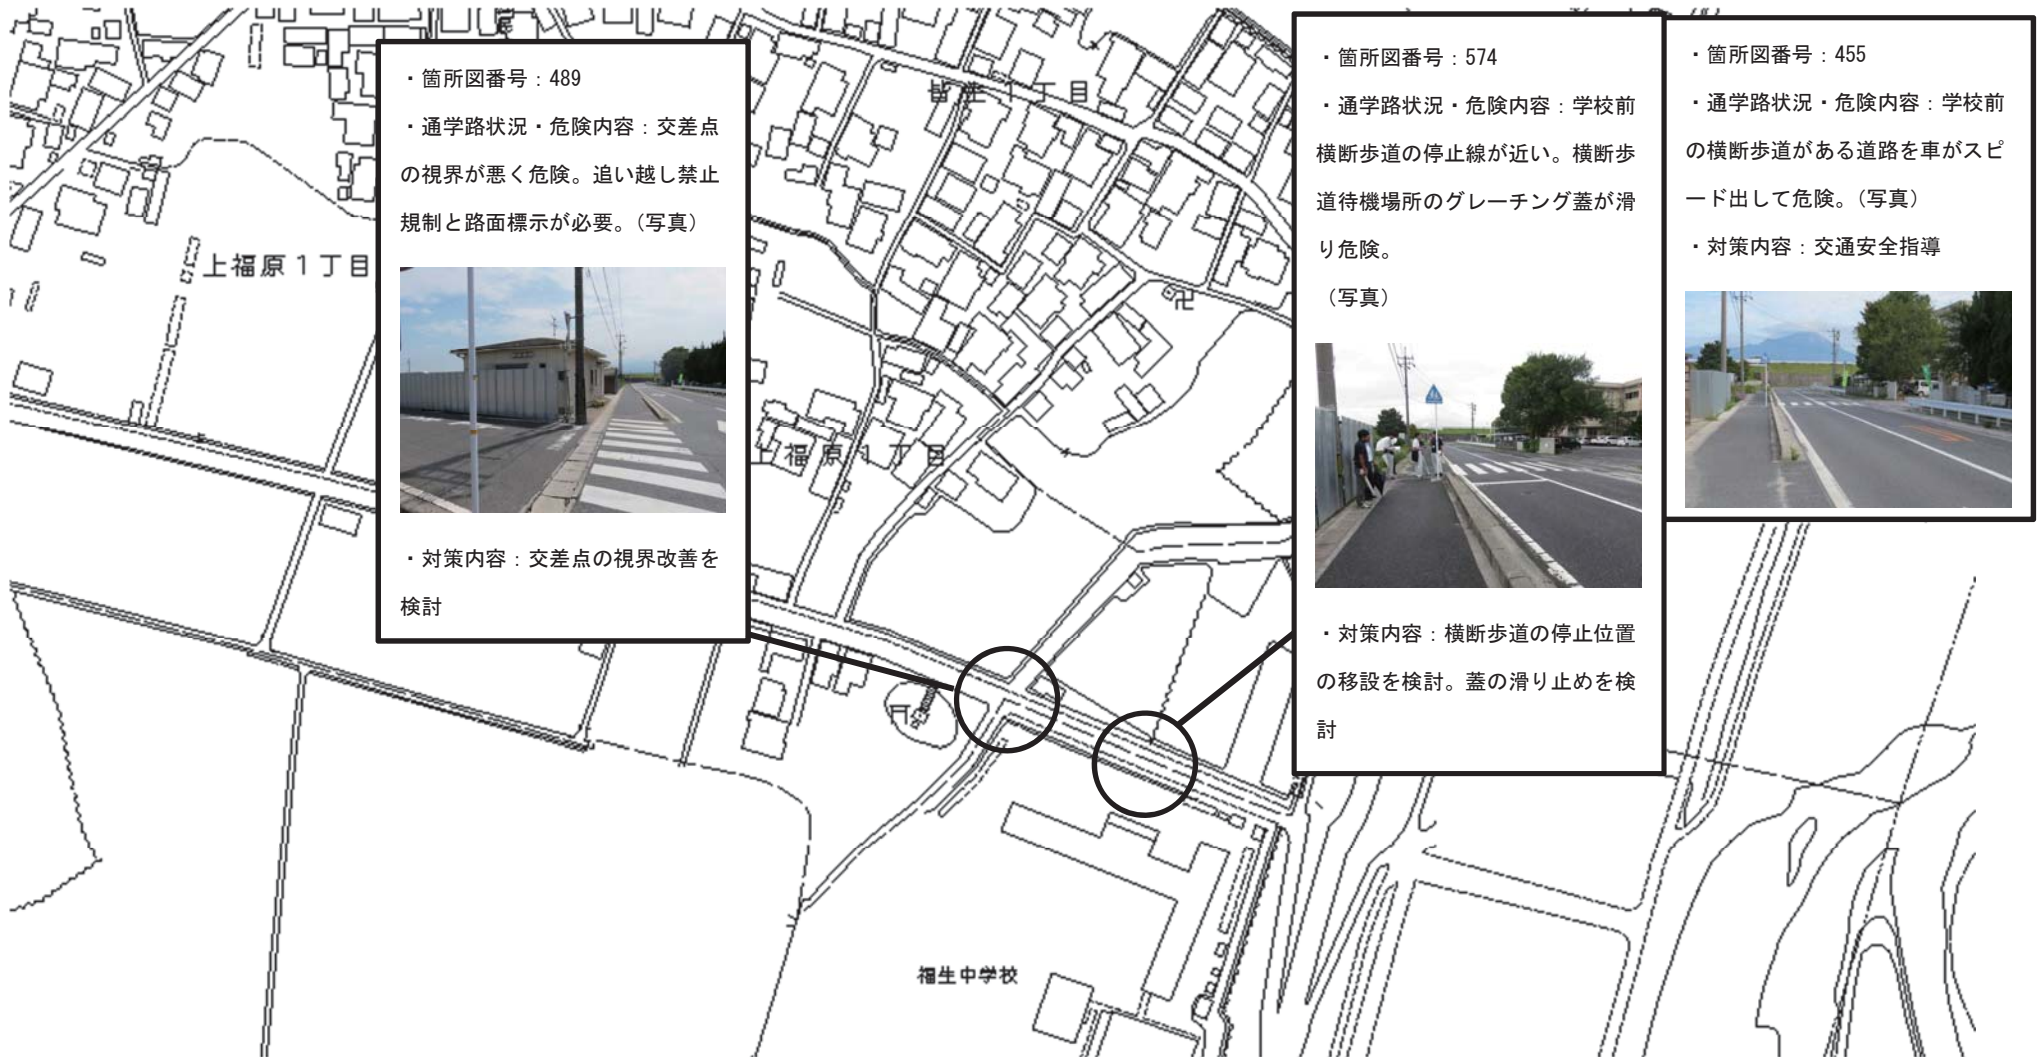
- ・箇所図番号：489
- ・通学路状況・危険内容：交差点の視界が悪く危険。追い越し禁止規制と路面標示が必要。(写真)

- ・箇所図番号：574
- ・通学路状況・危険内容：学校前横断歩道の停止線が近い。横断歩道待機場所のグレーチング蓋が滑り危険。(写真)

- ・箇所図番号：455
- ・通学路状況・危険内容：学校前の横断歩道がある道路を車がスピード出して危険。(写真)
- ・対策内容：交通安全指導

- ・対策内容：交差点の視界改善を検討

- ・対策内容：横断歩道の停止位置の移設を検討。蓋の滑り止めを検討

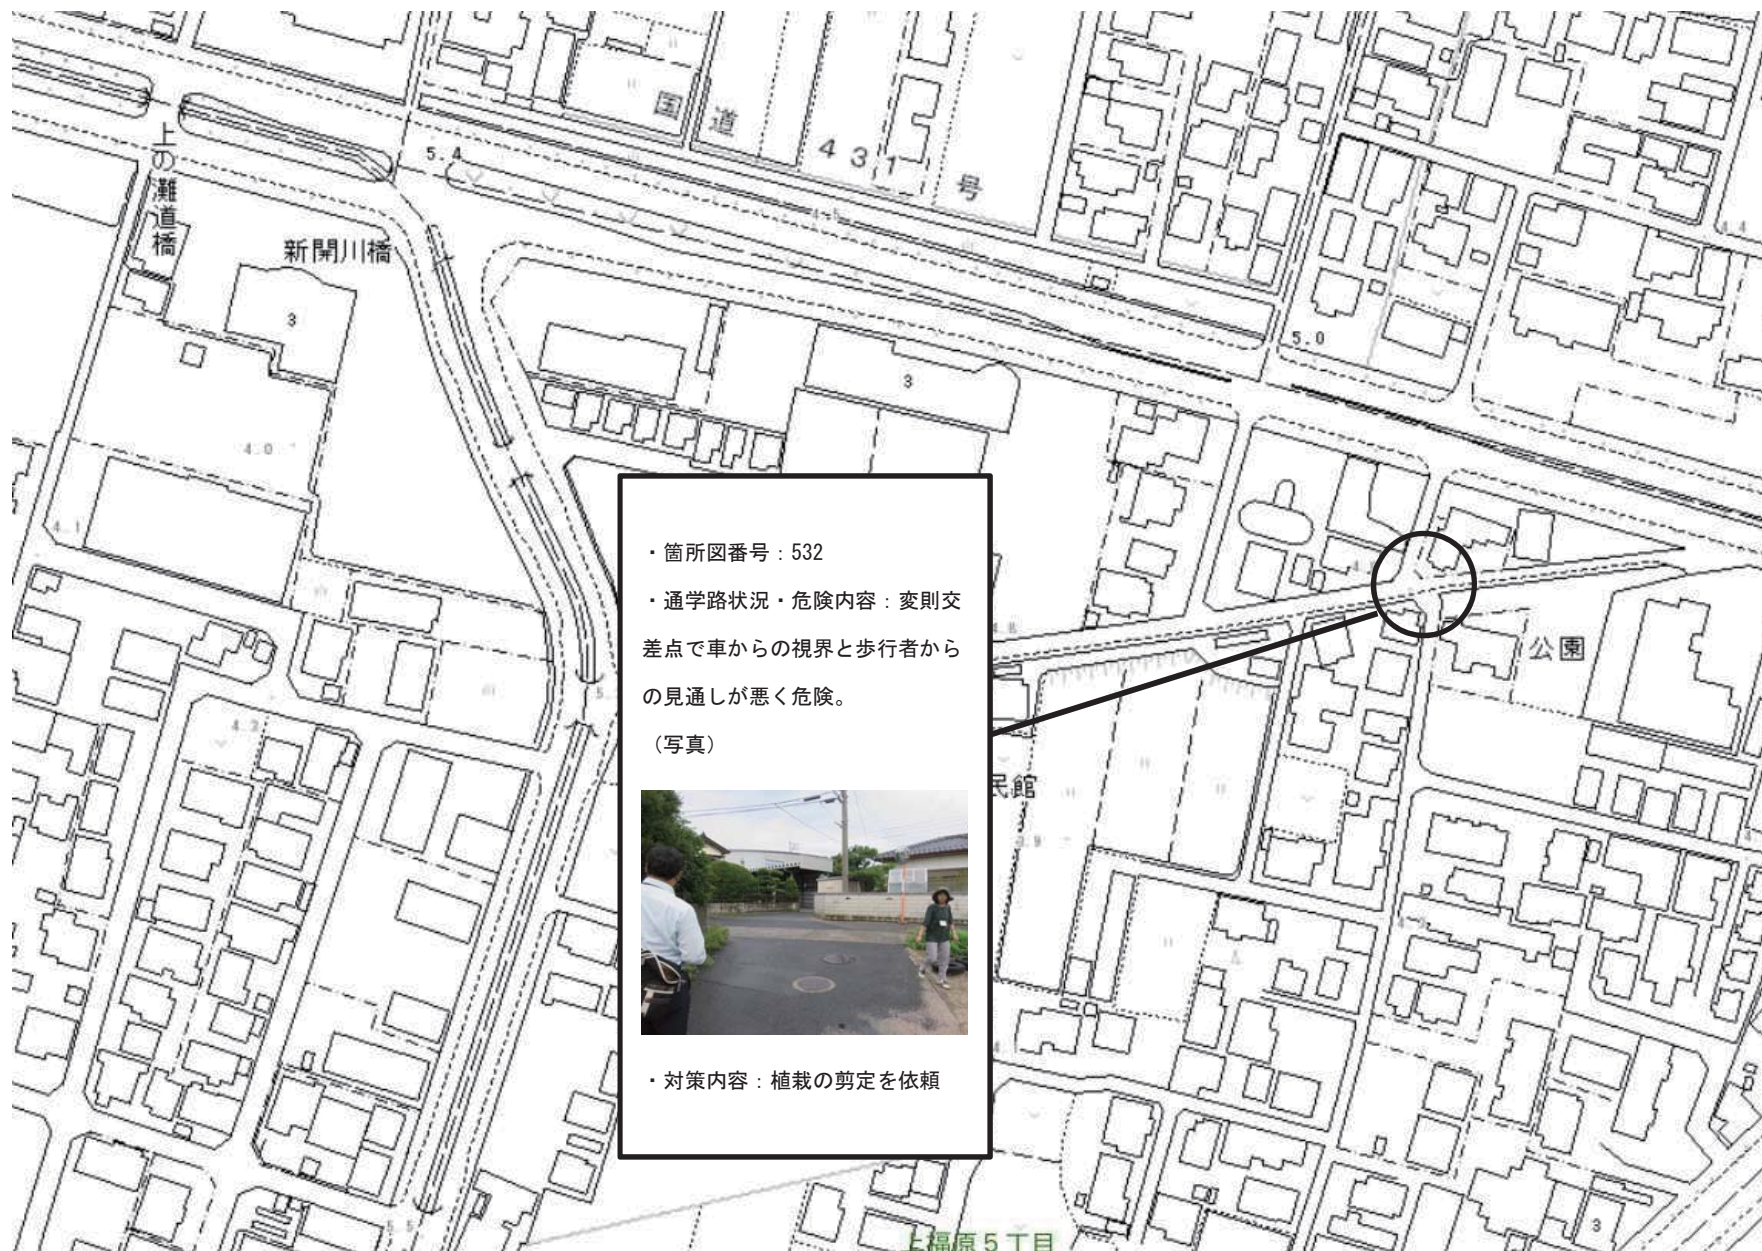
・箇所図番号：532

・通学路状況・危険内容：変則交差点で車からの視界と歩行者からの見通しが悪く危険。

・対策内容：植栽の剪定を依頼

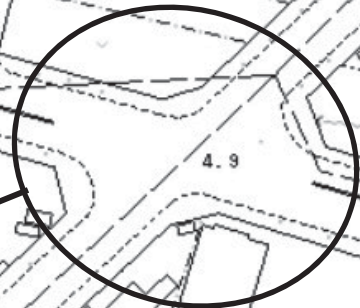
- ・箇所図番号：533、574
- ・通学路状況・危険内容：交差点の待機場所はあるが交通量が多く危険。

- ・対策内容：防護柵を検討

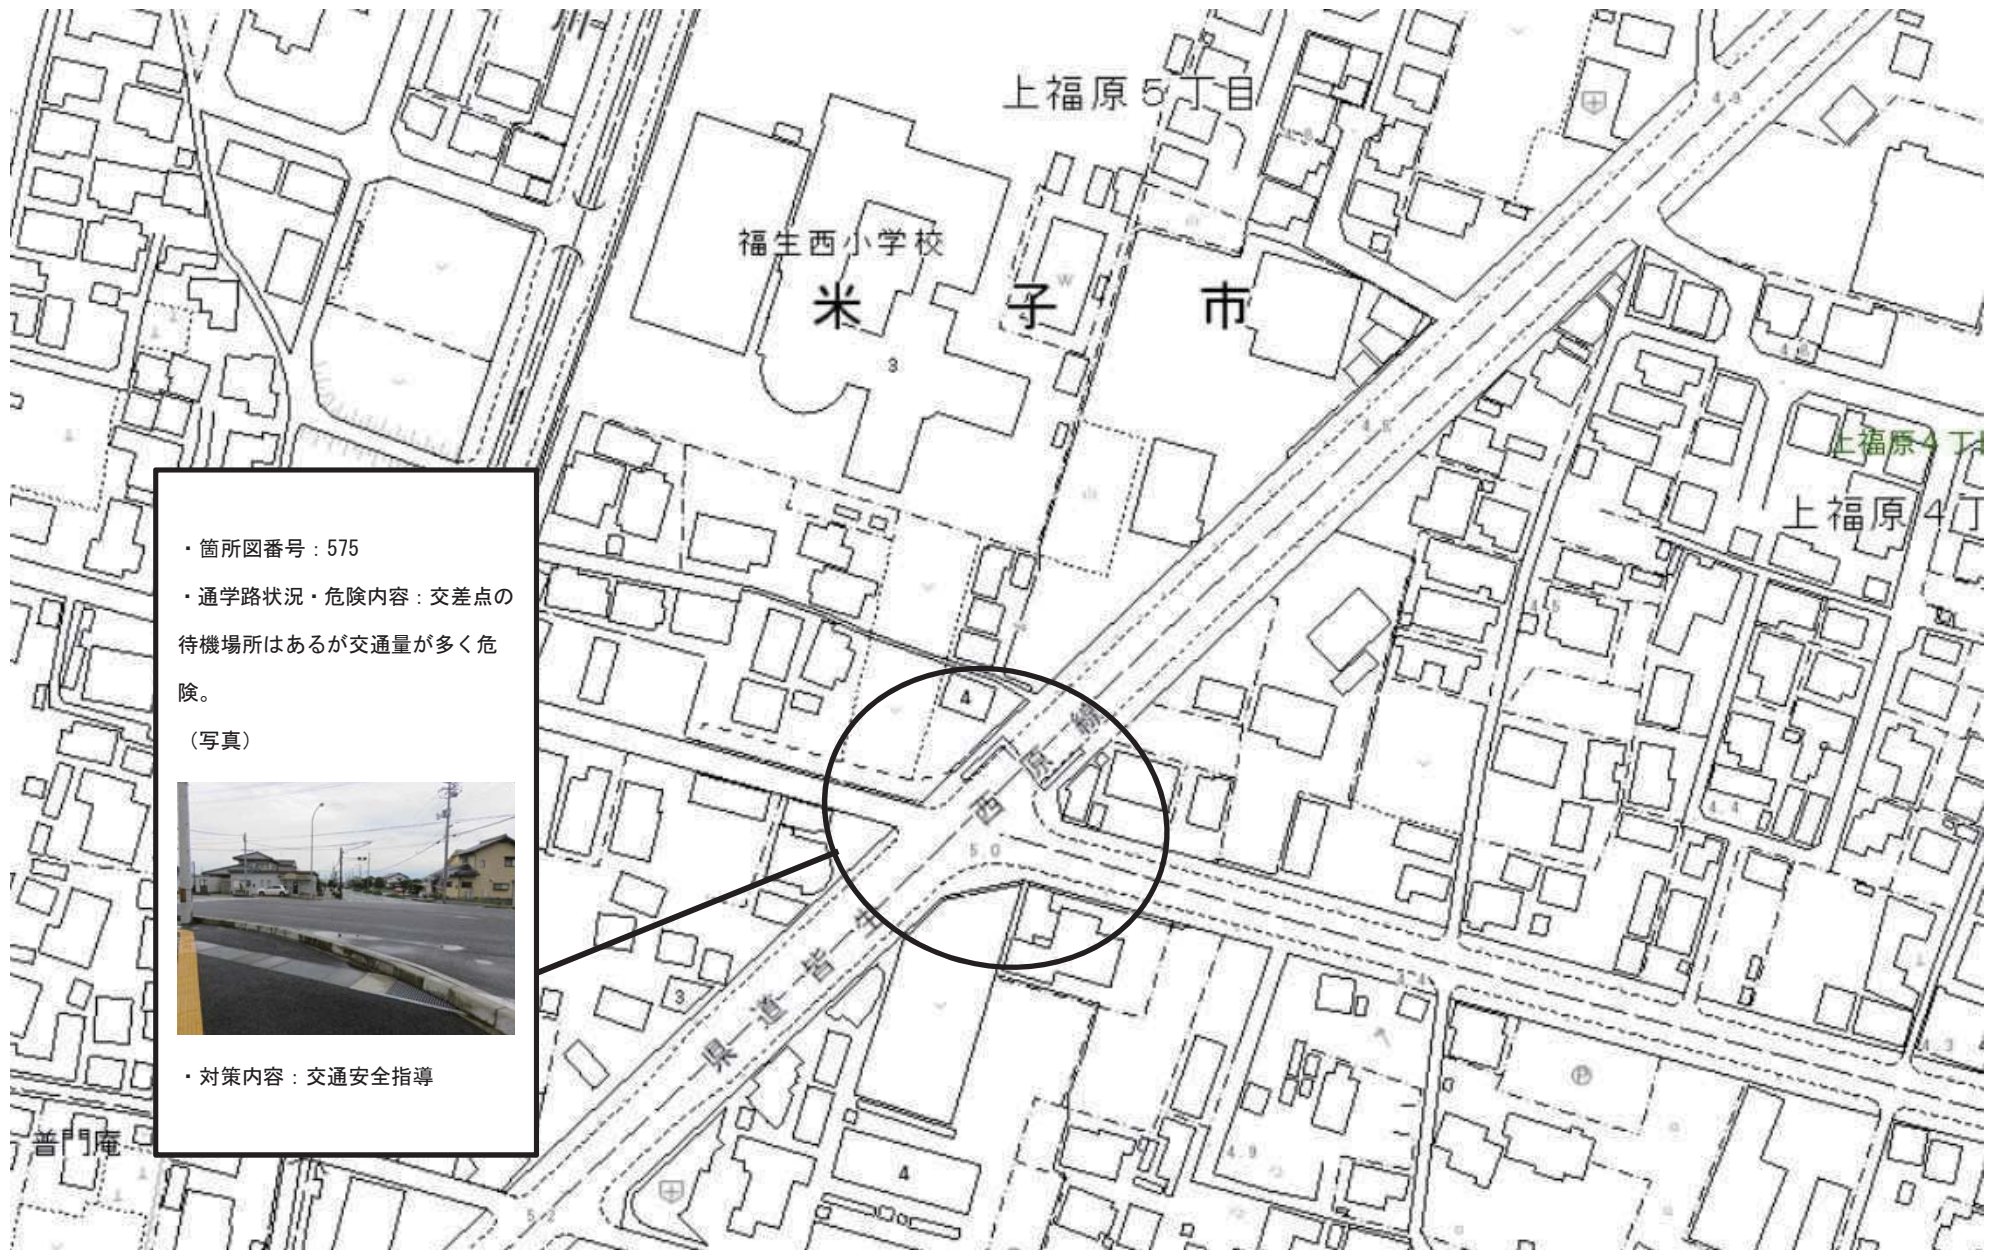
・箇所図番号：575

・通学路状況・危険内容：交差点の待機場所はあるが交通量が多く危険。

・対策内容：交通安全指導
