平成24～令和2年度 鳥取県 米子市 福米中学校区通学路対策箇所図①

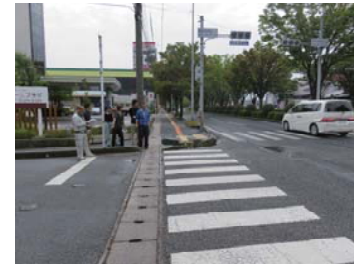
- ・箇所図番号：393
- ・通学路状況・危険内容：横断歩道はあるが、信号機がなく車との接触事故が多い。
- ・対策内容：歩道のくぼみ修復済、歩行者滞留場所防護柵設置済

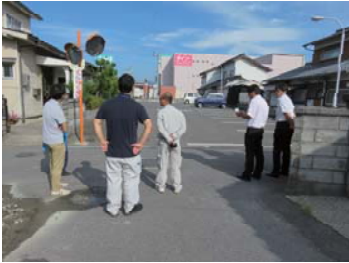
- ・箇所図番号：407
- ・通学路状況・危険内容：建物により交差点の視界が悪く危険。(写真)
- ・対策内容：路面標示(停止線)設置済

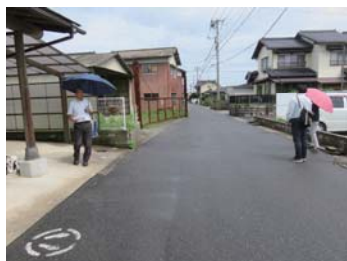
- ・箇所図番号：602
- ・通学路状況・危険内容：側溝に蓋がなく落ちないように歩くと車と接触する危険性あり
(写真)

- ・対策内容：グリーンベルトの設置
