平成24～令和2年度 鳥取県 米子市 後藤ヶ丘中学校区通学路対策箇所図①

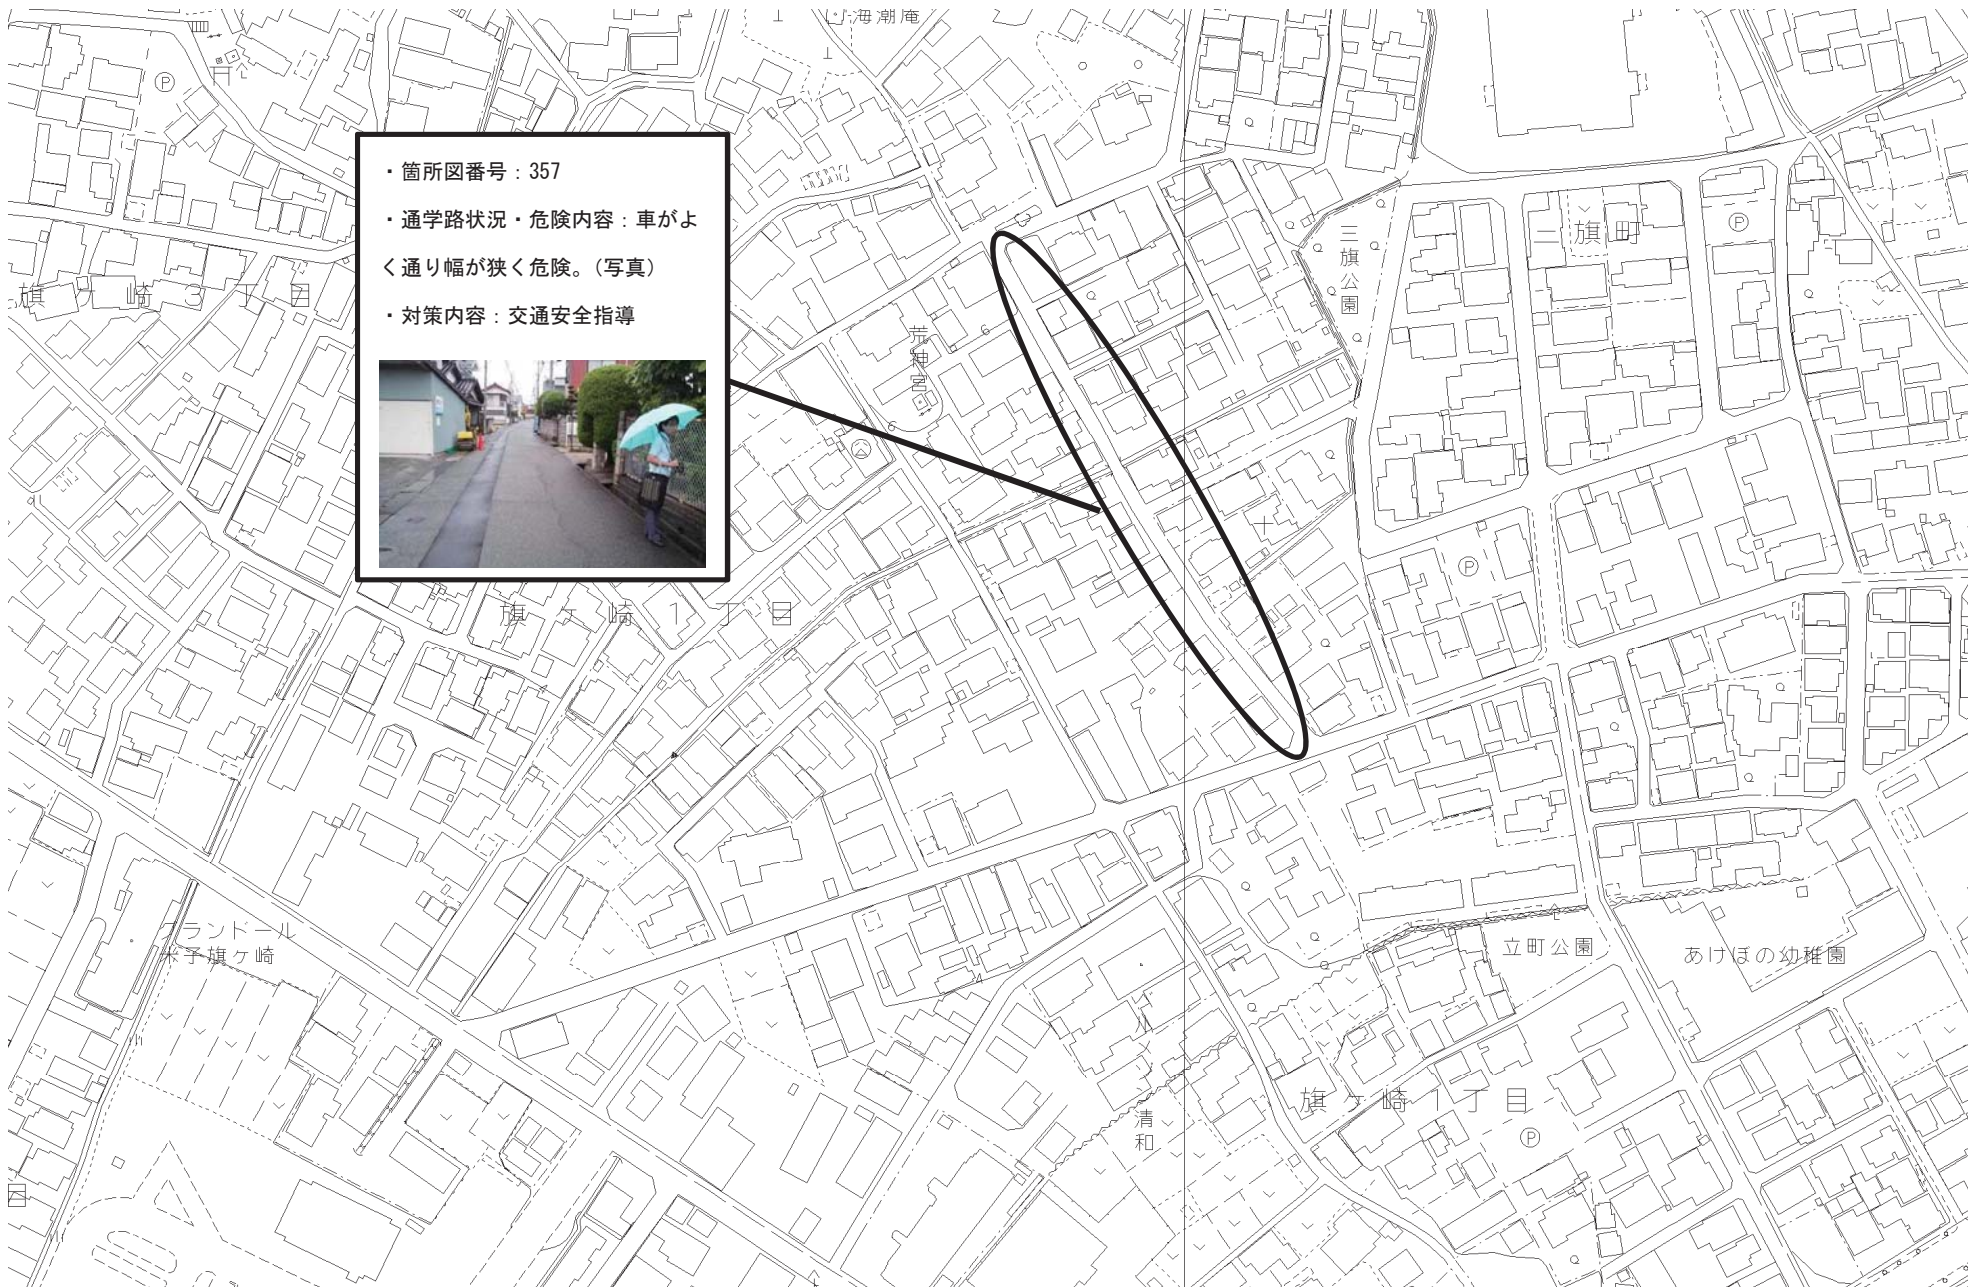
・箇所図番号：357

・通学路状況・危険内容：車がよ
く通り幅が狭く危険。(写真)

・対策内容：交通安全指導

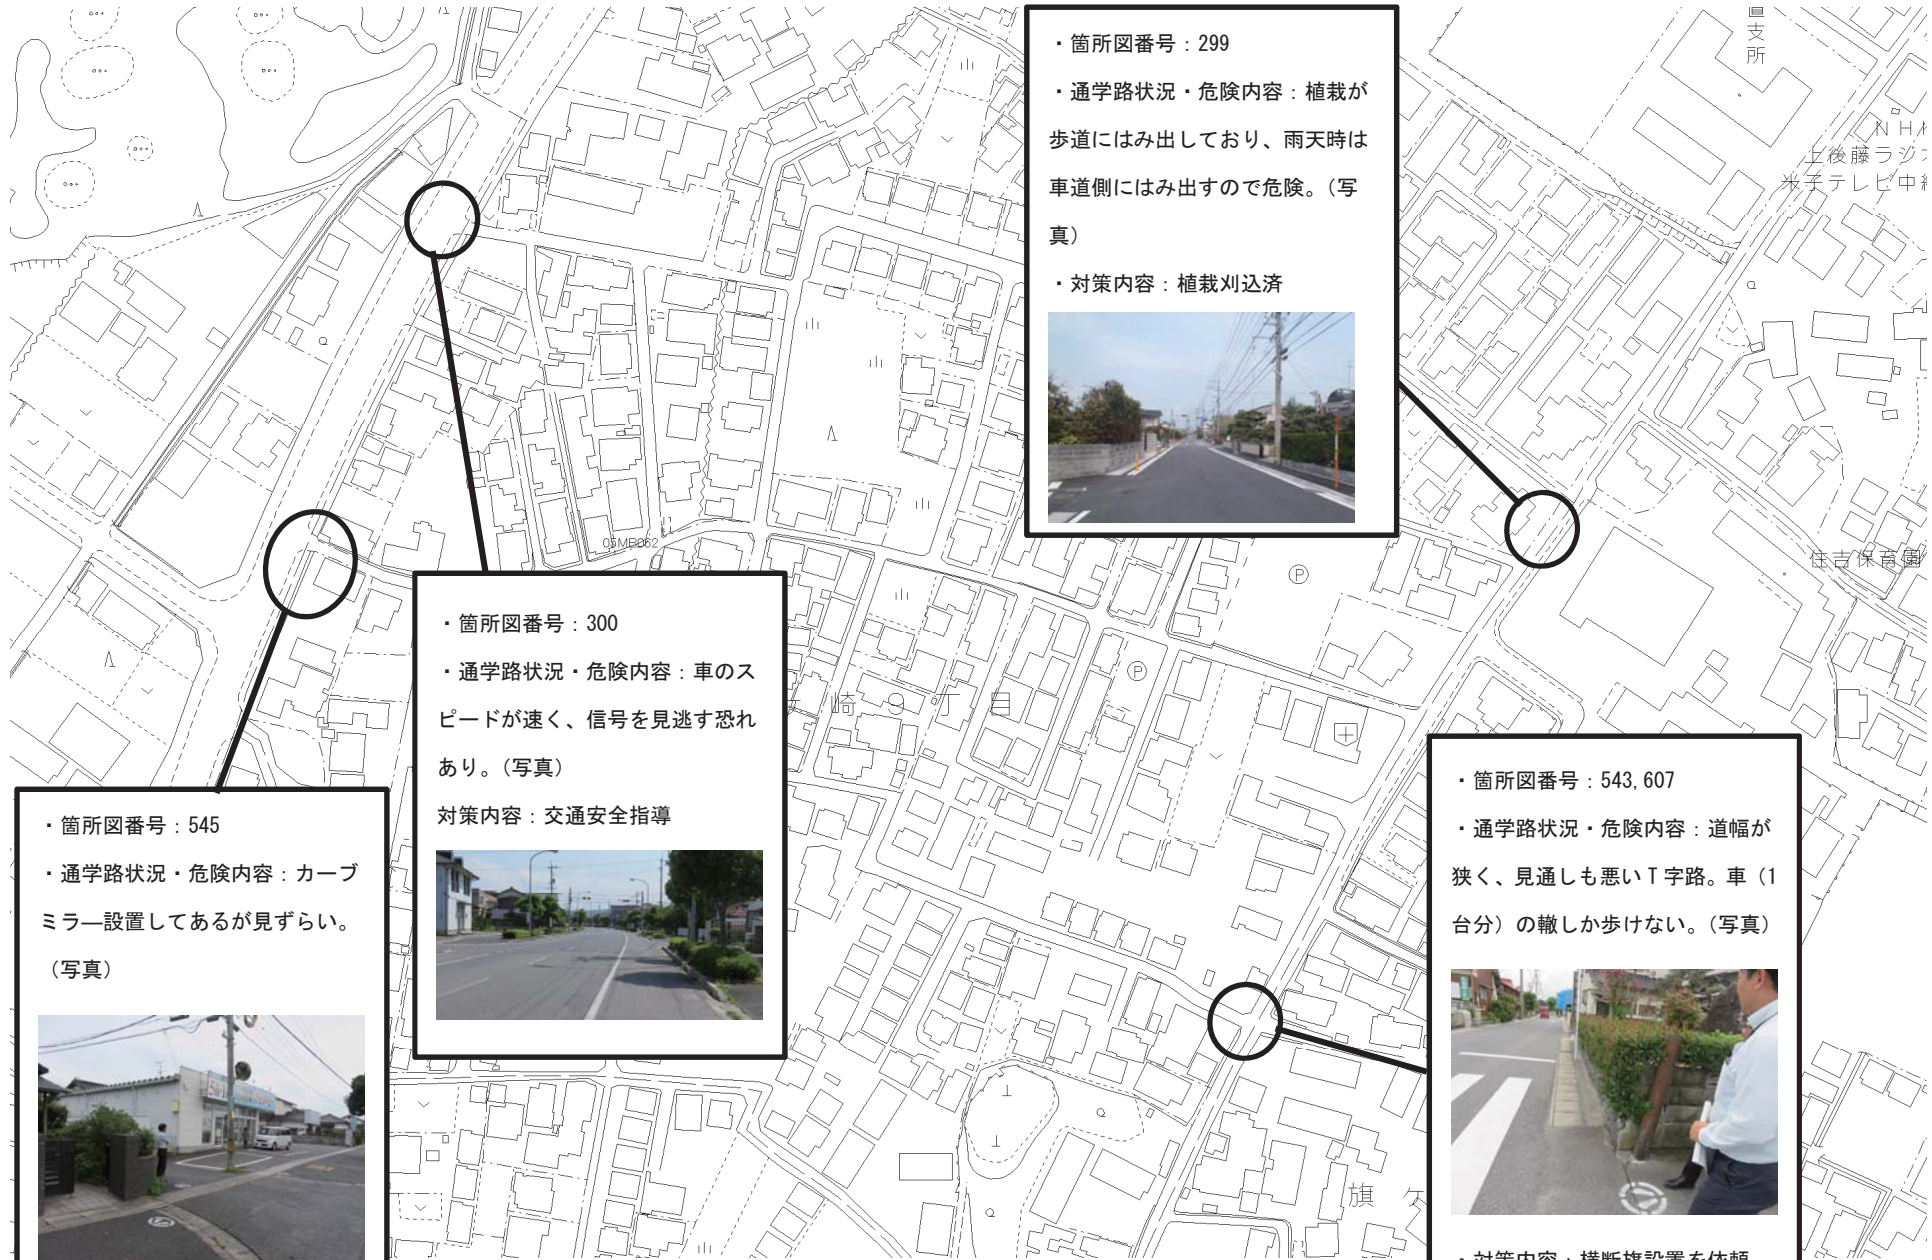
- ・箇所図番号：299
- ・通学路状況・危険内容：植栽が歩道にはみ出しており、雨天時は車道側にはみ出すので危険。（写真）
- ・対策内容：植栽刈込済

- ・箇所図番号：300
- ・通学路状況・危険内容：車のスピードが速く、信号を見逃す恐れあり。（写真）
- 対策内容：交通安全指導

- ・箇所図番号：543, 607
- ・通学路状況・危険内容：道幅が狭く、見通しも悪いT字路。車（1台分）の轍しか歩けない。（写真）
- ・対策内容：横断旗設置を依頼
グリーンベルト設置予定

- ・箇所図番号：545
- ・通学路状況・危険内容：カーブミラー設置してあるが見づらい。（写真）
- 対策内容：方向修正により見通し改善予定

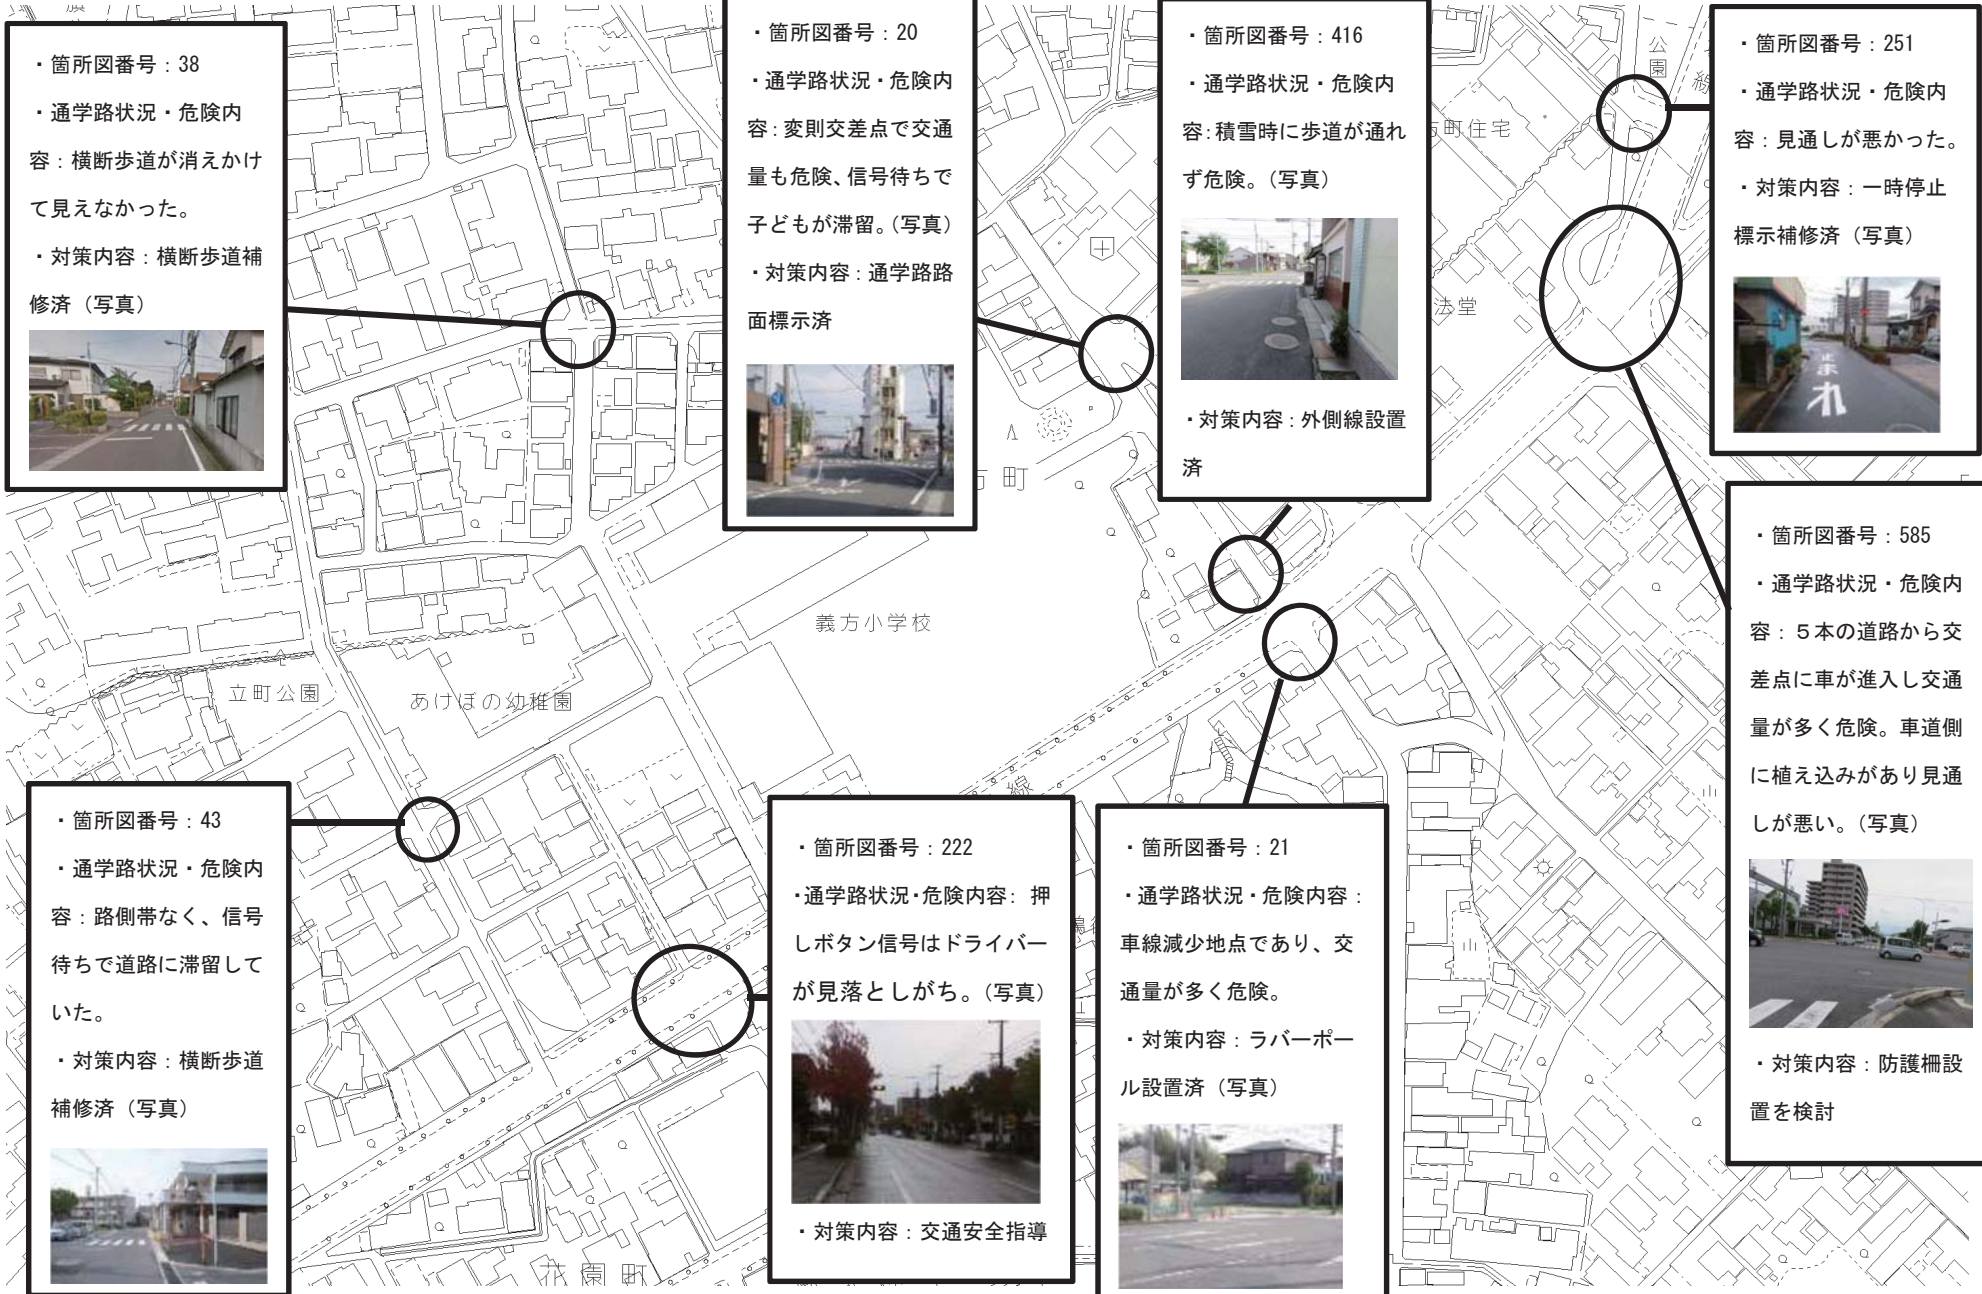
- ・箇所図番号：38
- ・通学路状況・危険内容：横断歩道が消えかけて見えなかった。
- ・対策内容：横断歩道補修済（写真）

- ・箇所図番号：20
- ・通学路状況・危険内容：変則交差点で交通量も危険、信号待ちで子どもが滞留。（写真）
- ・対策内容：通学路路面標示済

- ・箇所図番号：416
- ・通学路状況・危険内容：積雪時に歩道が通れず危険。（写真）
- ・対策内容：外側線設置済

- ・箇所図番号：251
- ・通学路状況・危険内容：見通しが悪かった。
- ・対策内容：一時停止標示補修済（写真）

- ・箇所図番号：43
- ・通学路状況・危険内容：路側帯なく、信号待ちで道路に滞留していた。
- ・対策内容：横断歩道補修済（写真）

- ・箇所図番号：222
- ・通学路状況・危険内容：押しボタン信号はドライバーが見落としがち。（写真）
- ・対策内容：交通安全指導

- ・箇所図番号：21
- ・通学路状況・危険内容：車線減少地点であり、交通量が多く危険。
- ・対策内容：ラバーポール設置済（写真）

- ・箇所図番号：585
- ・通学路状況・危険内容：5本の道路から交差点に車が進入し交通量が多く危険。車道側に植え込みがあり見通しが悪い。（写真）
- ・対策内容：防護柵設置を検討

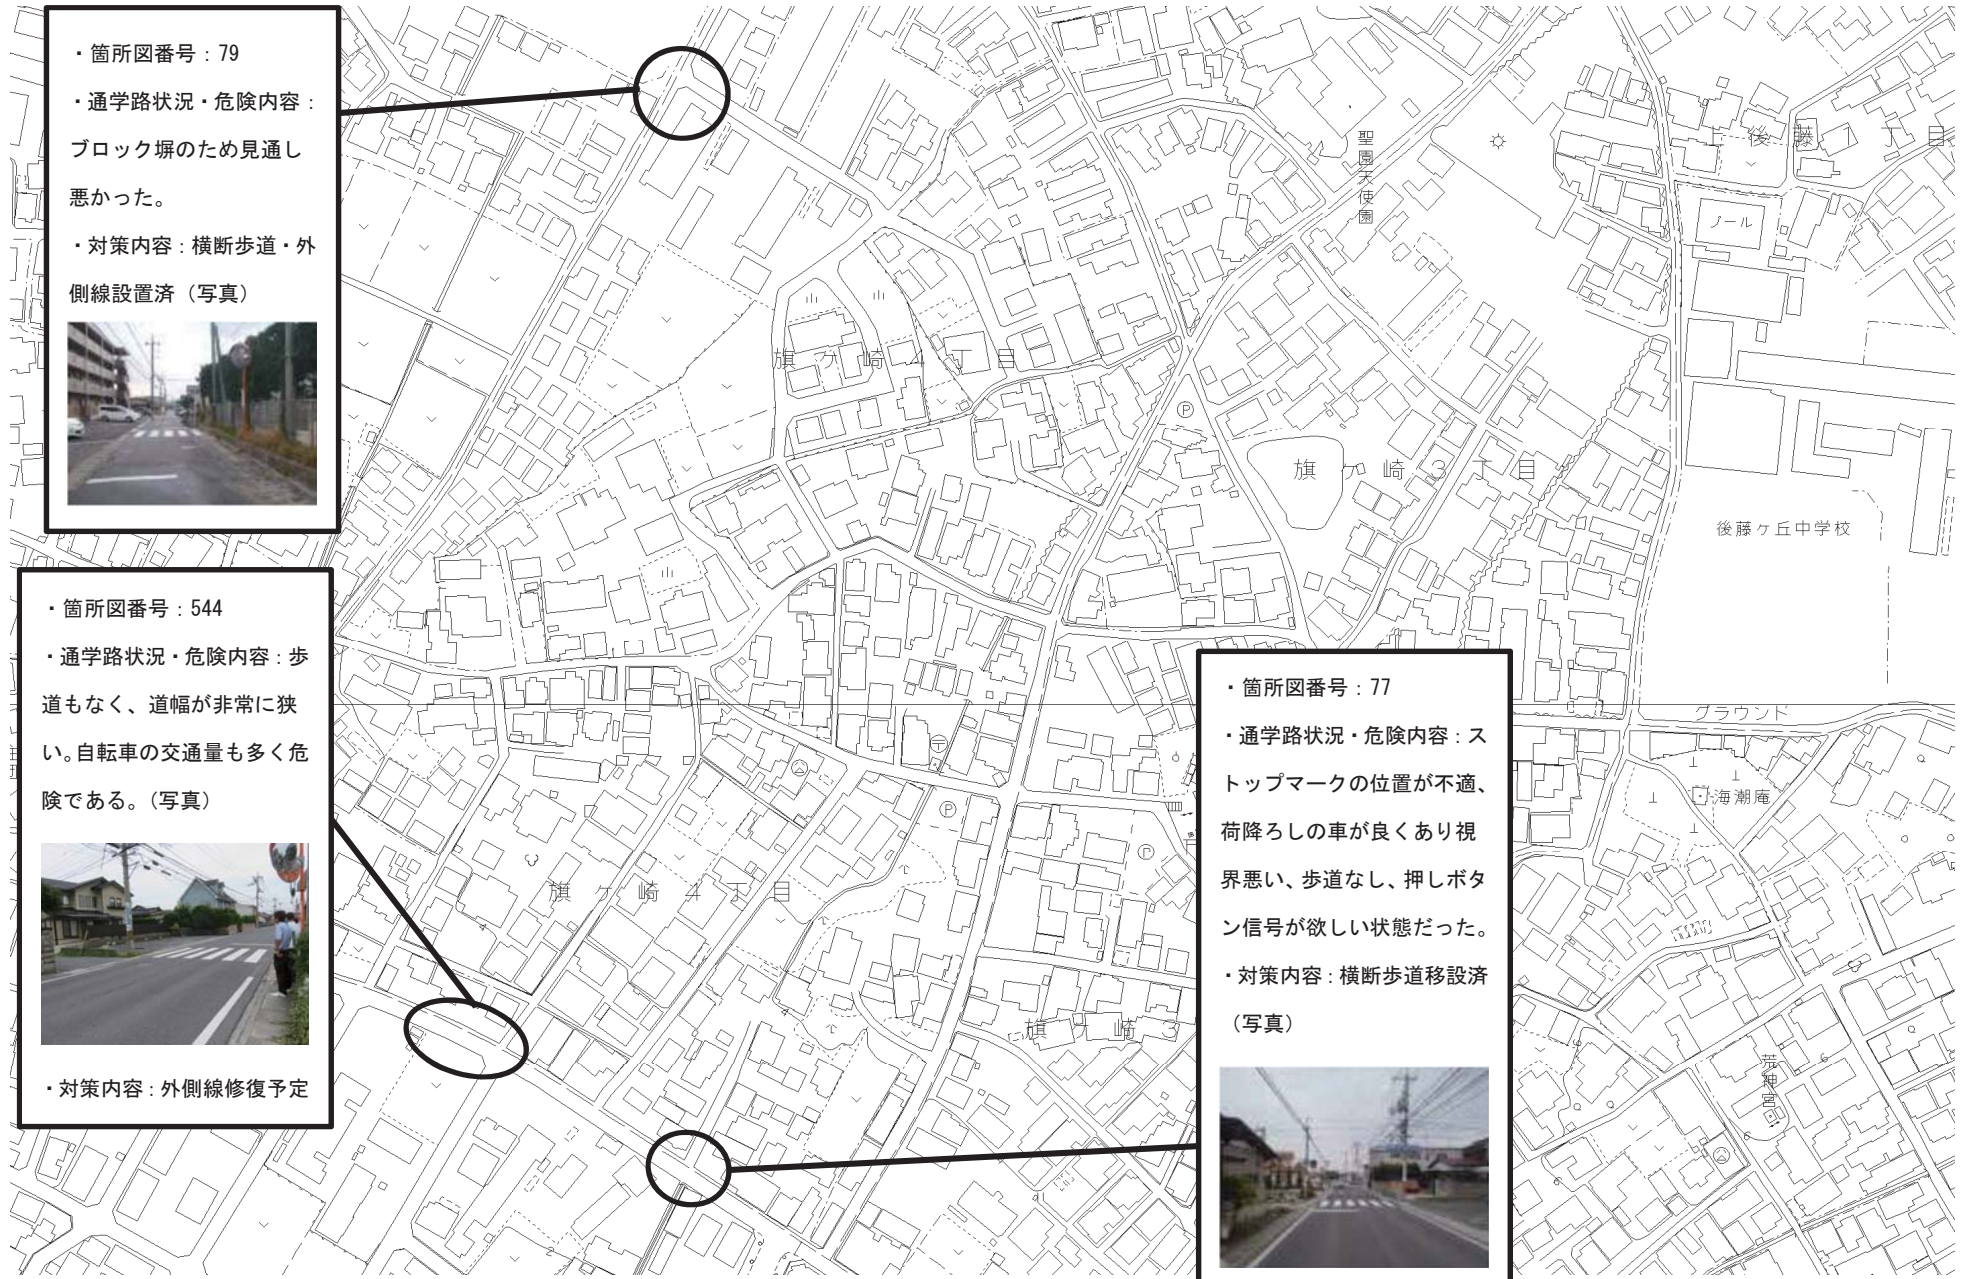
- ・箇所図番号：79
- ・通学路状況・危険内容：ブロック塀のため見通し悪かった。
- ・対策内容：横断歩道・外側線設置済（写真）

- ・箇所図番号：544
- ・通学路状況・危険内容：歩道もなく、道幅が非常に狭い。自転車の交通量も多く危険である。（写真）

- ・箇所図番号：77
- ・通学路状況・危険内容：ストップマークの位置が不適、荷降ろしの車が良くあり視界悪い、歩道なし、押しボタン信号が欲しい状態だった。
- ・対策内容：横断歩道移設済（写真）

- ・対策内容：外側線修復予定

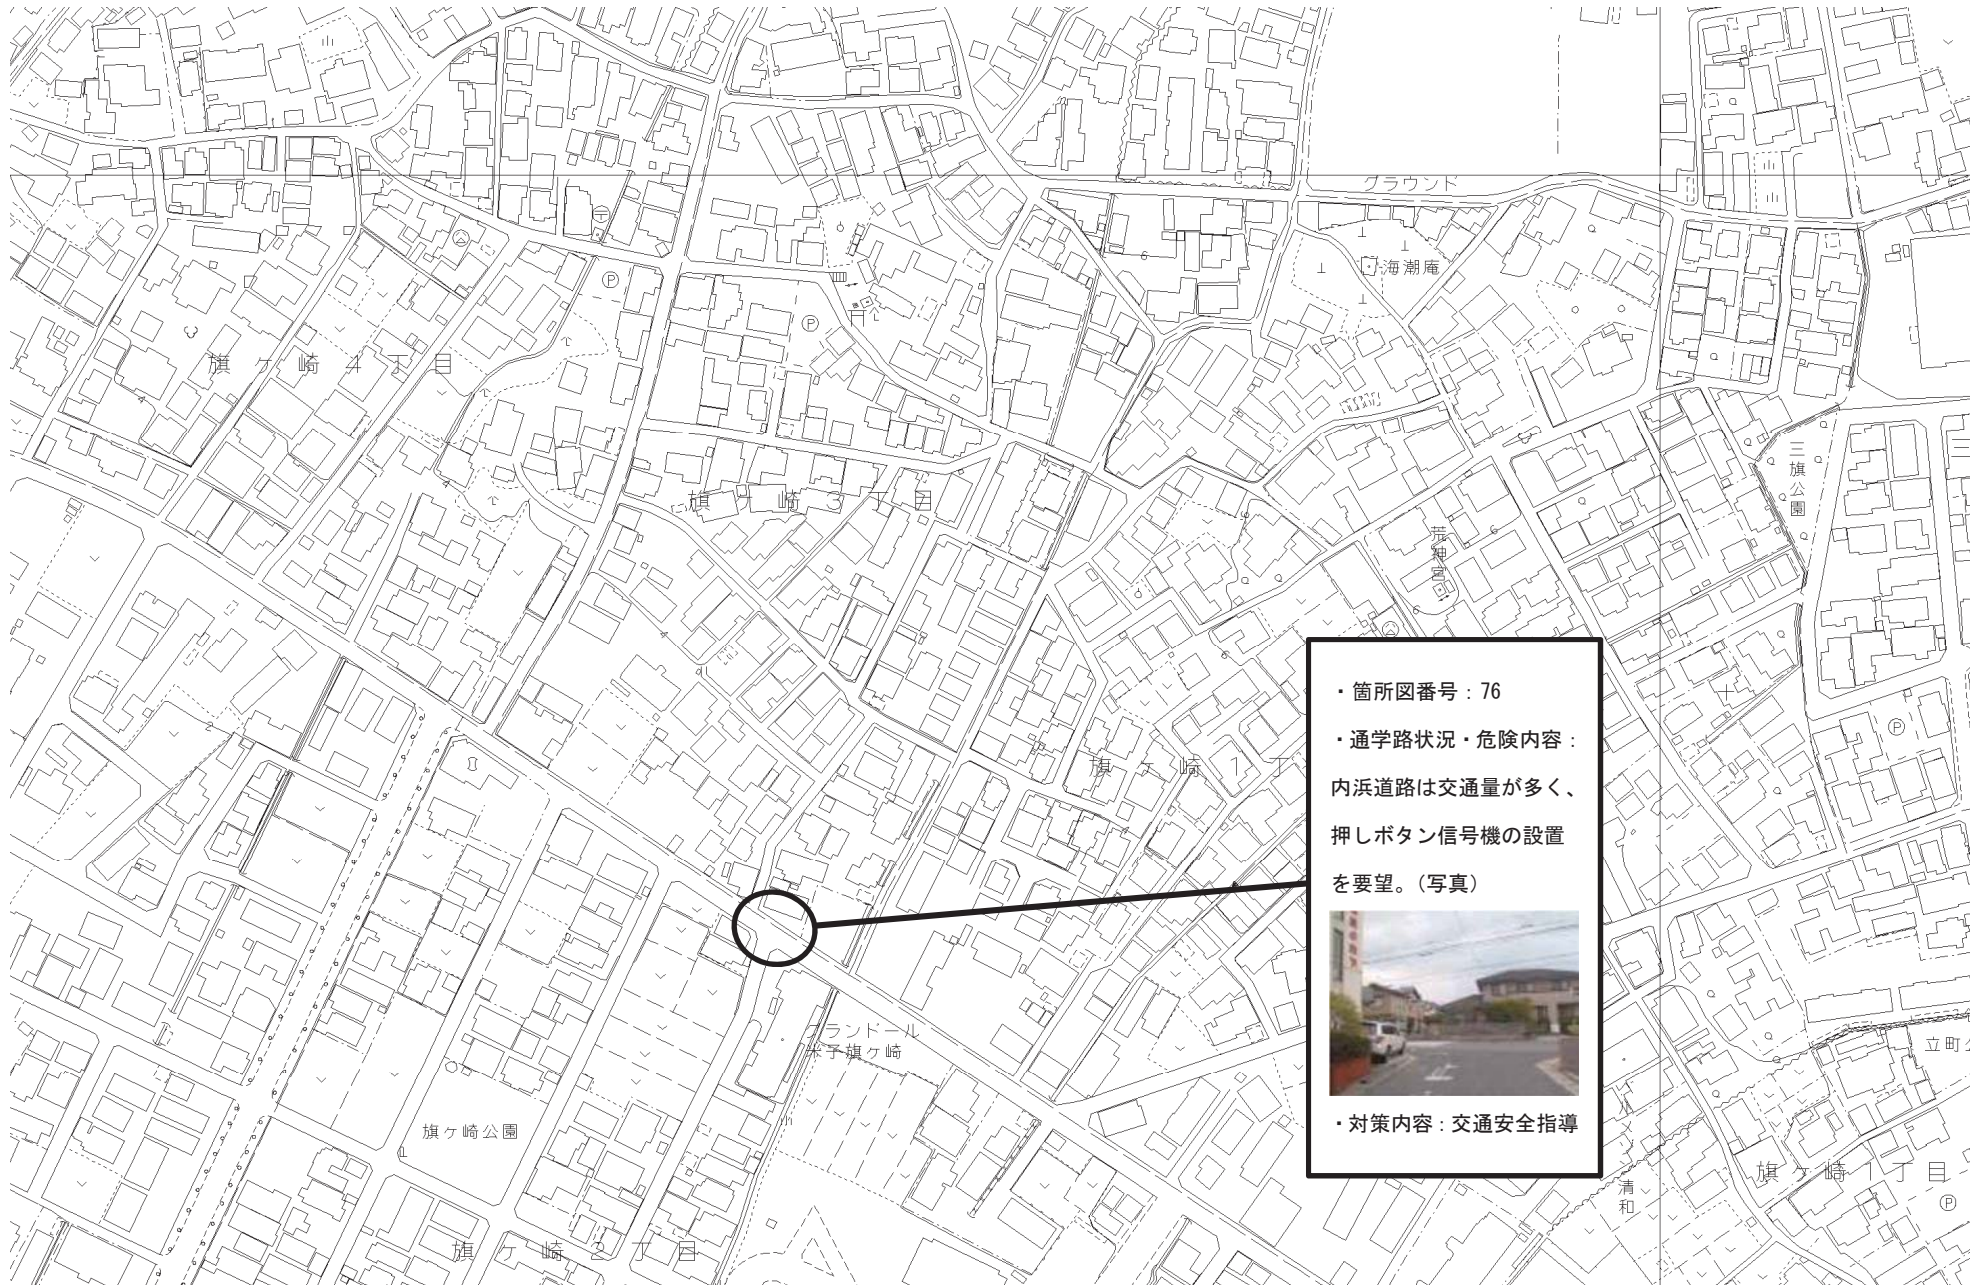
・箇所図番号：76
・通学路状況・危険内容：
内浜道路は交通量が多く、
押しボタン信号機の設置
を要望。(写真)

・対策内容：交通安全指導

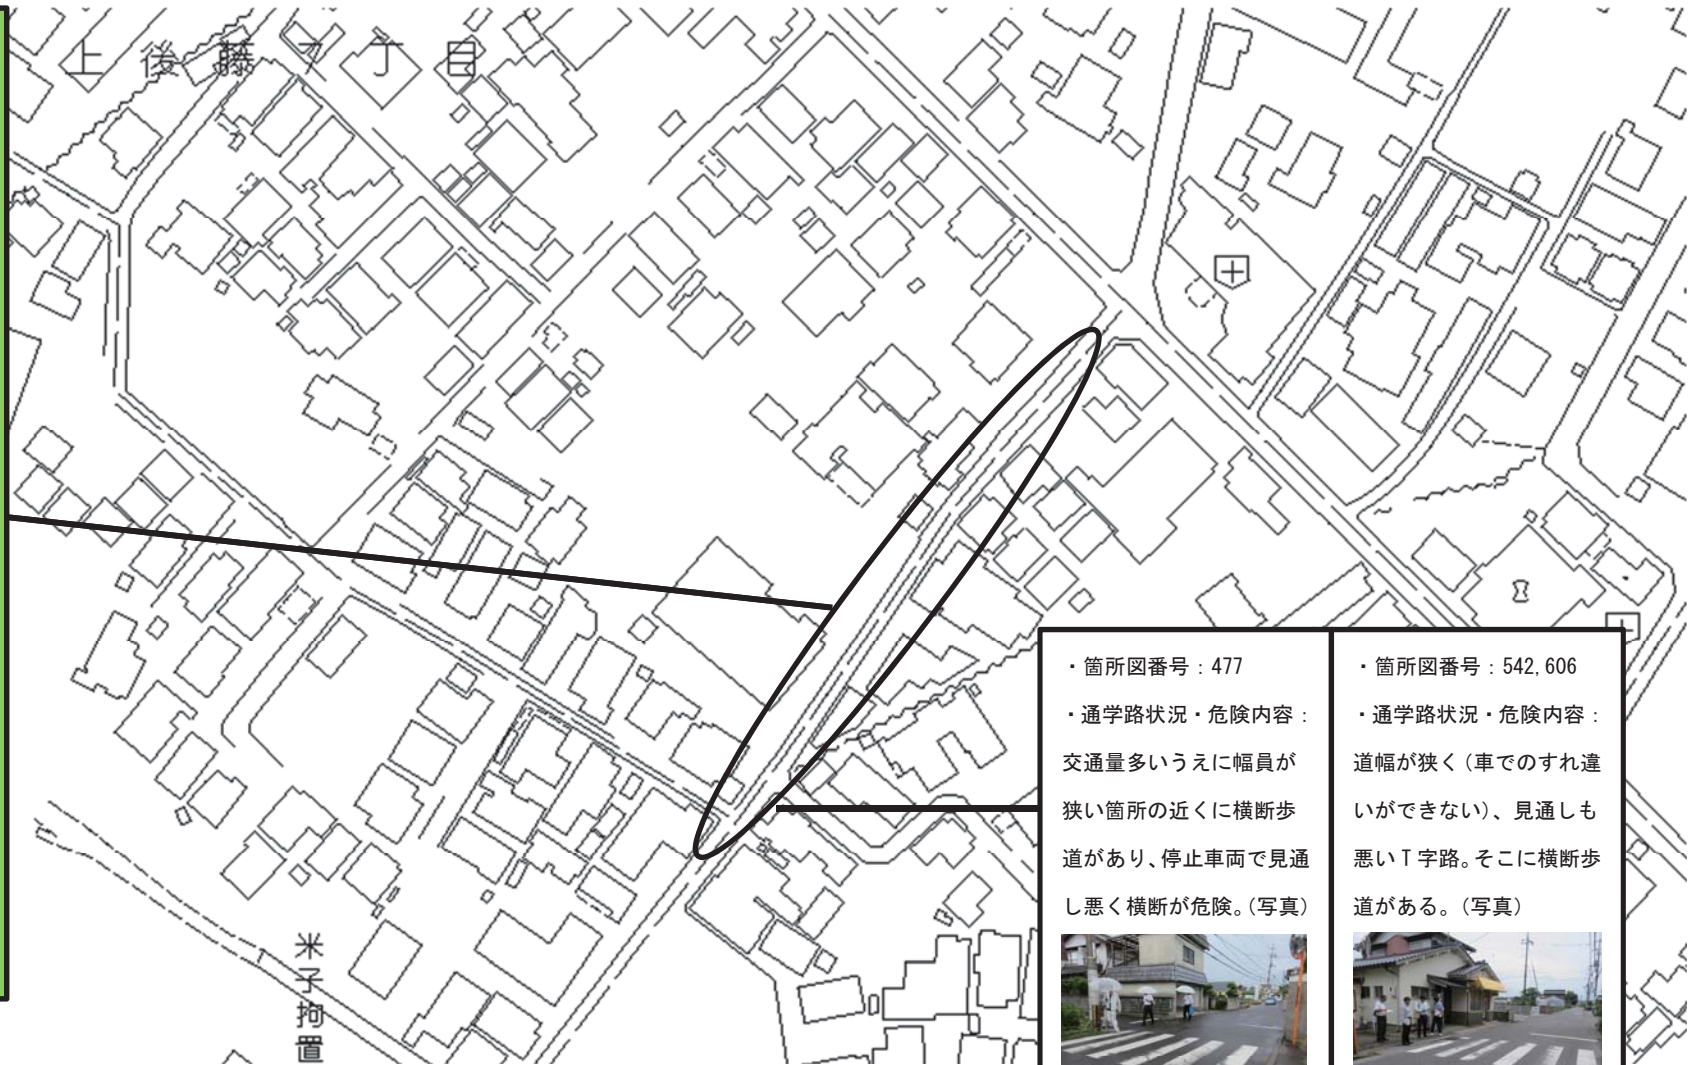
・箇所図番号：431、432

・通学路状況・危険内容：
 抜け道として交通量が増え、車道が狭くすれ違いができない箇所では歩道がなく車道を歩き危険。横断歩道がある交差点は見通し悪く危険。積雪時危険。

・対策内容：横断歩道予告マーク修復済、植栽刈り込み済

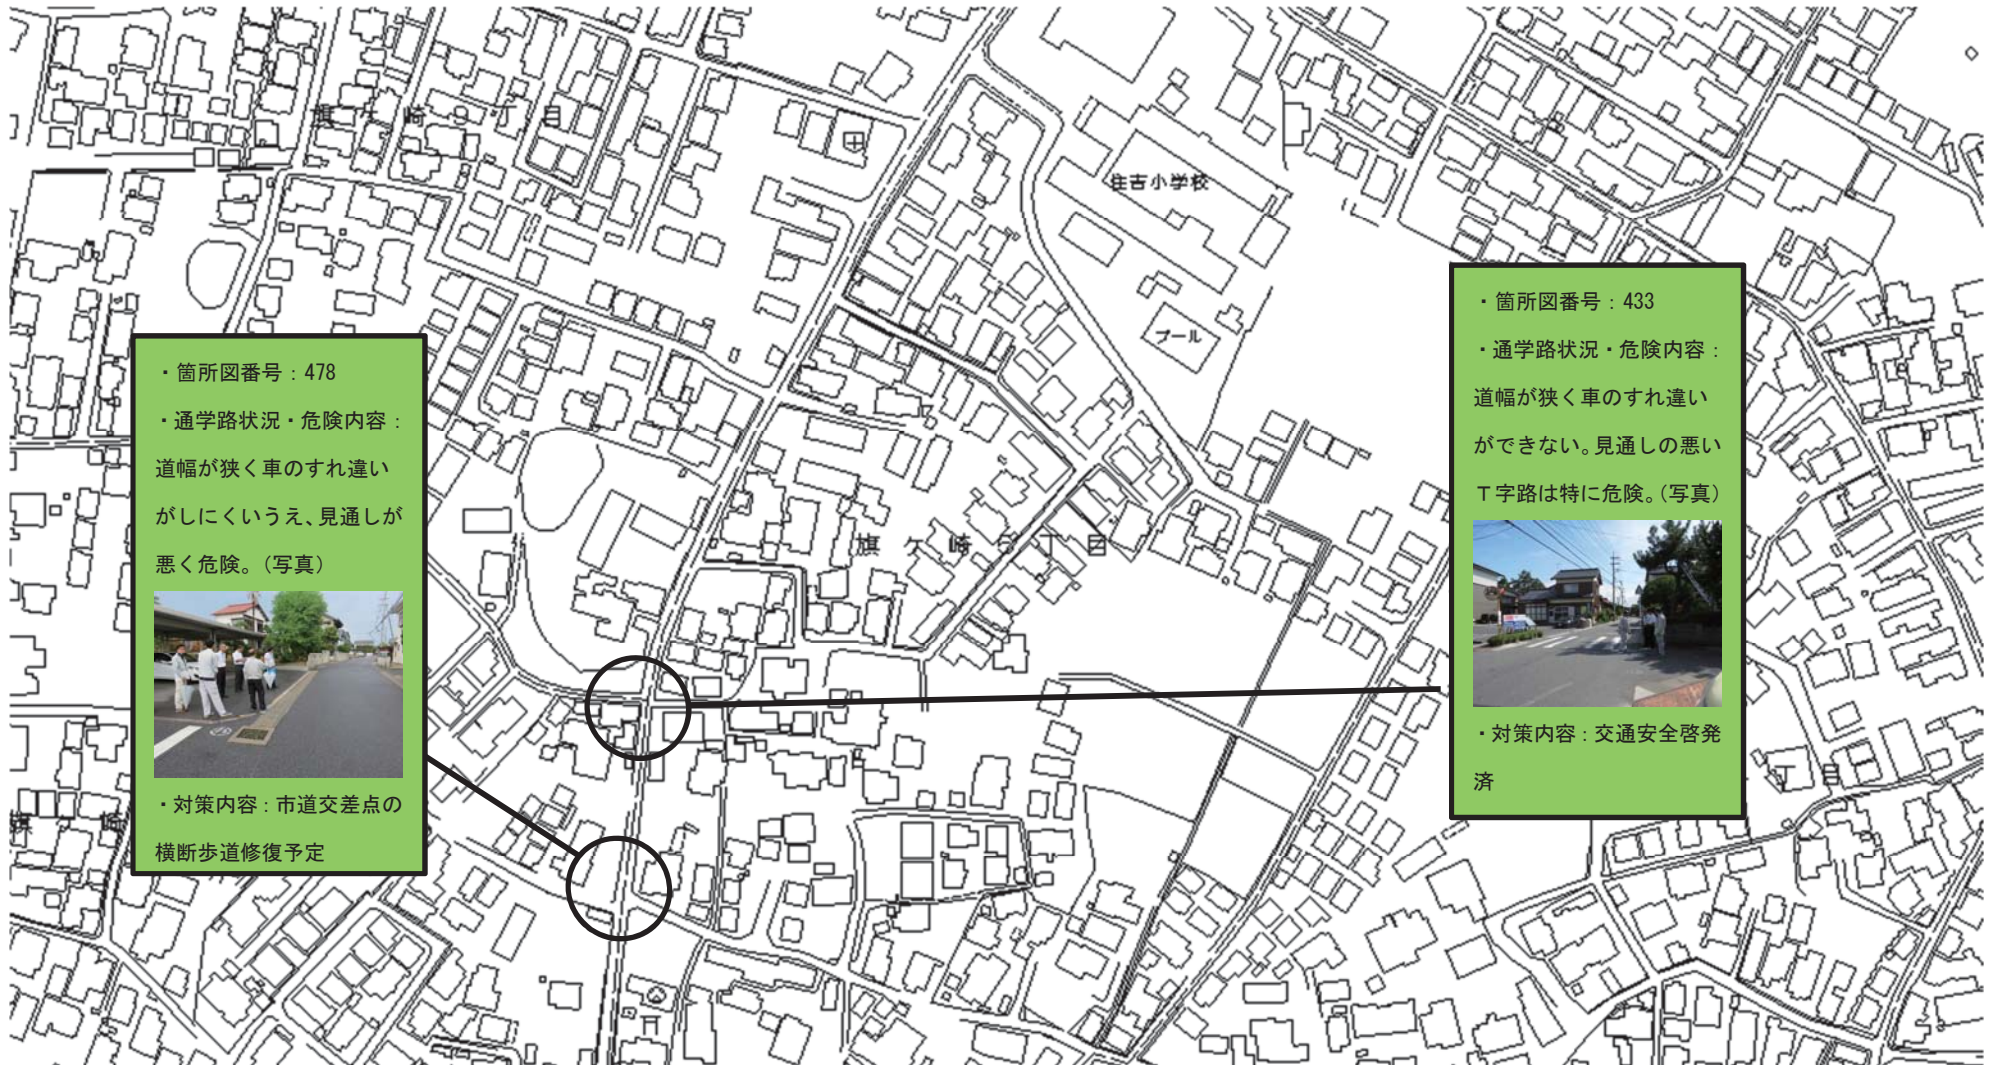
・箇所図番号：478
・通学路状況・危険内容：
道幅が狭く車のすれ違いがしにくいうえ、見通しが悪く危険。(写真)

・箇所図番号：433
・通学路状況・危険内容：
道幅が狭く車のすれ違いができない。見通しの悪いT字路は特に危険。(写真)

・対策内容：市道交差点の横断歩道修復予定

・対策内容：交通安全啓発済

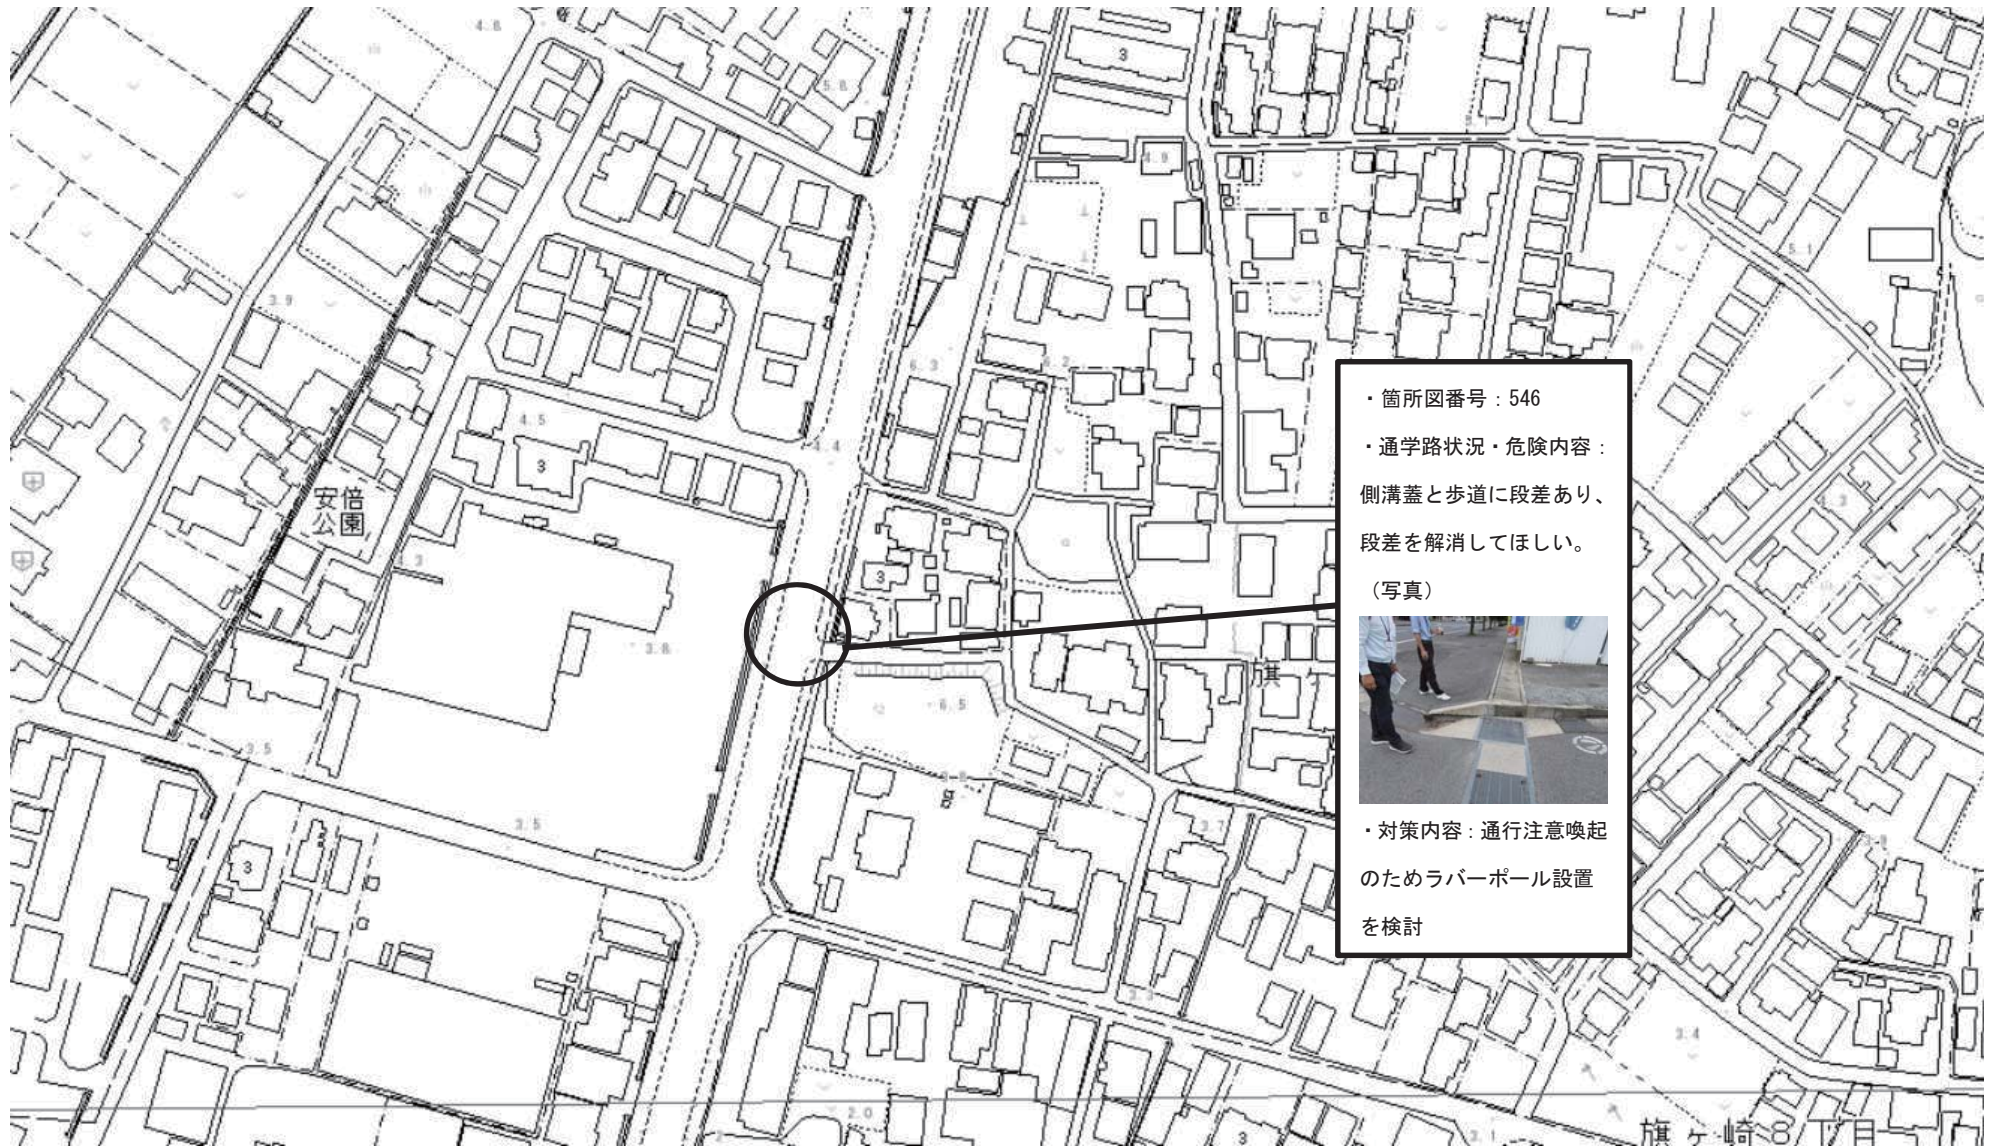
・箇所図番号：546

・通学路状況・危険内容：
側溝蓋と歩道に段差あり、
段差を解消してほしい。

・対策内容：通行注意喚起
のためラバーポール設置
を検討

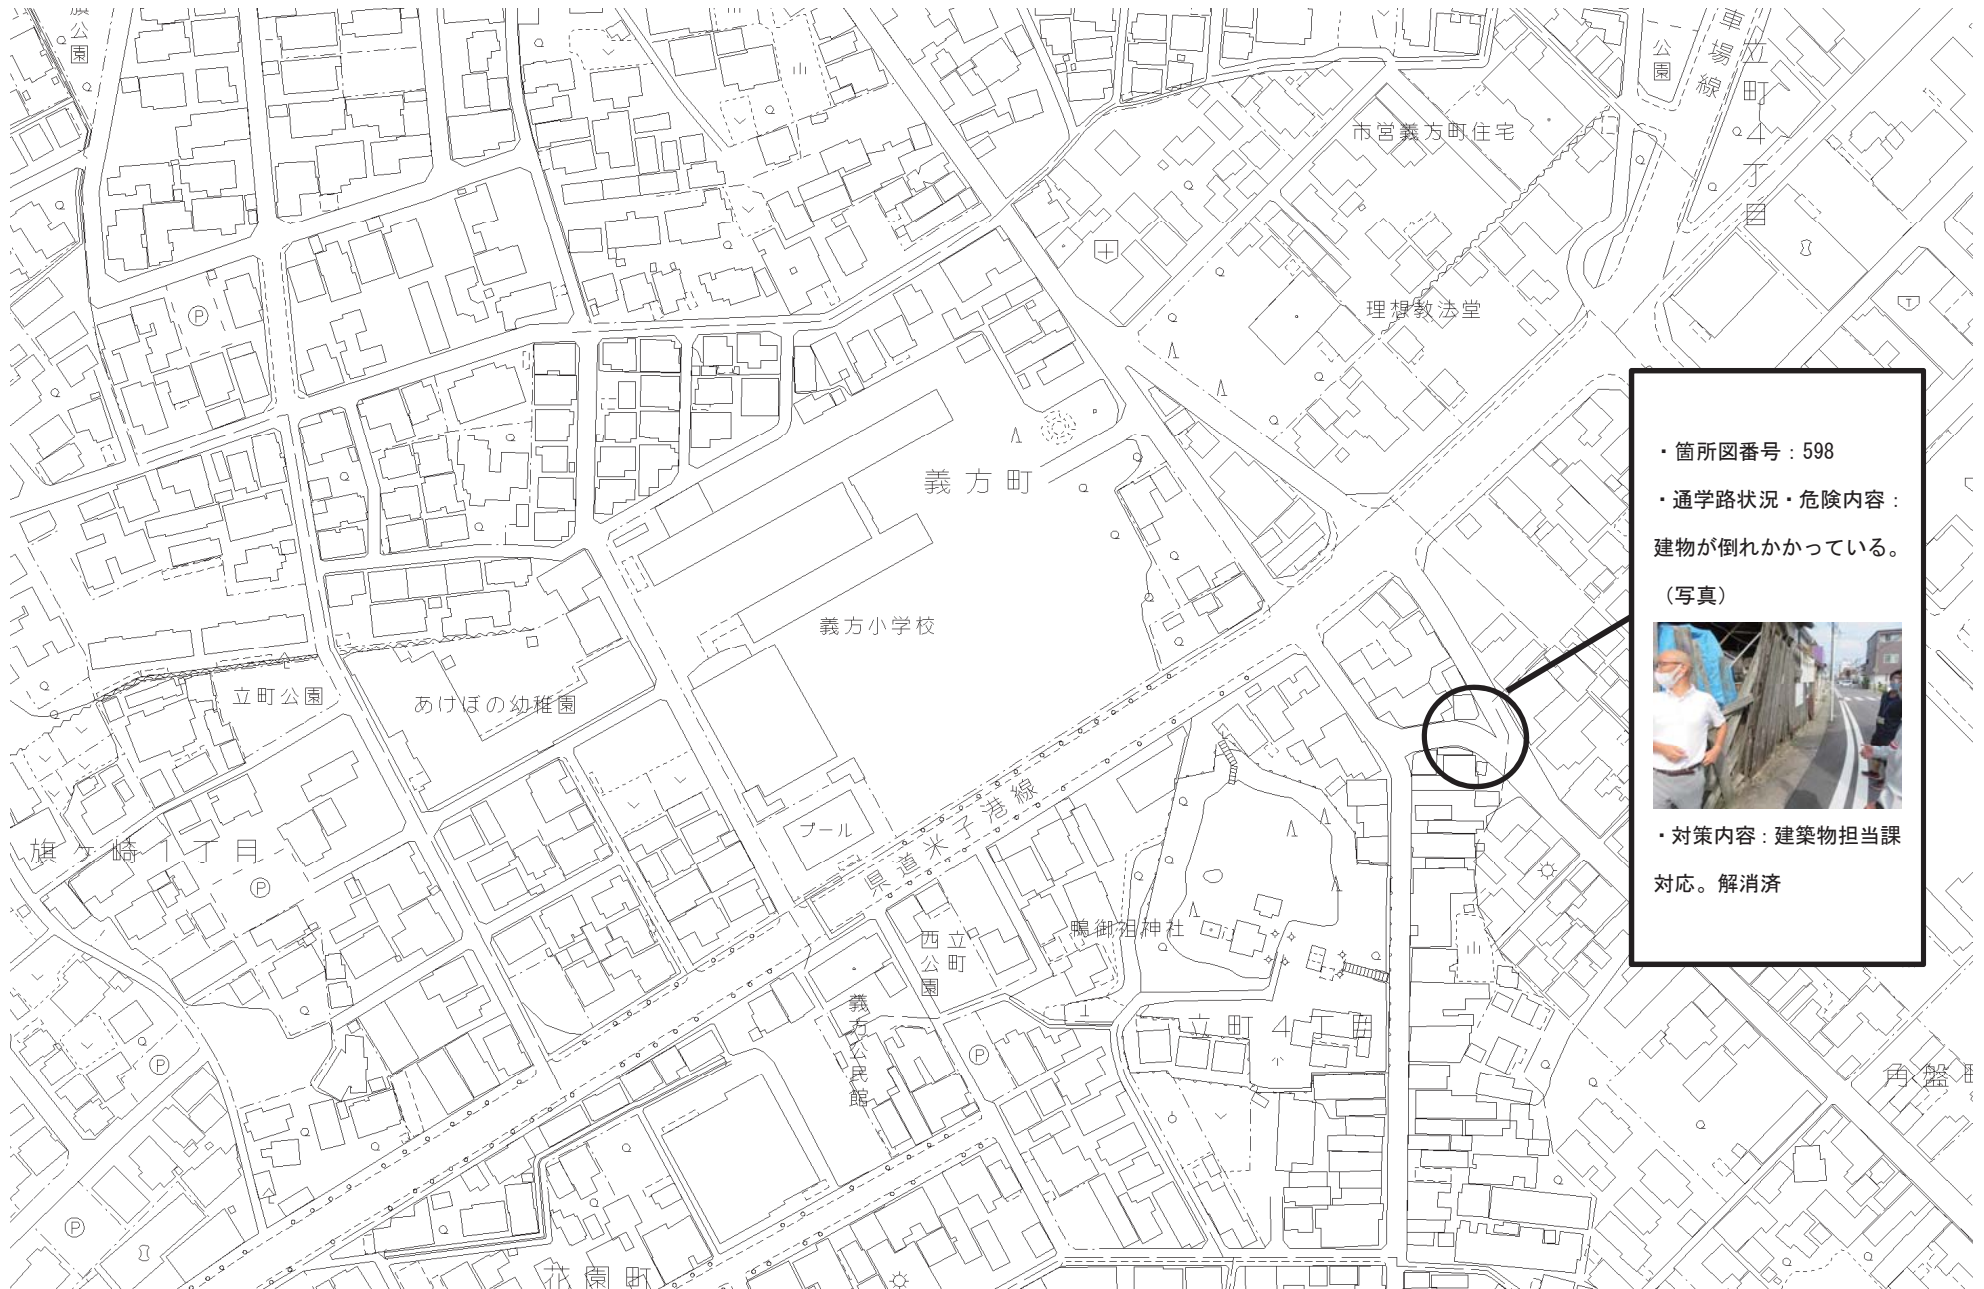
- ・箇所図番号：598
- ・通学路状況・危険内容：
建物が倒れかかっている。

- ・対策内容：建築物担当課
対応。解消済
