平成24～令和2年度 鳥取県 米子市 美保中学校区通学路対策箇所図①

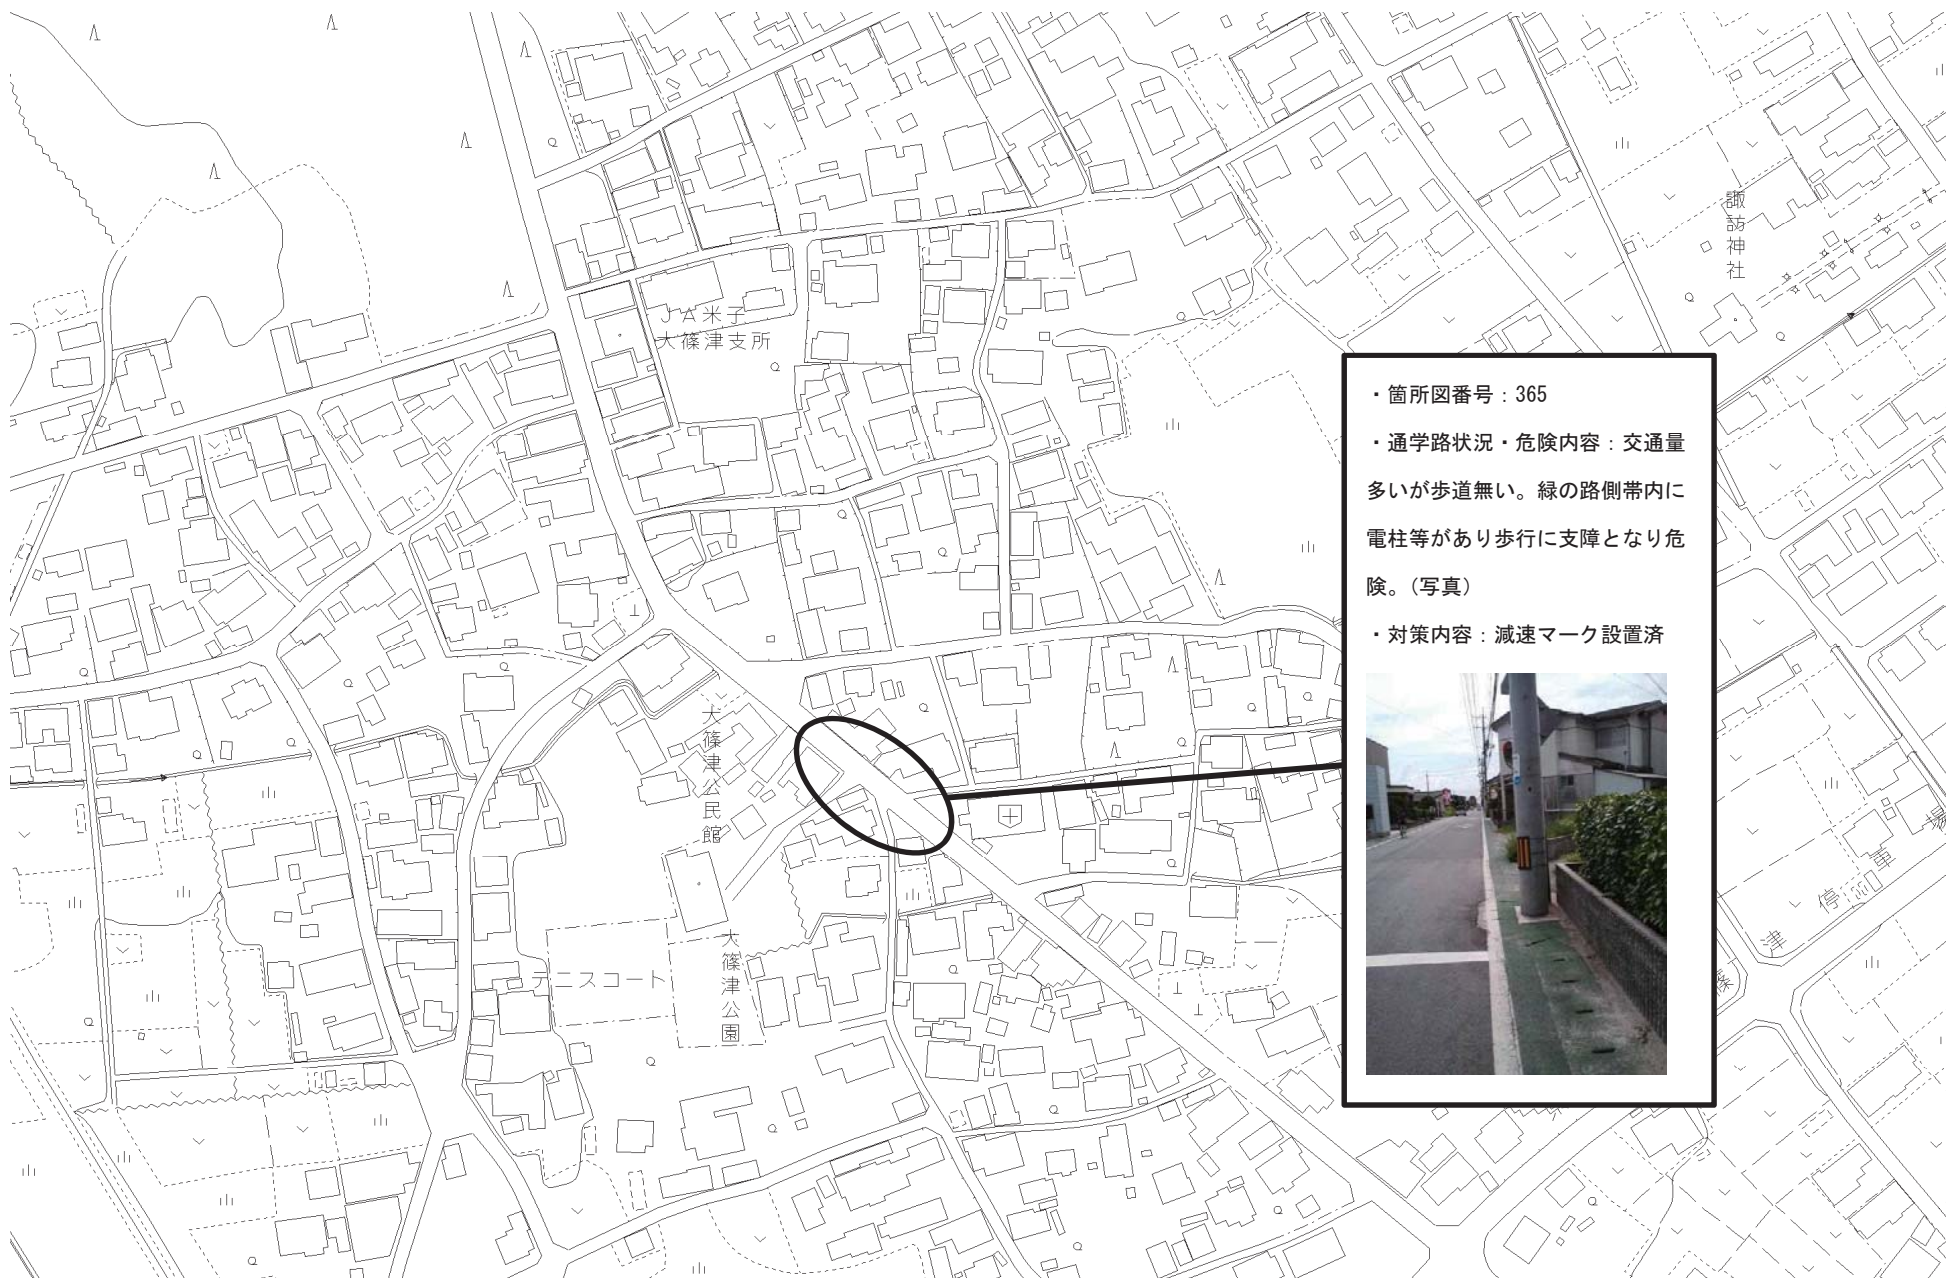
- ・箇所図番号：365
- ・通学路状況・危険内容：交通が多いが歩道無い。緑の路側帯内に電柱等があり歩行に支障となり危険。(写真)
- ・対策内容：減速マーク設置済

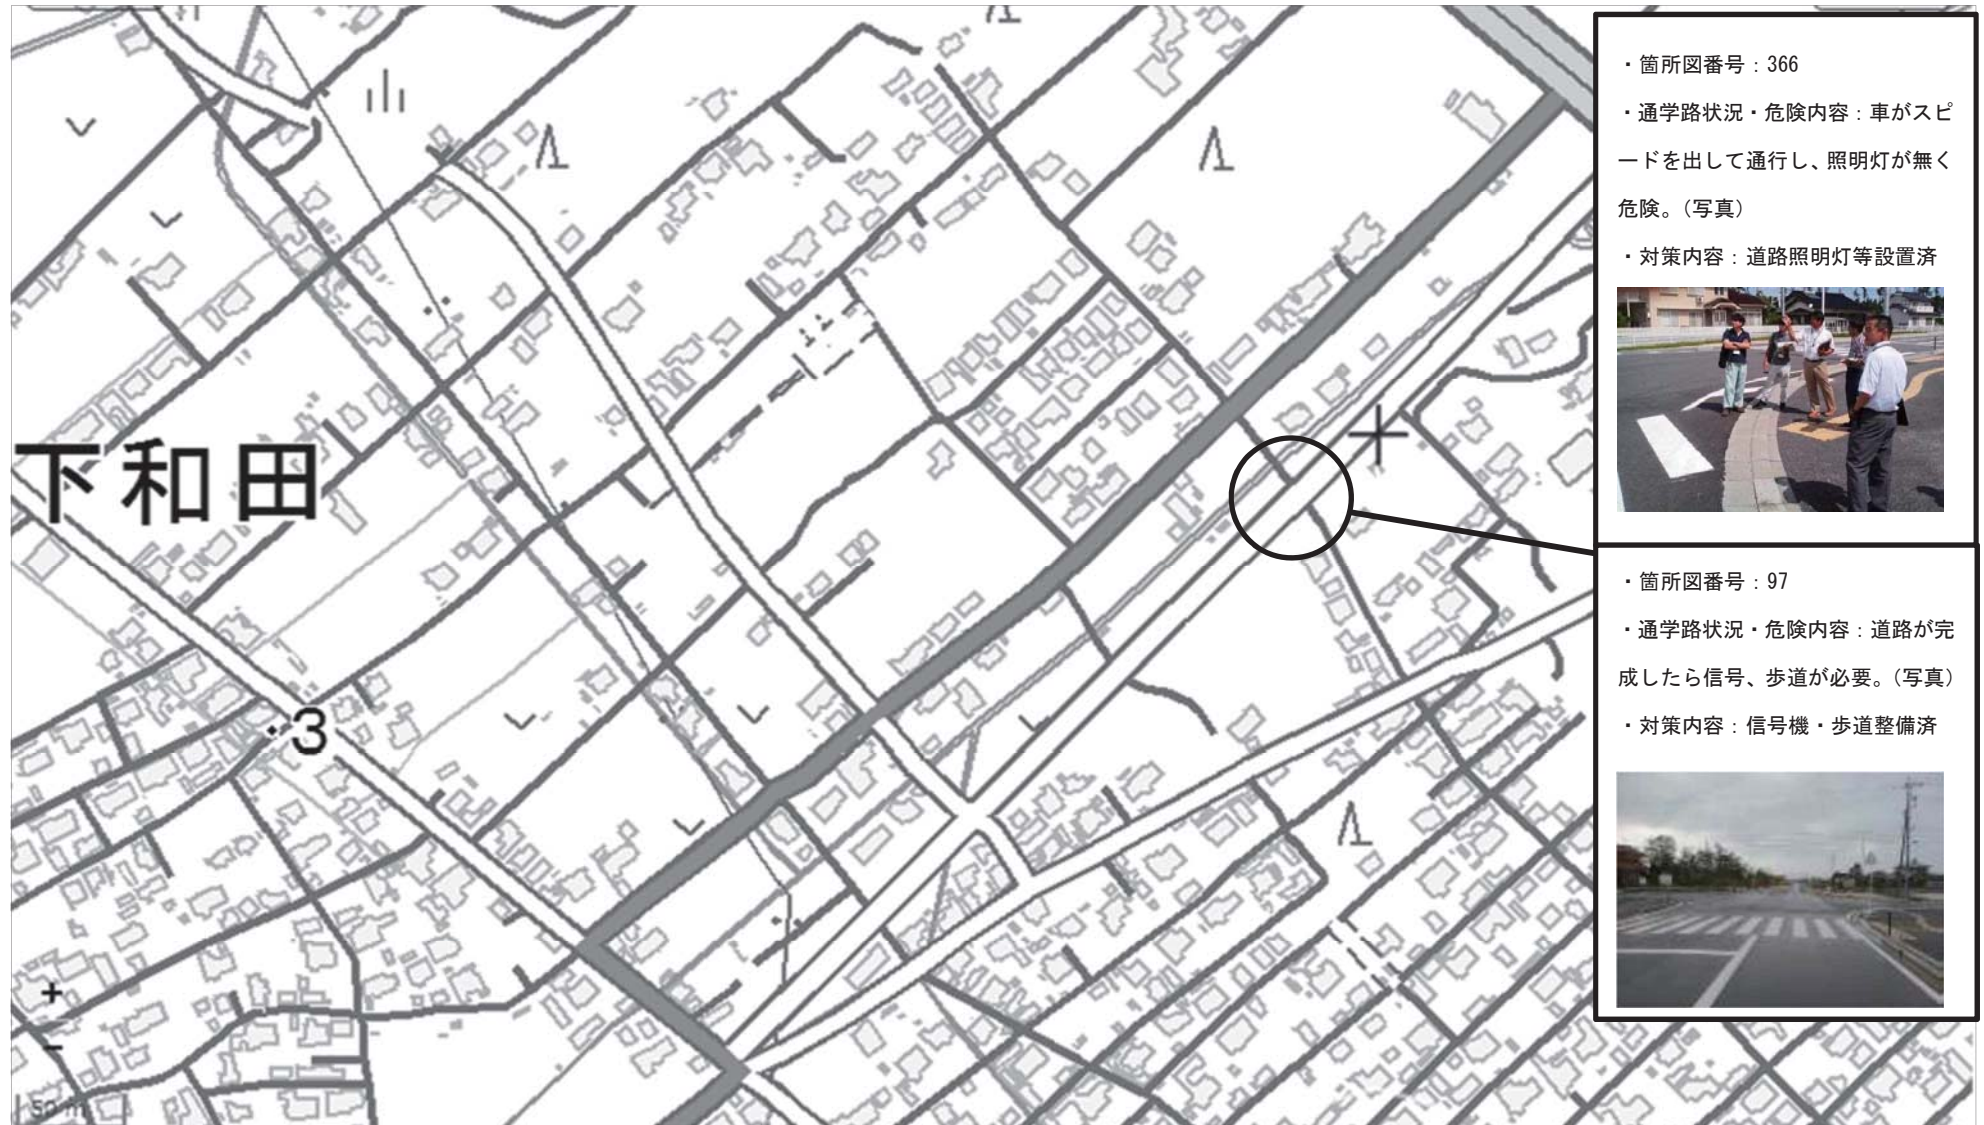
平成24～令和2年度 鳥取県 米子市 美保中学校区通学路対策箇所図②

- ・箇所図番号：366
- ・通学路状況・危険内容：車がスピードを出して通行し、照明灯が無く危険。(写真)
- ・対策内容：道路照明灯等設置済

- ・箇所図番号：97
- ・通学路状況・危険内容：道路が完成したら信号、歩道が必要。(写真)
- ・対策内容：信号機・歩道整備済

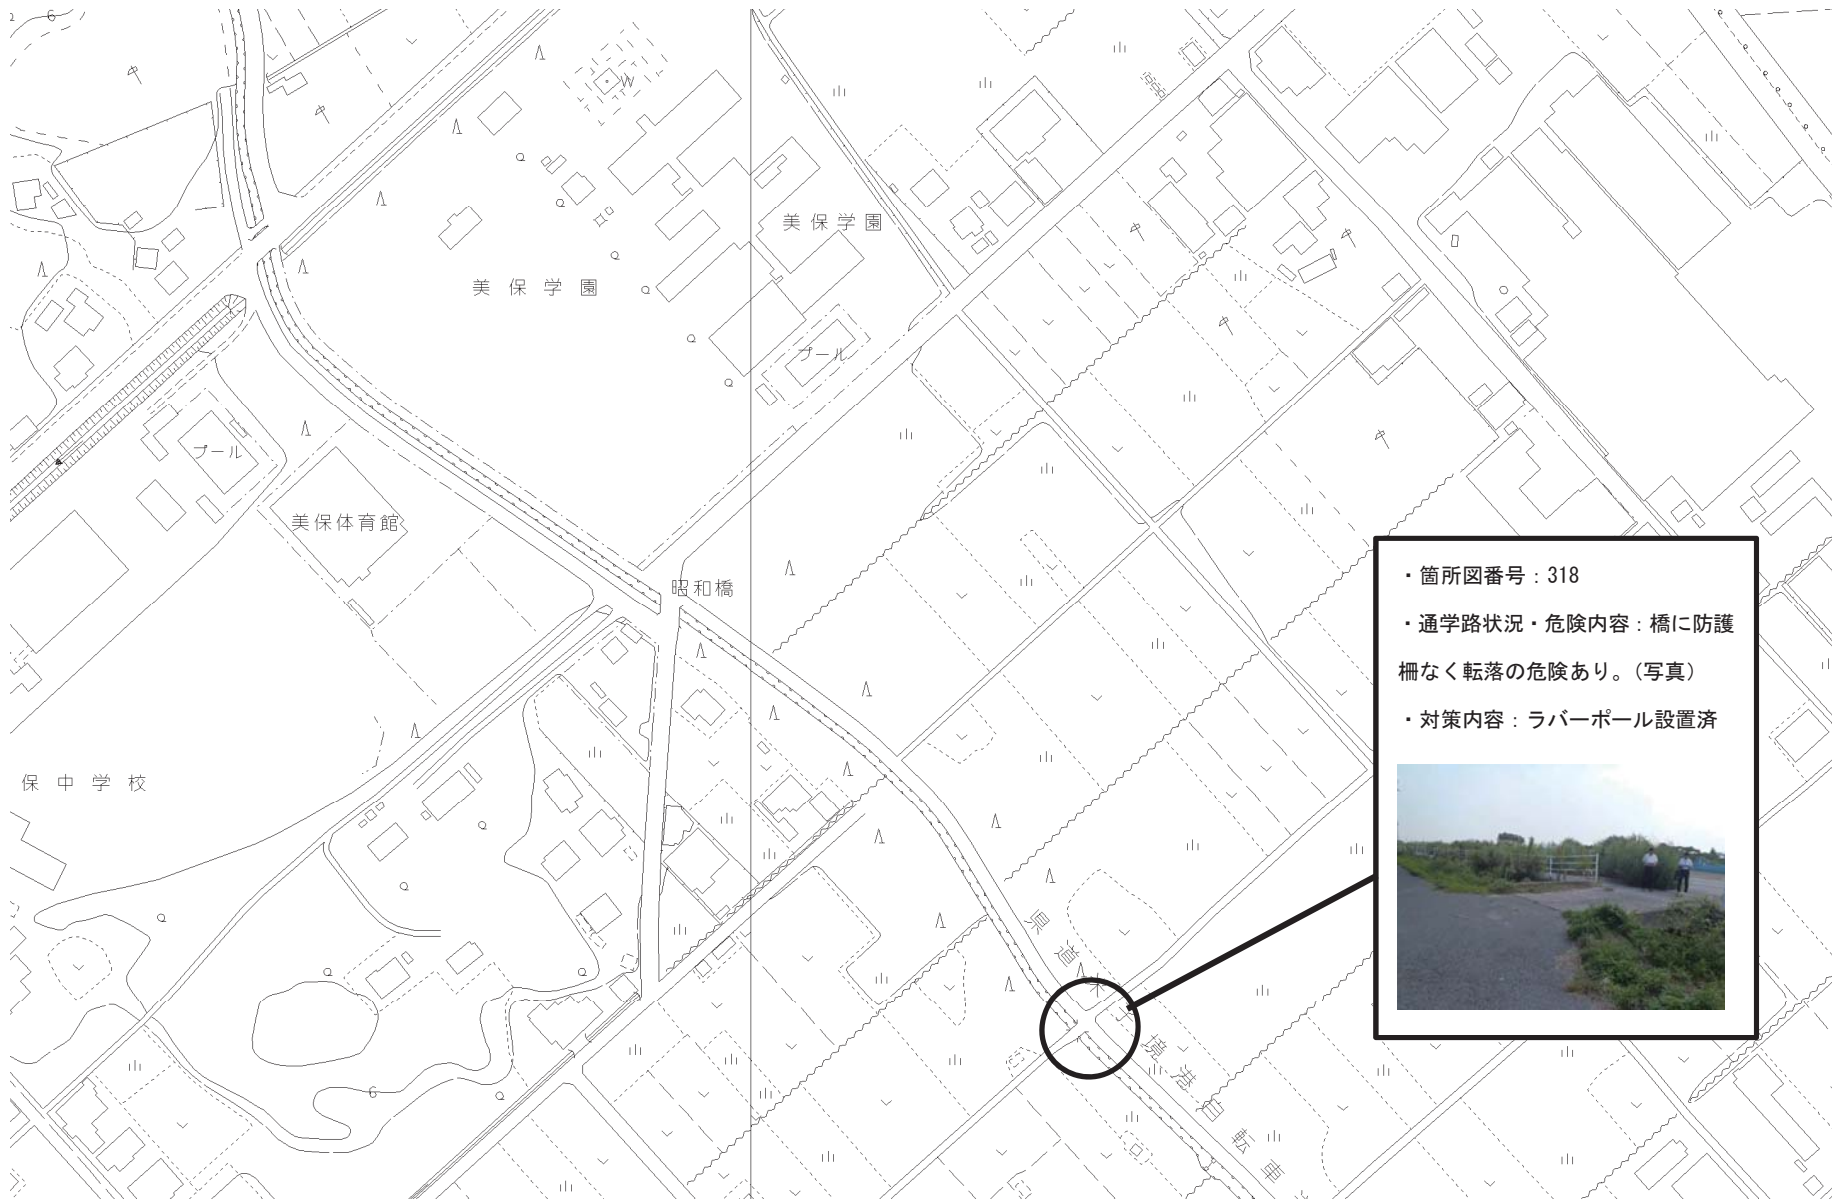
平成24～令和2年度 鳥取県 米子市 美保中学校区通学路対策箇所図③

- ・箇所図番号：318
- ・通学路状況・危険内容：橋に防護柵なく転落の危険あり。(写真)
- ・対策内容：ラバーポール設置済

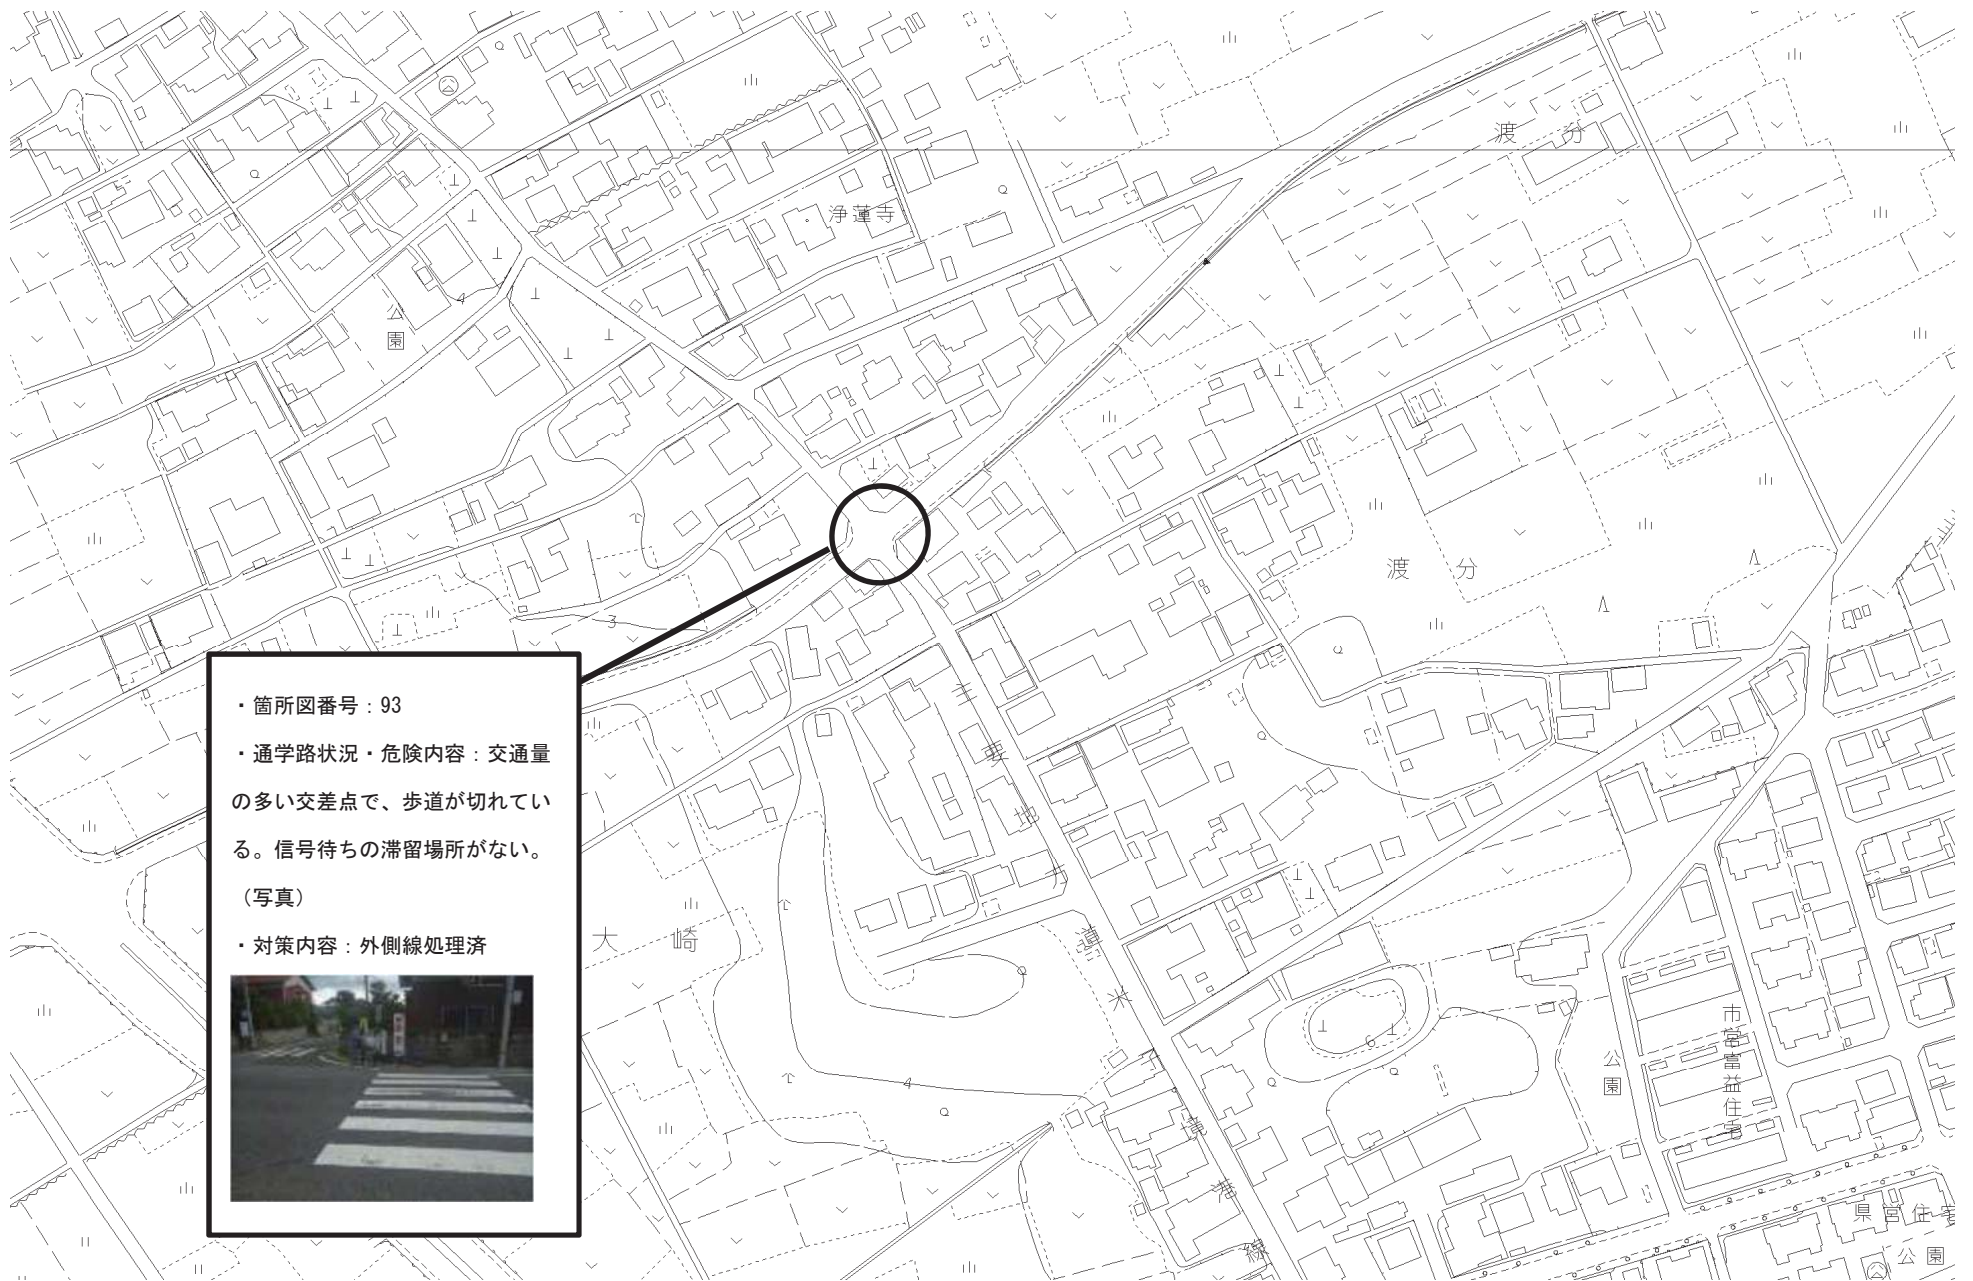
平成24～令和2年度 鳥取県 米子市 美保中学校区通学路対策箇所図④

- ・箇所図番号：93
- ・通学路状況・危険内容：交通量の多い交差点で、歩道が切れている。信号待ちの滞留場所がない。
(写真)
- ・対策内容：外側線処理済

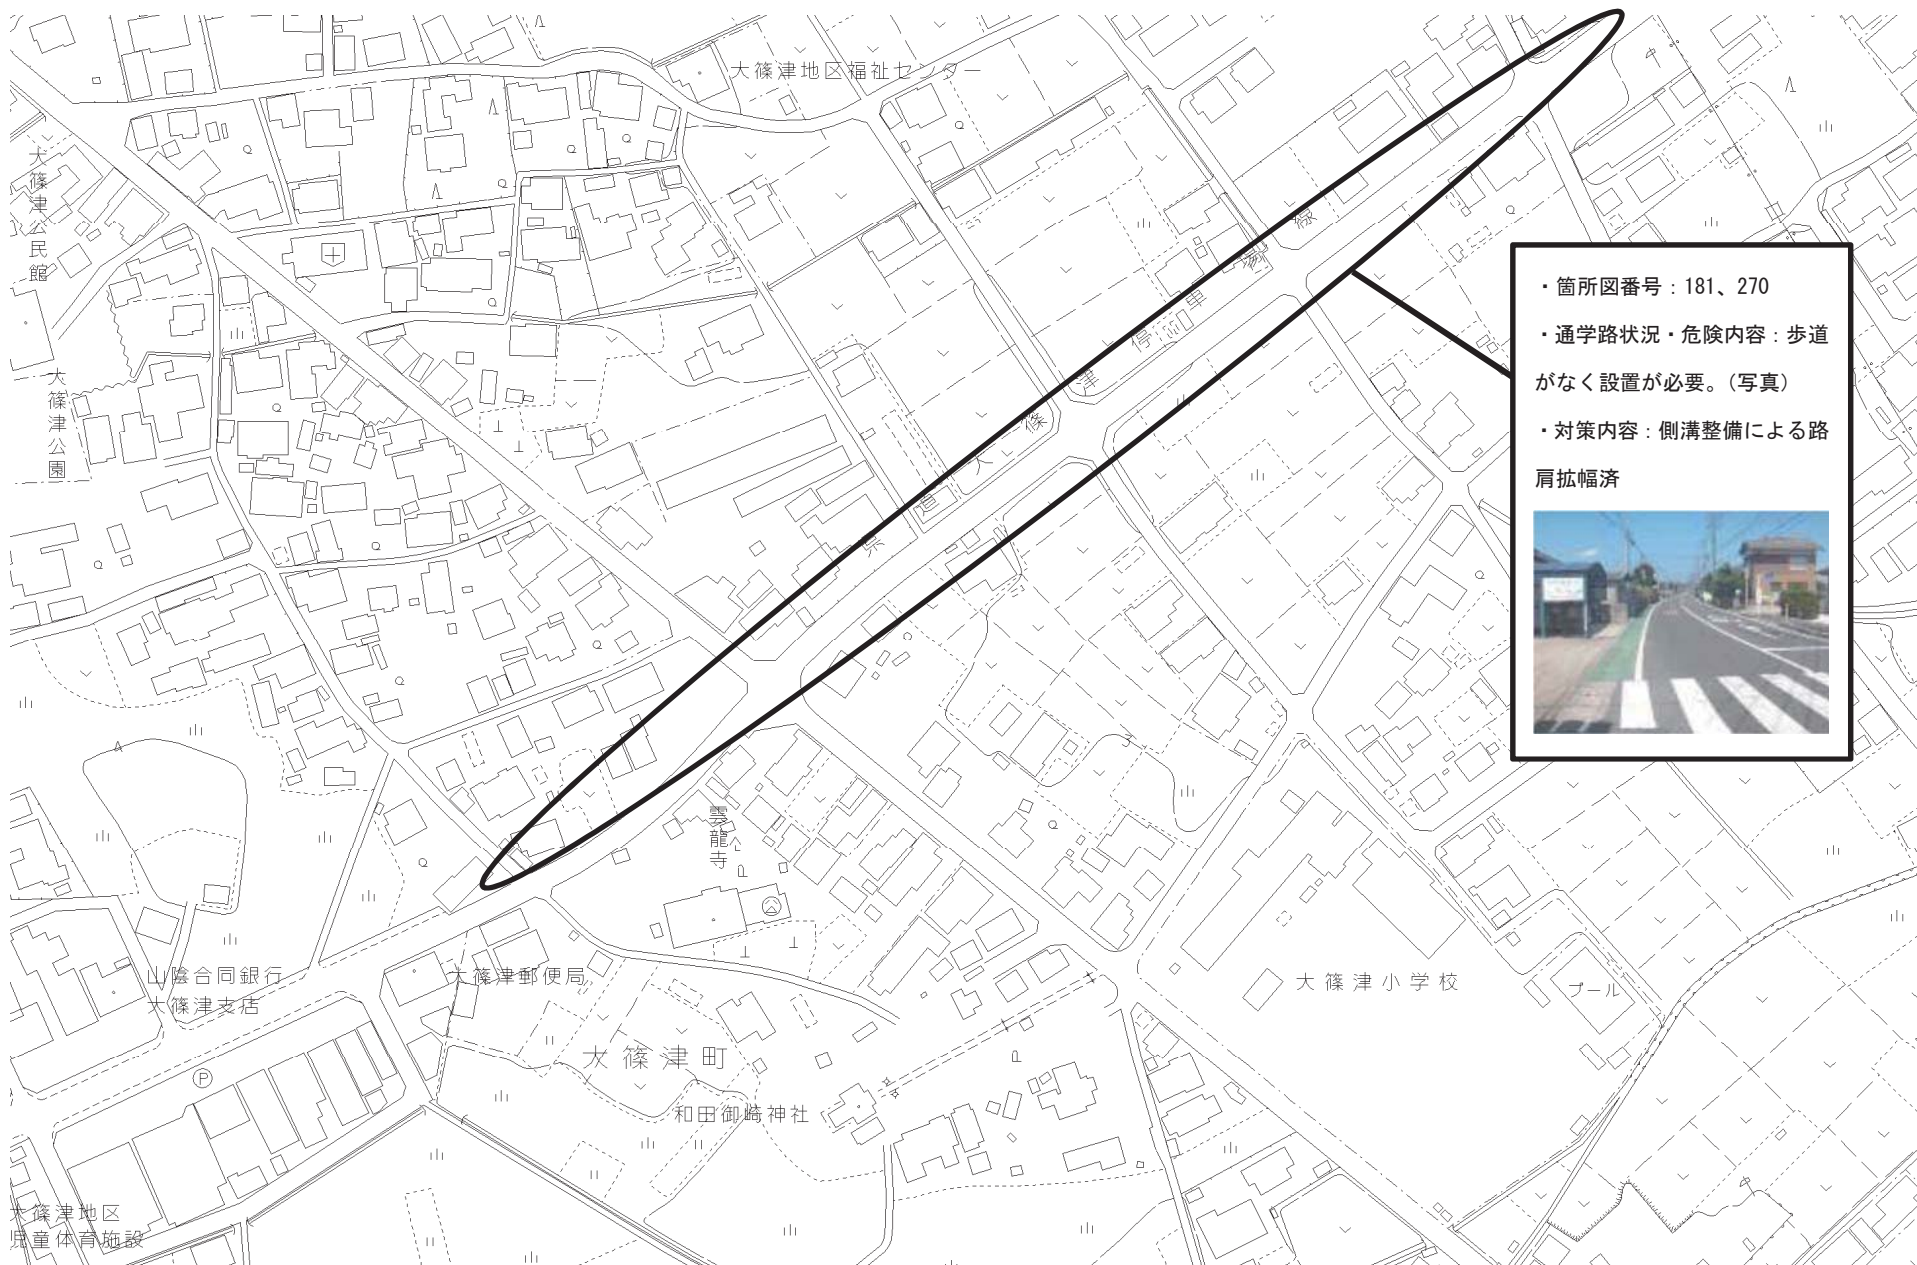
平成24～令和2年度 鳥取県 米子市 美保中学校区通学路対策箇所図⑤

- ・箇所図番号：181、270
- ・通学路状況・危険内容：歩道がなく設置が必要。(写真)
- ・対策内容：側溝整備による路肩拡幅

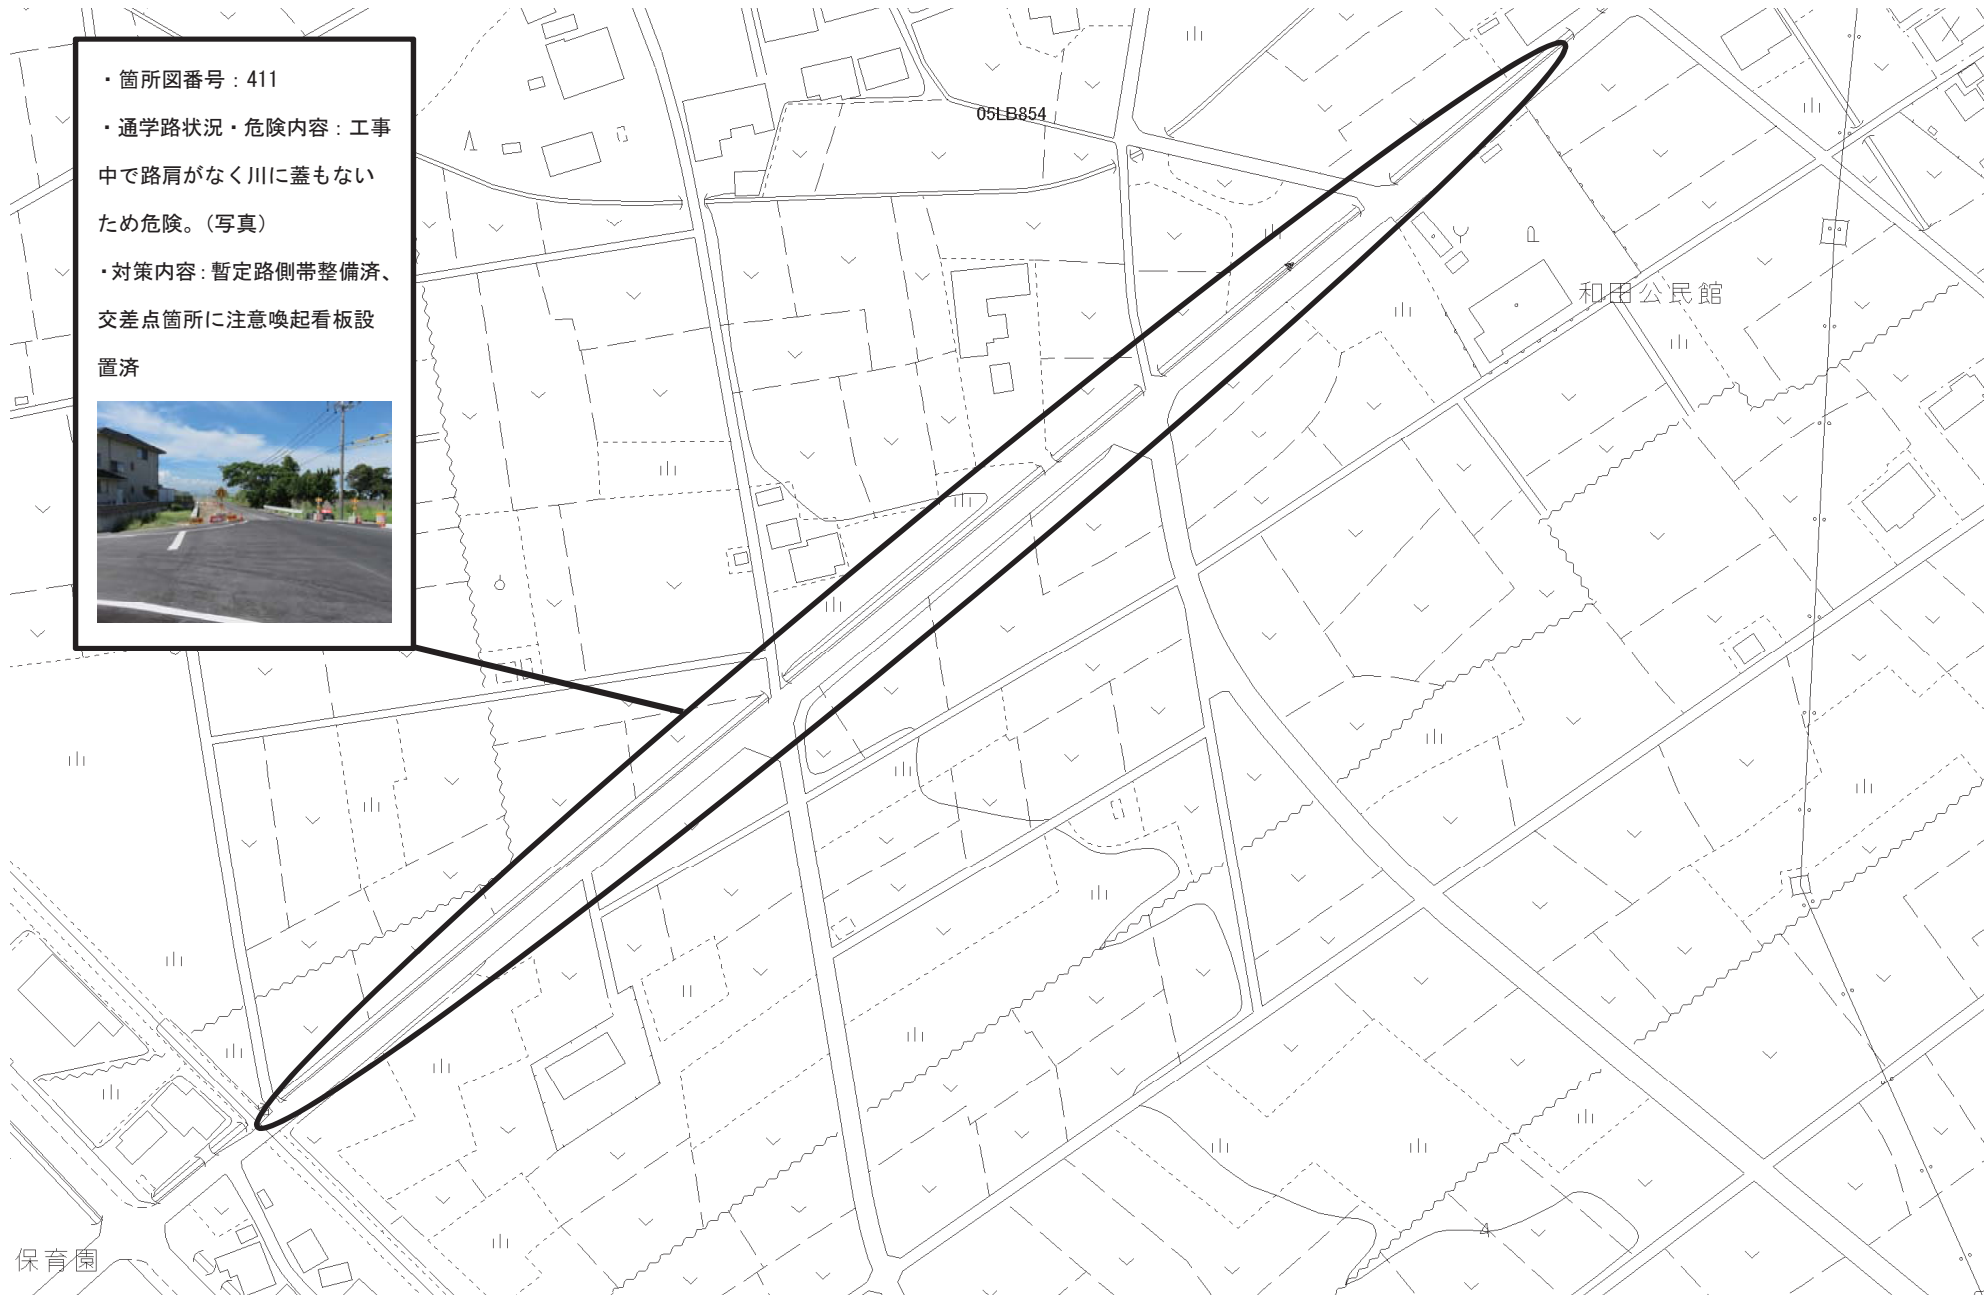
・箇所図番号：411

・通学路状況・危険内容：工事中で路肩がなく川に蓋もないため危険。(写真)

・対策内容：暫定路側帯整備済、交差点箇所に注意喚起看板設置済

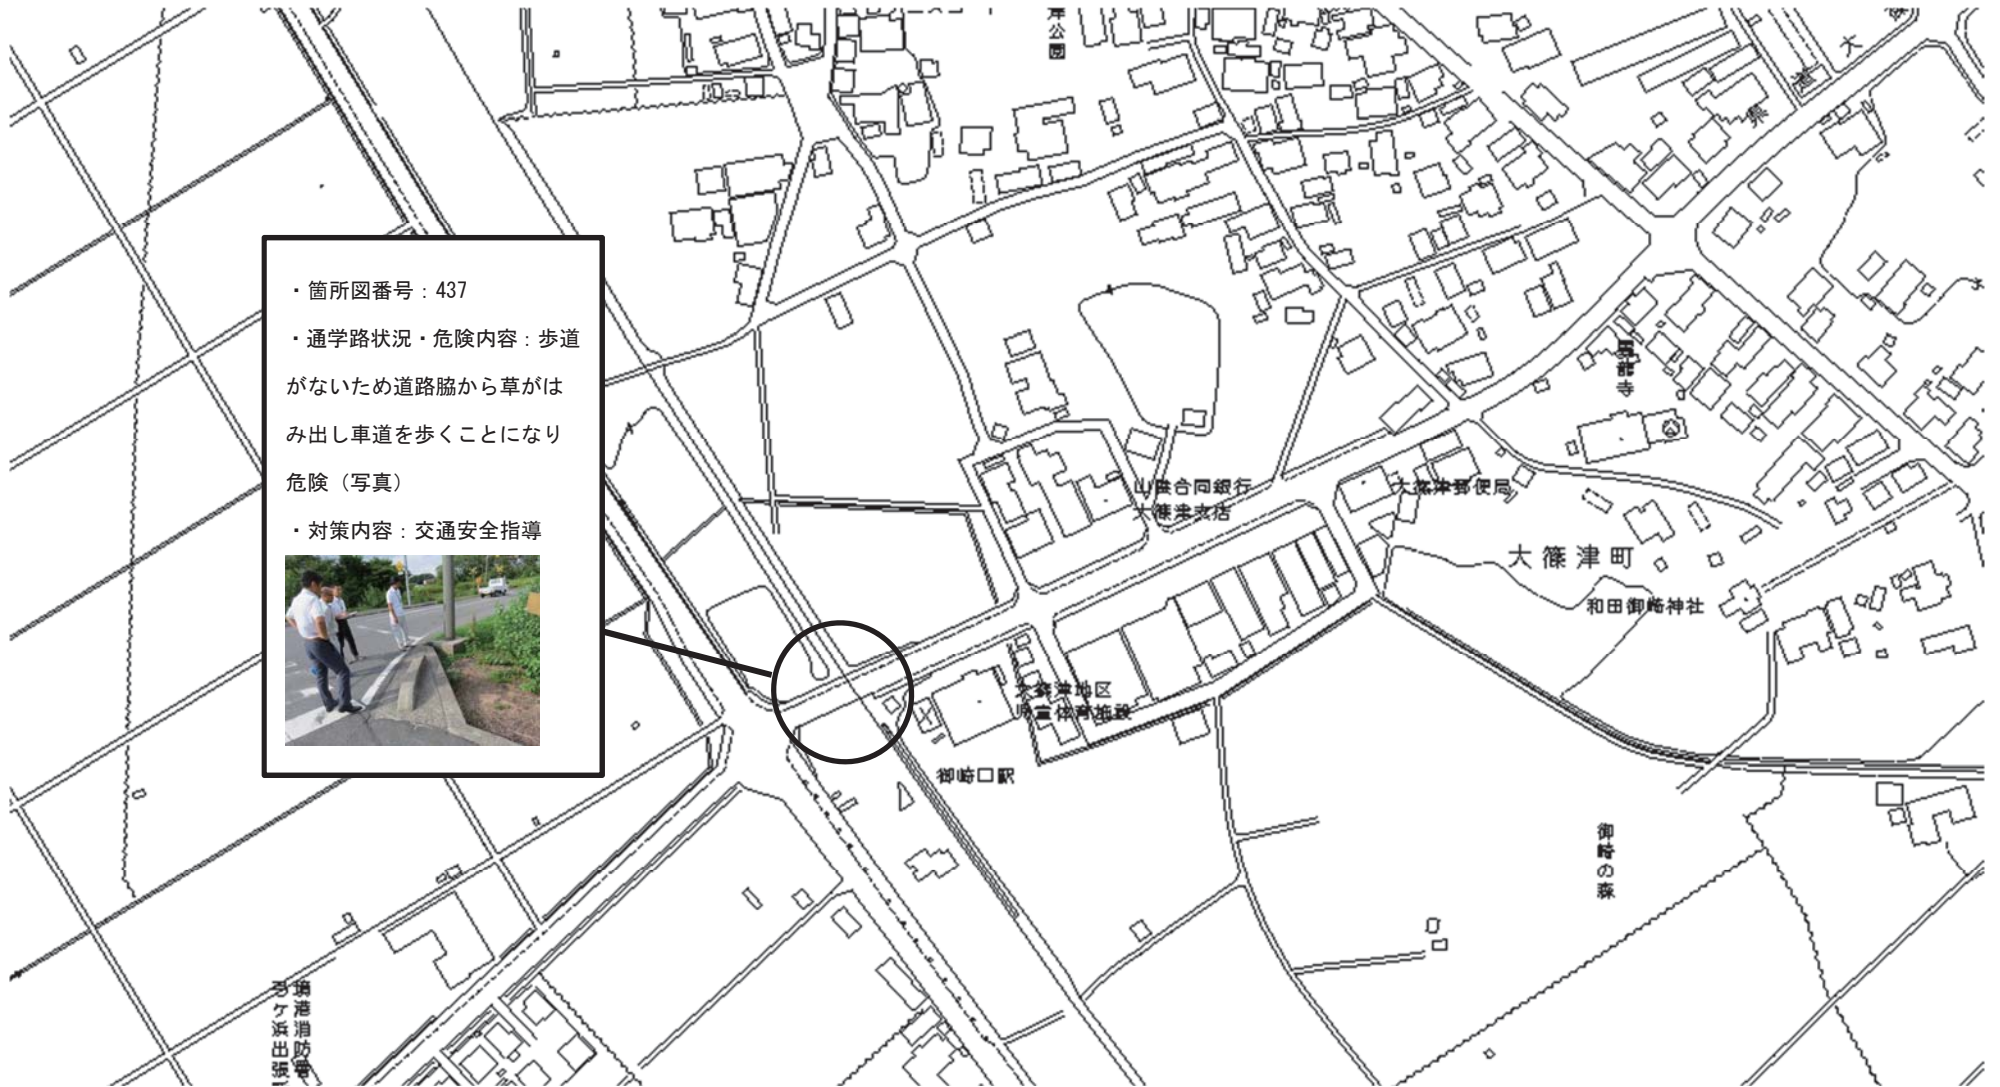
・箇所図番号：437

・通学路状況・危険内容：歩道
がないため道路脇から草がは
み出し車道を歩くことになり
危険（写真）

・対策内容：交通安全指導

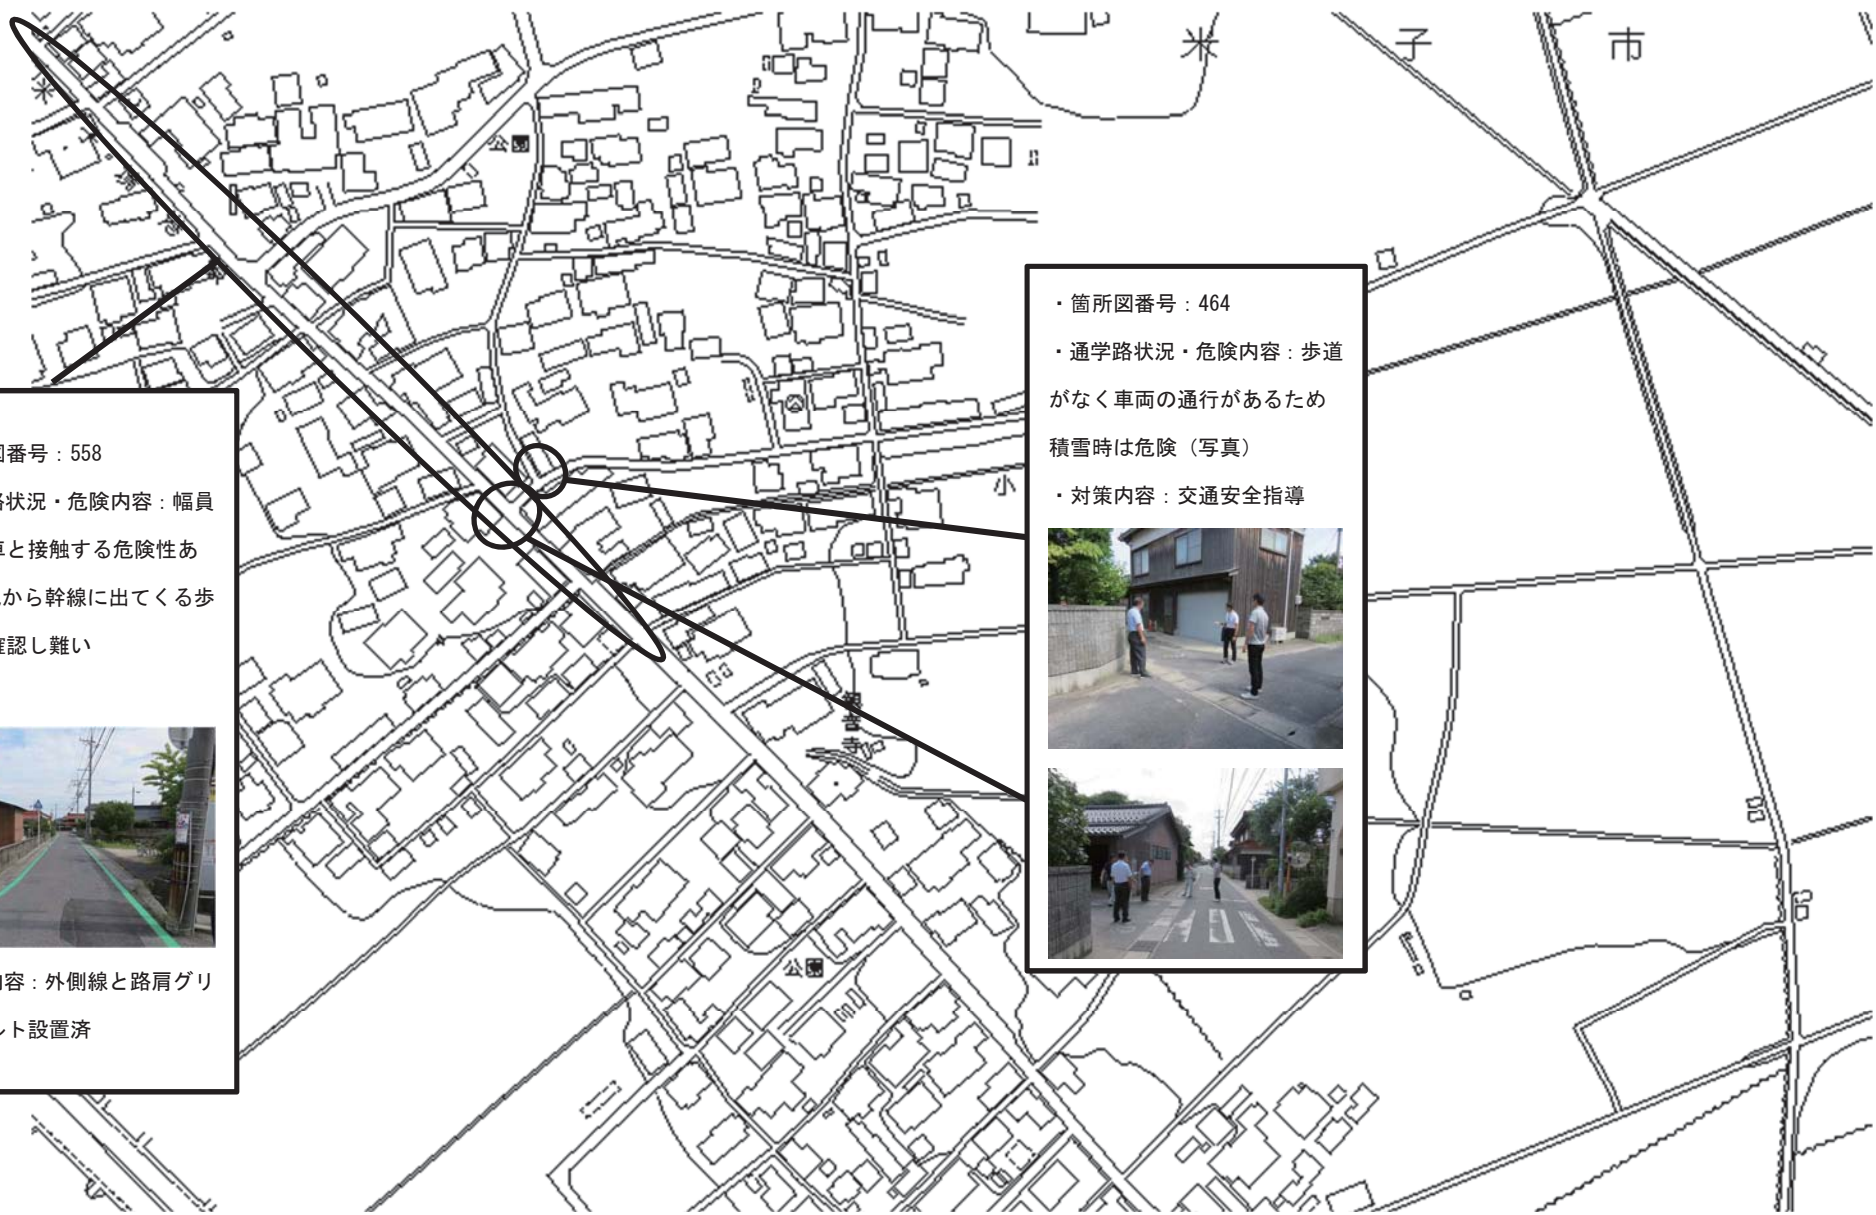
・通学路状況・危険内容：幅員が狭く車と接触する危険性あり。路地から幹線に出てくる歩行者が確認し難い
(写真)

・通学路状況・危険内容：歩道がなく車両の通行があるため積雪時は危険(写真)

・対策内容：外側線と路肩グリーンベルト設置済

・対策内容：交通安全指導

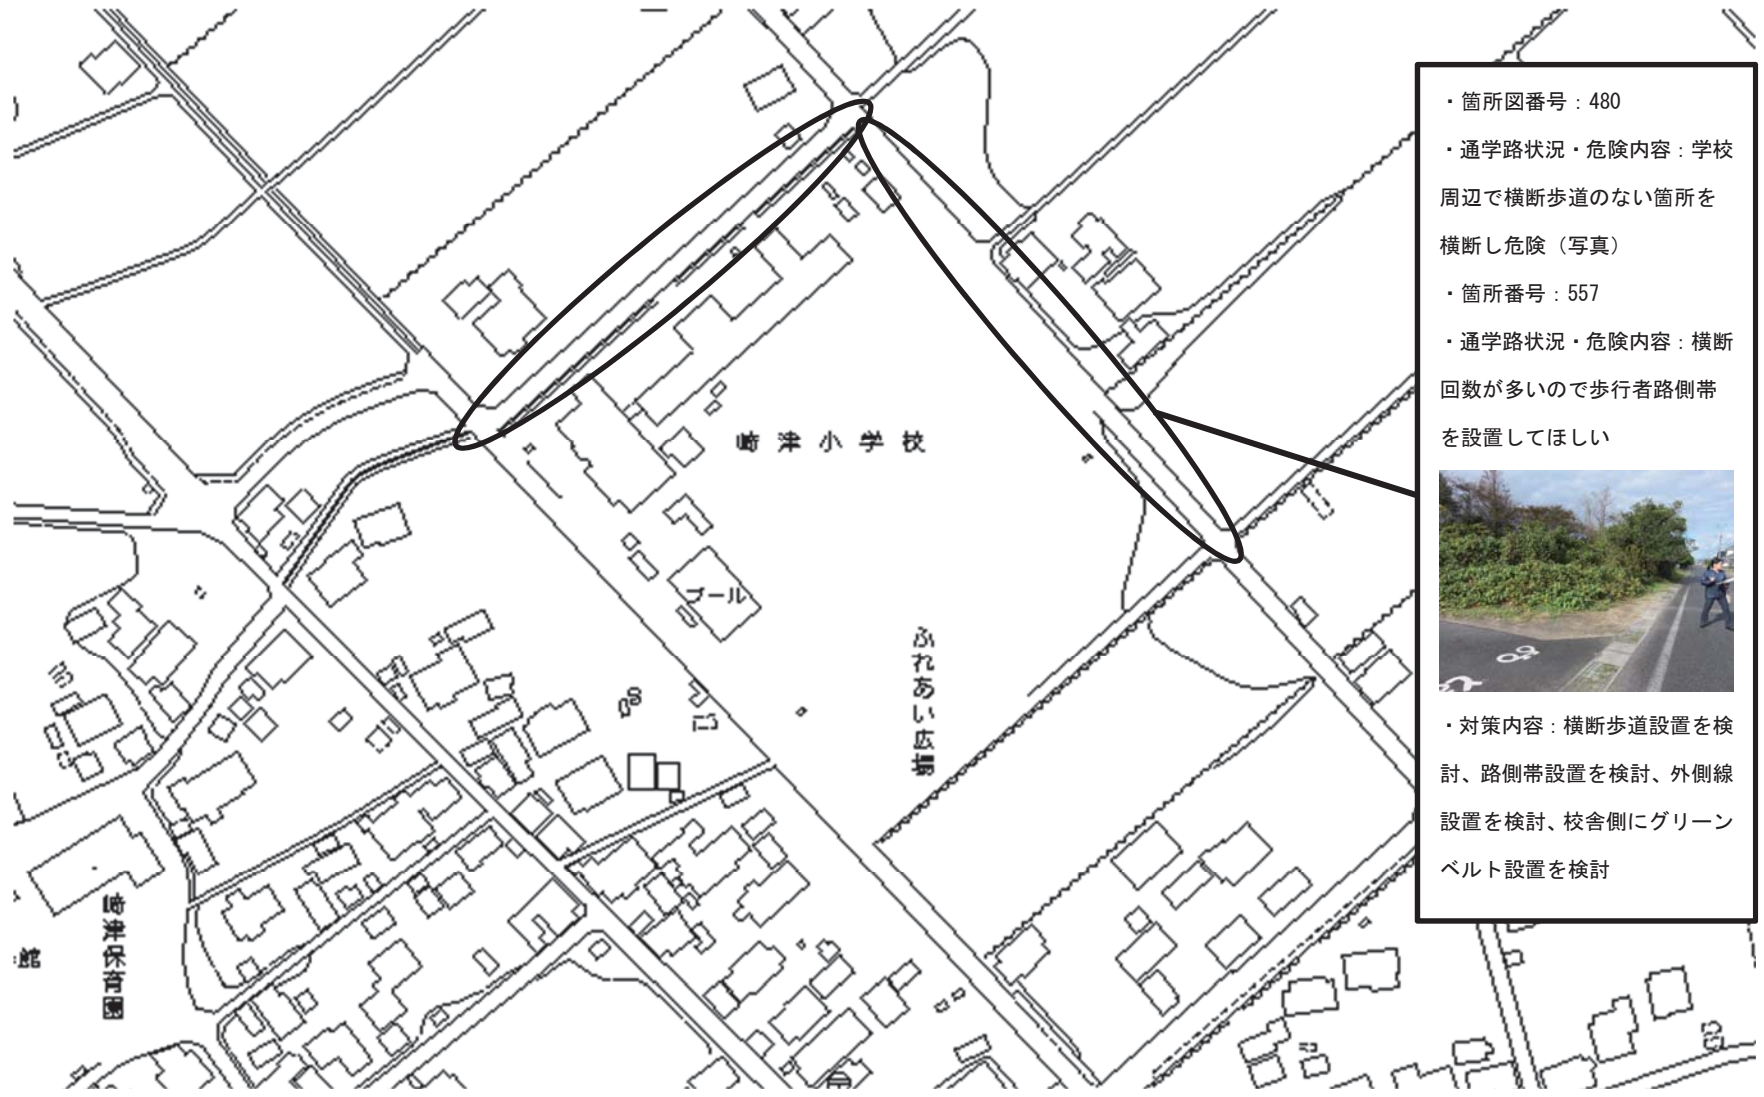
平成24～令和2年度 鳥取県 米子市 美保中学校区通学路対策箇所図⑨

- ・箇所図番号：480
- ・通学路状況・危険内容：学校周辺で横断歩道のない箇所を横断し危険（写真）
- ・箇所番号：557
- ・通学路状況・危険内容：横断回数が多いので歩行者路側帯を設置してほしい

- ・対策内容：横断歩道設置を検討、路側帯設置を検討、外側線設置を検討、校舎側にグリーンベルト設置を検討

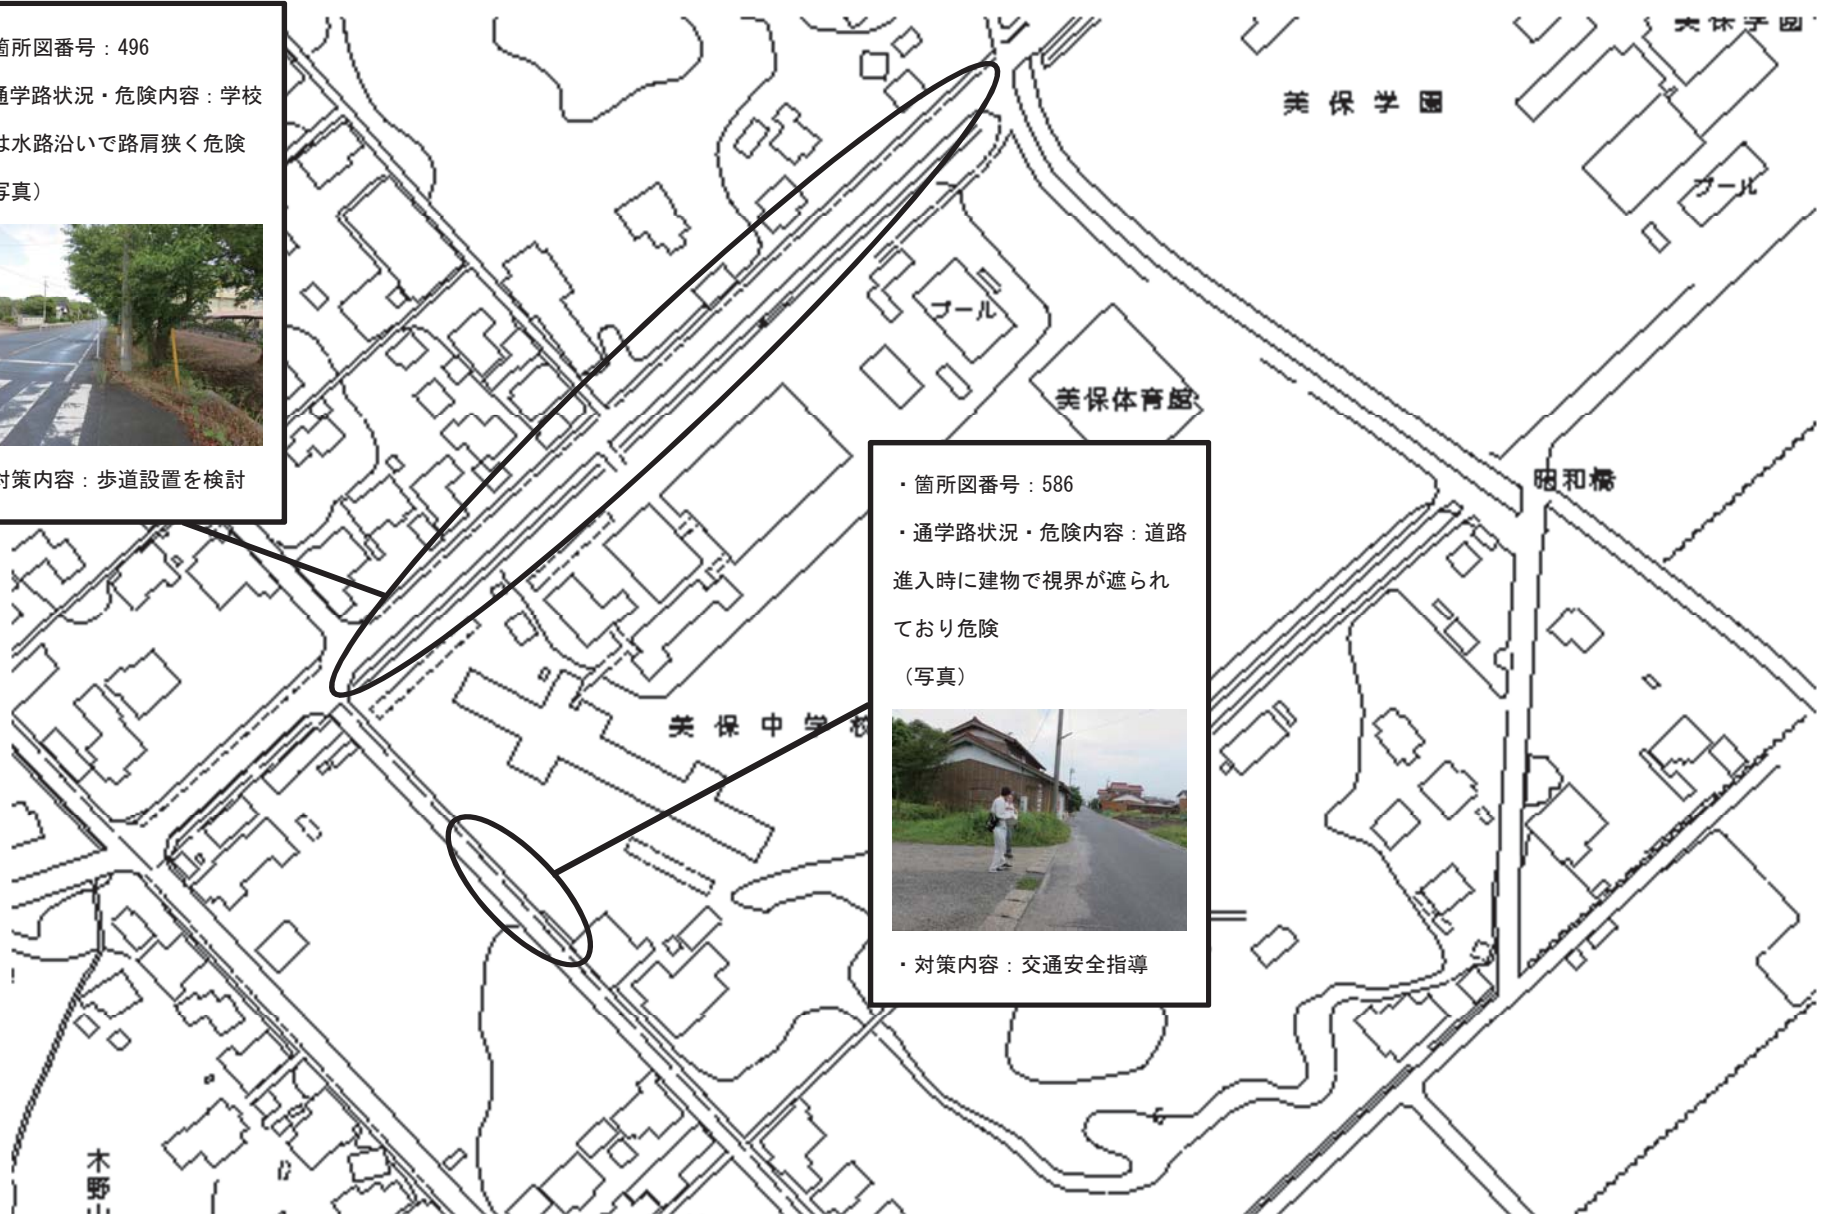
・通学路状況・危険内容：学校側は水路沿いで路肩狭く危険

・通学路状況・危険内容：道路進入時に建物で視界が遮られており危険

・対策内容：歩道設置を検討

・対策内容：交通安全指導
