平成24～令和2年度 鳥取県 米子市 美保中学校区通学路対策箇所図①

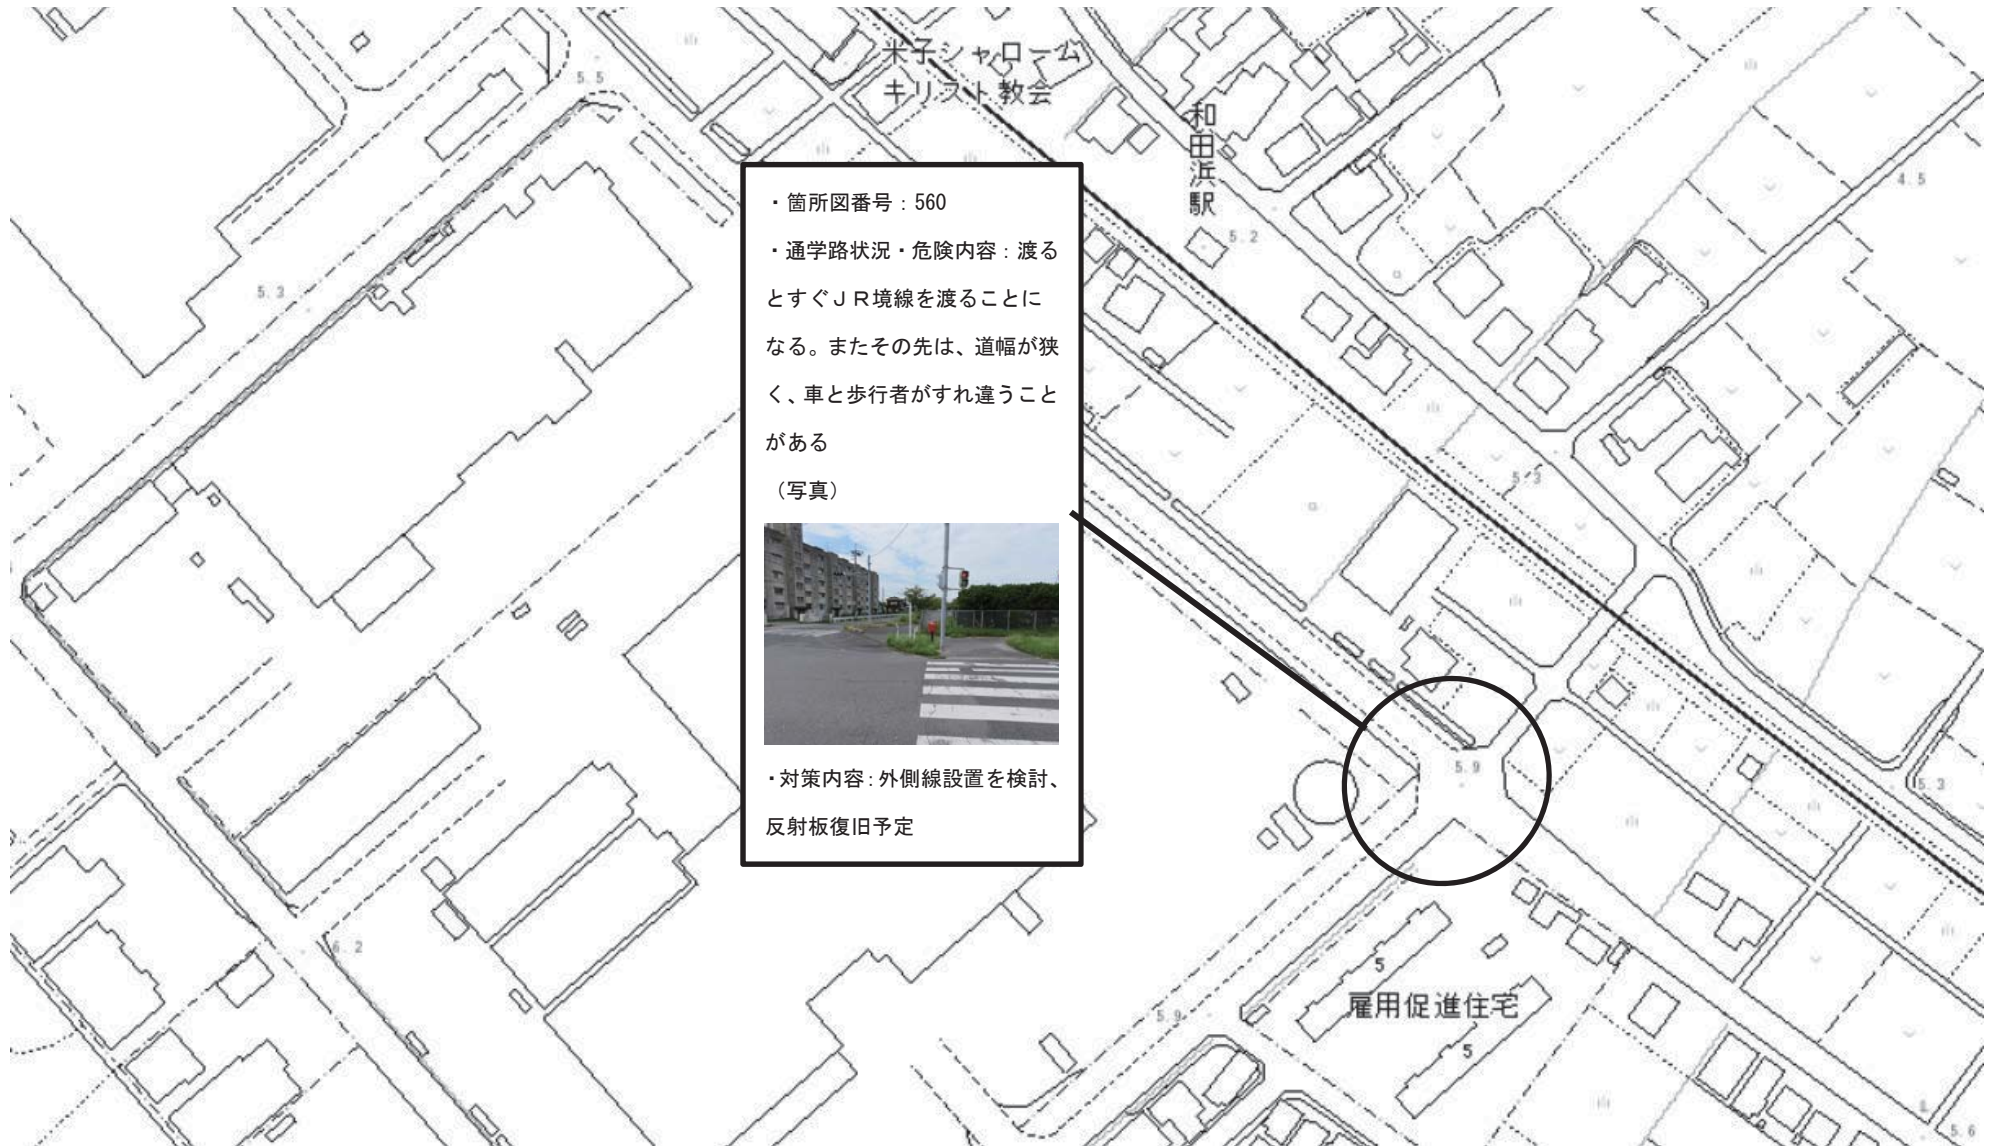
・箇所図番号：560

・通学路状況・危険内容：渡る
とすぐJR境線を渡ることに
なる。またその先は、道幅が狭
く、車と歩行者がすれ違うこと
がある

・対策内容：外側線設置を検討、
反射板復旧予定

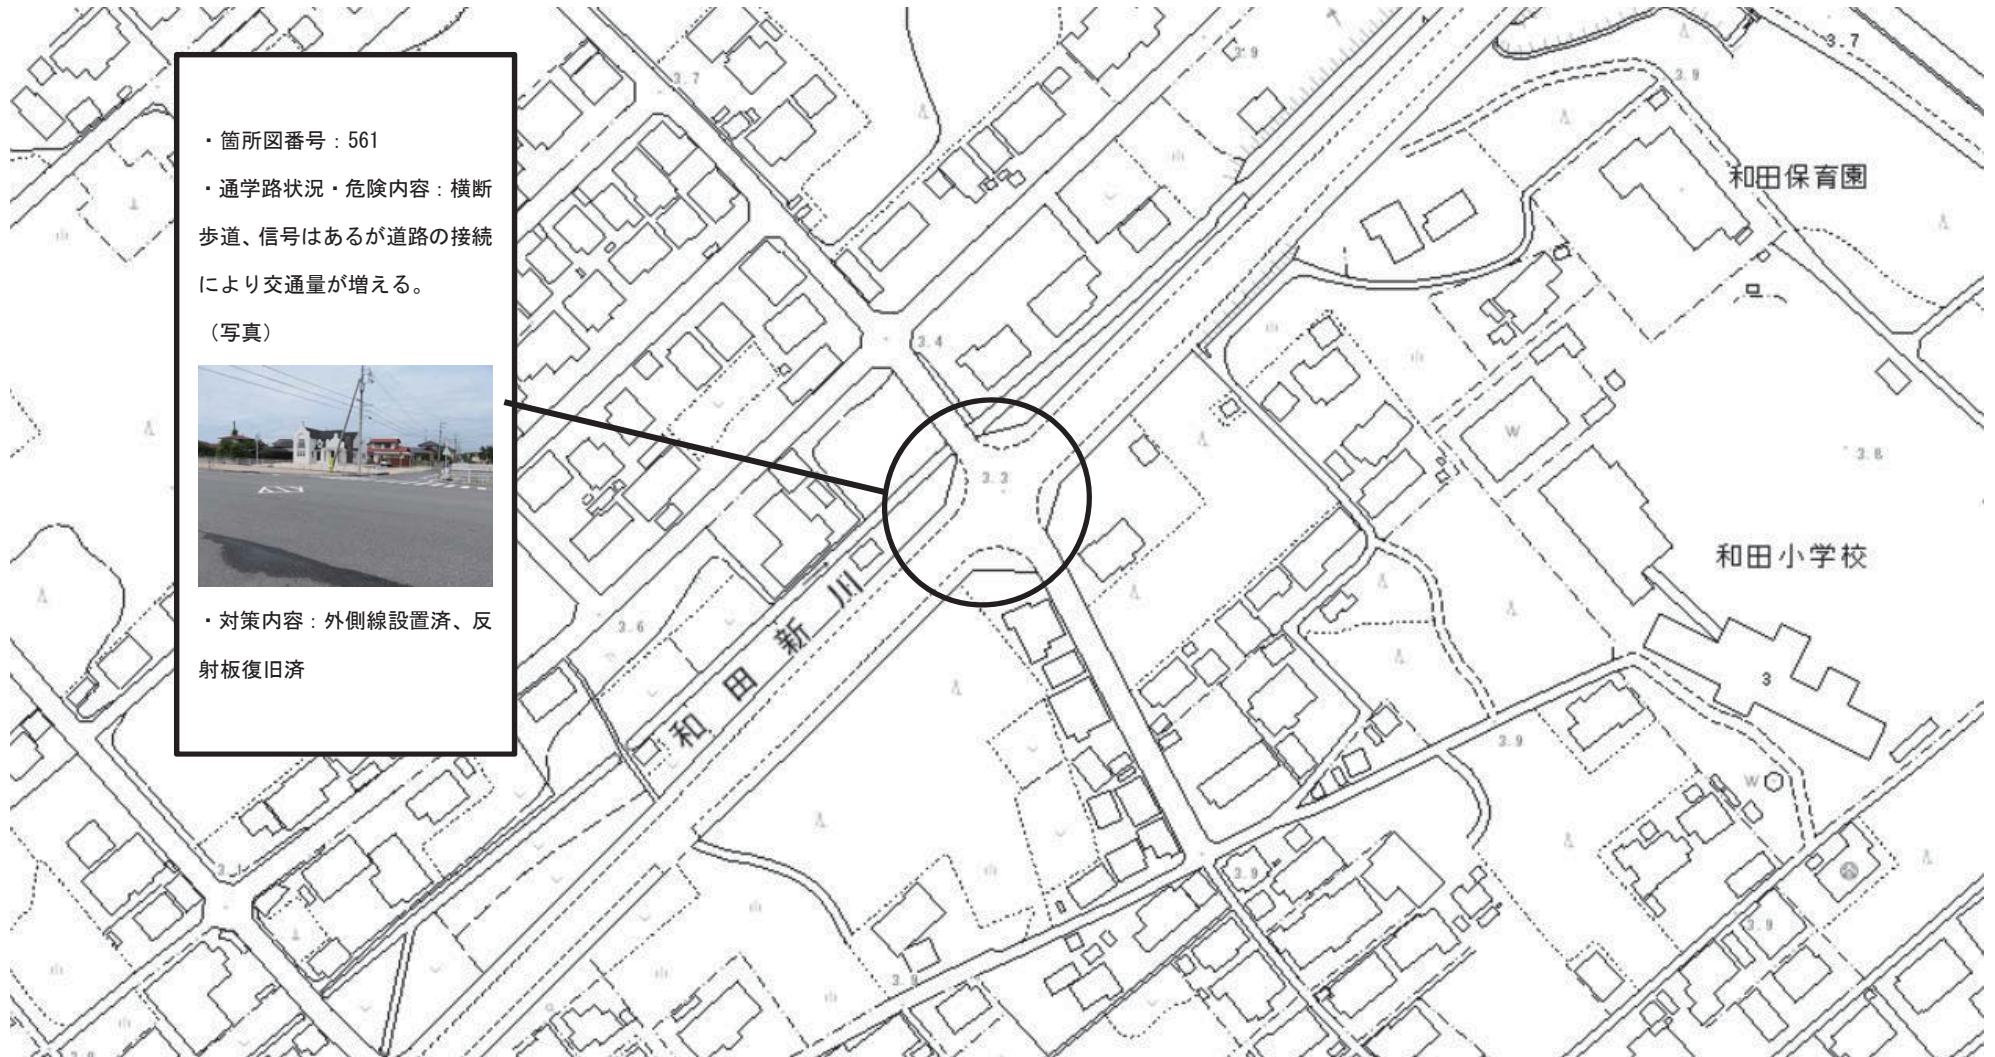
- ・箇所図番号：561
- ・通学路状況・危険内容：横断歩道、信号はあるが道路の接続により交通量が増える。

- ・対策内容：外側線設置済、反射板復旧済

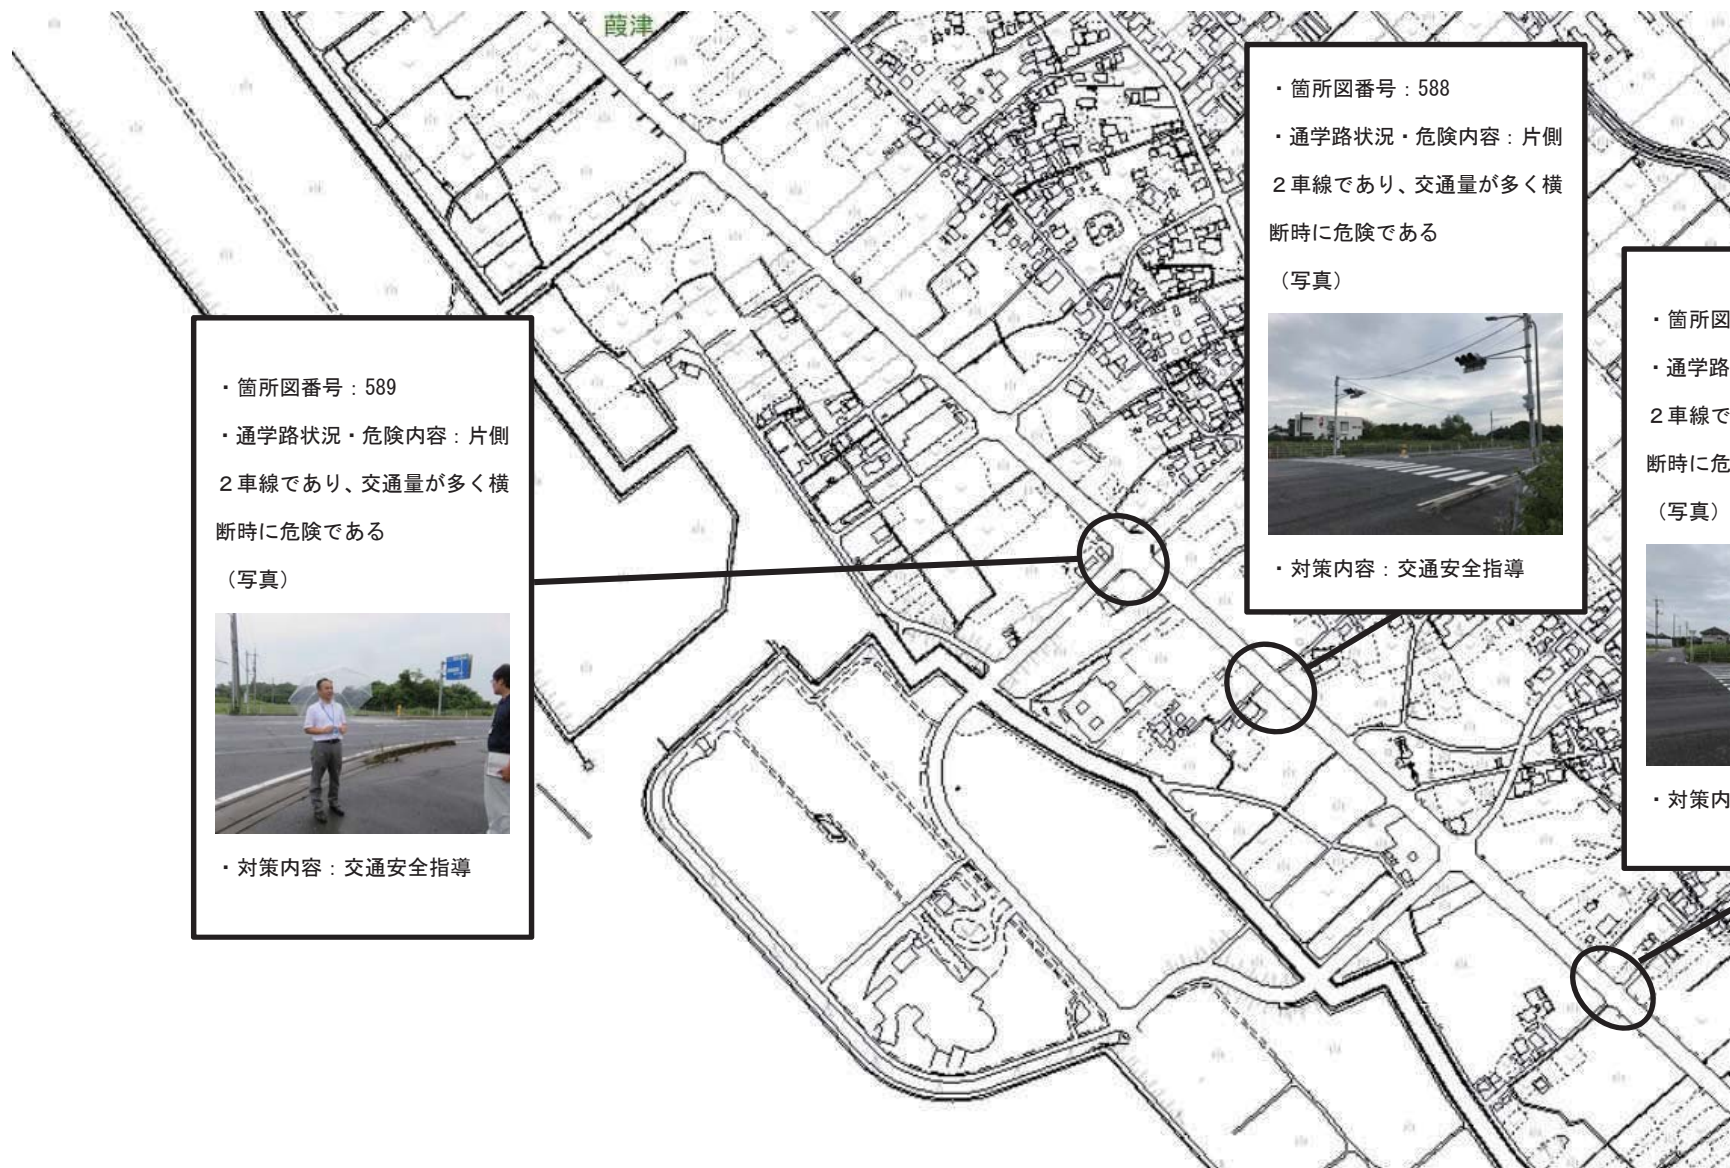
平成24～令和2年度 鳥取県 米子市 美保中学校区通学路対策箇所図⑭

・箇所図番号：589
・通学路状況・危険内容：片側2車線であり、交通量が多く横断時に危険である

・箇所図番号：588
・通学路状況・危険内容：片側2車線であり、交通量が多く横断時に危険である

・箇所図番号：587
・通学路状況・危険内容：片側2車線であり、交通量が多く横断時に危険である

・対策内容：交通安全指導
