平成24～令和2年度 鳥取県 米子市 弓ヶ浜中学校区通学路対策箇所図①

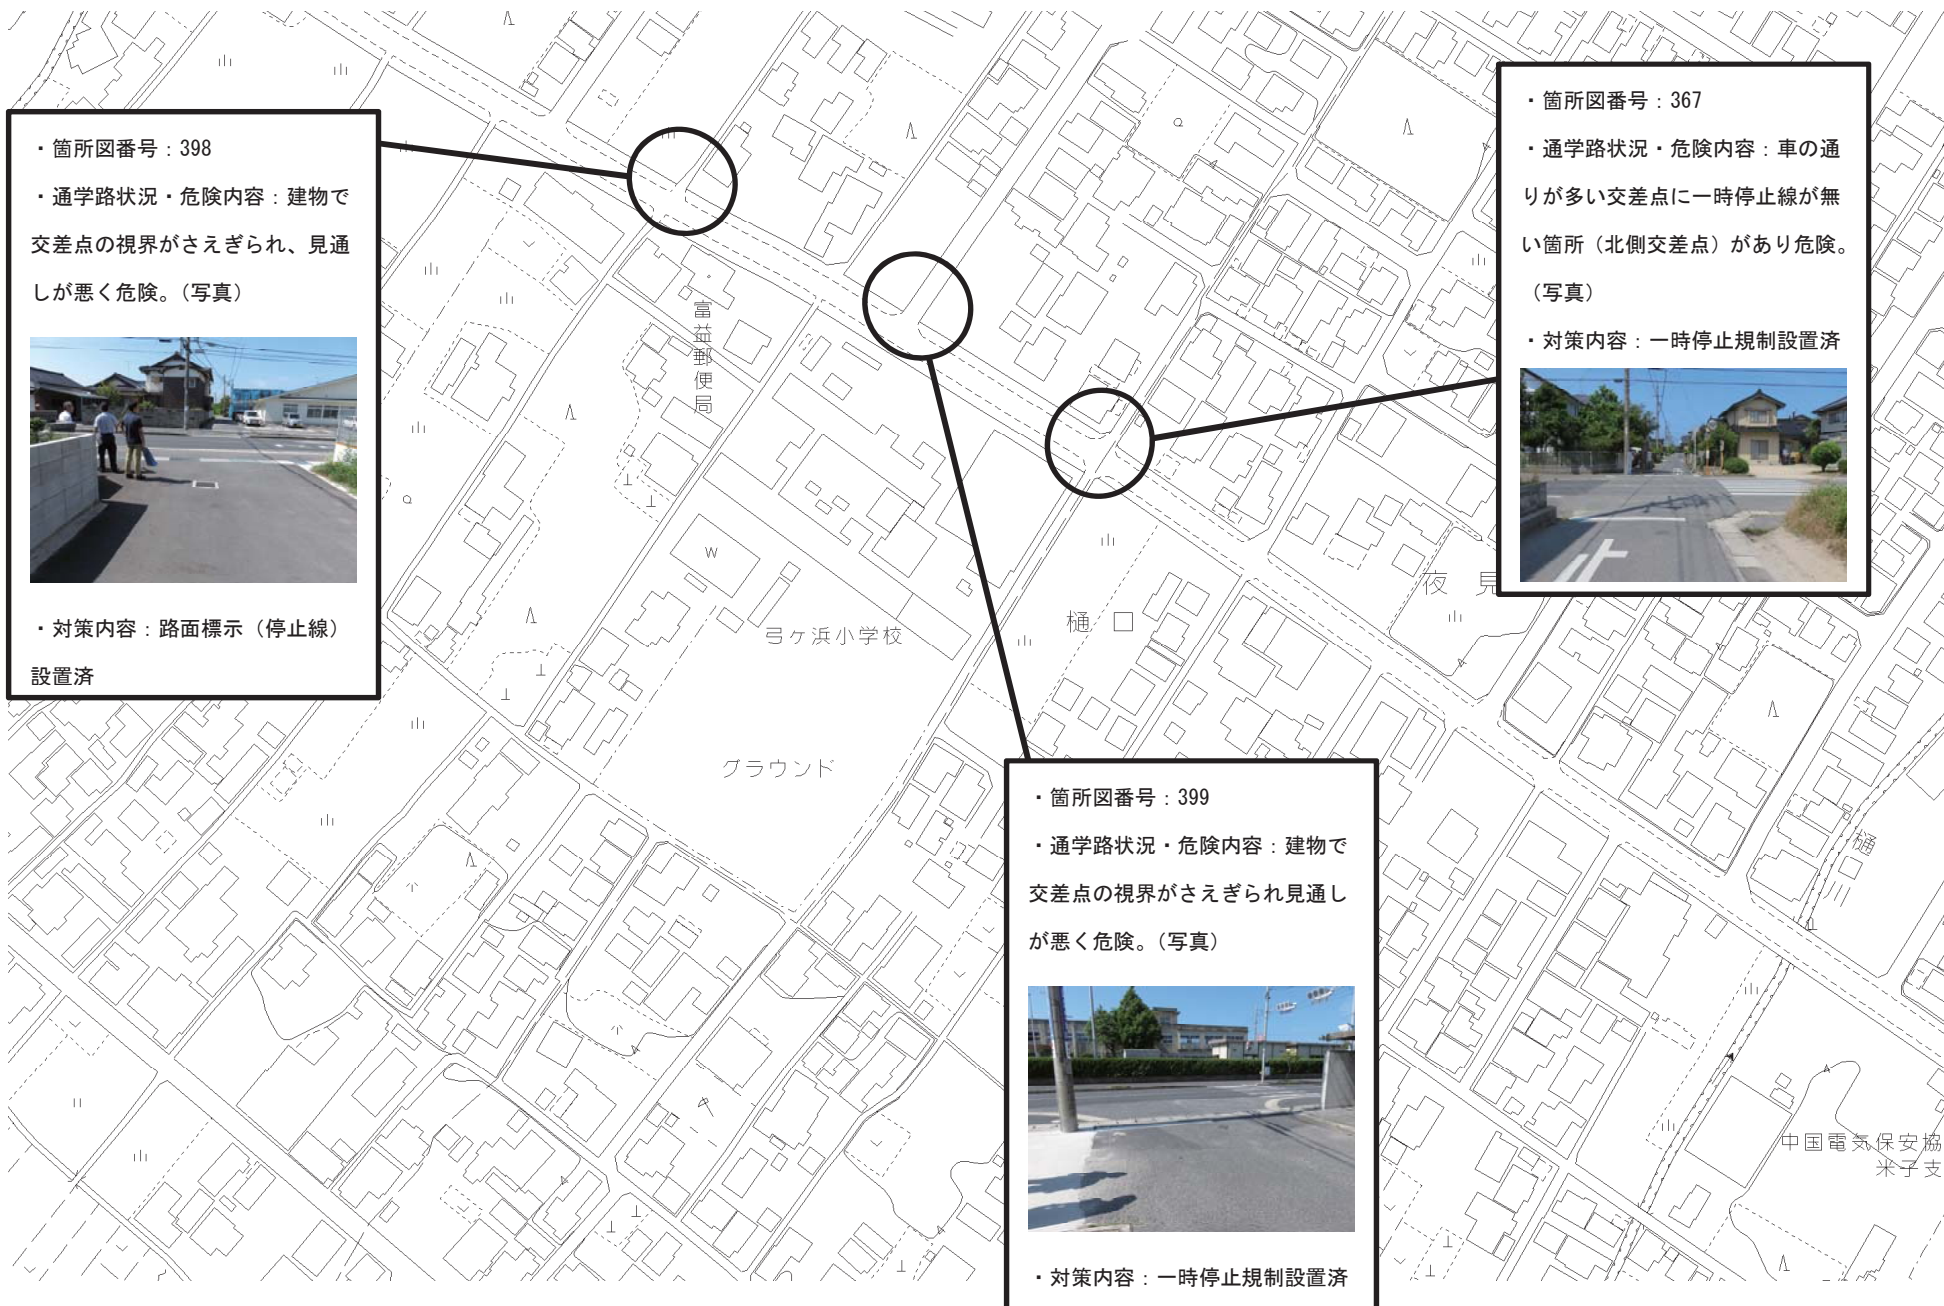
・箇所図番号：398
・通学路状況・危険内容：建物で交差点の視界がさえぎられ、見通しが悪く危険。(写真)

・対策内容：路面標示（停止線）設置済

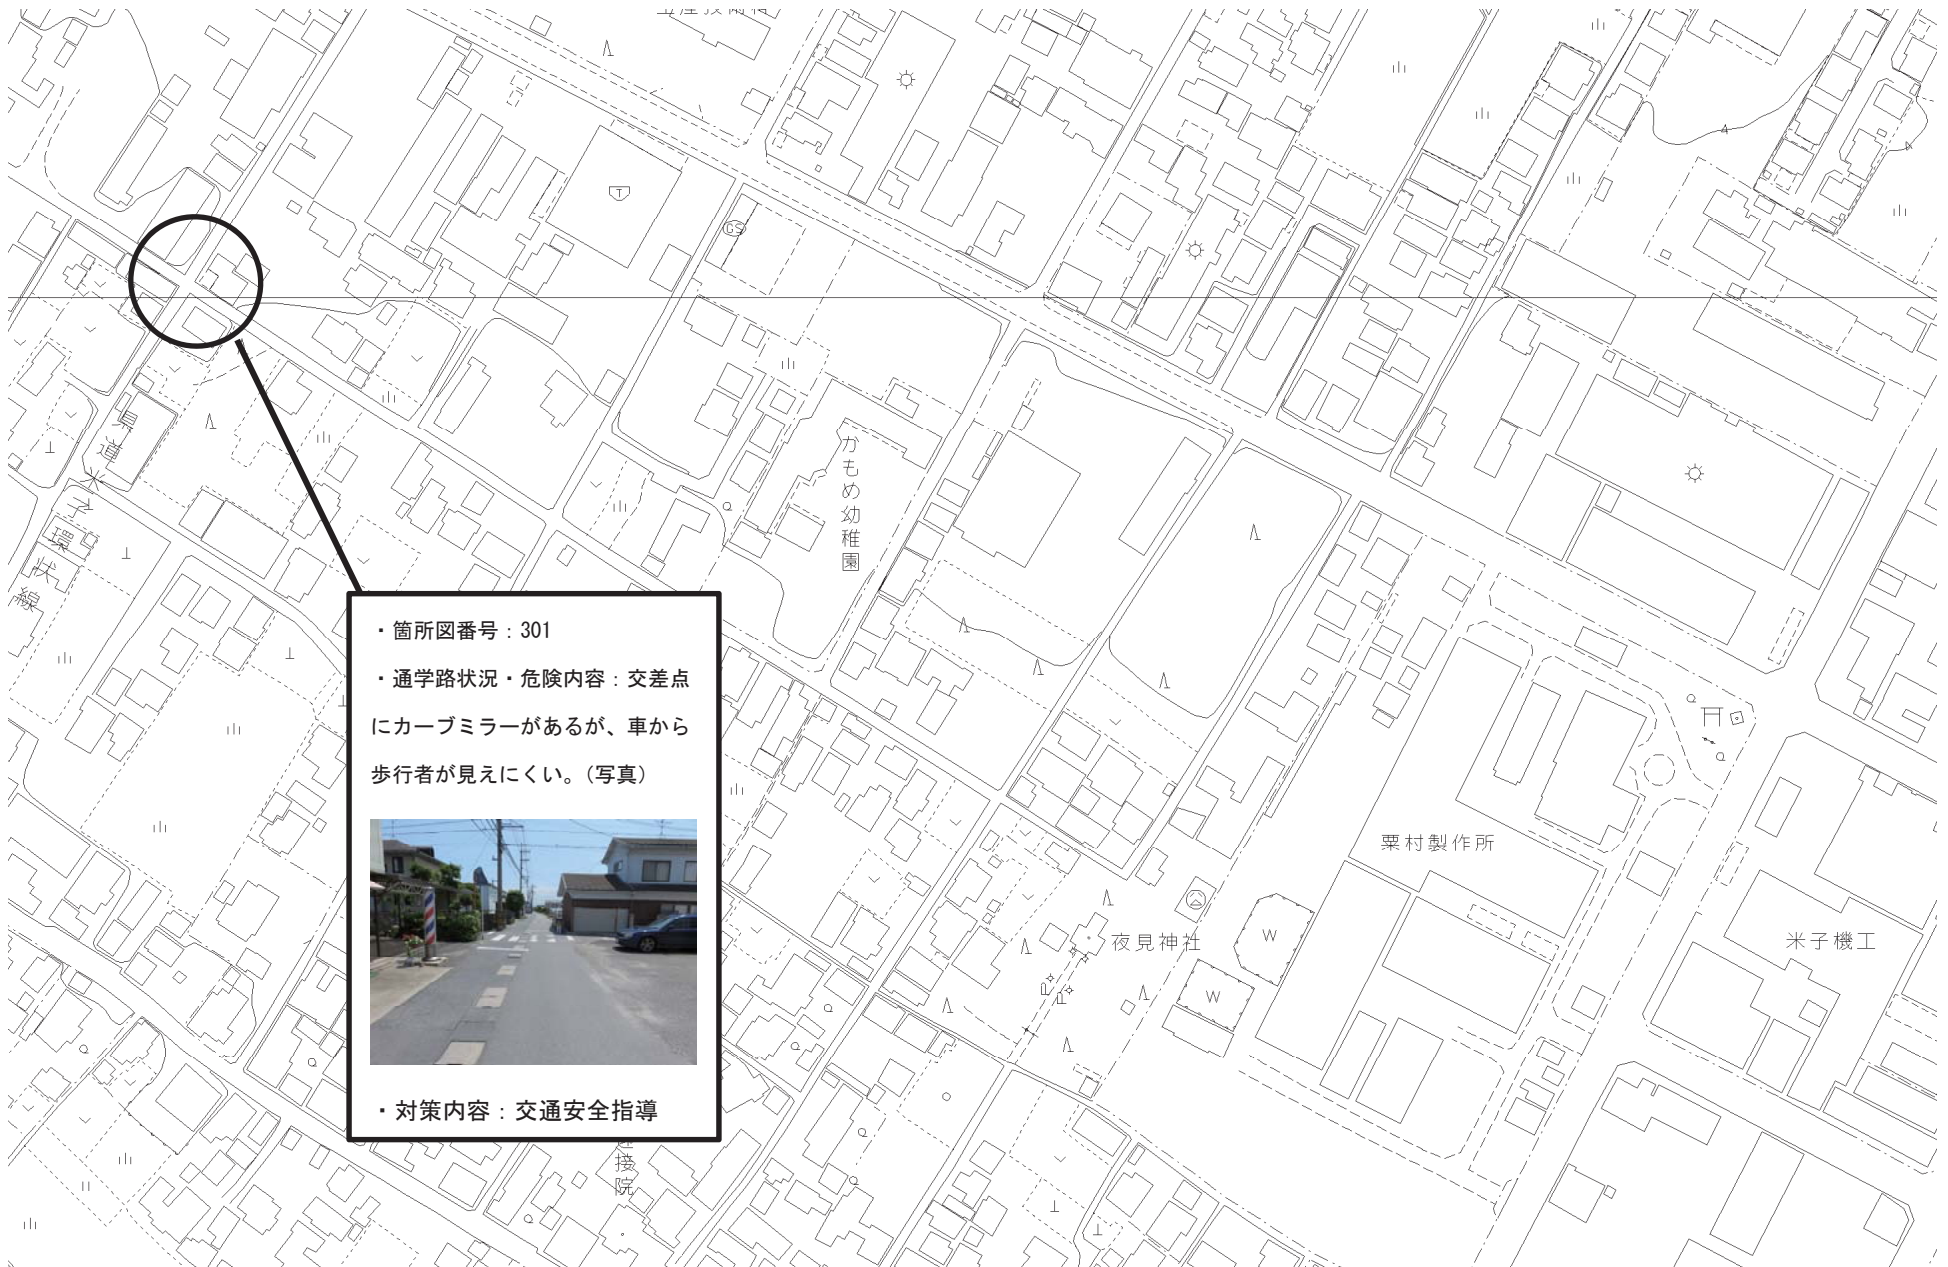
・箇所図番号：301
・通学路状況・危険内容：交差点にカーブミラーがあるが、車から歩行者が見えにくい。(写真)

・対策内容：交通安全指導

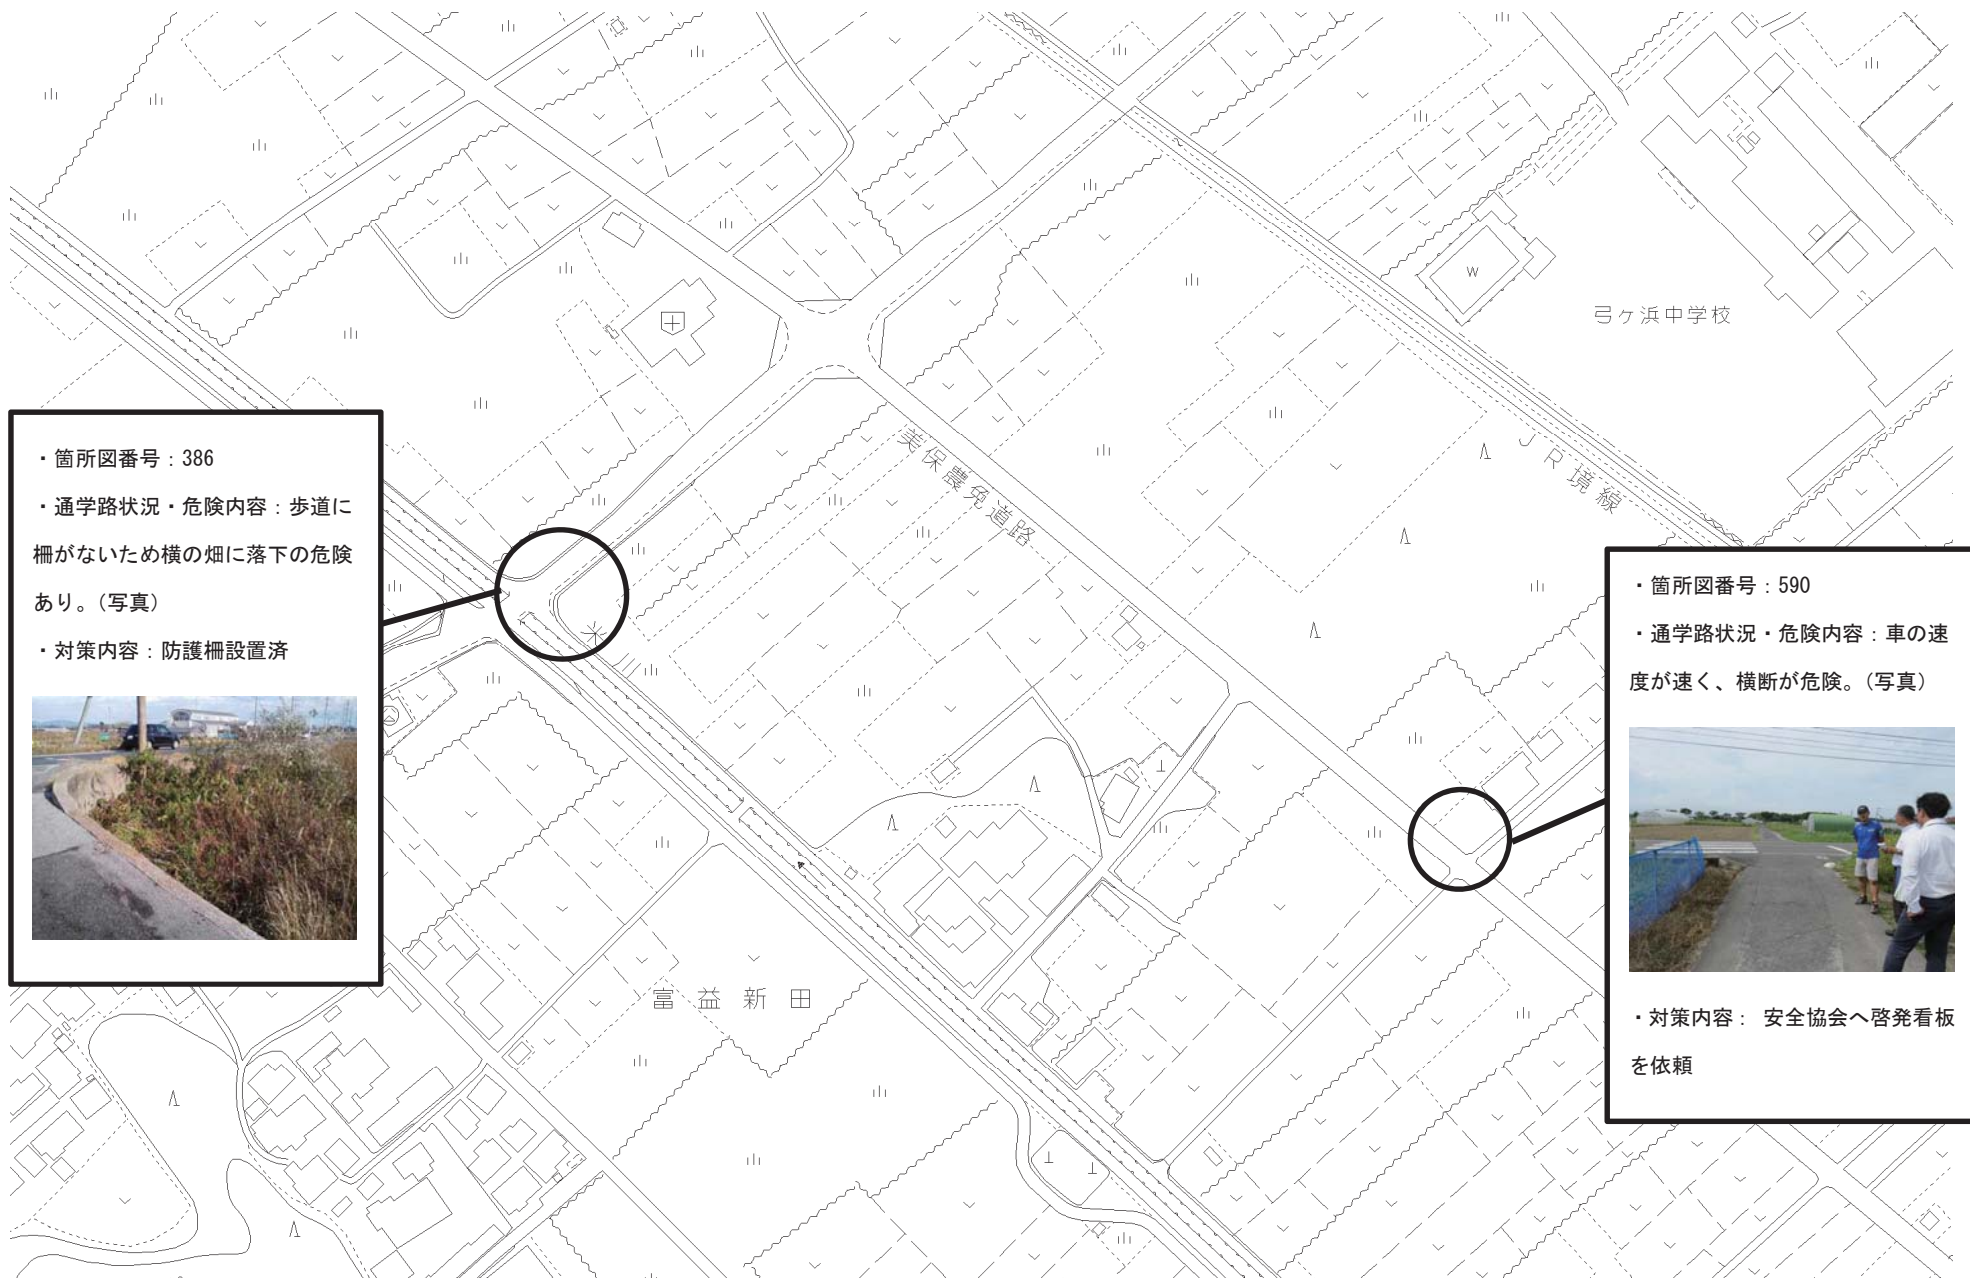
- ・箇所図番号：386
- ・通学路状況・危険内容：歩道に柵がないため横の畑に落下の危険あり。(写真)
- ・対策内容：防護柵設置済

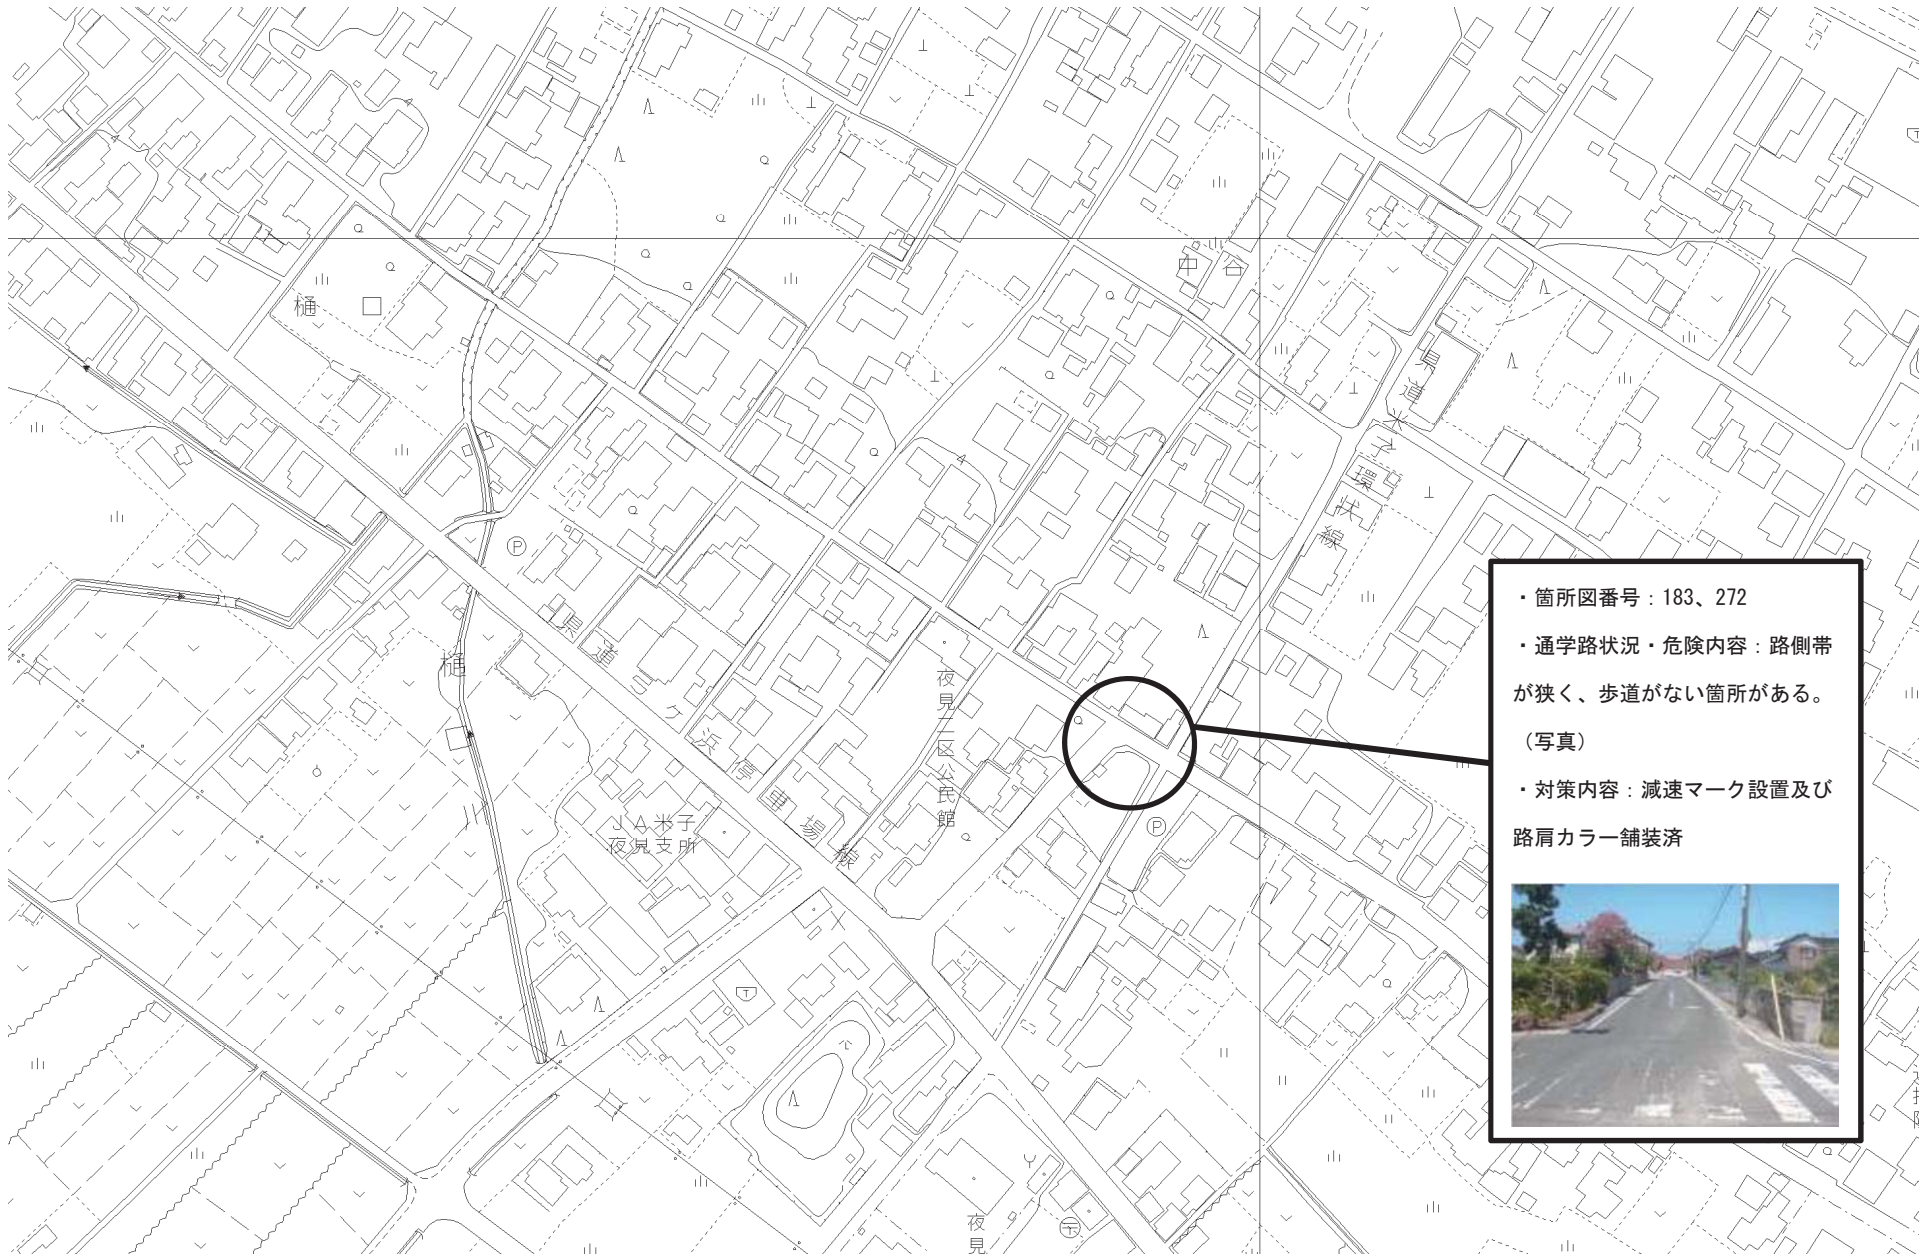
- ・箇所図番号：183、272
- ・通学路状況・危険内容：路側帯が狭く、歩道がない箇所がある。
(写真)
- ・対策内容：減速マーク設置及び路肩カラー舗装済

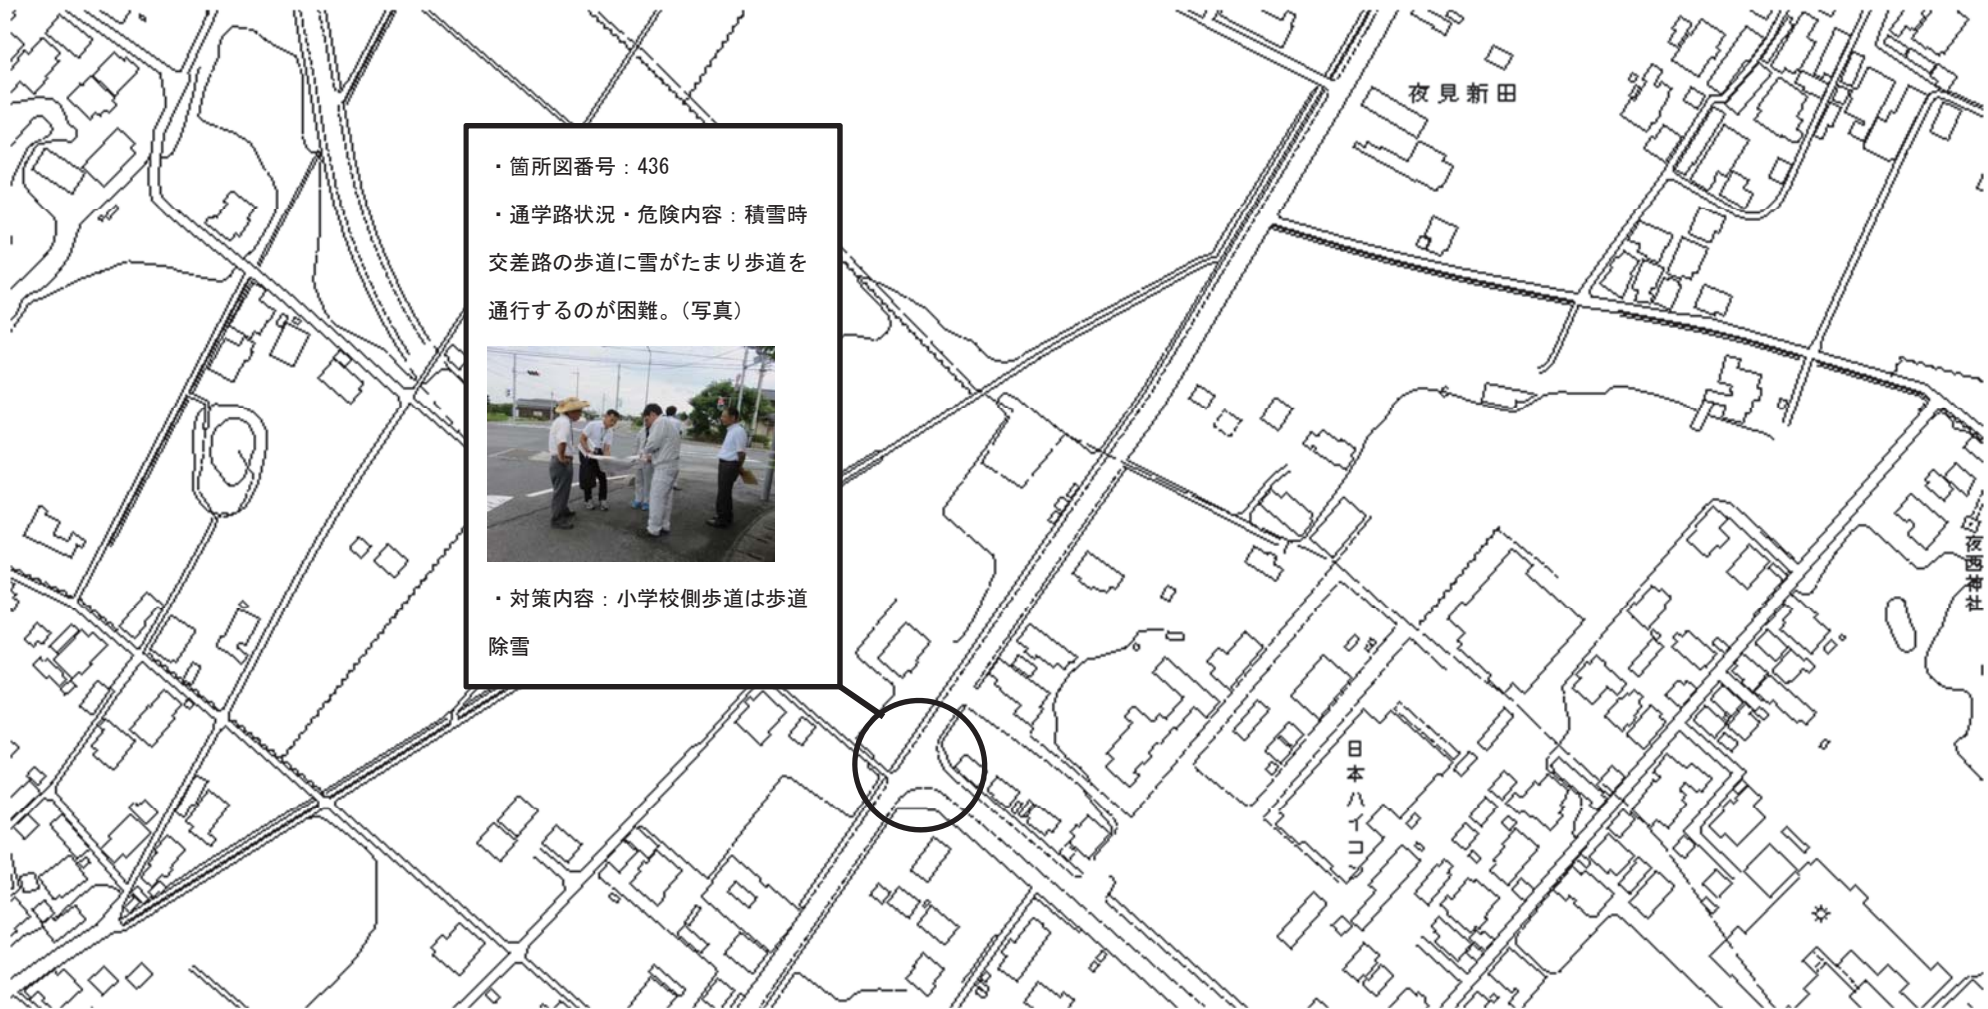
・箇所図番号：436

・通学路状況・危険内容：積雪時
交差路の歩道に雪がたまり歩道を
通行するのが困難。(写真)

・対策内容：小学校側歩道は歩道
除雪

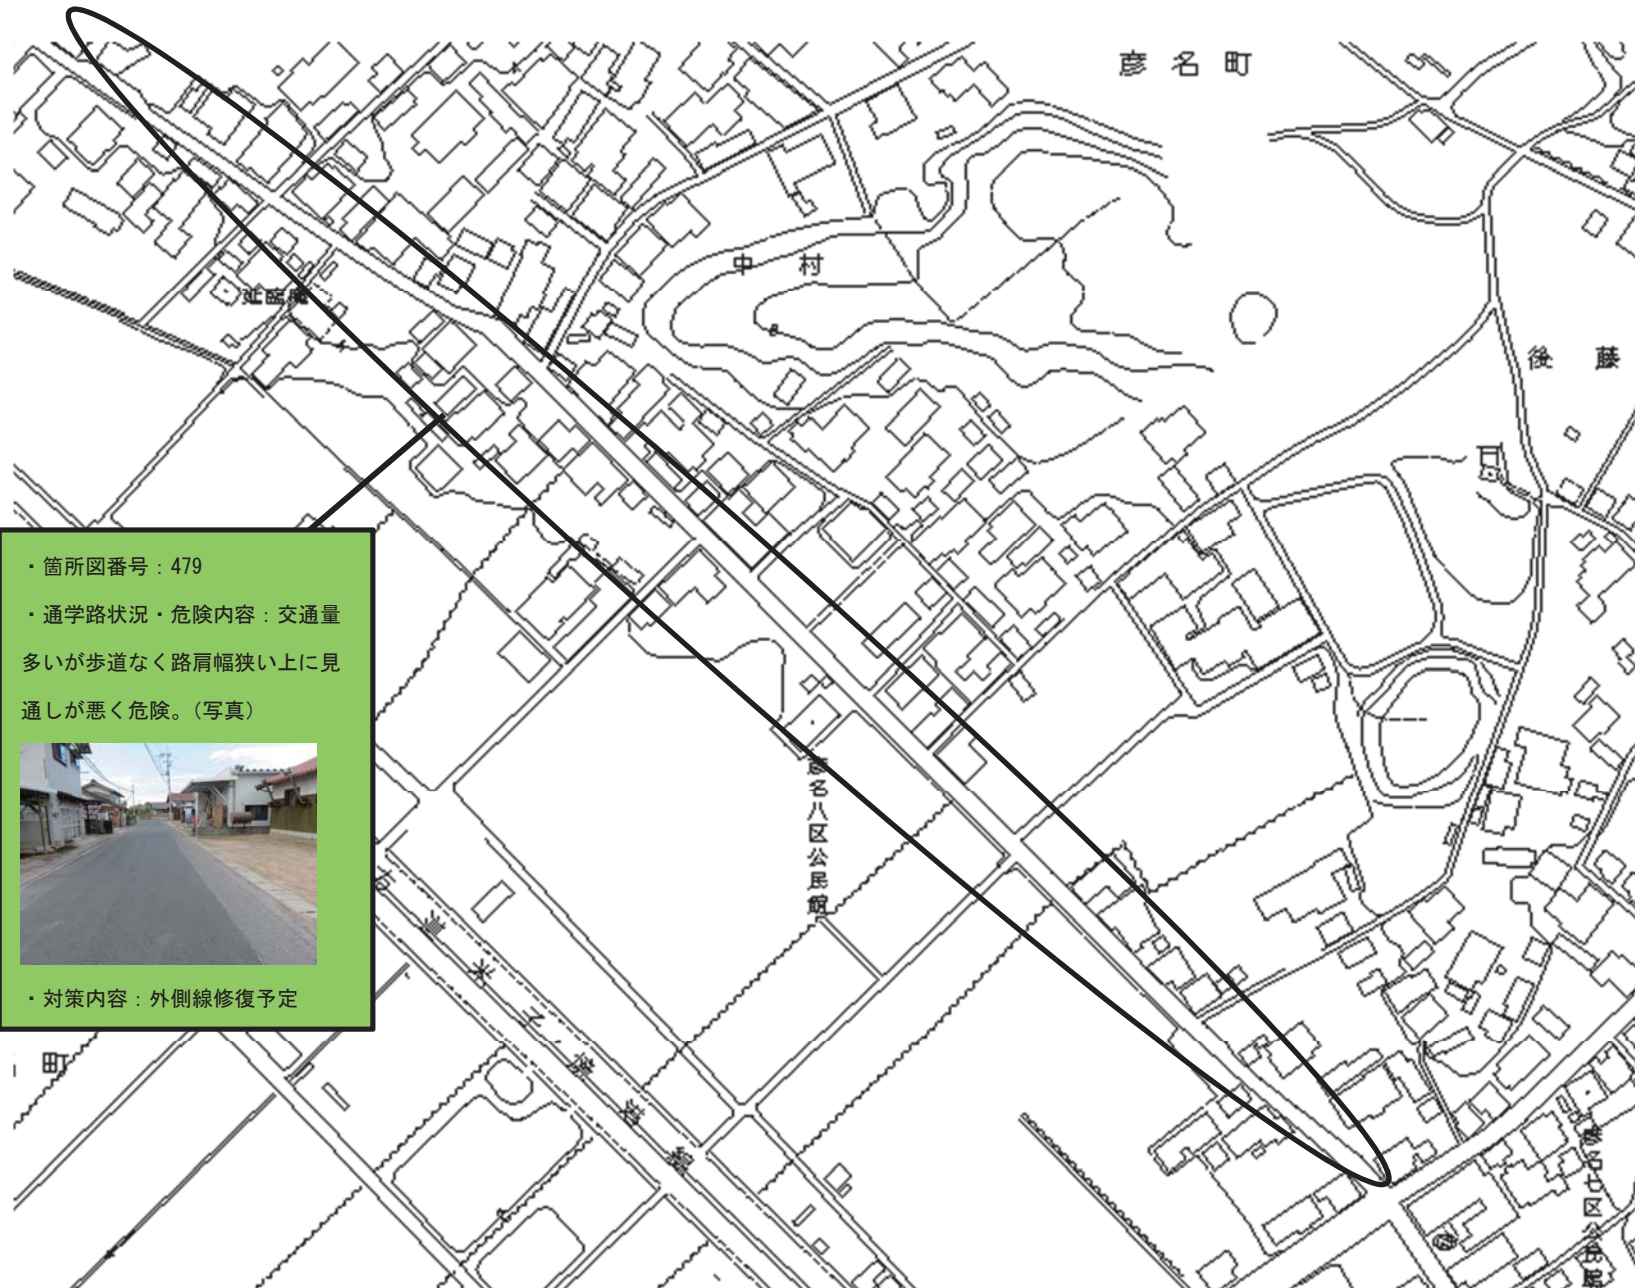
・箇所図番号：479

・通学路状況・危険内容：交通量多いが歩道なく路肩幅狭い上に見通しが悪く危険。(写真)

・対策内容：外側線修復予定

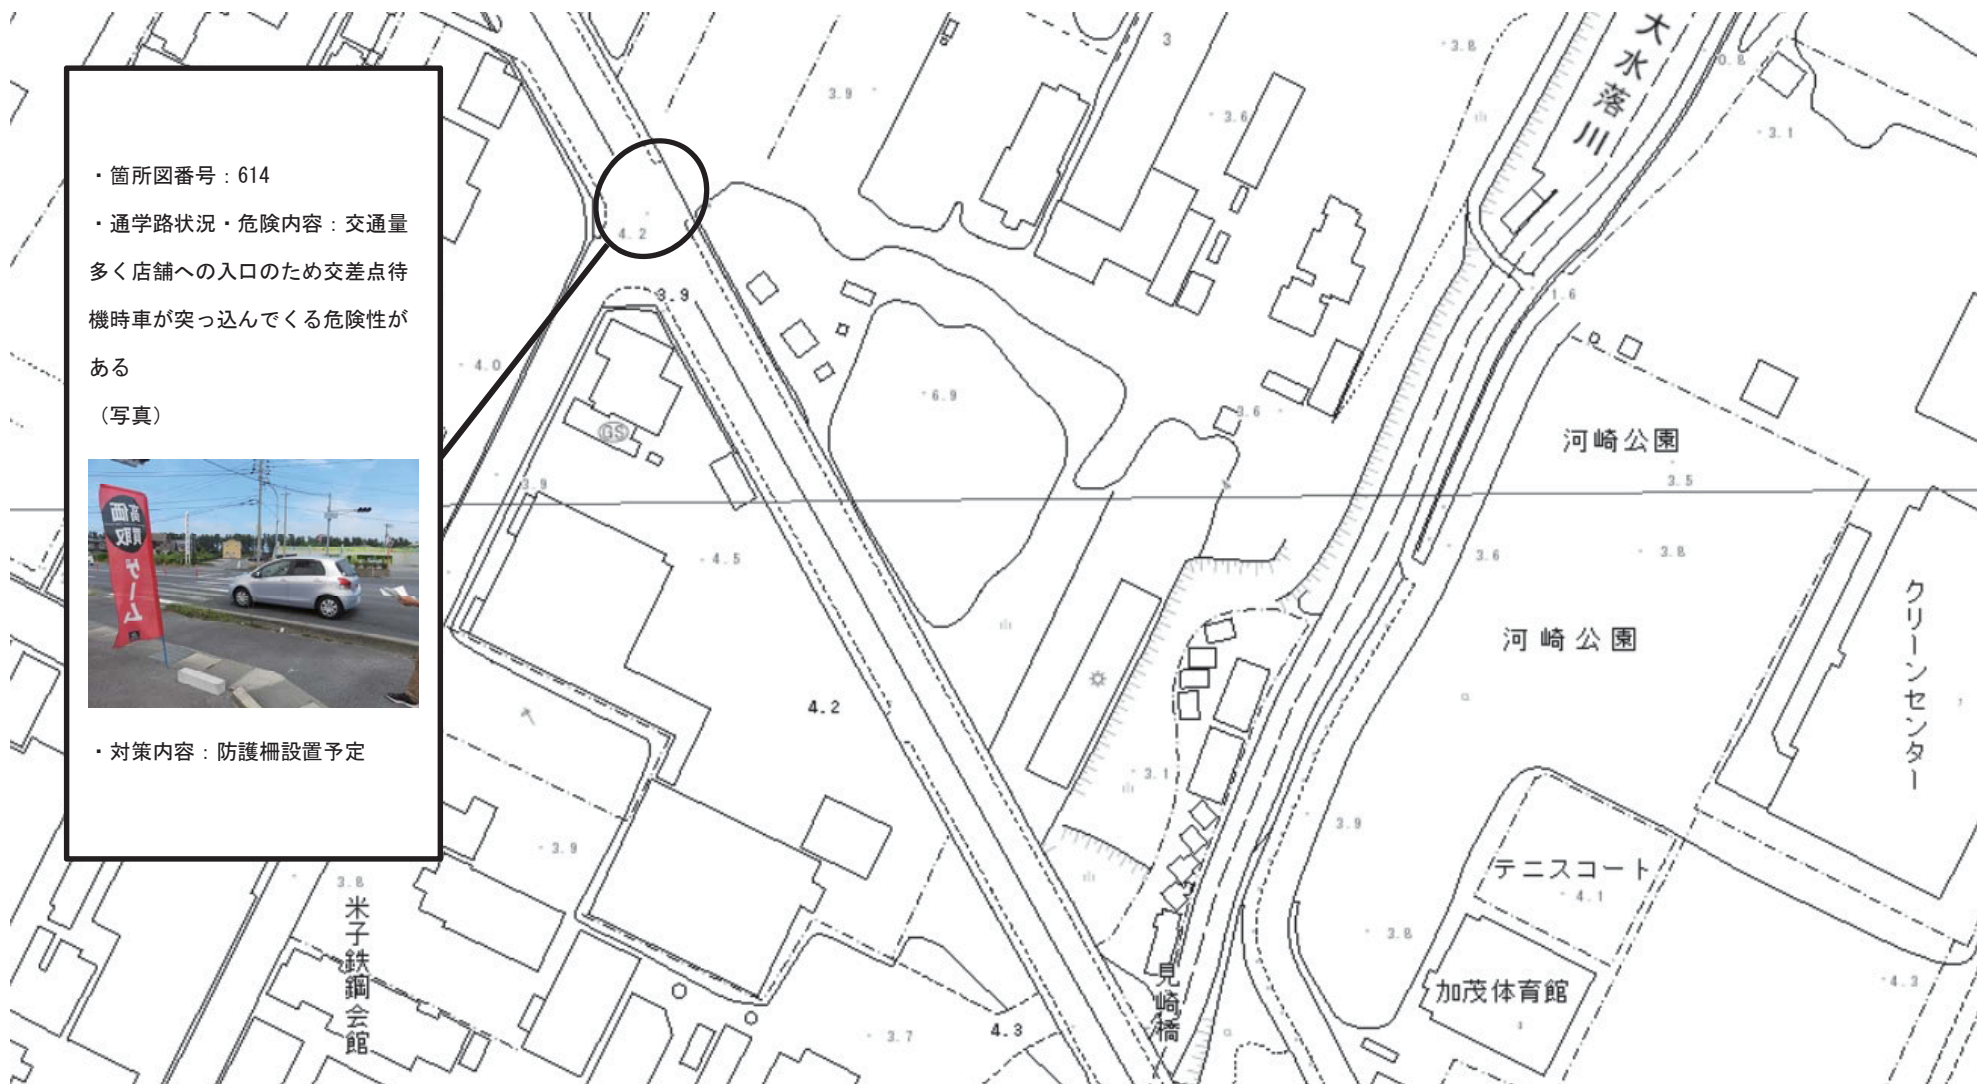
・箇所図番号：614

・通学路状況・危険内容：交通量多く店舗への入口のため交差点待機時車が突っ込んでくる危険性がある

・対策内容：防護柵設置予定
