平成24～令和2年度 鳥取県 米子市 尚徳中学校区通学路対策箇所図①

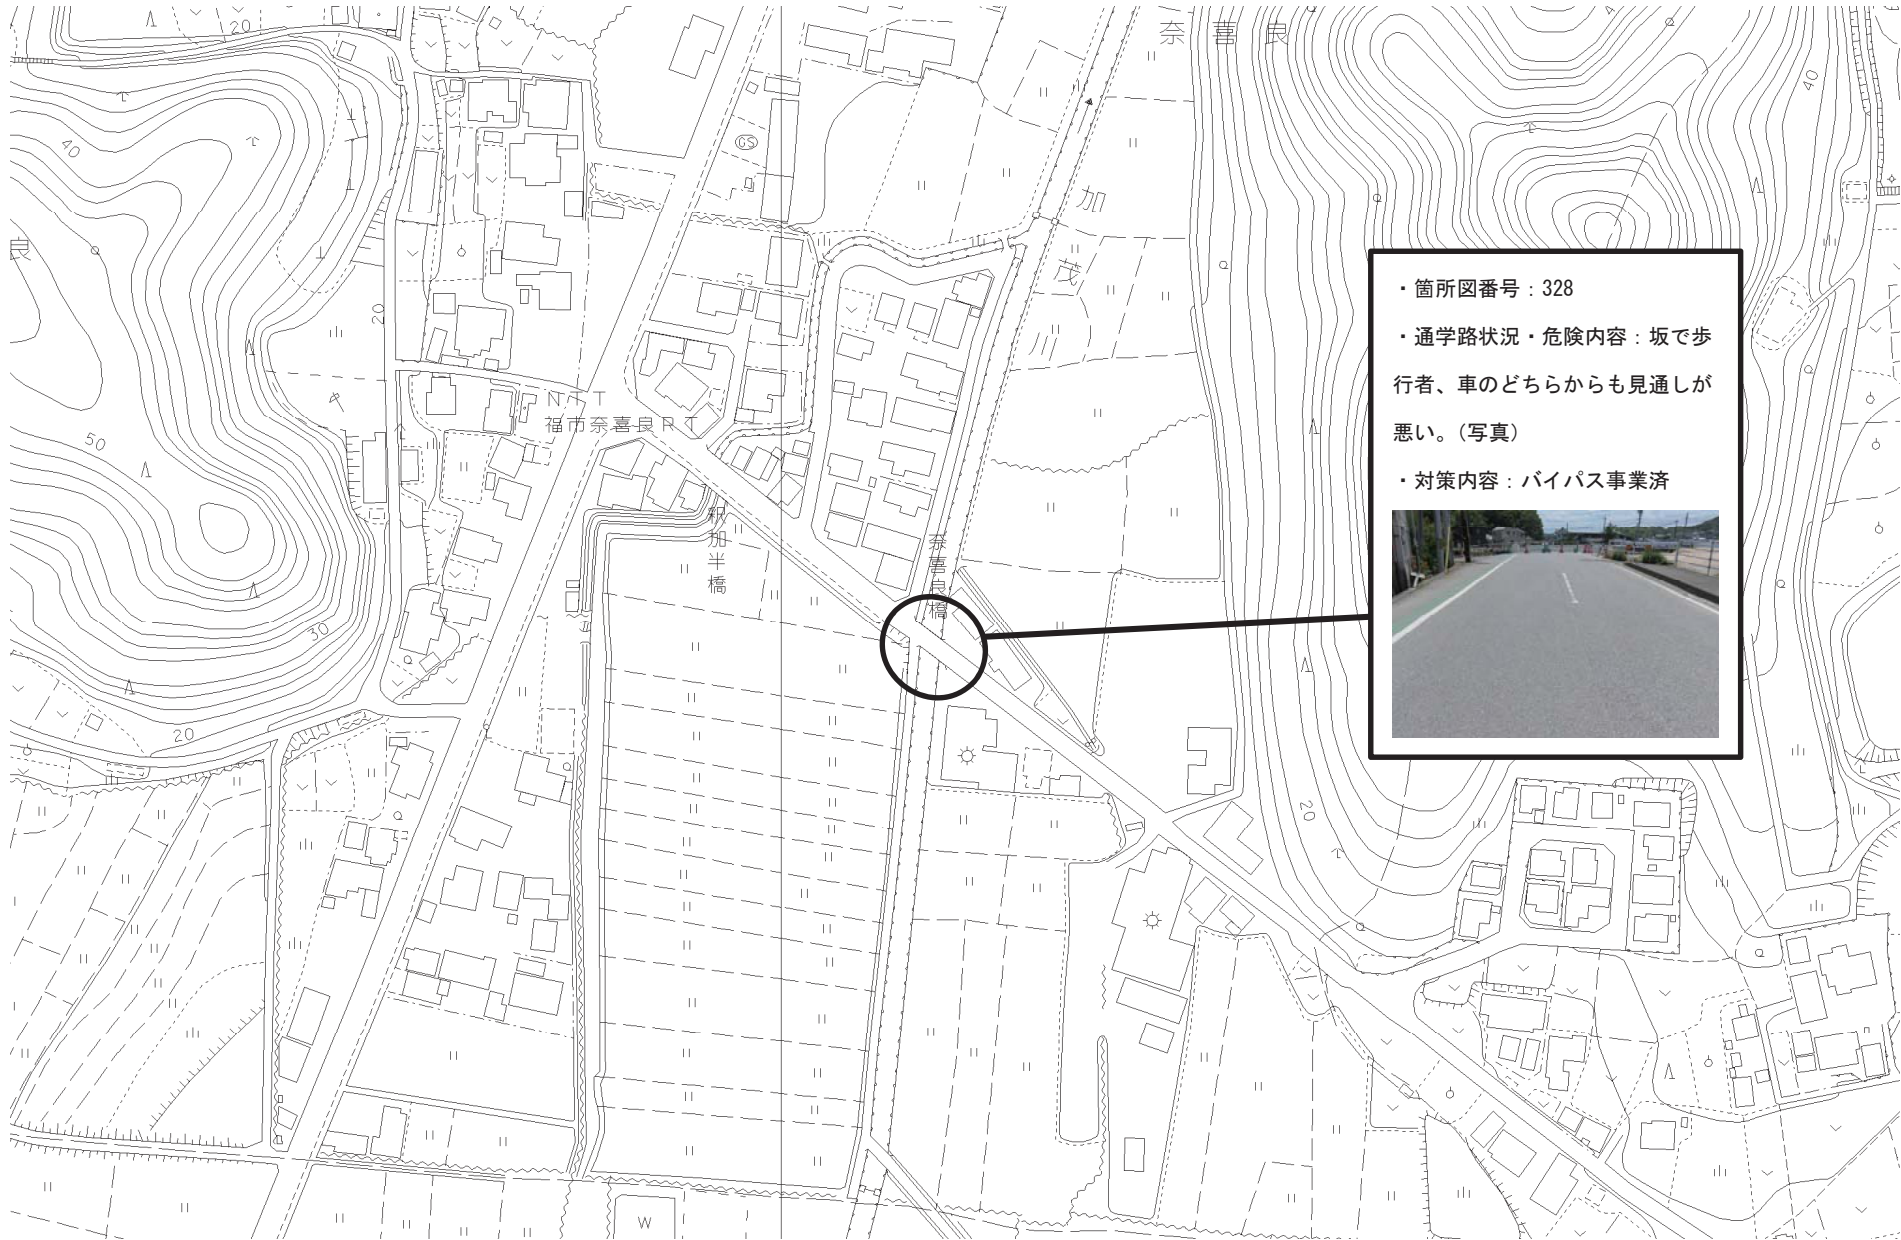
- ・箇所図番号：328
- ・通学路状況・危険内容：坂で歩行者、車のどちらからも見通しが悪い。(写真)
- ・対策内容：バイパス事業済

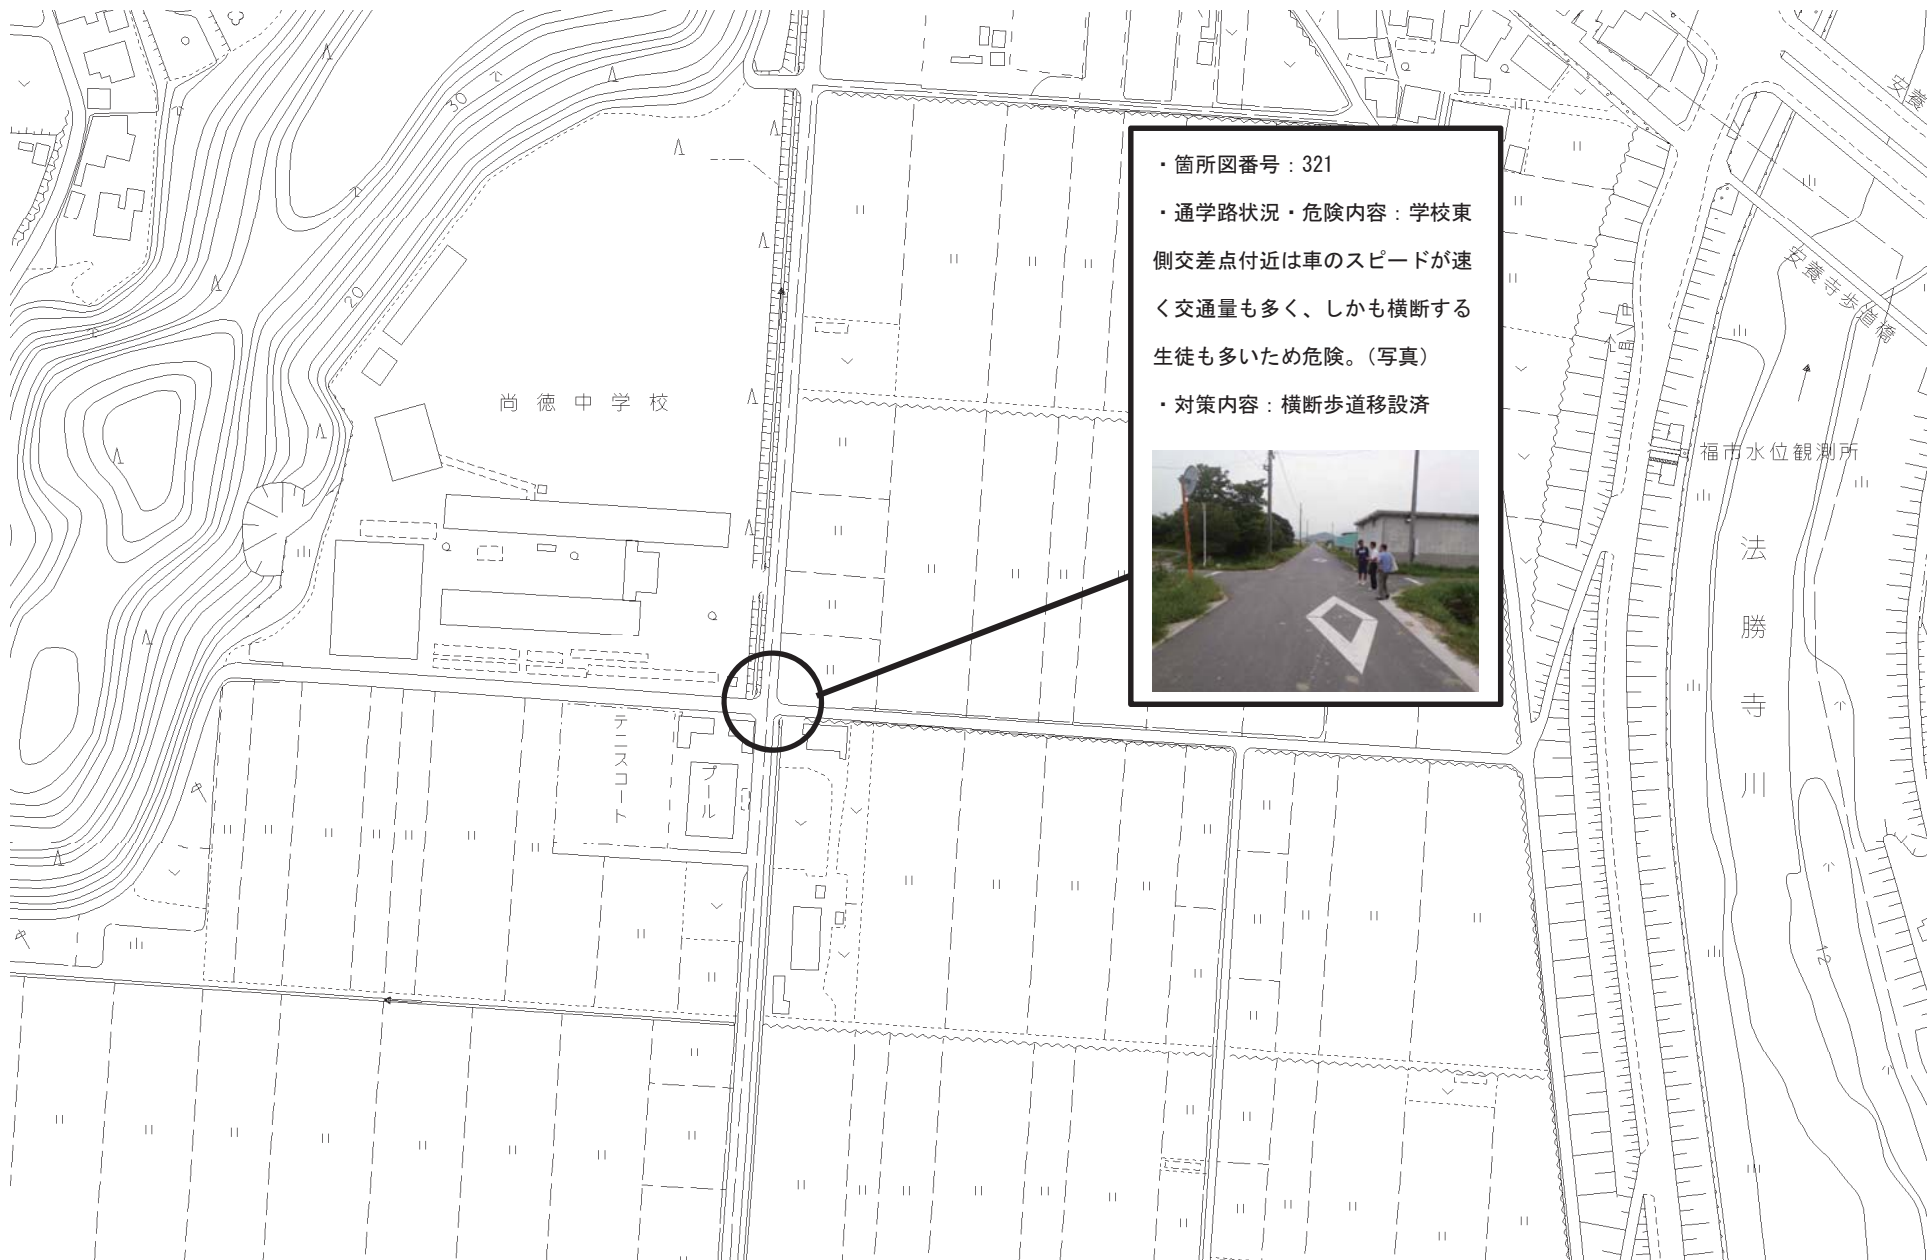
- ・箇所図番号：321
- ・通学路状況・危険内容：学校東側交差点付近は車のスピードが速く交通量も多く、しかも横断する生徒も多いため危険。(写真)
- ・対策内容：横断歩道移設済

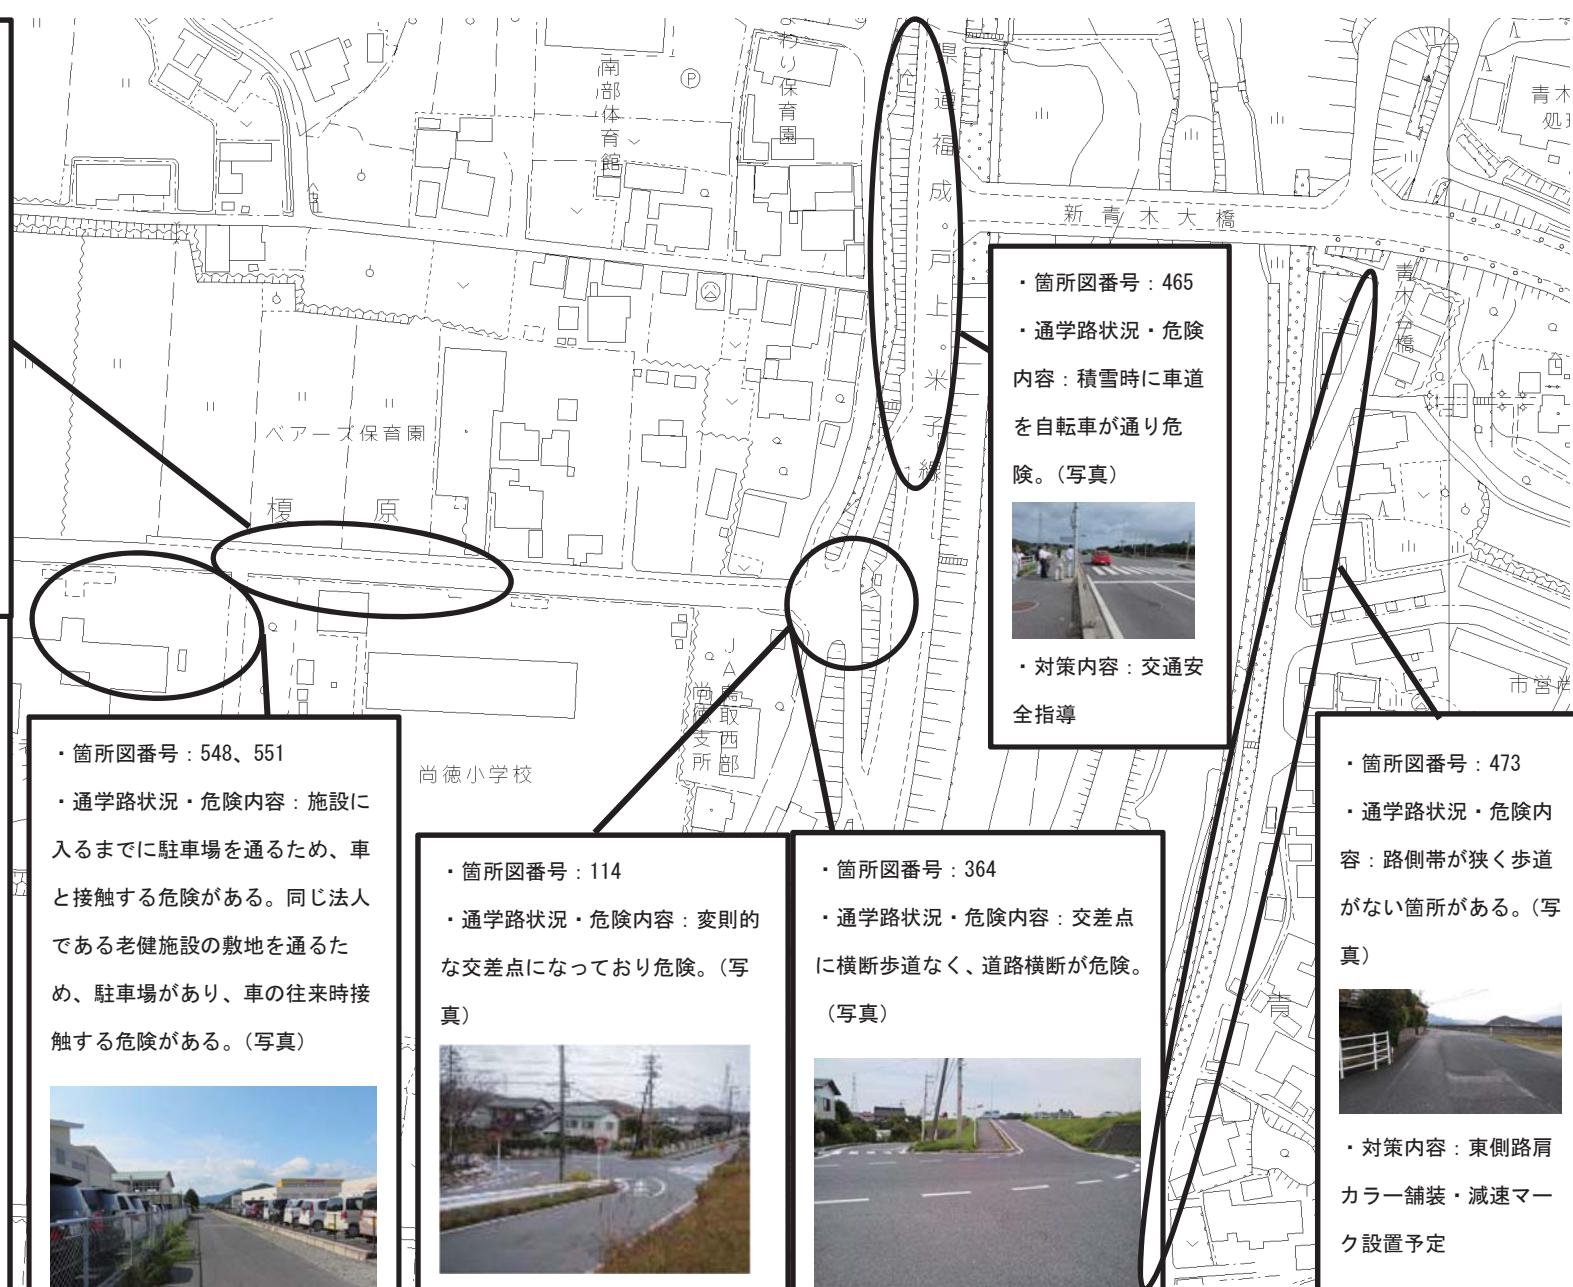
- ・箇所図番号：473
- ・通学路状況・危険内容：路側帯が狭く歩道がない箇所がある。(写真)

- ・対策内容：東側路肩カラー舗装・減速マーク設置予定

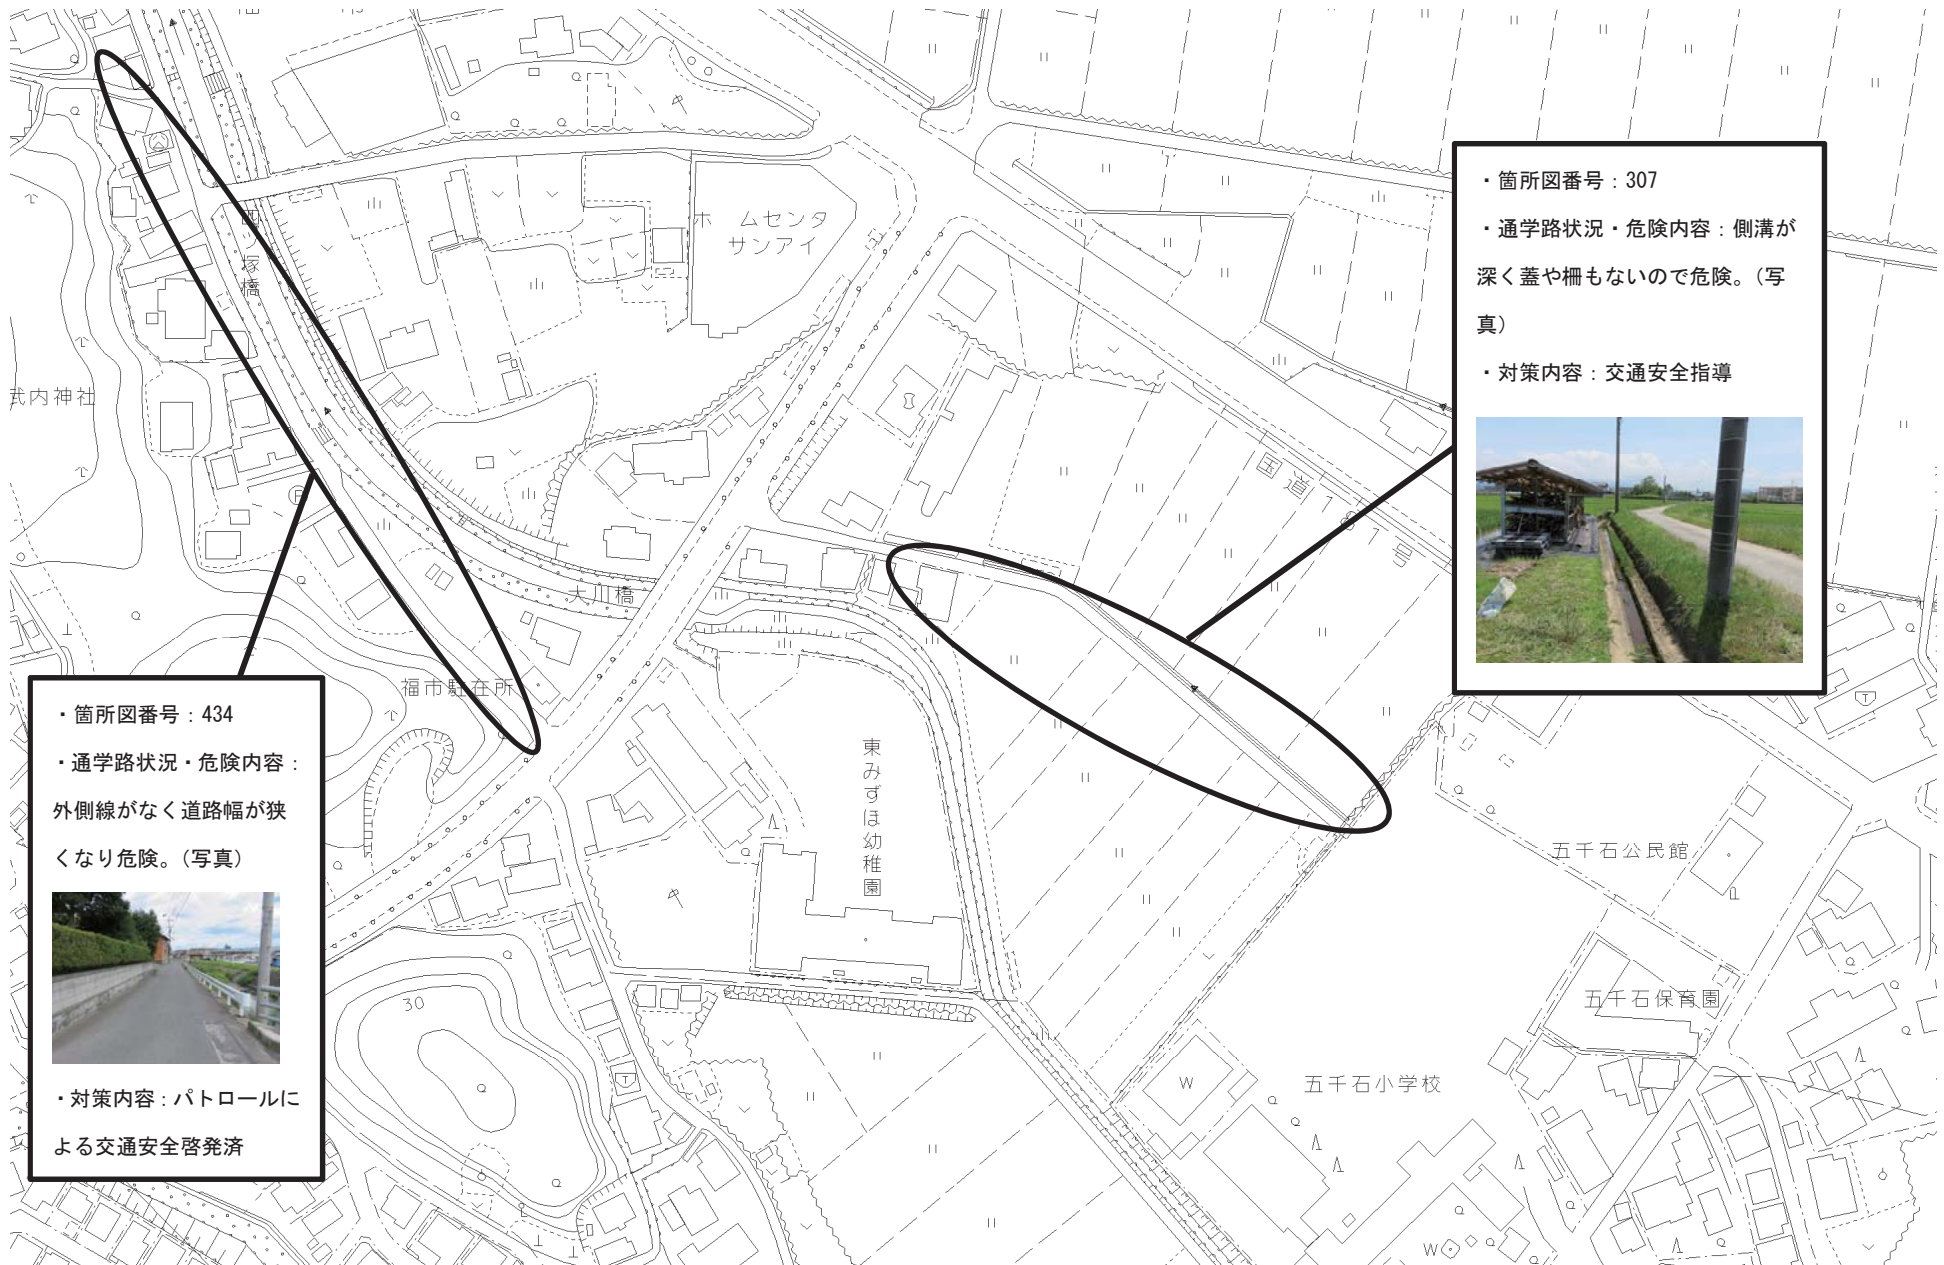
・箇所図番号：434

・通学路状況・危険内容：  
外側線がなく道路幅が狭  
くなり危険。(写真)

・通学路状況・危険内容：側溝が  
深く蓋や柵もないので危険。(写  
真)

・対策内容：パトロールに  
よる交通安全啓発済

・対策内容：交通安全指導

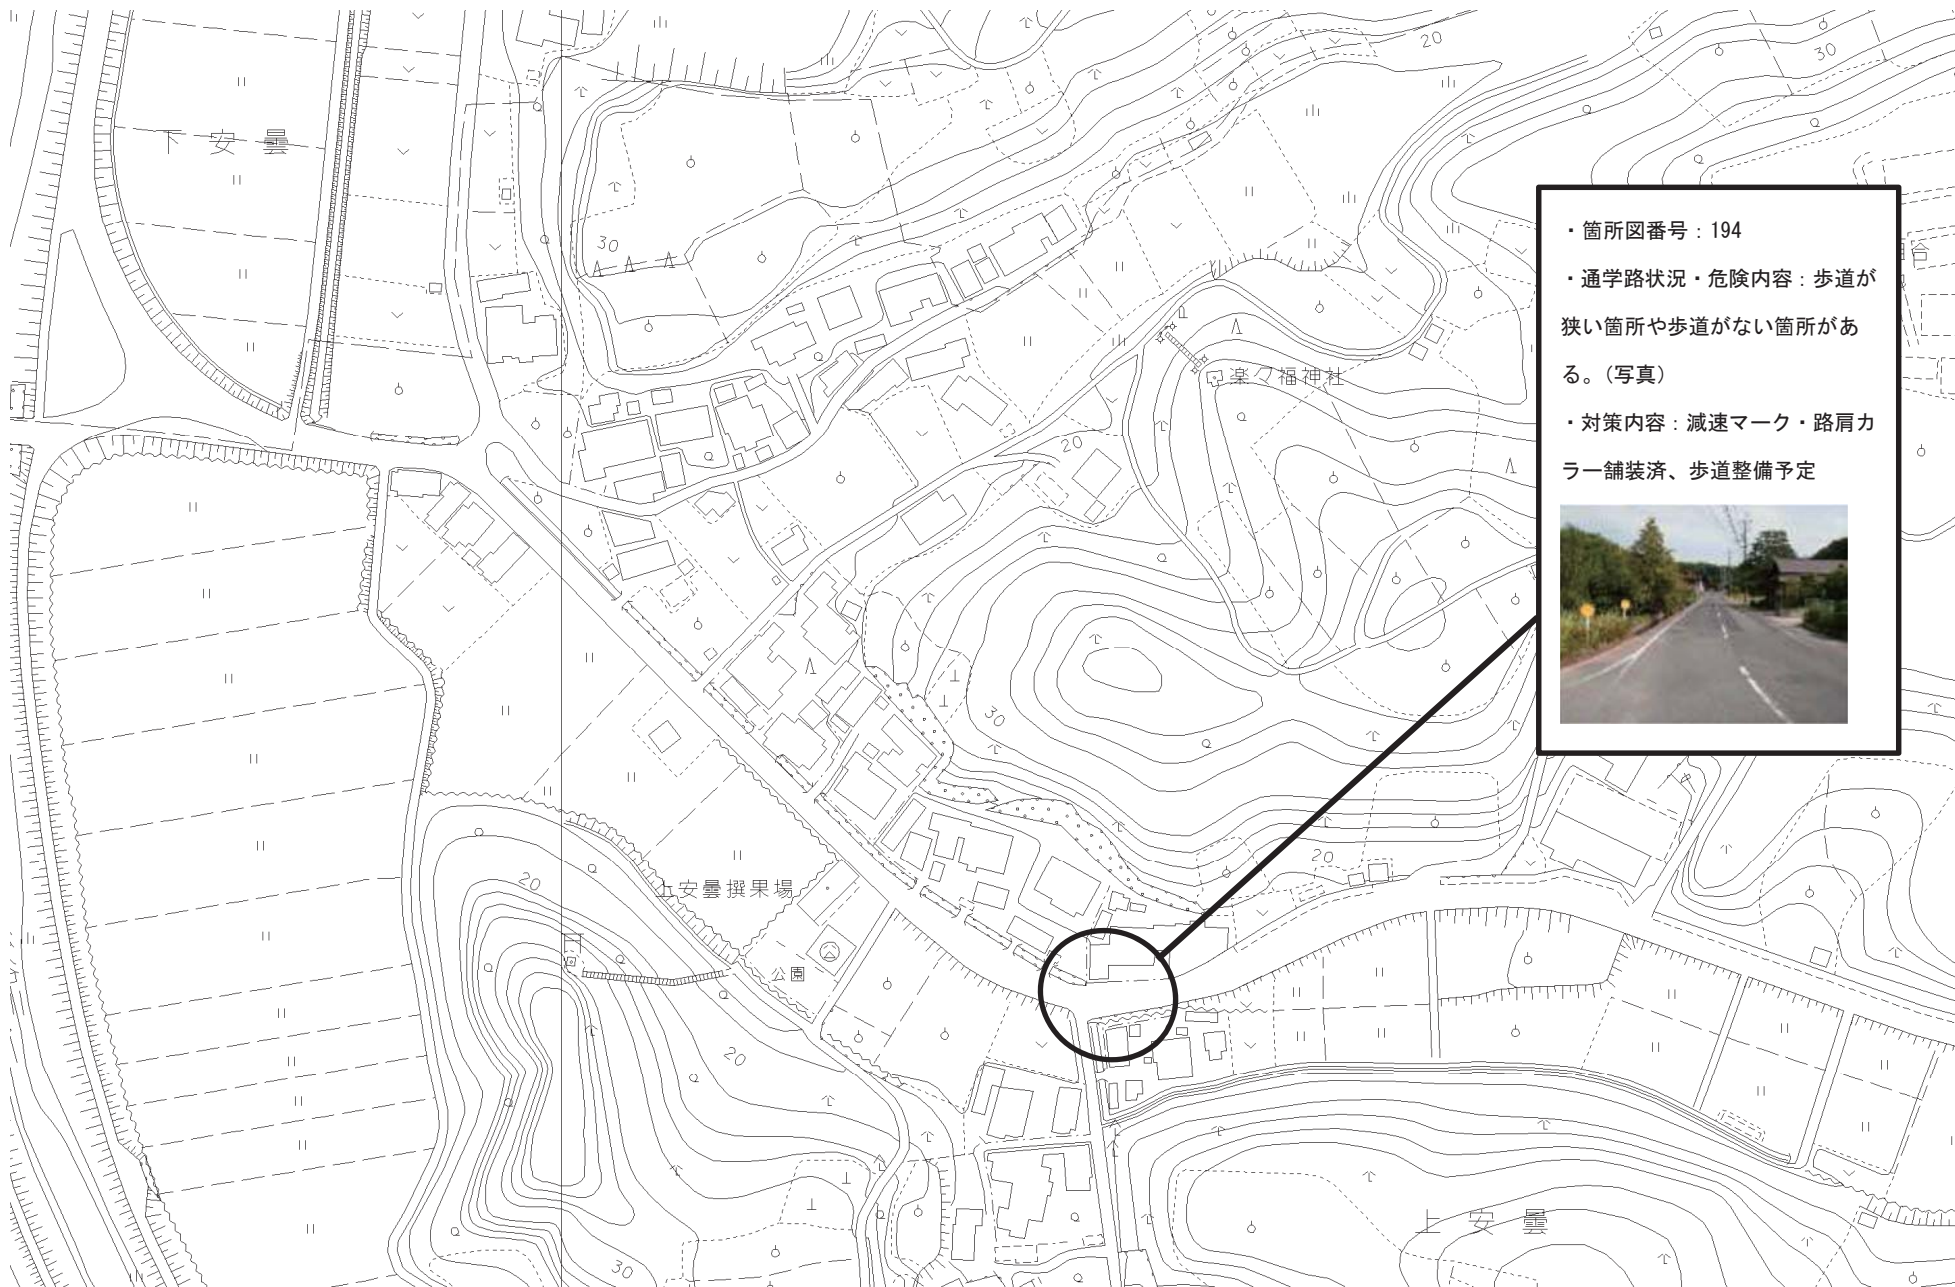
- ・箇所図番号：194
- ・通学路状況・危険内容：歩道が狭い箇所や歩道がない箇所がある。(写真)
- ・対策内容：減速マーク・路肩カラー舗装済、歩道整備予定

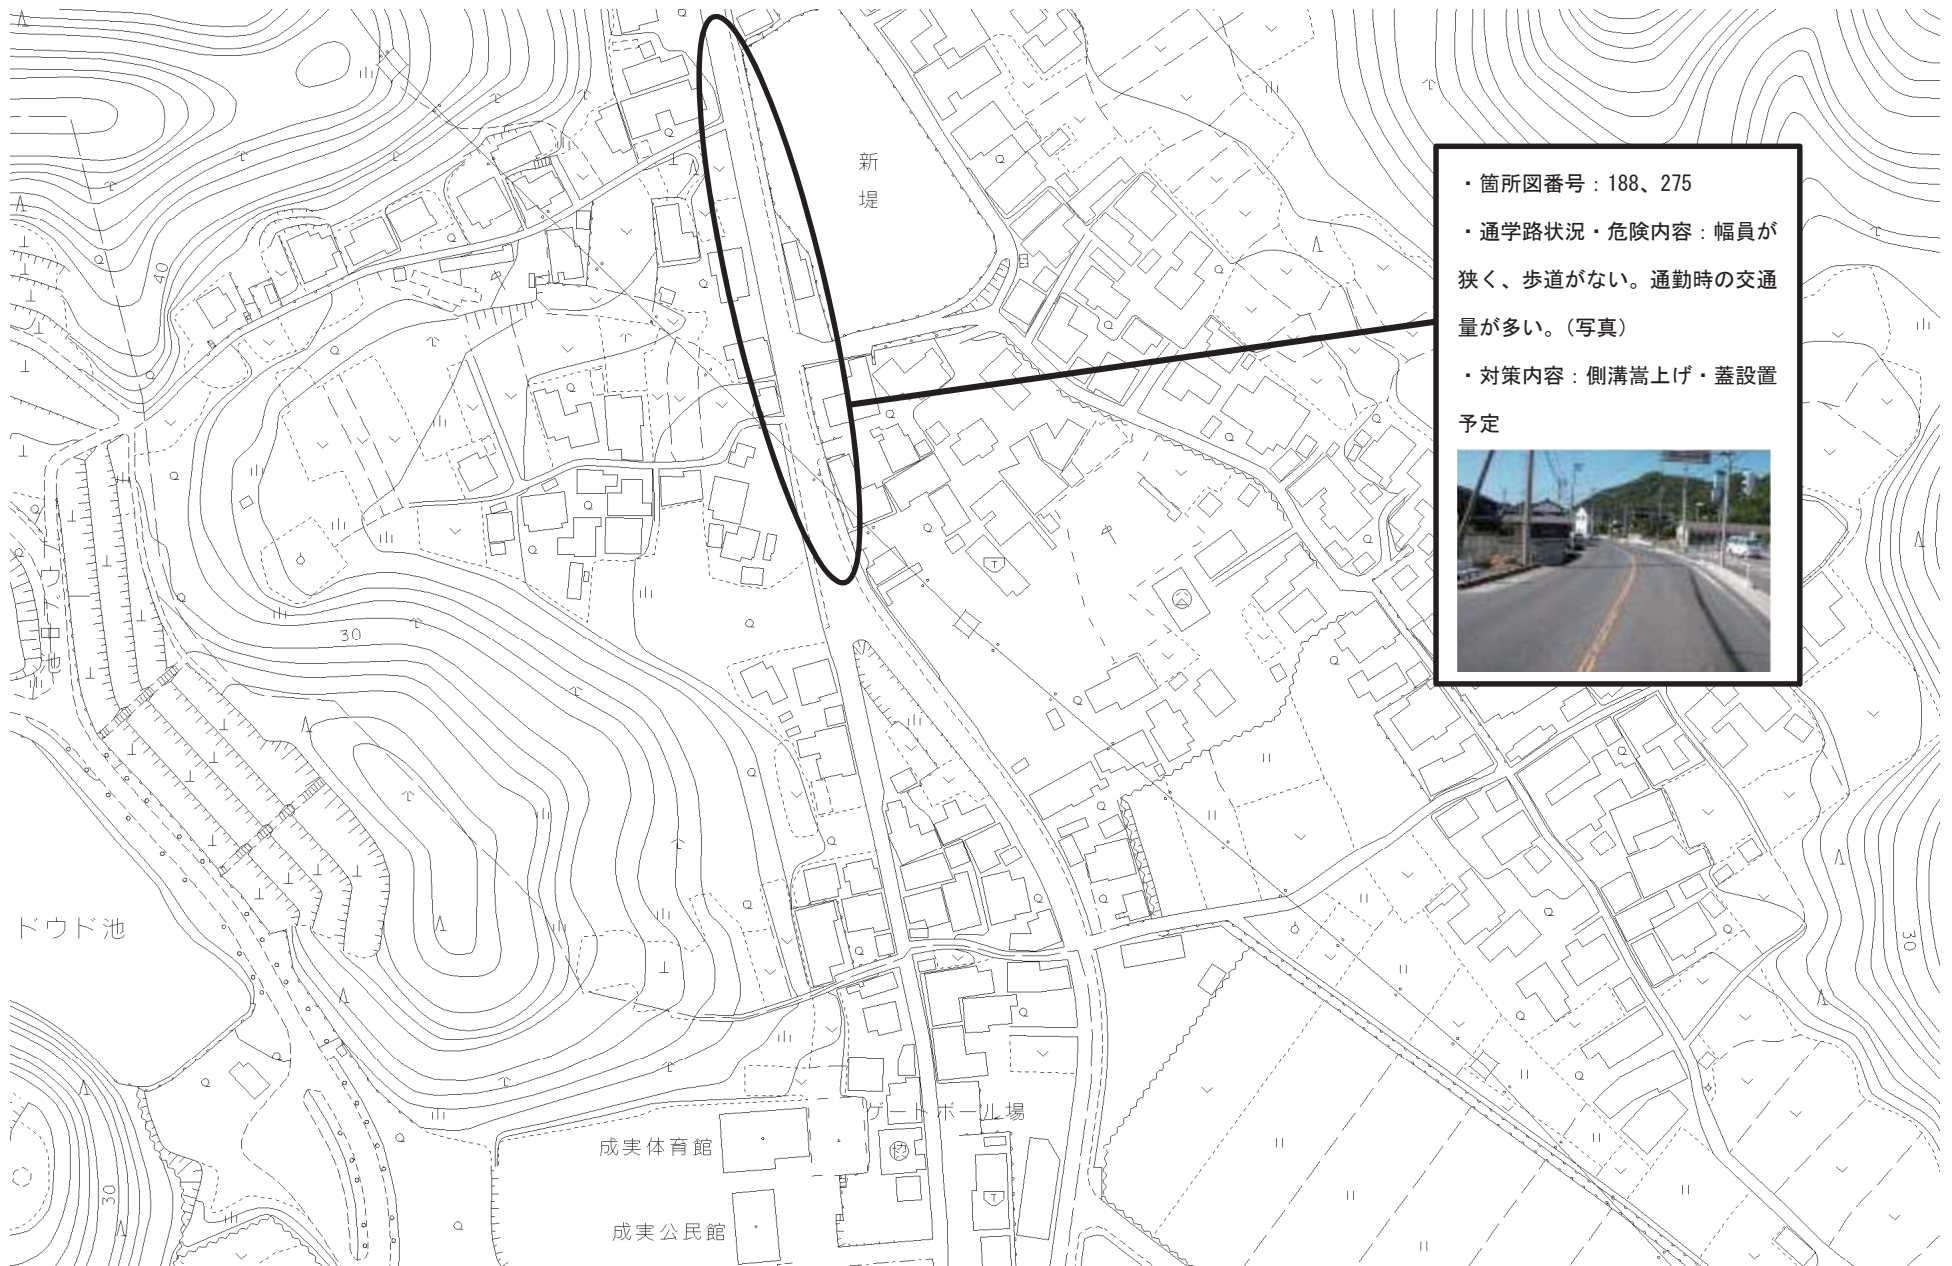
- ・箇所図番号：188、275
- ・通学路状況・危険内容：幅員が狭く、歩道がない。通勤時の交通量が多い。(写真)
- ・対策内容：側溝嵩上げ・蓋設置予定

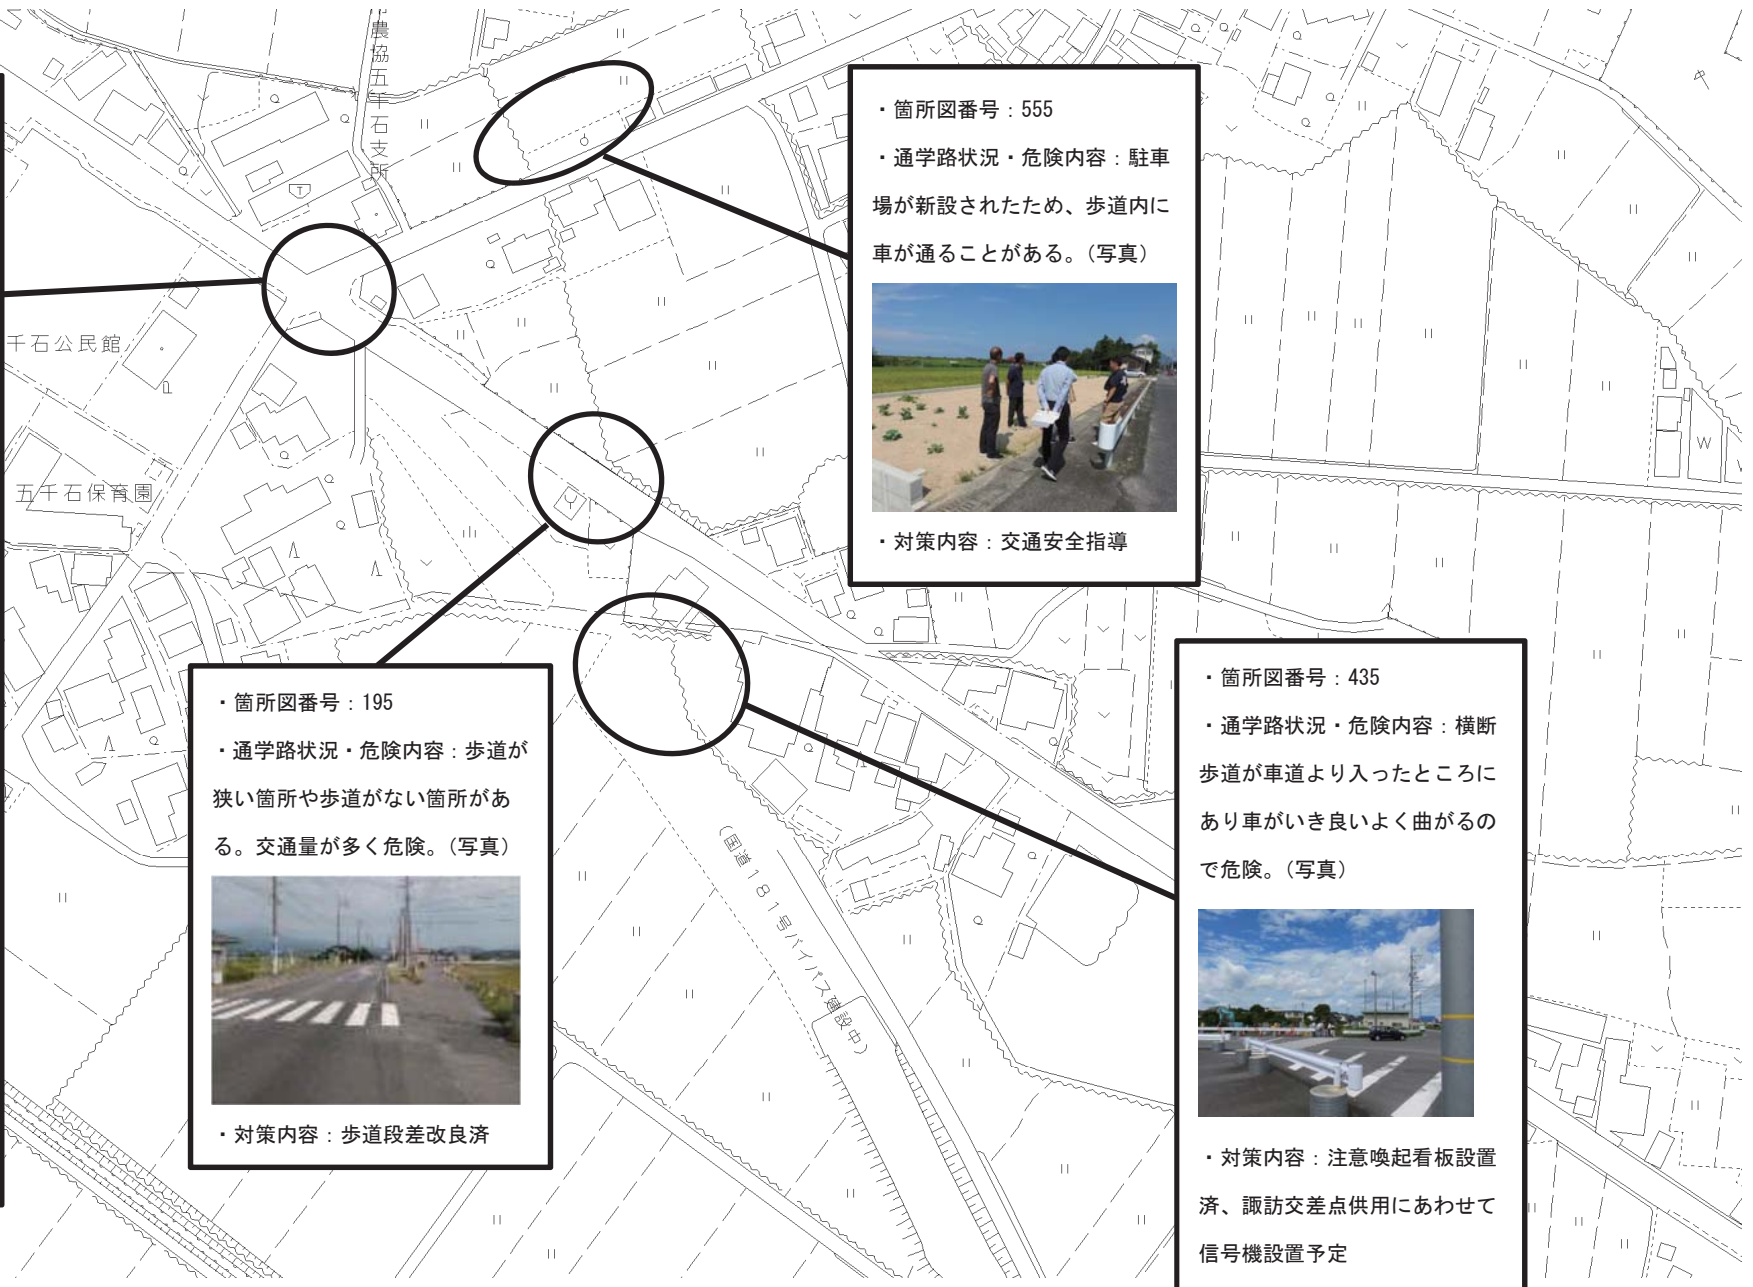
- ・箇所図番号：435
- ・通学路状況・危険内容：横断歩道が車道より入ったところにあり車がいき良よく曲がるので危険。(写真)

- ・対策内容：注意喚起看板設置済、諏訪交差点供用にあわせて信号機設置予定

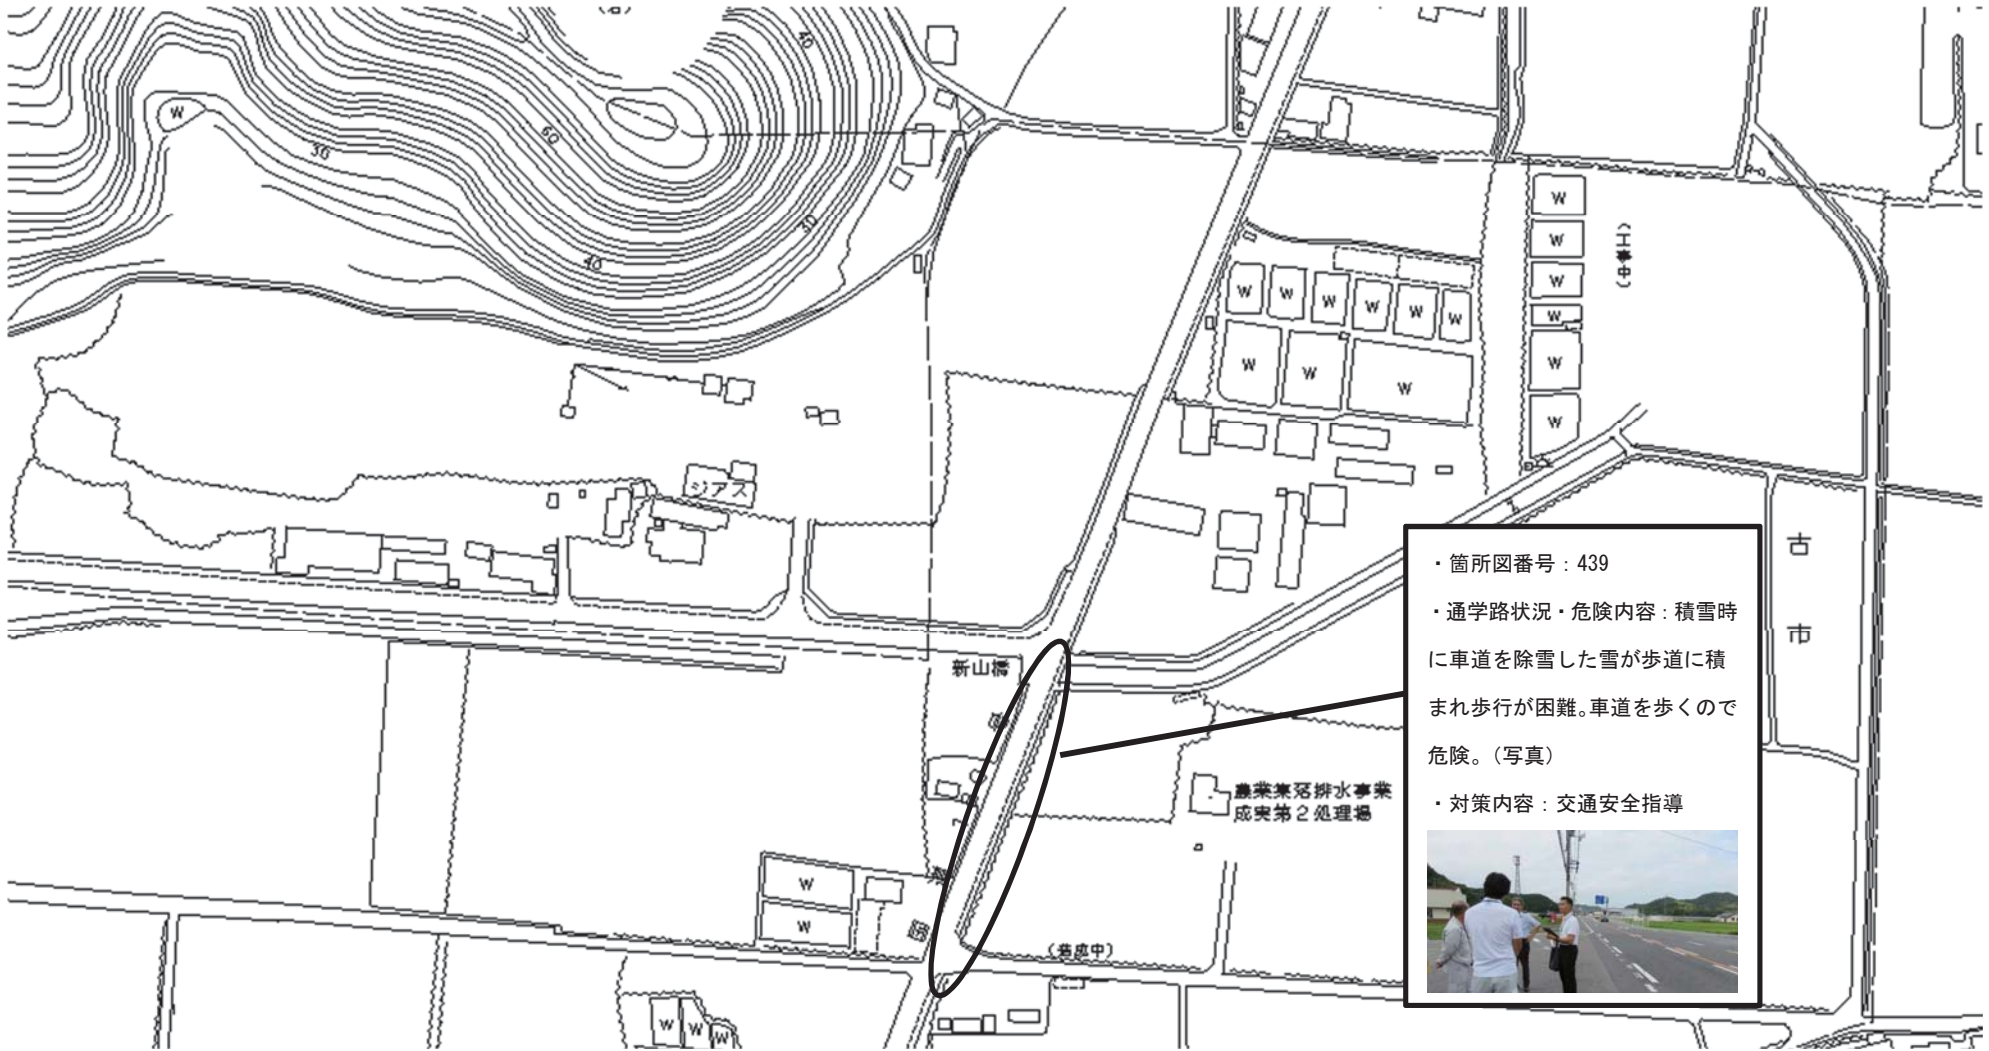
- ・箇所図番号：439
- ・通学路状況・危険内容：積雪時に車道を除雪した雪が歩道に積まれ歩行が困難。車道を歩くので危険。(写真)
- ・対策内容：交通安全指導

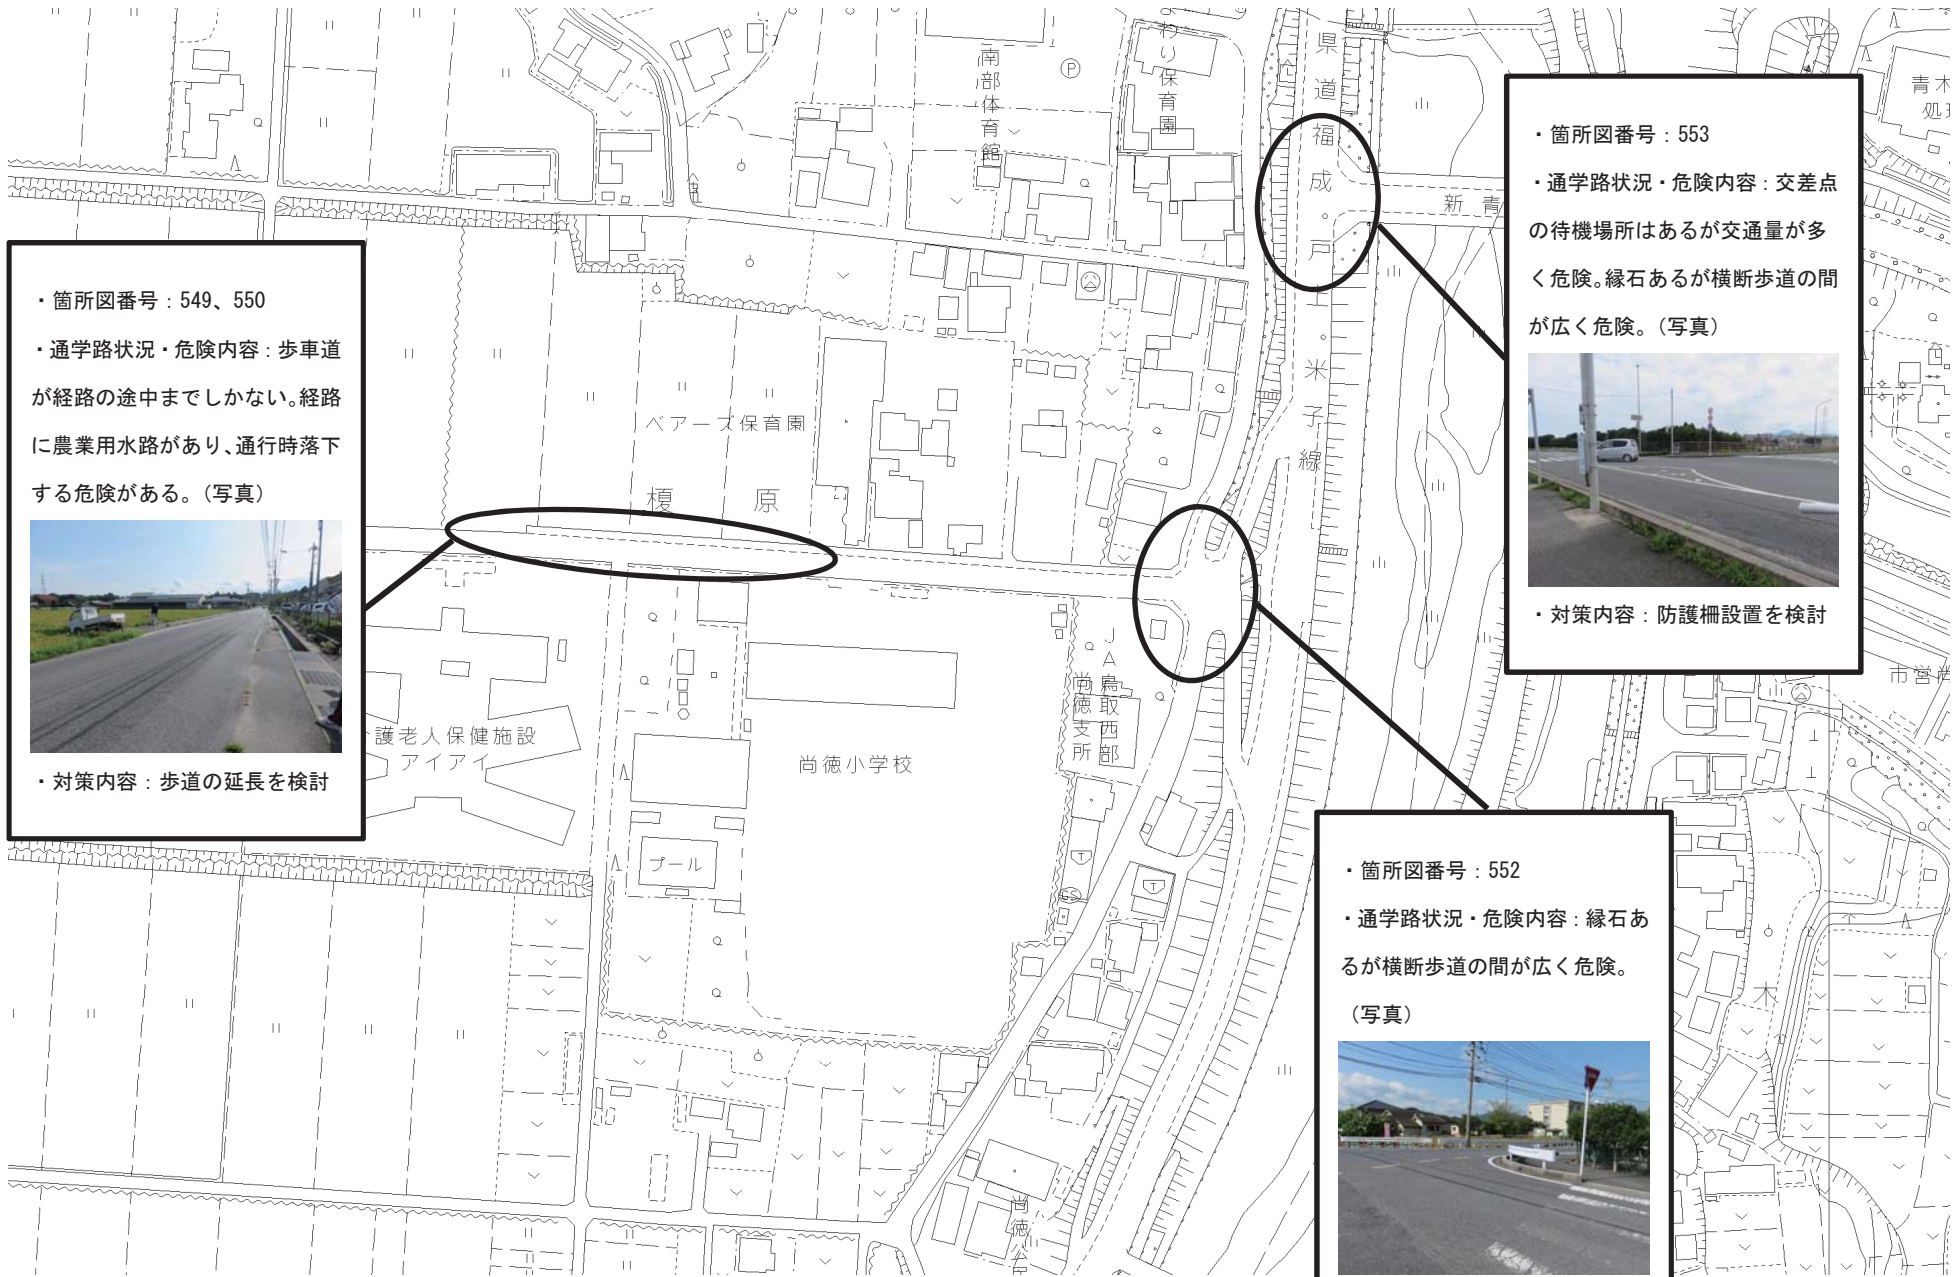
- ・箇所図番号：549、550
- ・通学路状況・危険内容：歩車道が経路の途中までしかない。経路に農業用水路があり、通行時落下する危険がある。(写真)

- ・箇所図番号：553
- ・通学路状況・危険内容：交差点の待機場所はあるが交通量が多く危険。縁石があるが横断歩道の間が広く危険。(写真)

- ・箇所図番号：552
- ・通学路状況・危険内容：縁石があるが横断歩道の間が広く危険。(写真)

- ・対策内容：歩道の延長を検討

- ・対策内容：防護柵設置を検討

- ・対策内容：ストップマークを依頼
