平成24～令和2年度 鳥取県 米子市 尚徳中学校区通学路対策箇所図①

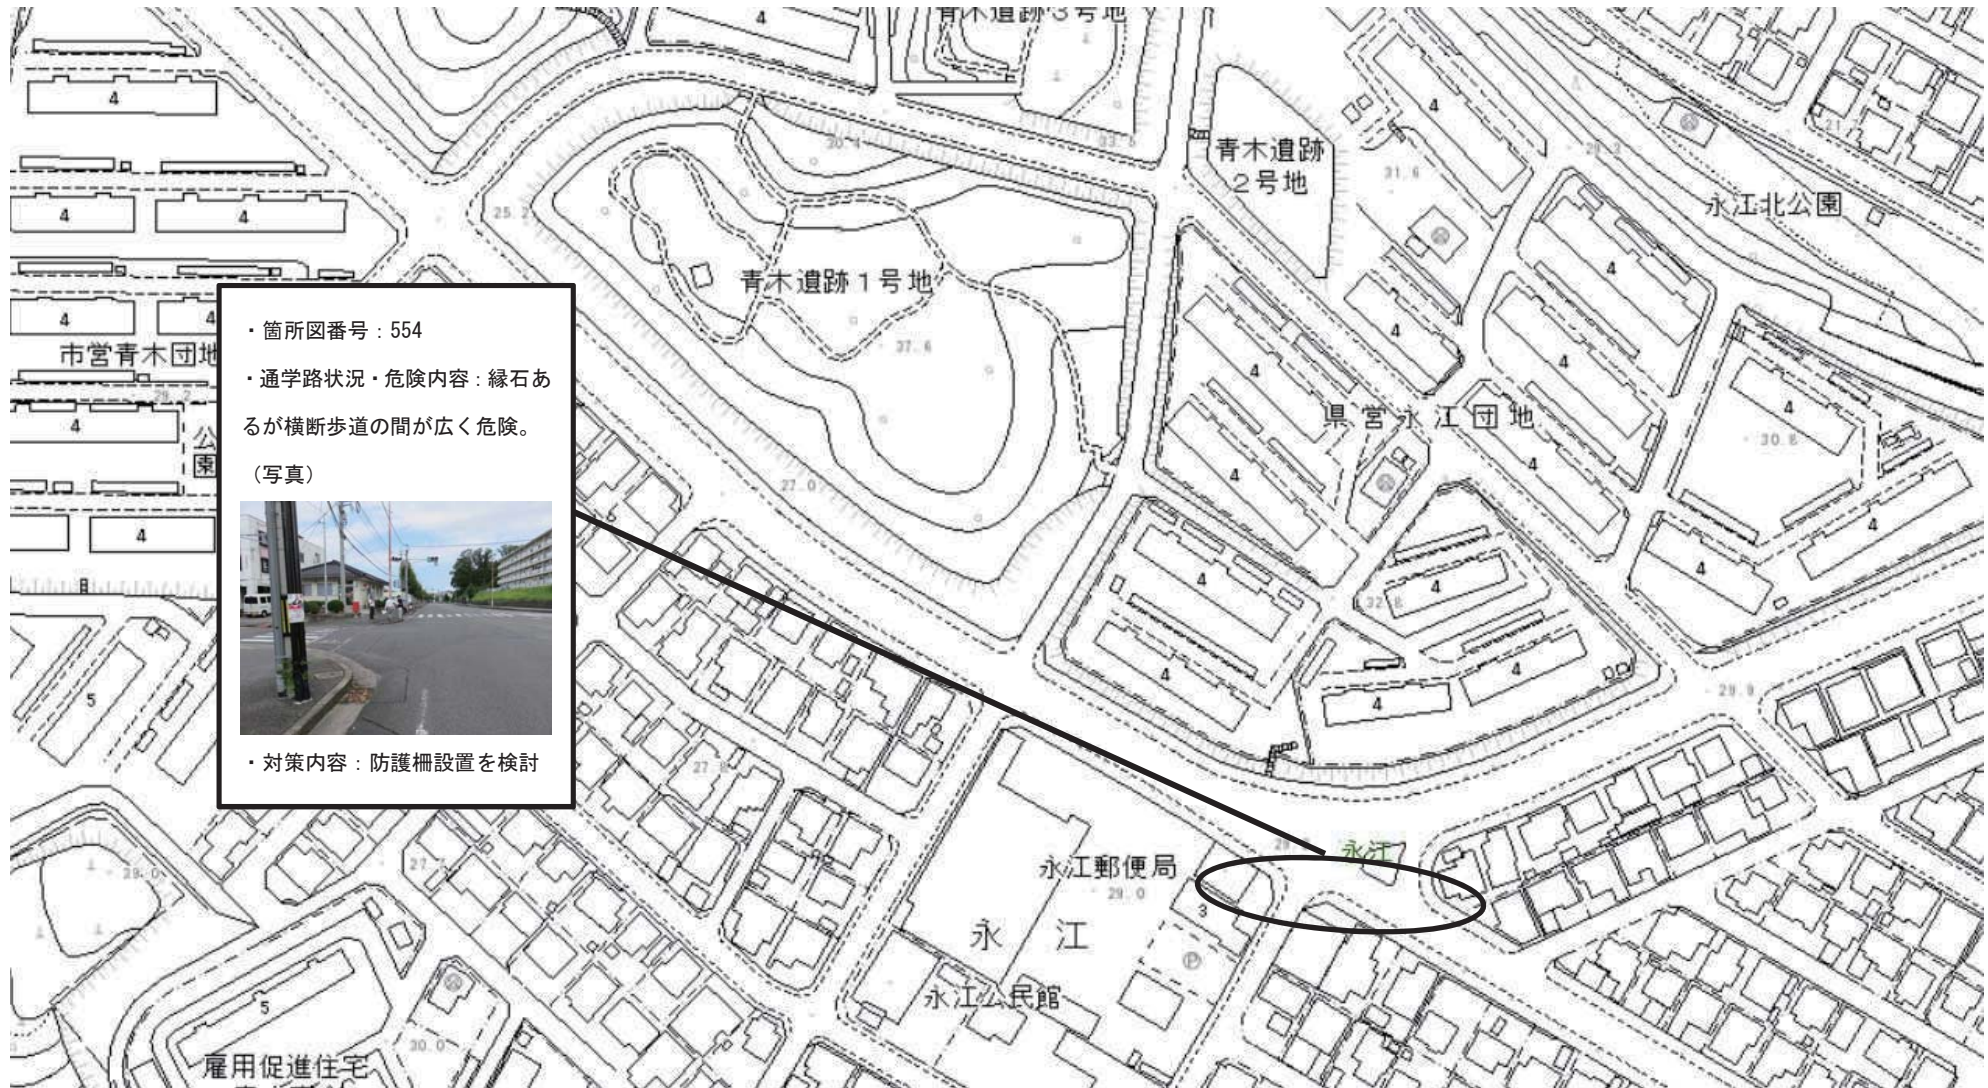
・箇所図番号：554  
・通学路状況・危険内容：縁石あるが横断歩道の間が広く危険。  
(写真)  
・対策内容：防護柵設置を検討

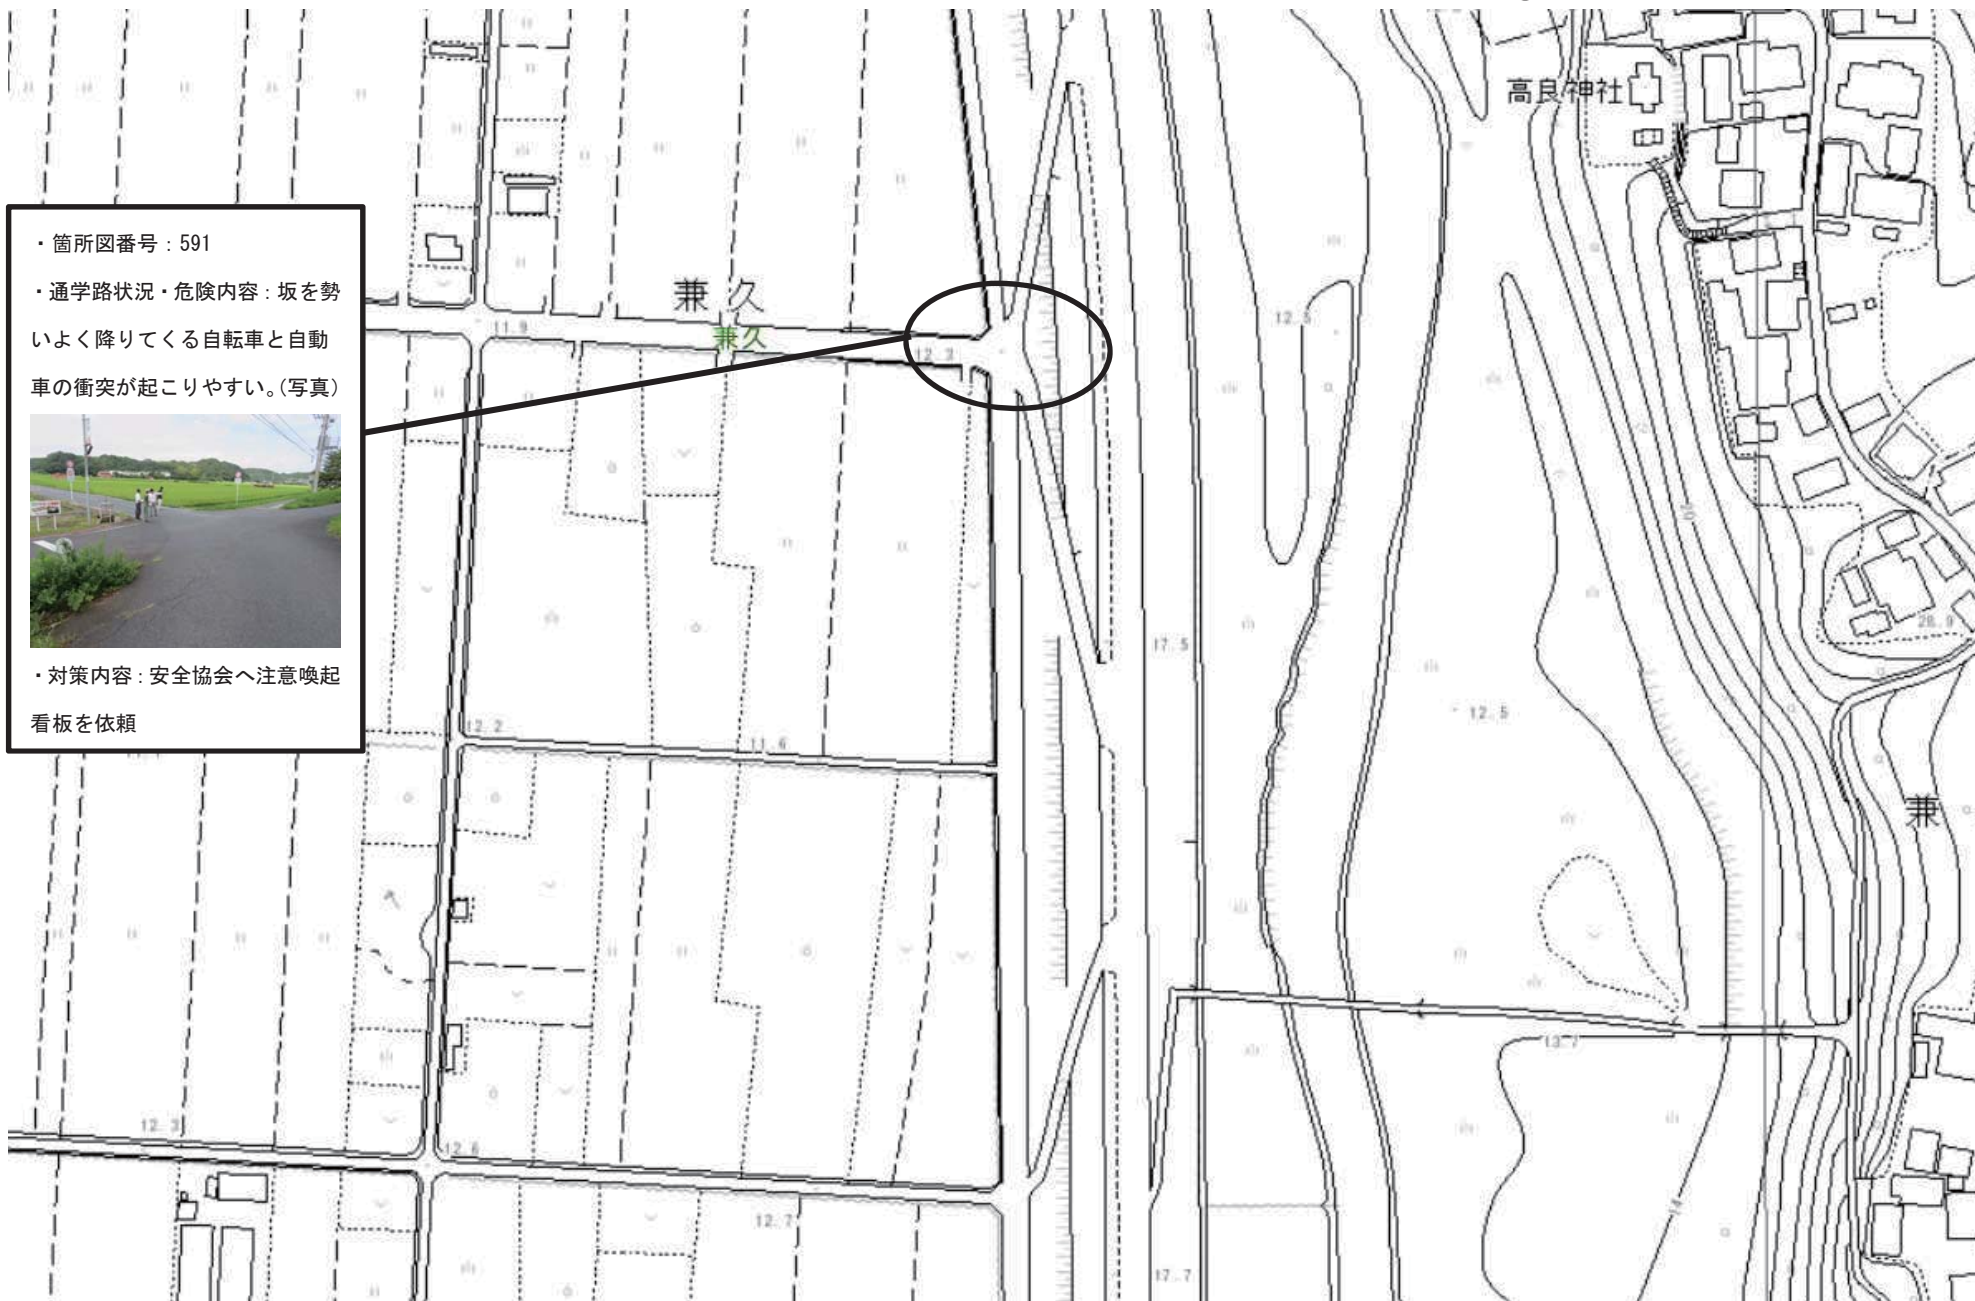
・箇所図番号：591

・通学路状況・危険内容：坂を勢いよく降りてくる自転車と自動車の衝突が起こりやすい。(写真)

・対策内容：安全協会へ注意喚起看板を依頼

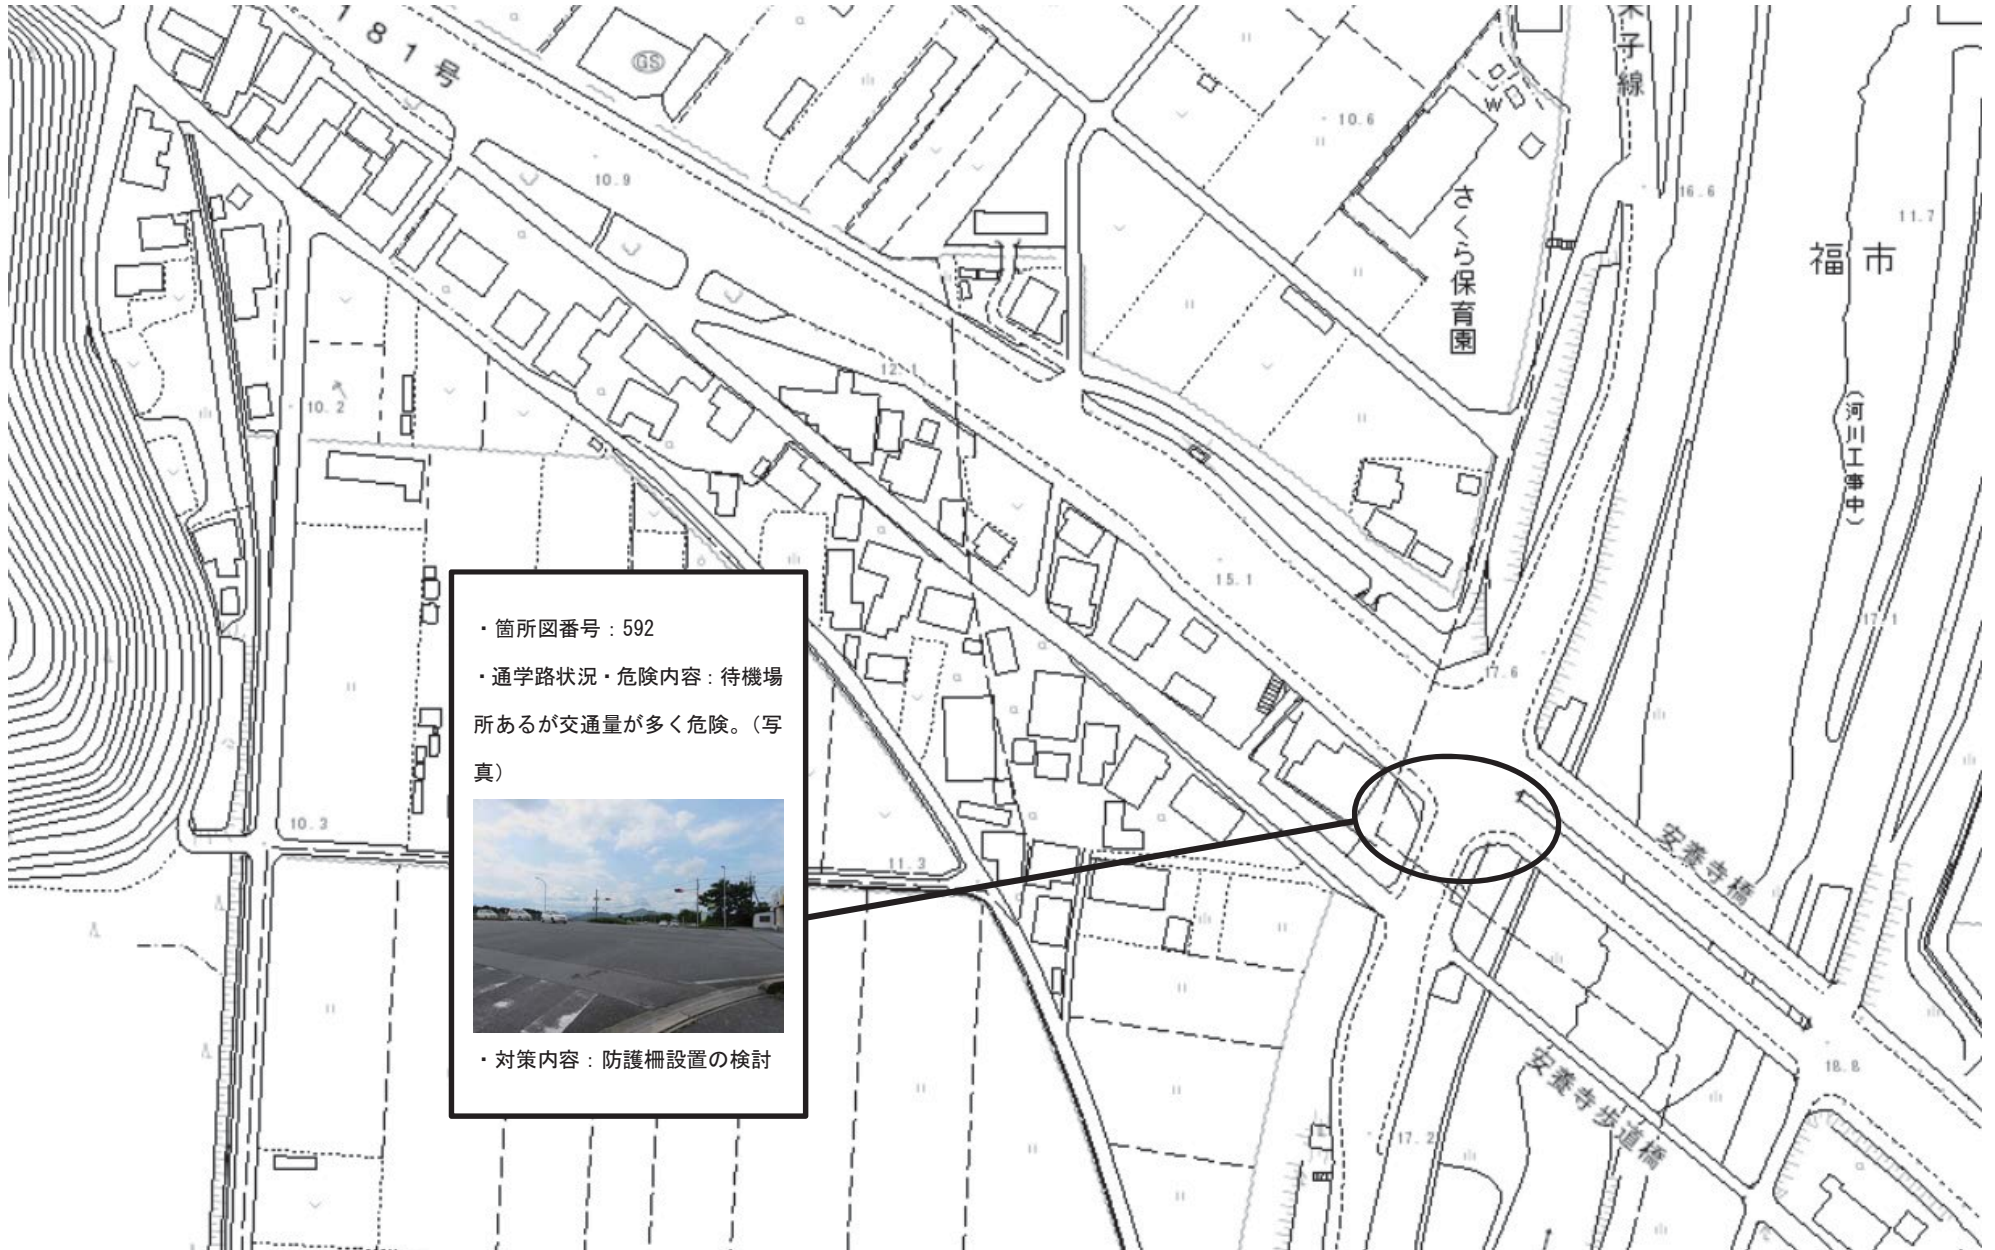
・箇所図番号：592  
・通学路状況・危険内容：待機場所があるが交通量が多く危険。(写真)

・対策内容：防護柵設置の検討

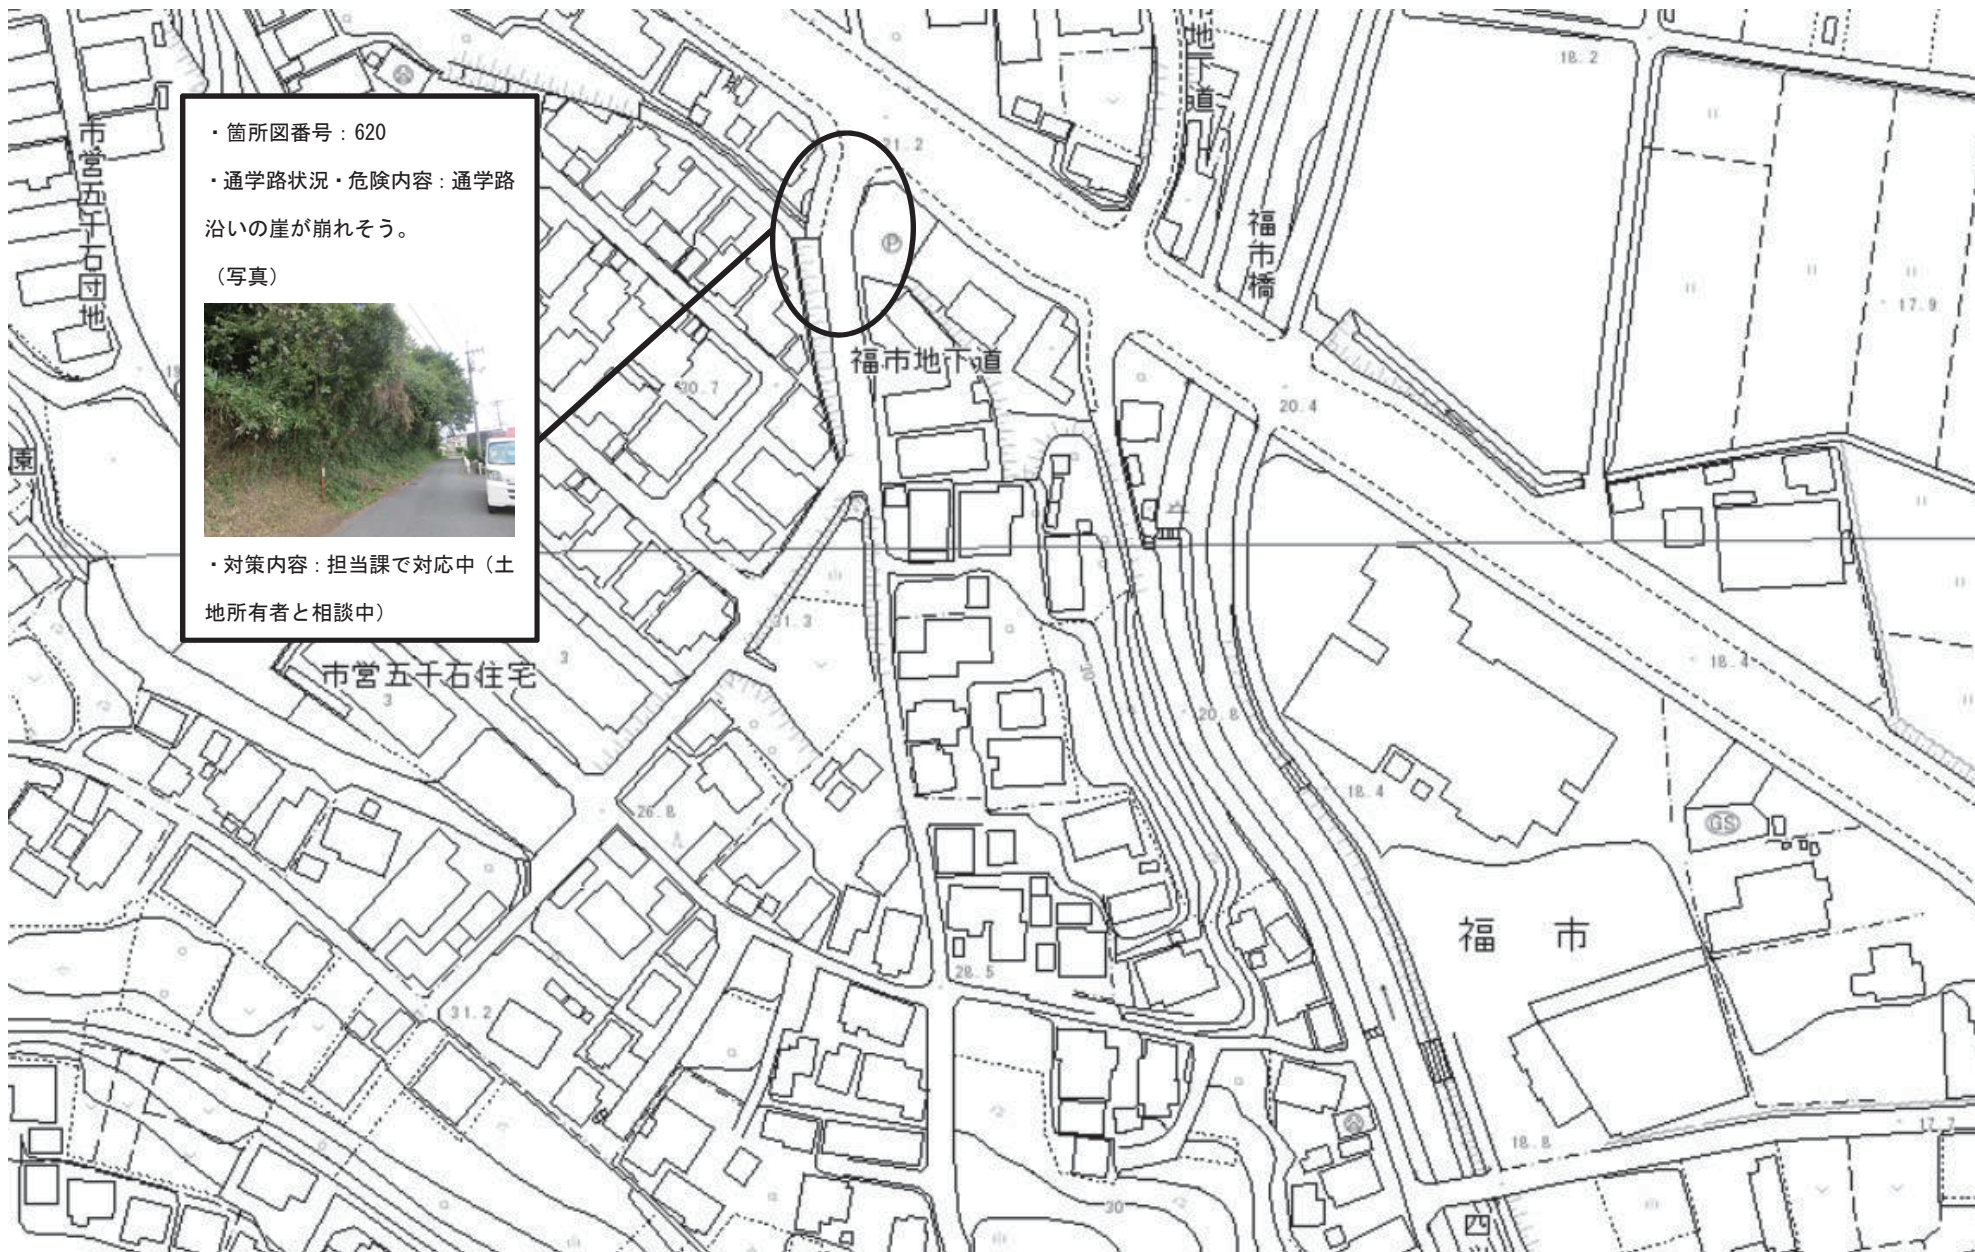
- ・箇所図番号：620
- ・通学路状況・危険内容：通学路沿いの崖が崩れそう。

- ・対策内容：担当課で対応中（土地所有者と相談中）
