平成24～令和2年度 鳥取県 米子市 加茂中学校区通学路対策箇所図①

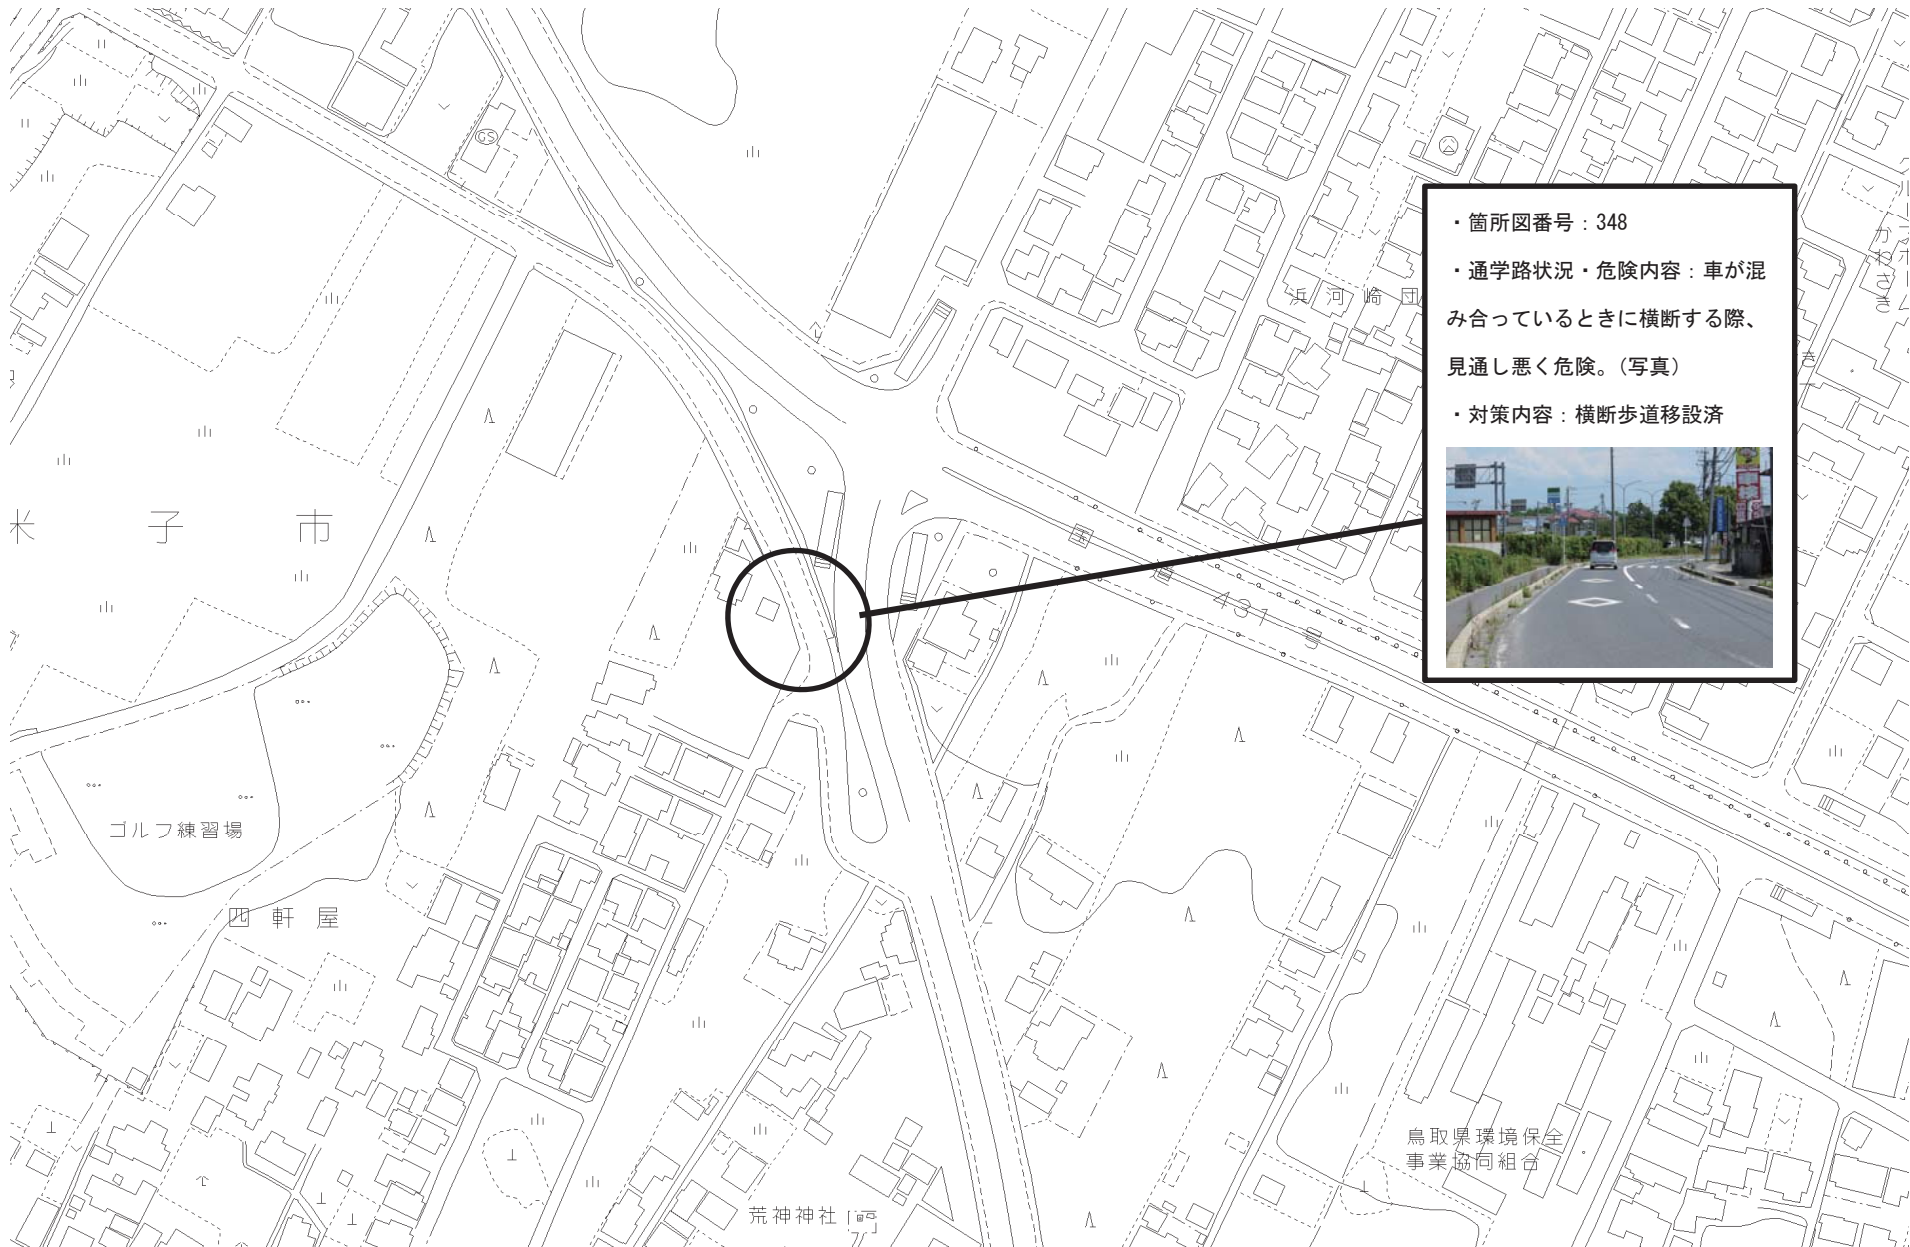
- ・箇所図番号：348
- ・通学路状況・危険内容：車が混み合っているときに横断する際、見通し悪く危険。(写真)
- ・対策内容：横断歩道移設済

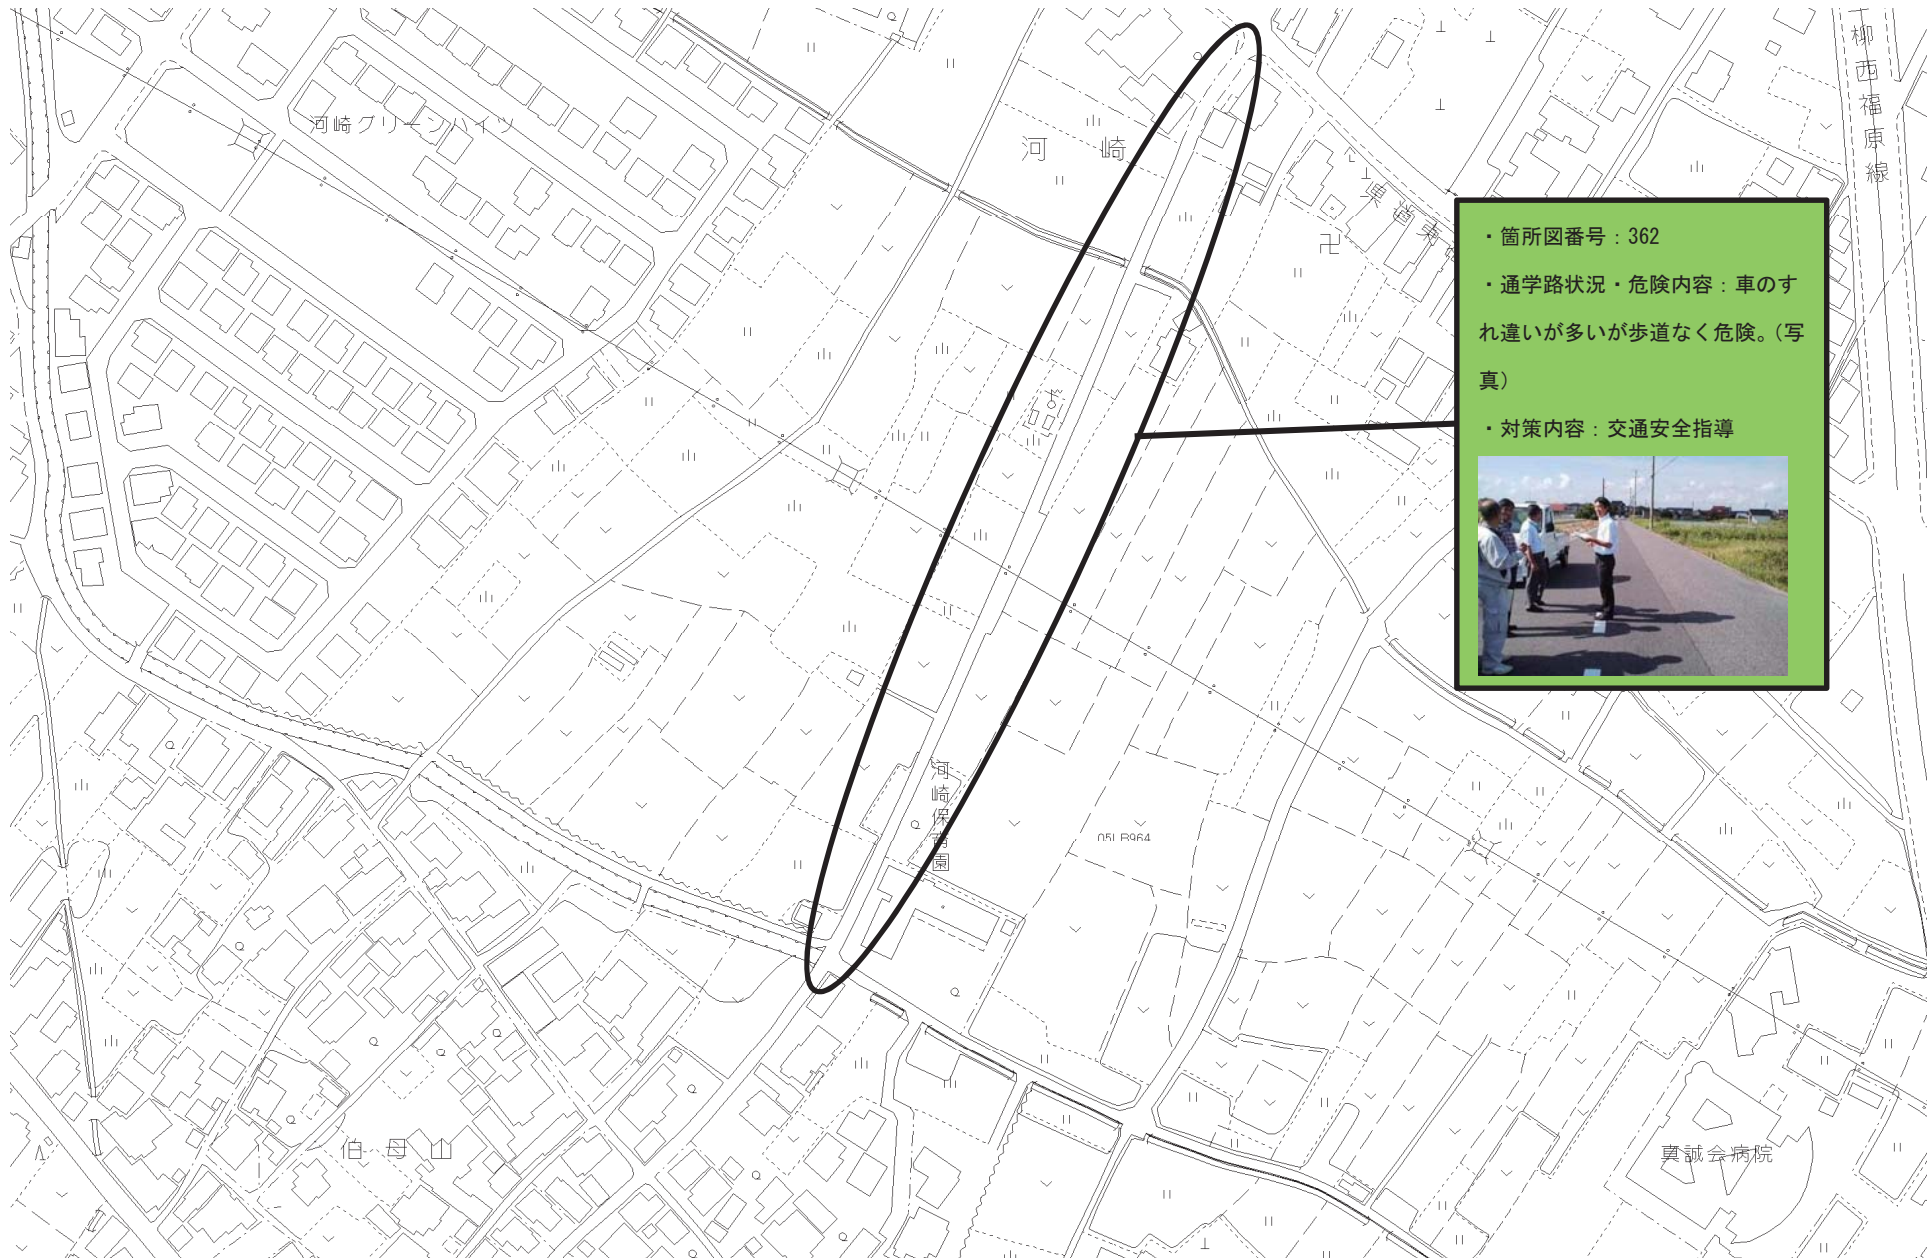
- ・箇所図番号：362
- ・通学路状況・危険内容：車のすれ違いが多いが歩道なく危険。(写真)
- ・対策内容：交通安全指導

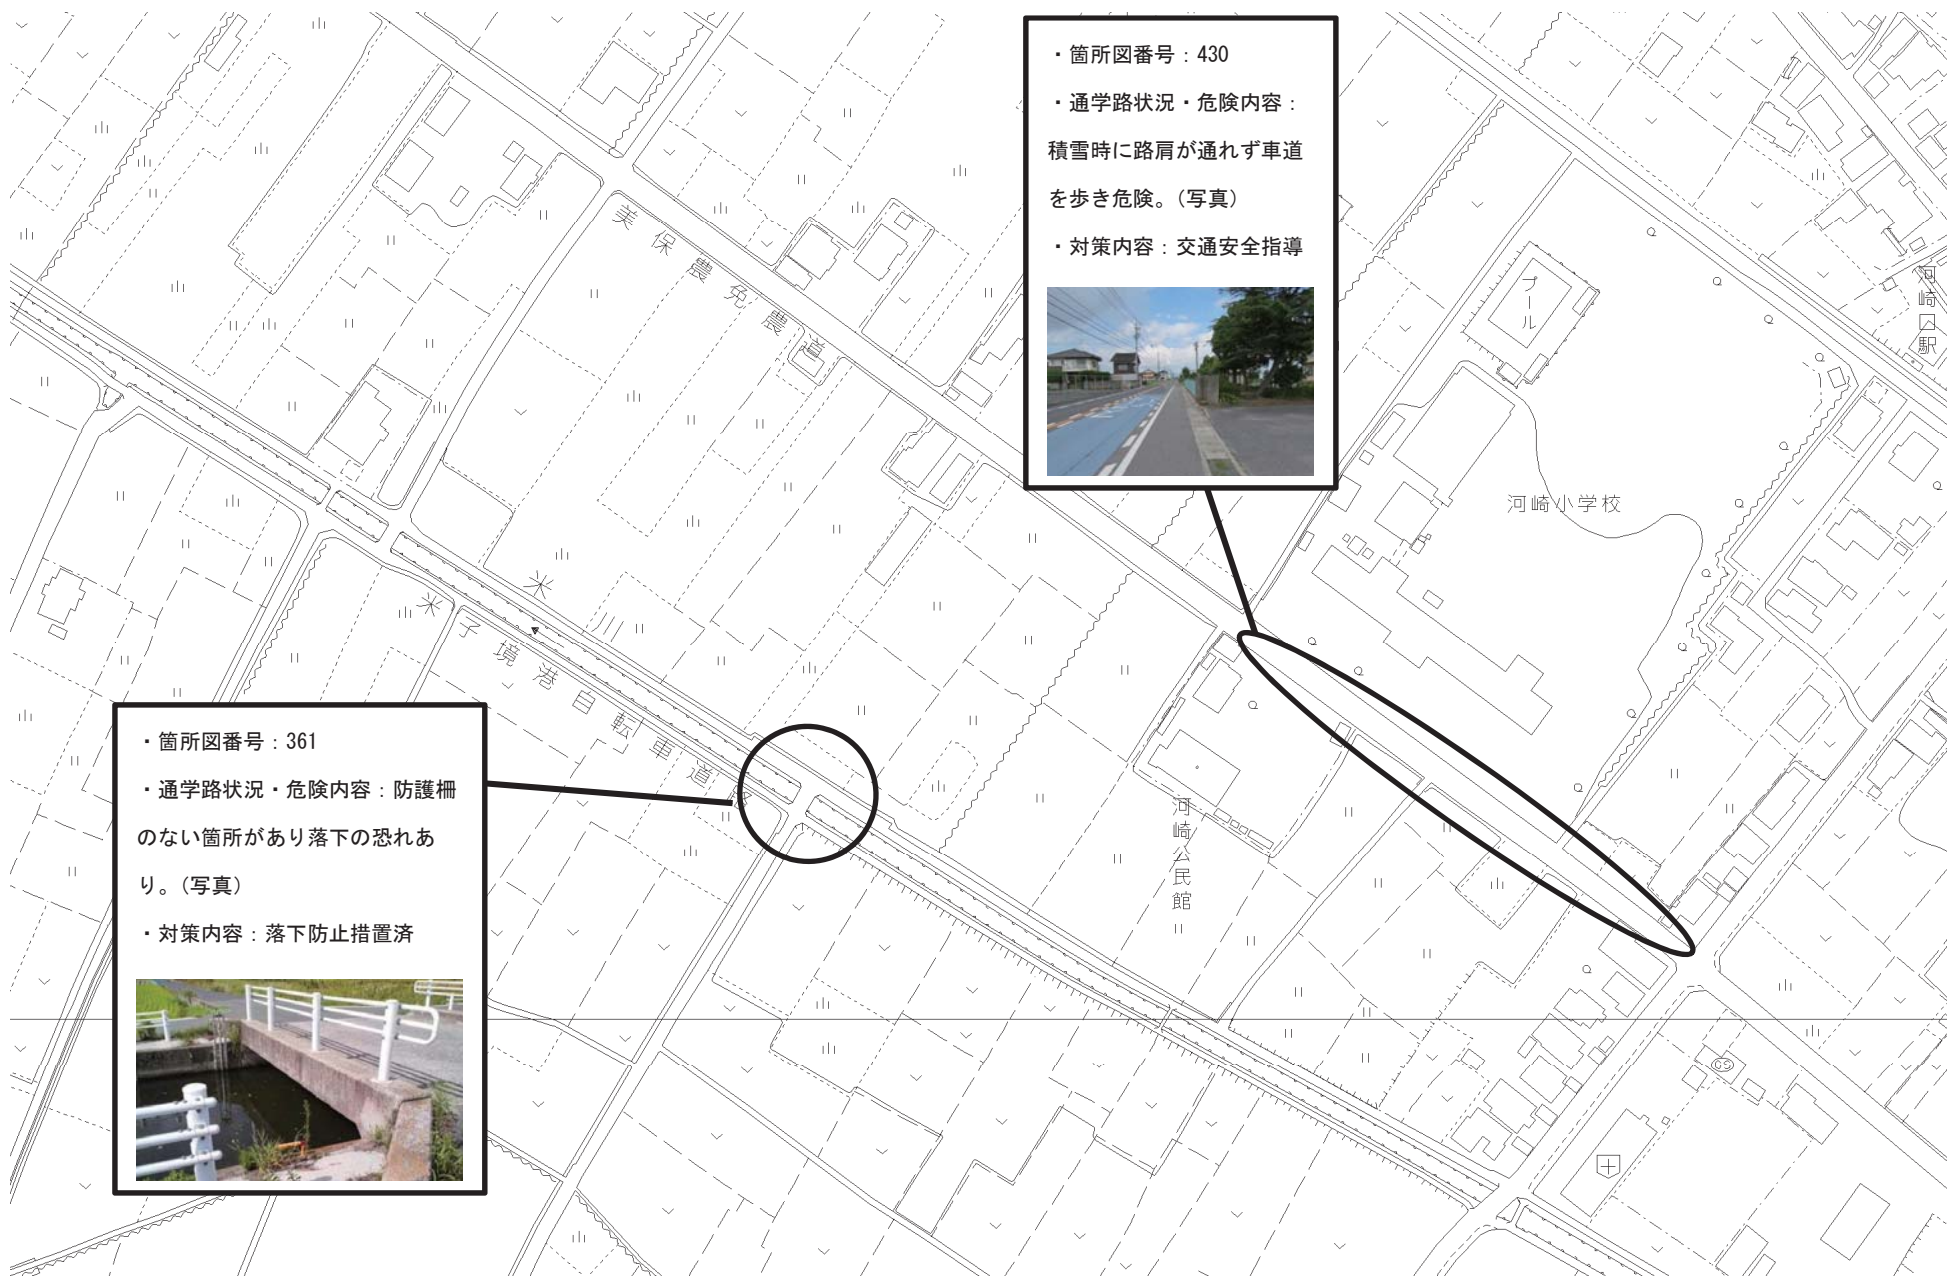
- ・箇所図番号：430
- ・通学路状況・危険内容：
積雪時に路肩が通れず車道を歩き危険。(写真)
- ・対策内容：交通安全指導

- ・箇所図番号：361
- ・通学路状況・危険内容：防護柵のない箇所があり落下の恐れあり。(写真)
- ・対策内容：落下防止措置済

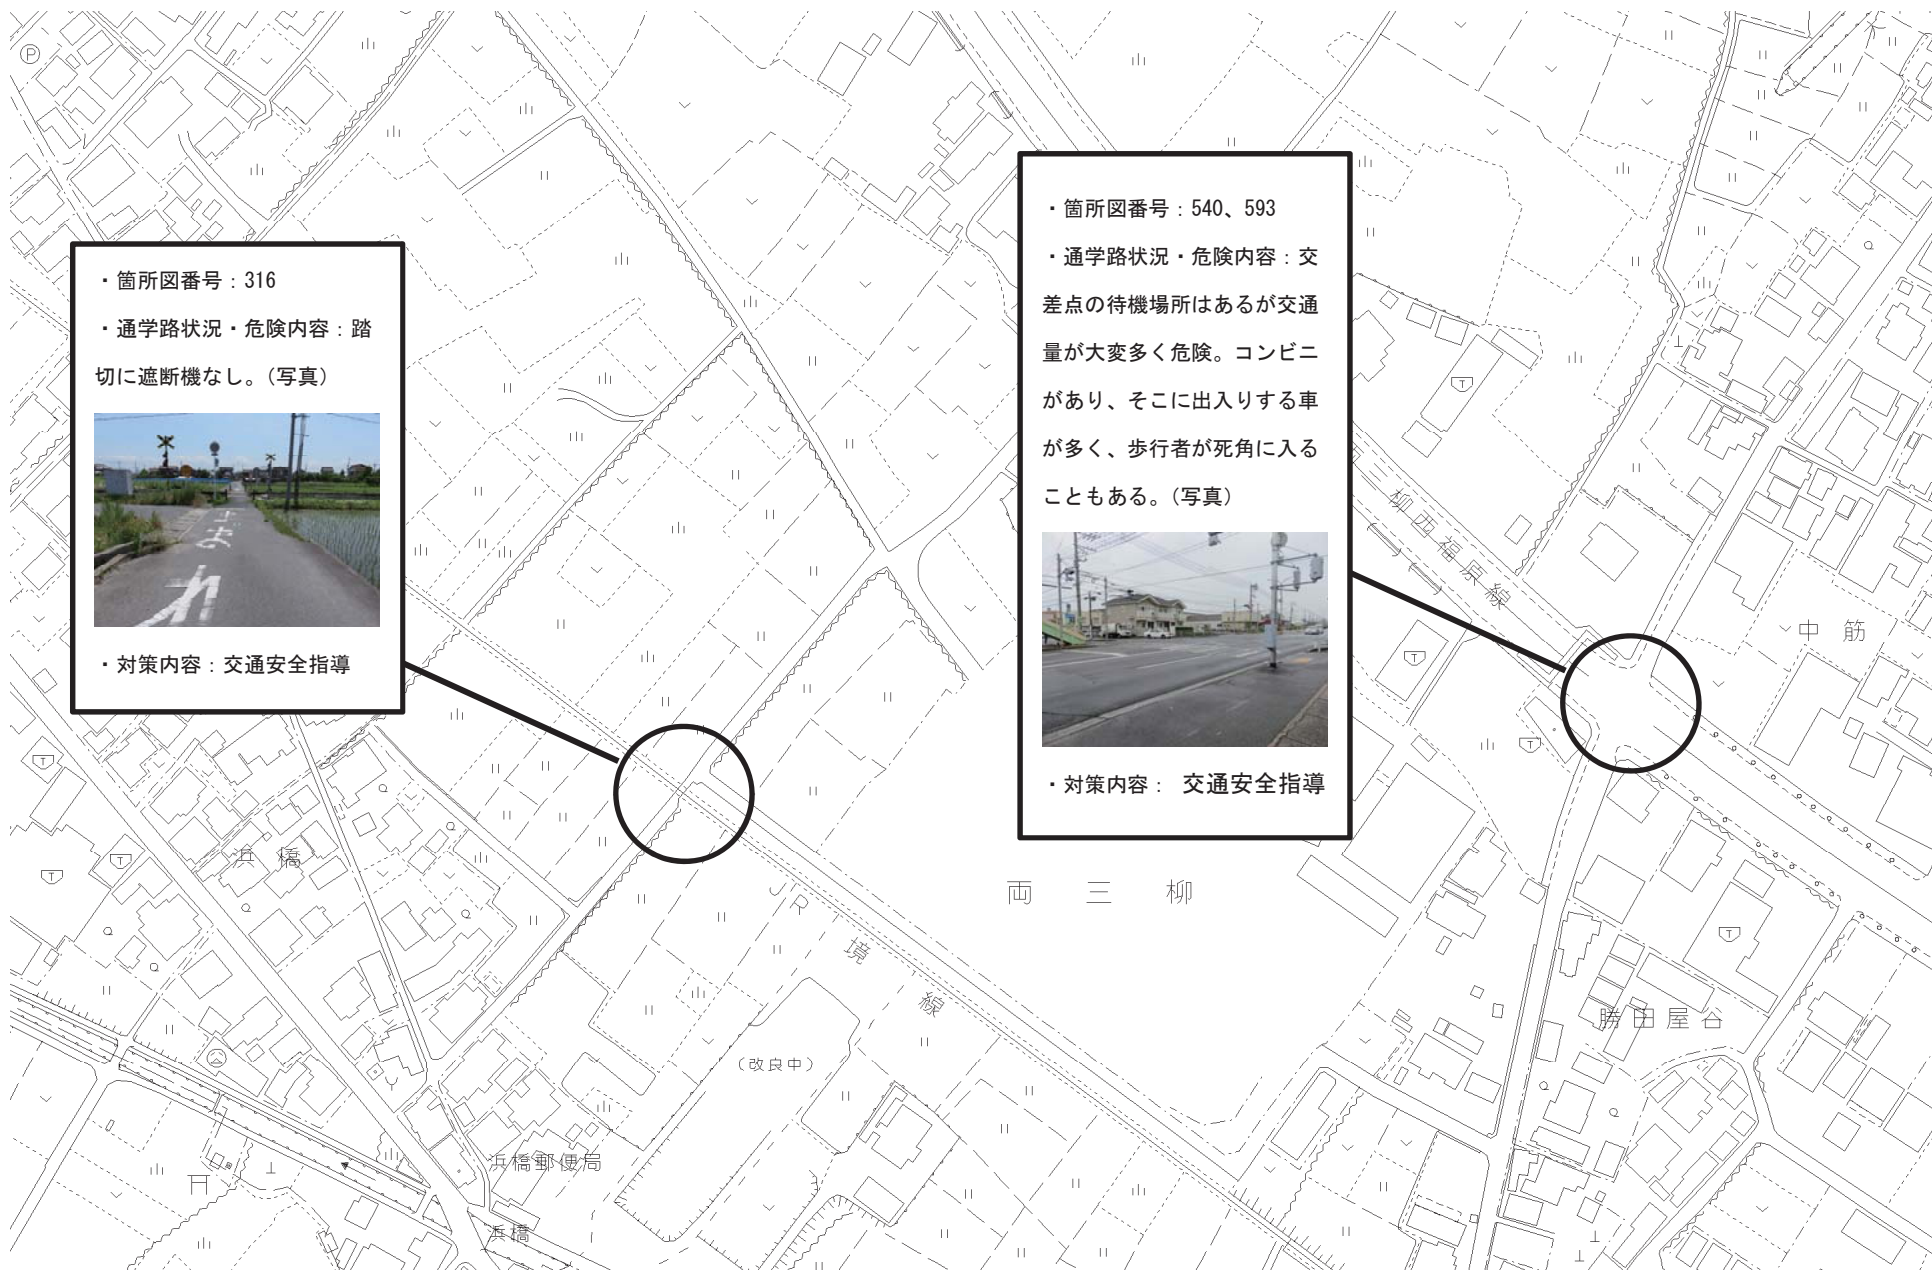
- ・箇所図番号：316
- ・通学路状況・危険内容：踏切に遮断機なし。(写真)

- ・箇所図番号：540、593
- ・通学路状況・危険内容：交差点の待機場所はあるが交通量が大変多く危険。コンビニがあり、そこに入りする車が多く、歩行者が死角に入ることもある。(写真)

- ・対策内容：交通安全指導

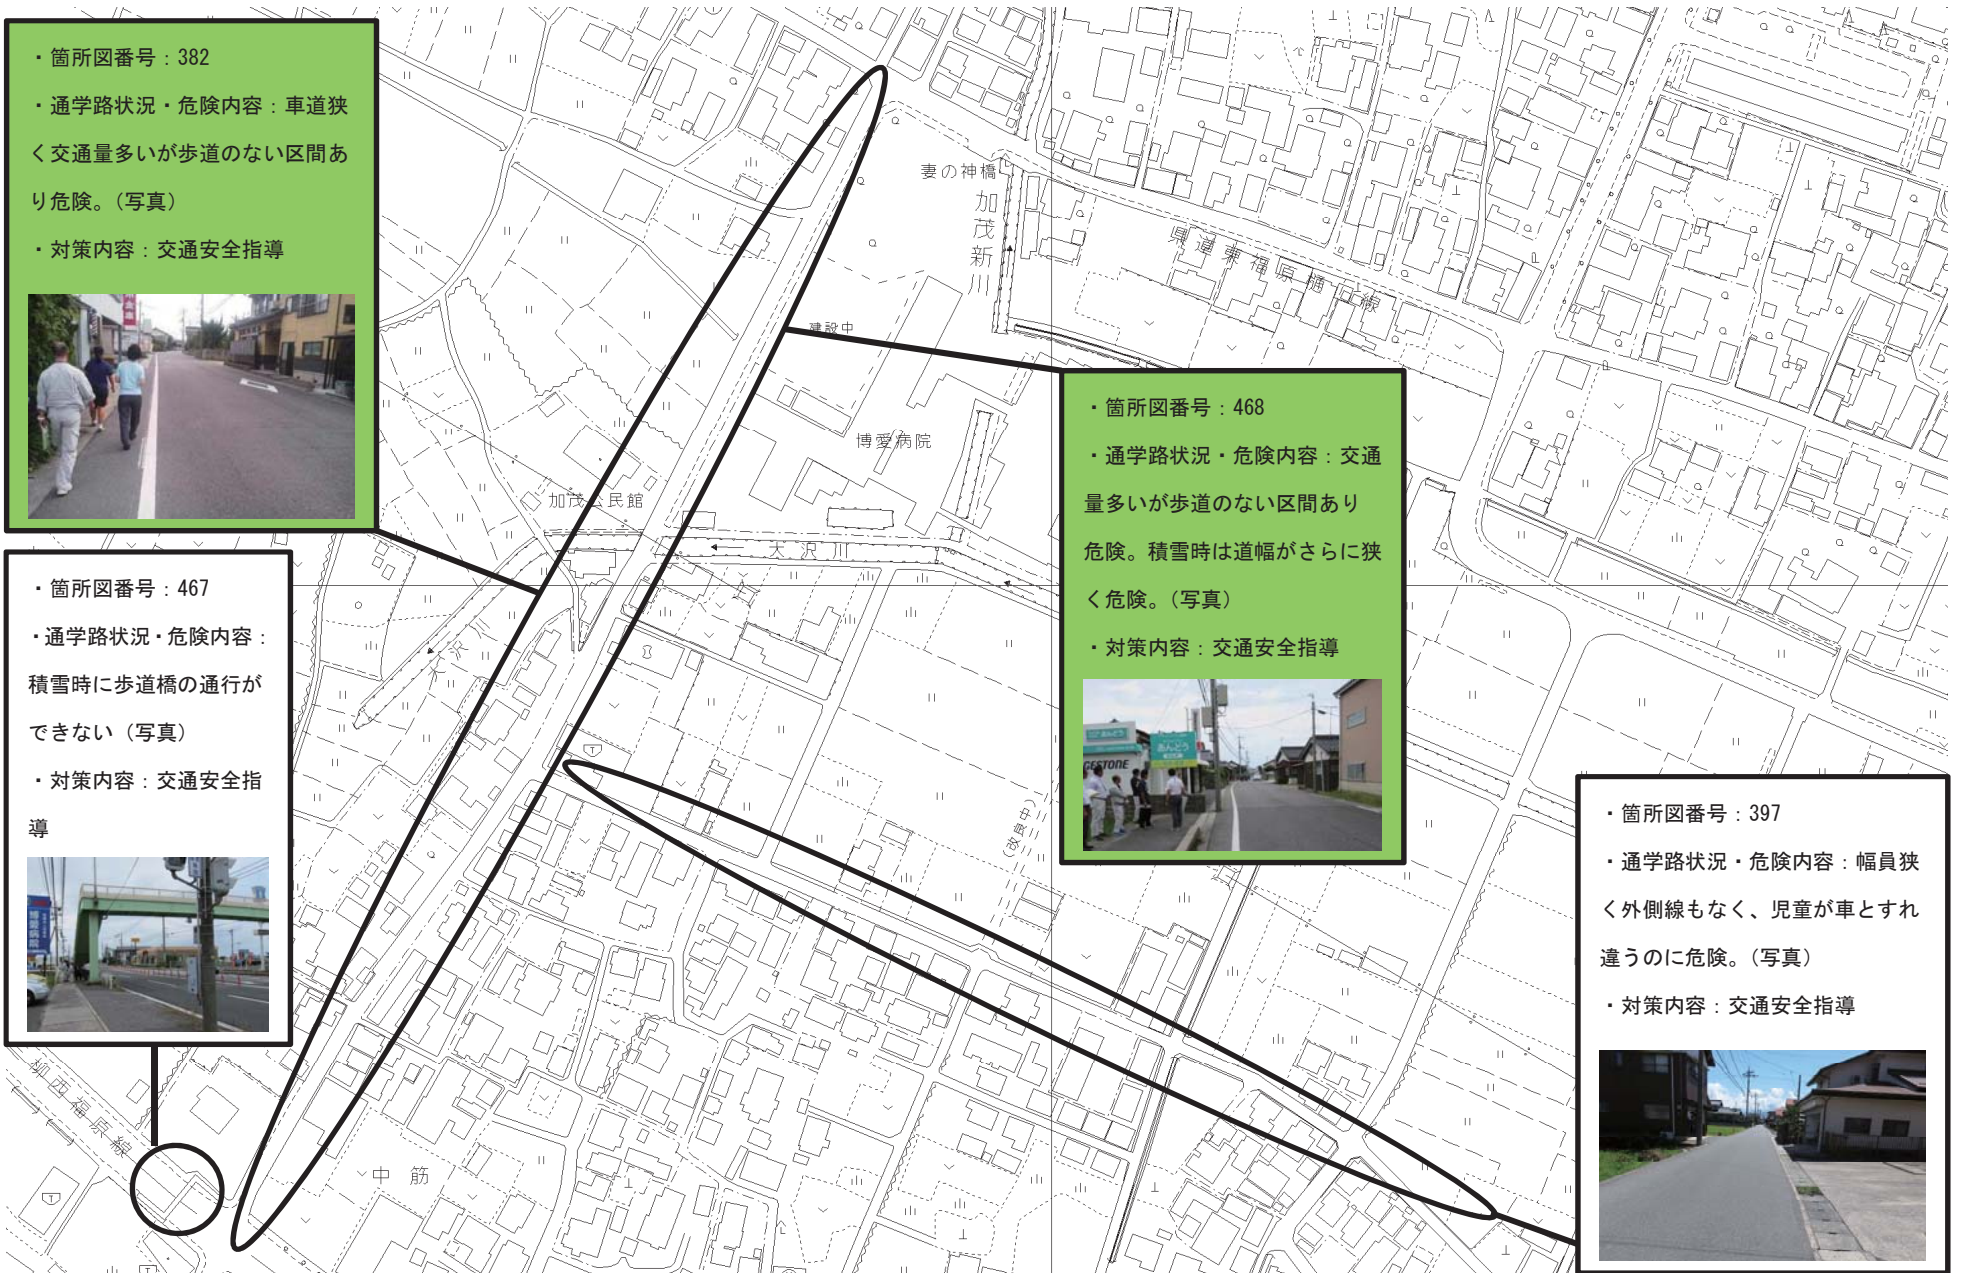
- ・箇所図番号：382
- ・通学路状況・危険内容：車道狭く交通量多いが歩道のない区間あり危険。(写真)
- ・対策内容：交通安全指導

- ・箇所図番号：467
- ・通学路状況・危険内容：積雪時に歩道橋の通行ができない(写真)
- ・対策内容：交通安全指導

- ・箇所図番号：468
- ・通学路状況・危険内容：交通量多いが歩道のない区間あり危険。積雪時は道幅がさらに狭く危険。(写真)
- ・対策内容：交通安全指導

- ・箇所図番号：397
- ・通学路状況・危険内容：幅員狭く外側線もなく、児童が車とすれ違うのに危険。(写真)
- ・対策内容：交通安全指導

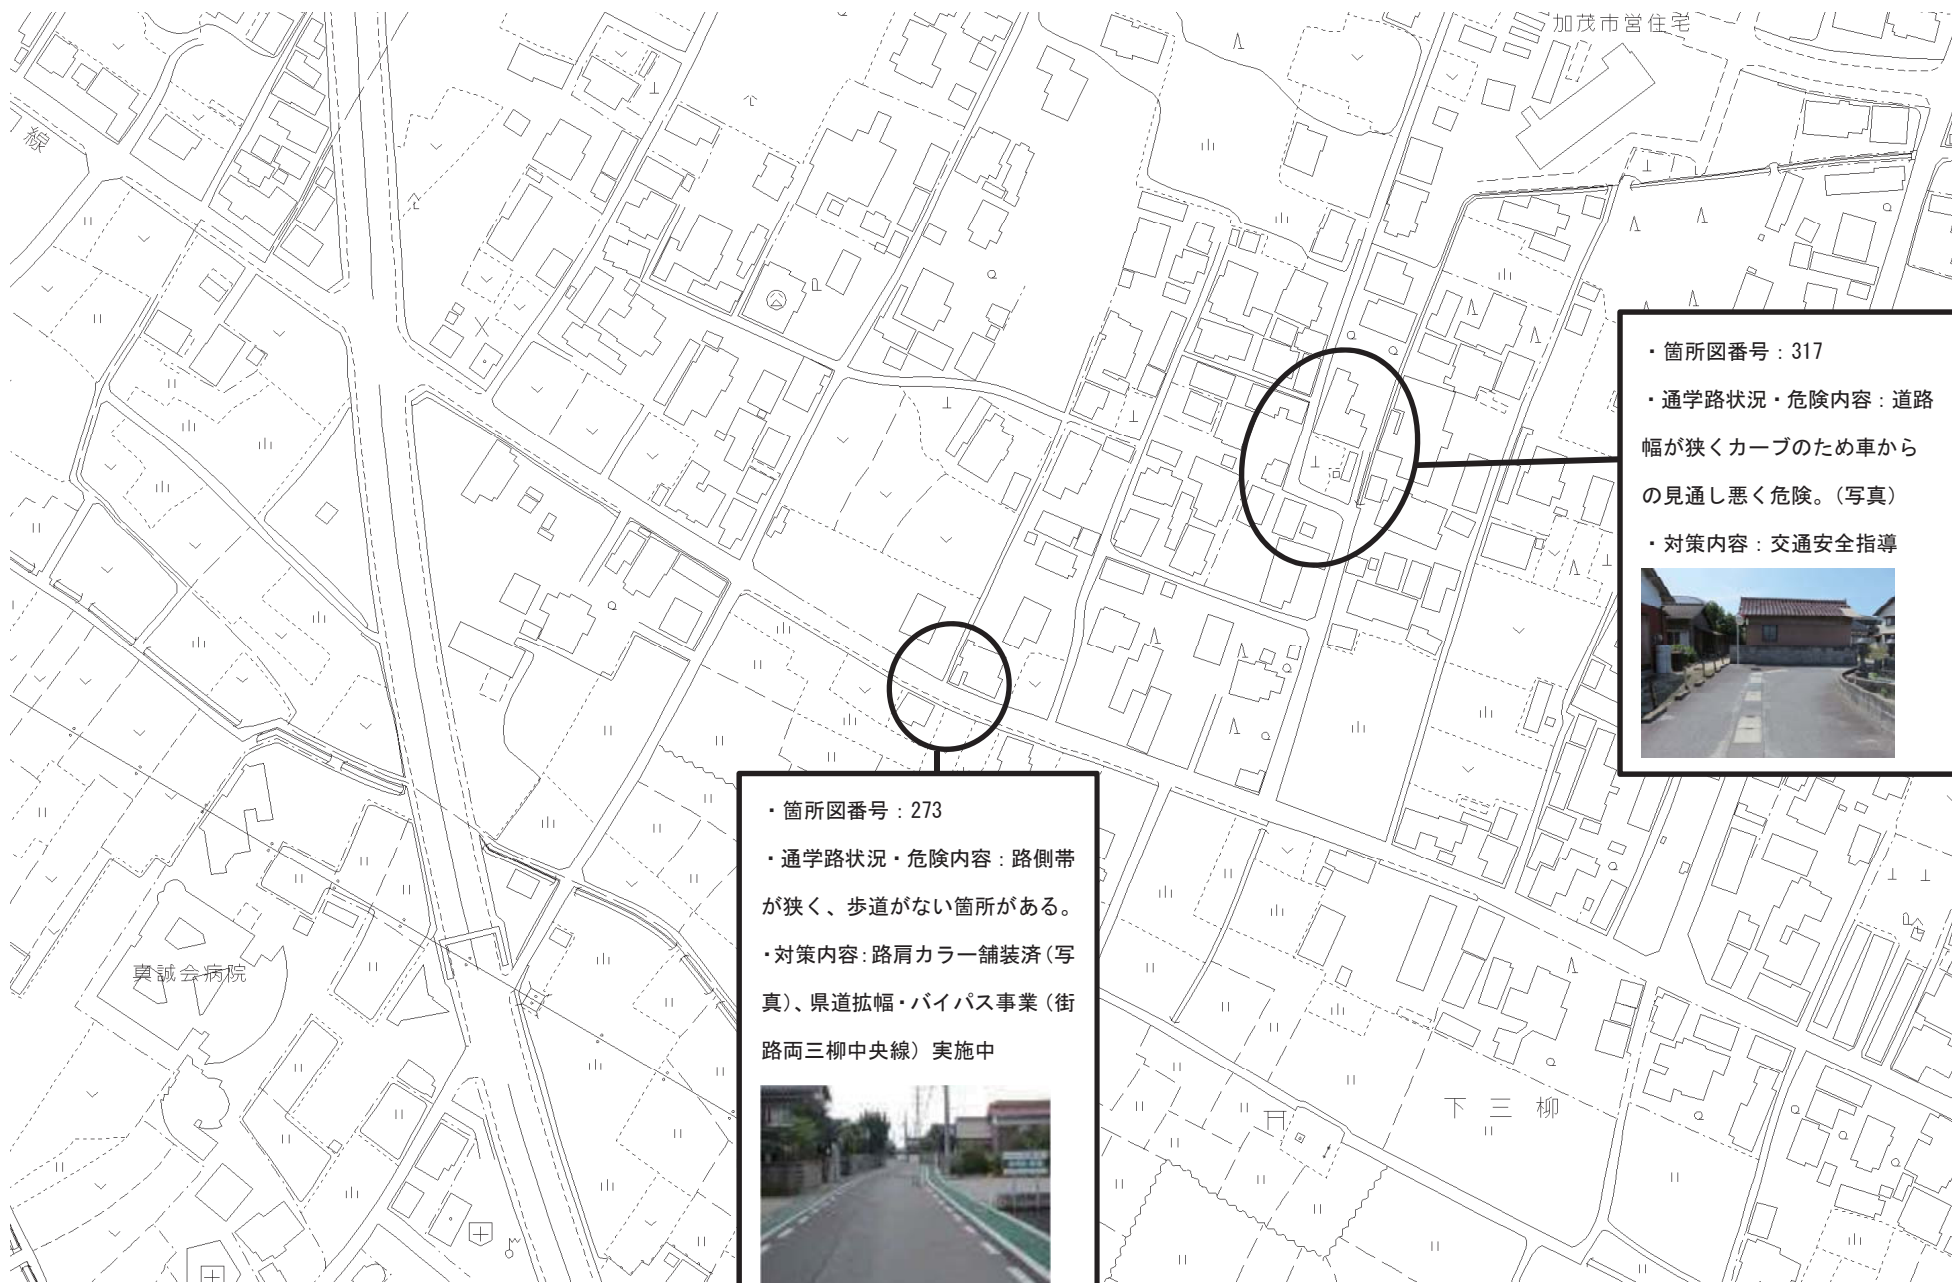
- ・箇所図番号：317
- ・通学路状況・危険内容：道路幅が狭くカーブのため車からの見通し悪く危険。(写真)
- ・対策内容：交通安全指導

- ・箇所図番号：273
- ・通学路状況・危険内容：路側帯が狭く、歩道がない箇所がある。
- ・対策内容：路肩カラー舗装済(写真)、県道拡幅・バイパス事業(街路両三柳中央線) 実施中

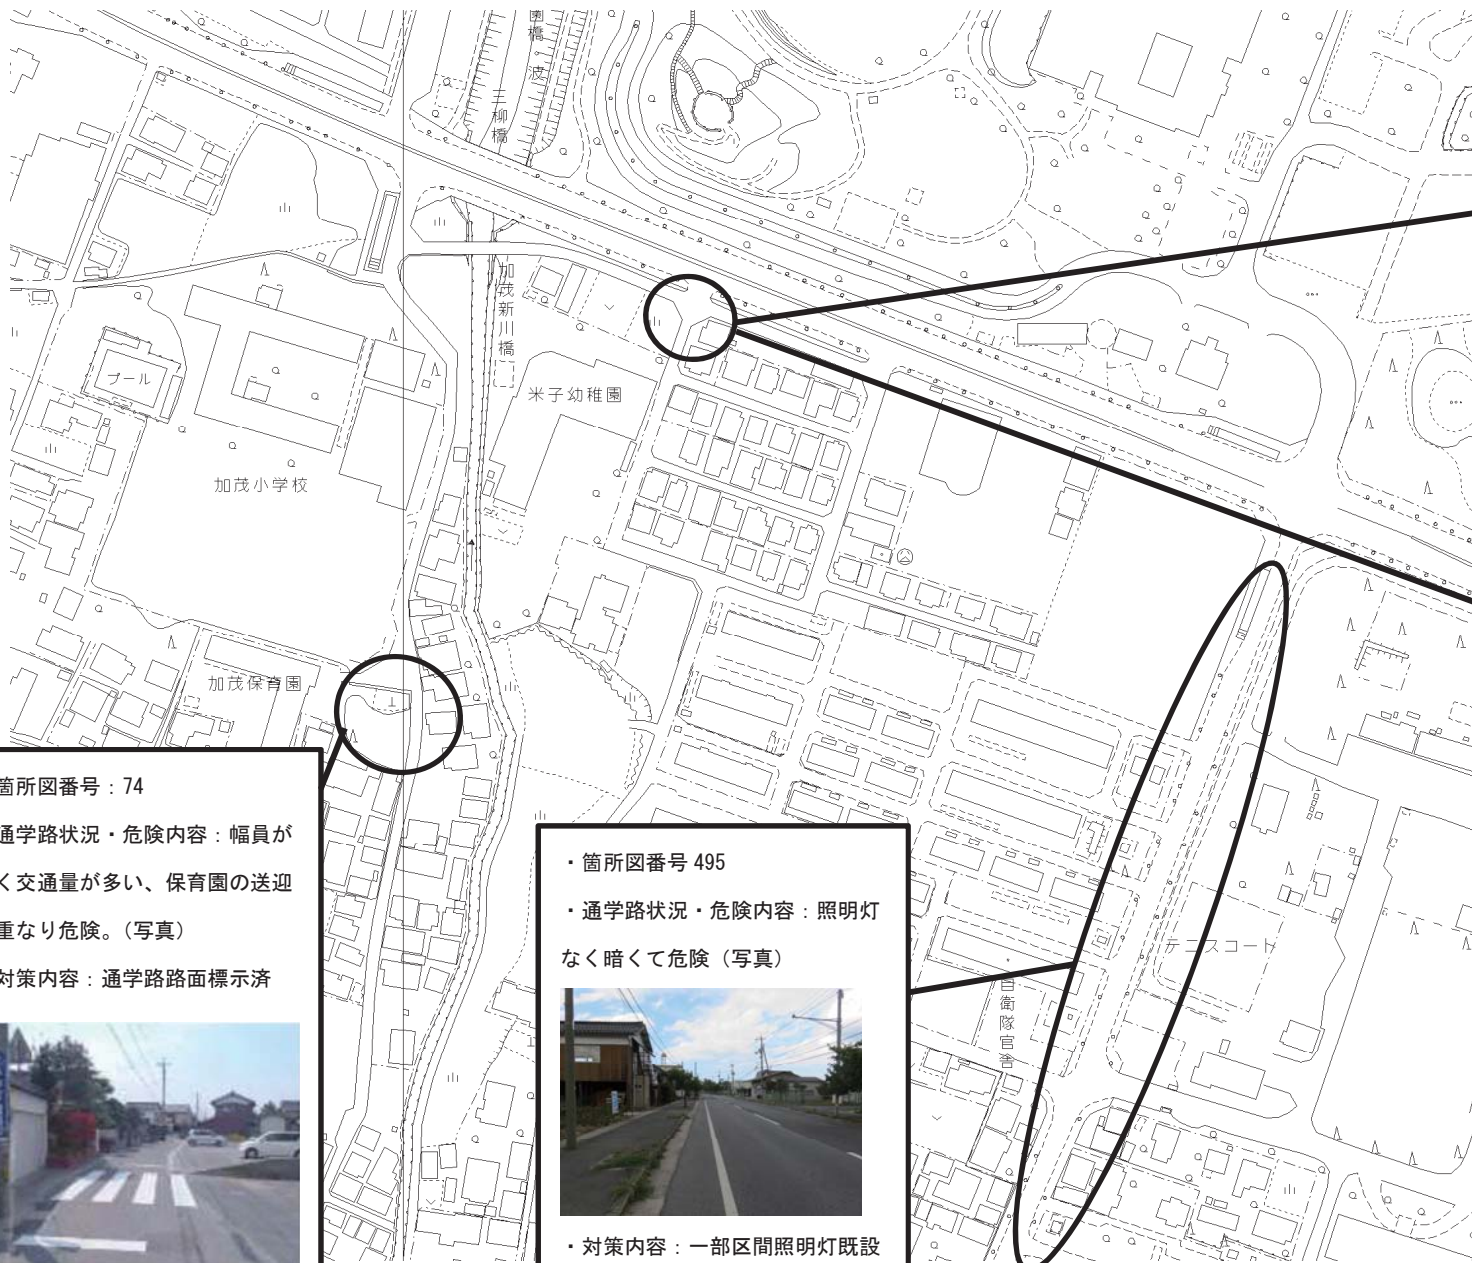
- ・箇所図番号：74
- ・通学路状況・危険内容：幅員が狭く交通量が多い、保育園の送迎と重なり危険。(写真)
- ・対策内容：通学路路面標示済

- ・箇所図番号 495
- ・通学路状況・危険内容：照明灯なく暗くて危険(写真)

- ・箇所図番号：360
- ・通学路状況・危険内容：横断歩道と外側線がなく、道路横断が危険。(写真)
- ・対策内容：横断歩道設置・縁石・植栽除去・東側外側線復旧済

- ・箇所図番号：396
- ・通学路状況・危険内容：車道と路側帯の区別がなく児童の脇を車が通過し危険なため、南側に外側線を設置してほしい。(写真)
- ・対策内容：交差点部分の外側線設置済

- ・対策内容：一部区間照明灯既設

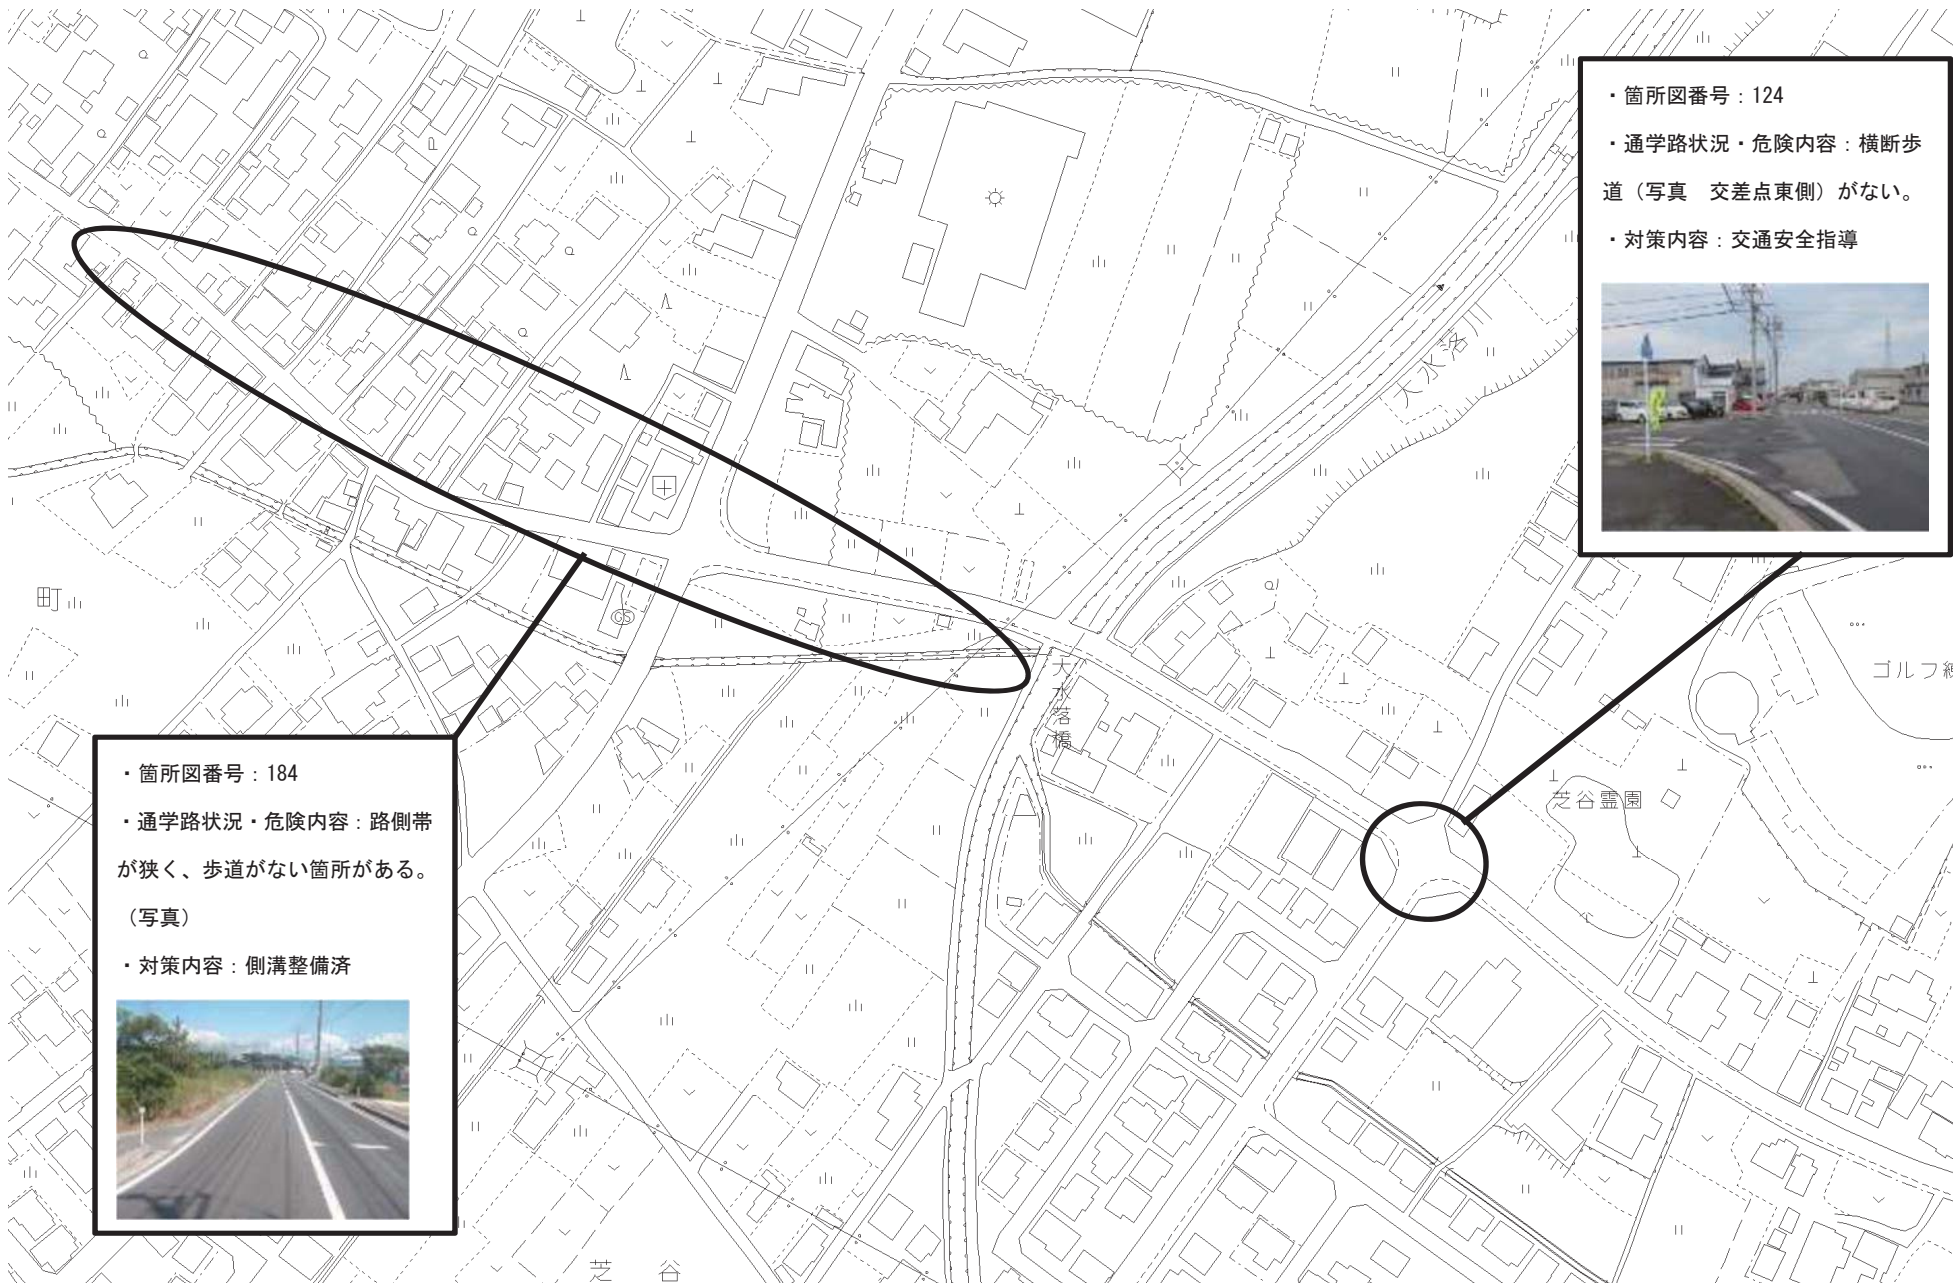
- ・箇所図番号：124
- ・通学路状況・危険内容：横断歩道（写真 交差点東側）がない。
- ・対策内容：交通安全指導

- ・箇所図番号：184
- ・通学路状況・危険内容：路側帯が狭く、歩道がない箇所がある。
- （写真）
- ・対策内容：側溝整備済

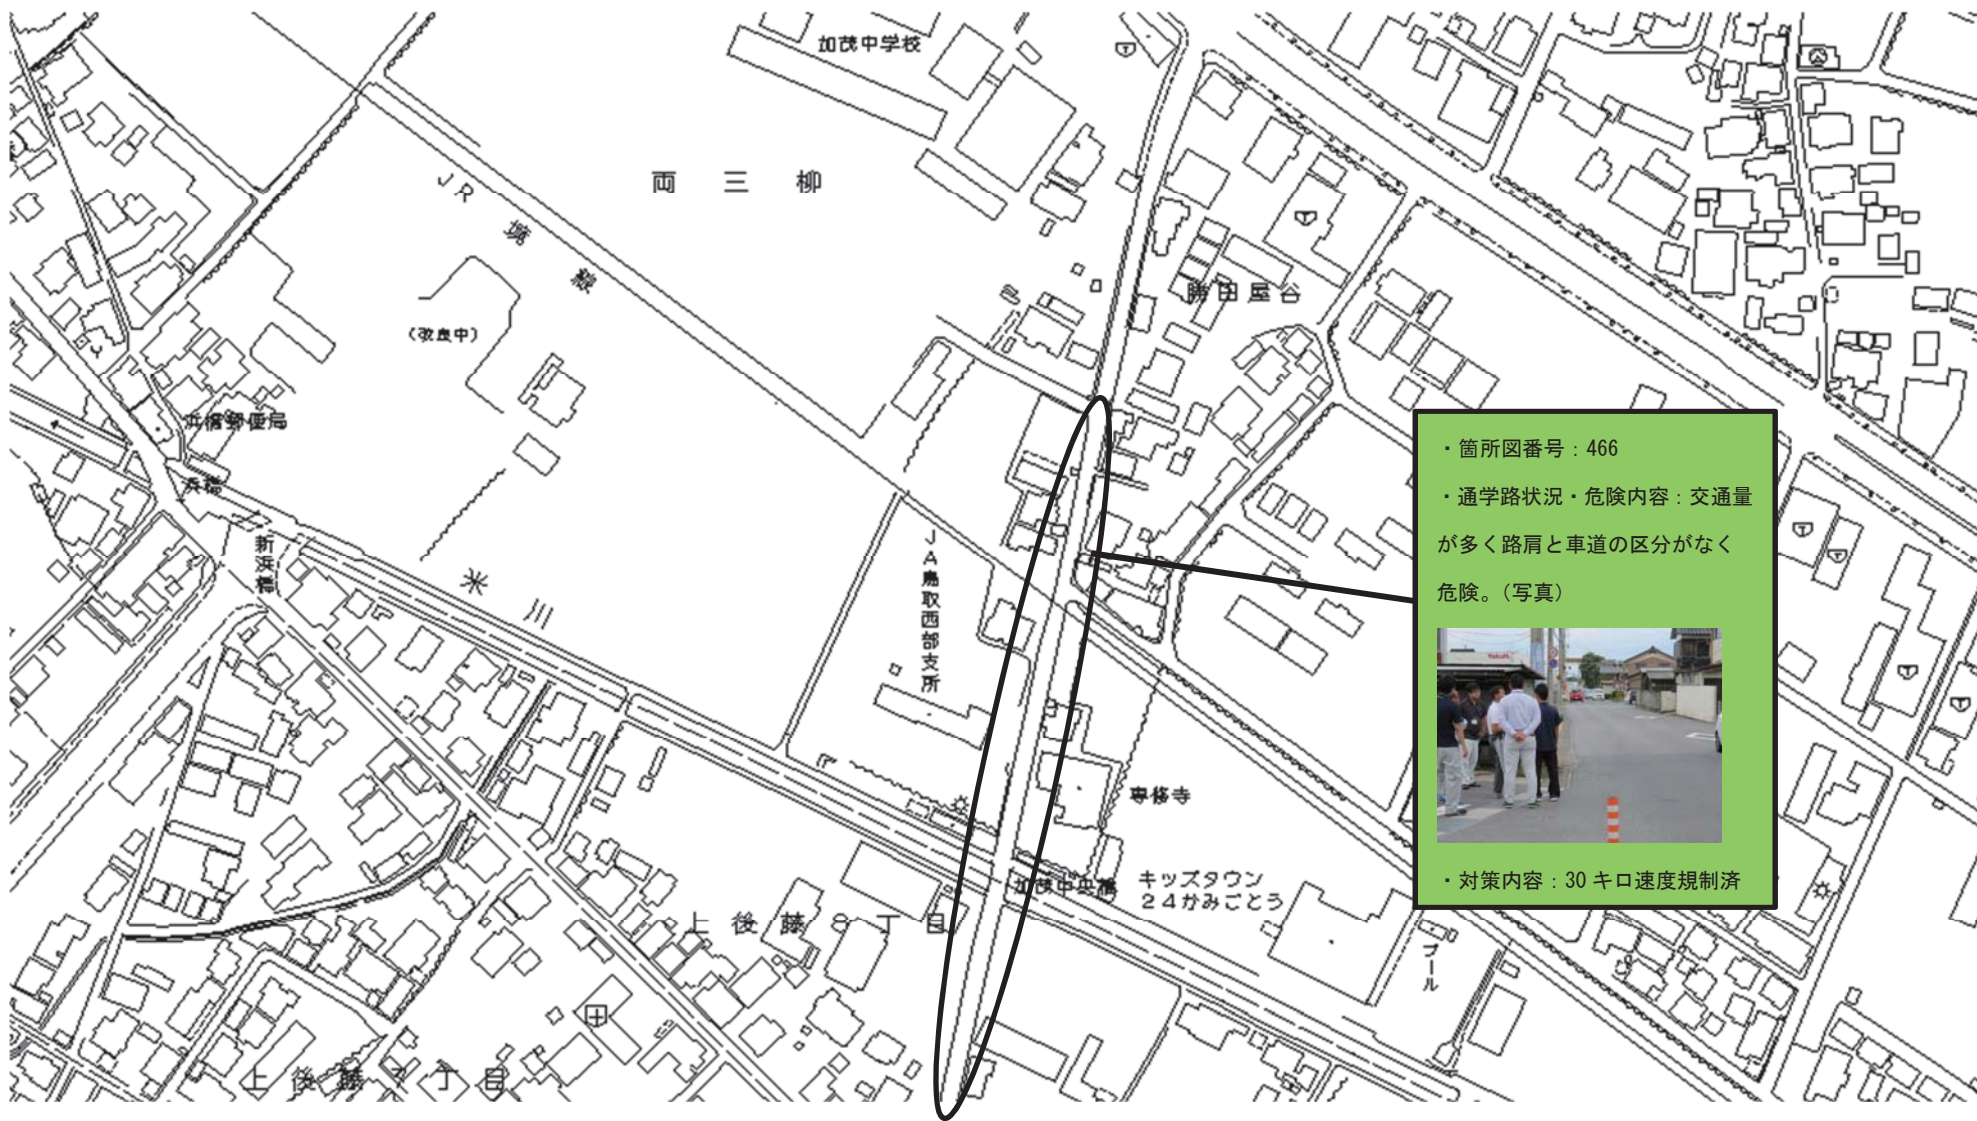
- ・箇所図番号：466
- ・通学路状況・危険内容：交通量が多く路肩と車道の区がなく危険。(写真)

- ・対策内容：30キロ速度規制済

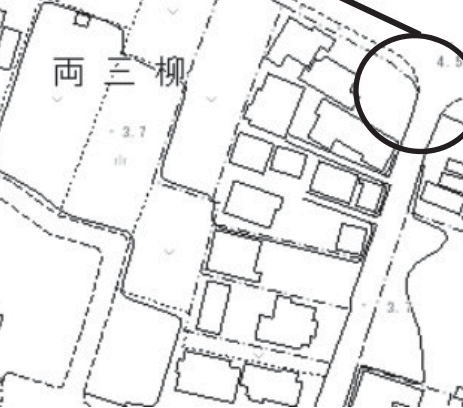
・箇所図番号：536

・通学路状況・危険内容：交通が多く、431号線から左折してくる車は、地下道に視界を遮られ、横断中の歩行者を認知しにくい。

・対策内容：防護柵設置の検討
