平成24～令和2年度 鳥取県 米子市 加茂中学校区通学路対策箇所図①

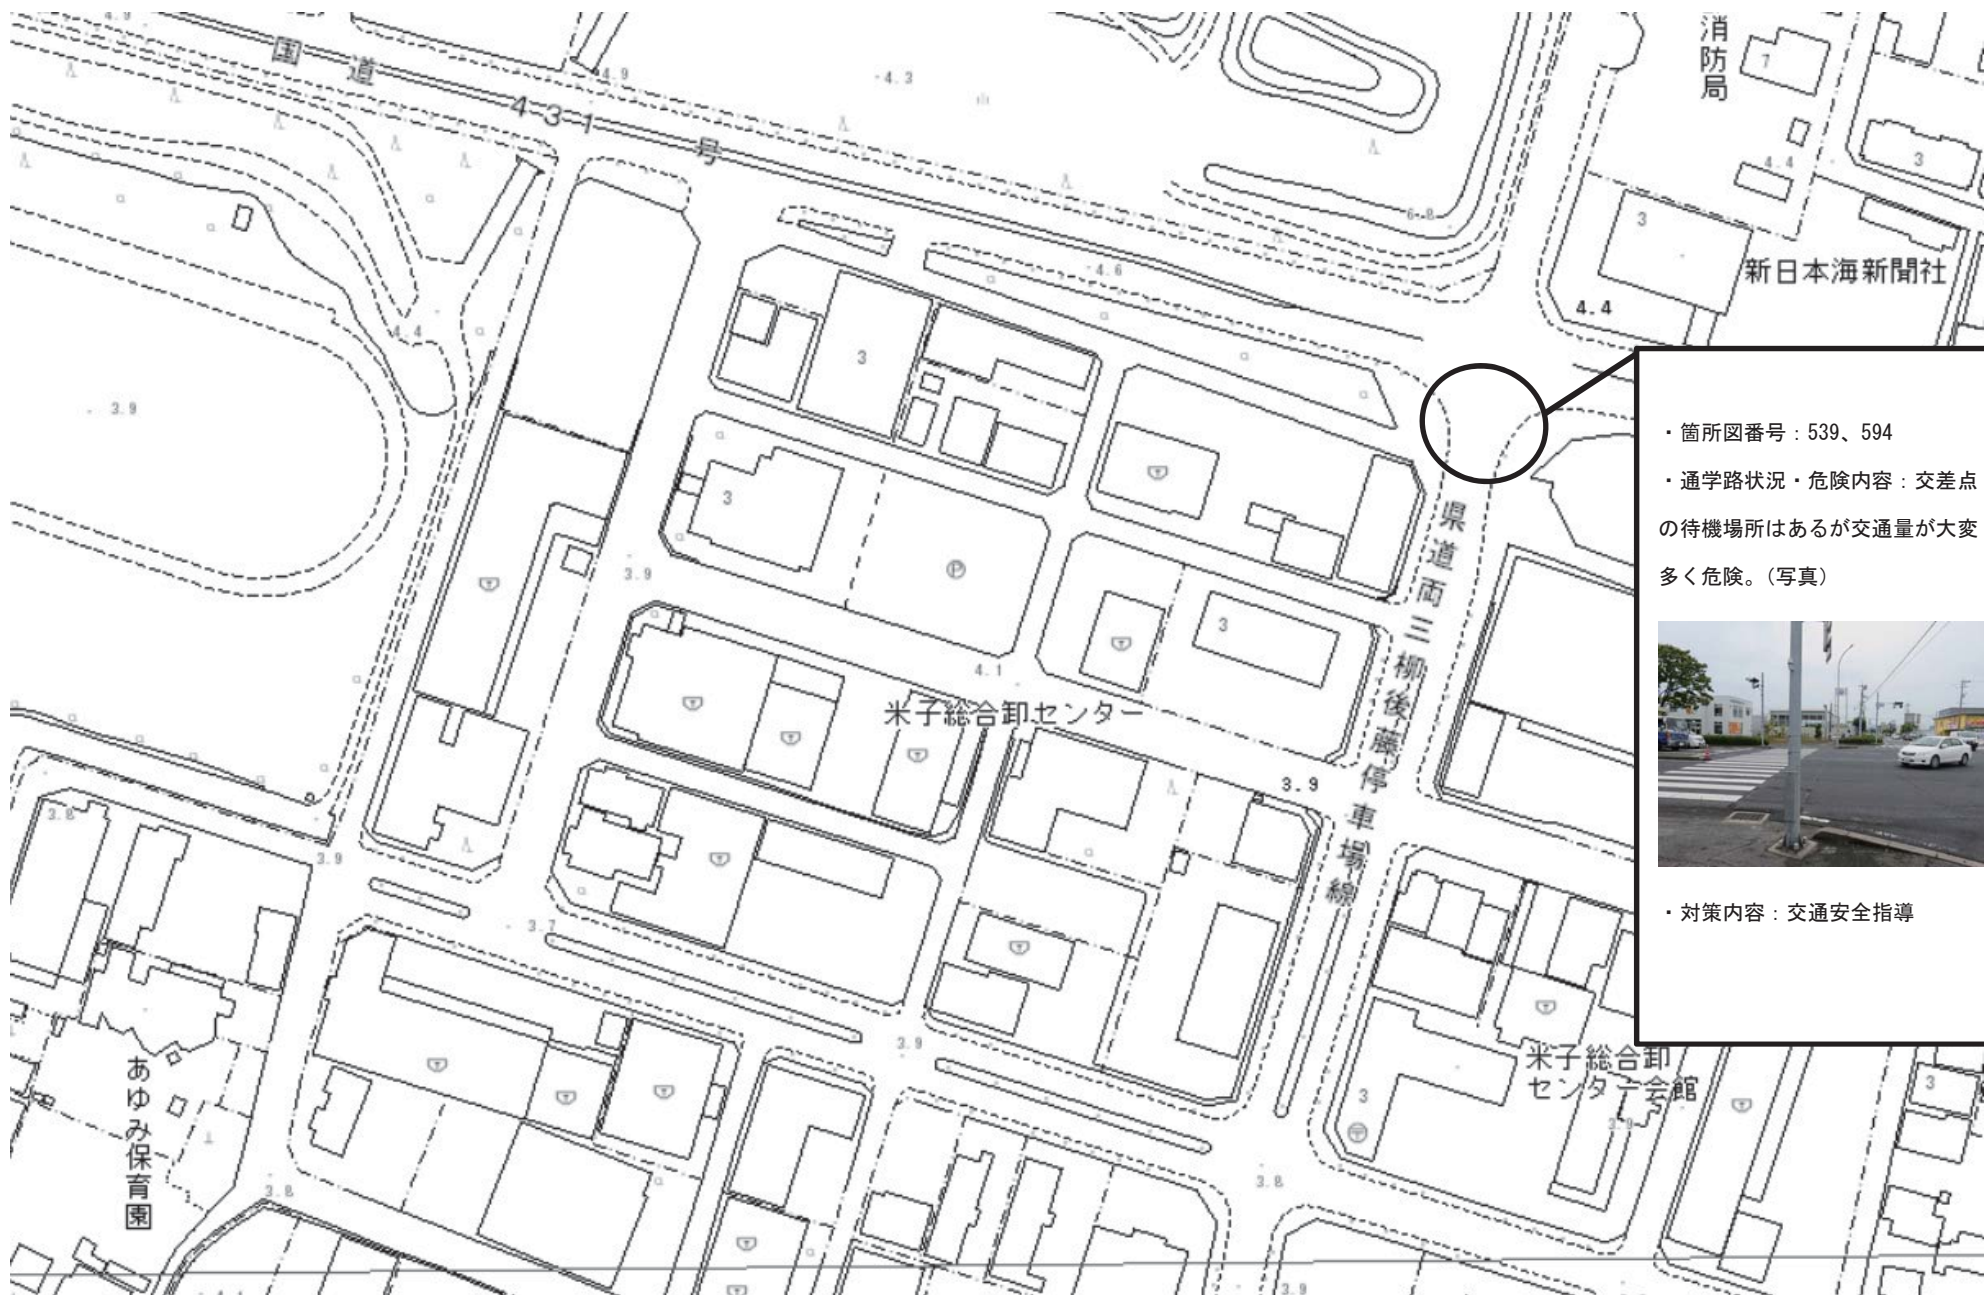
- ・箇所図番号：539、594
- ・通学路状況・危険内容：交差点の待機場所はあるが交通量が大変多く危険。(写真)

・対策内容：交通安全指導

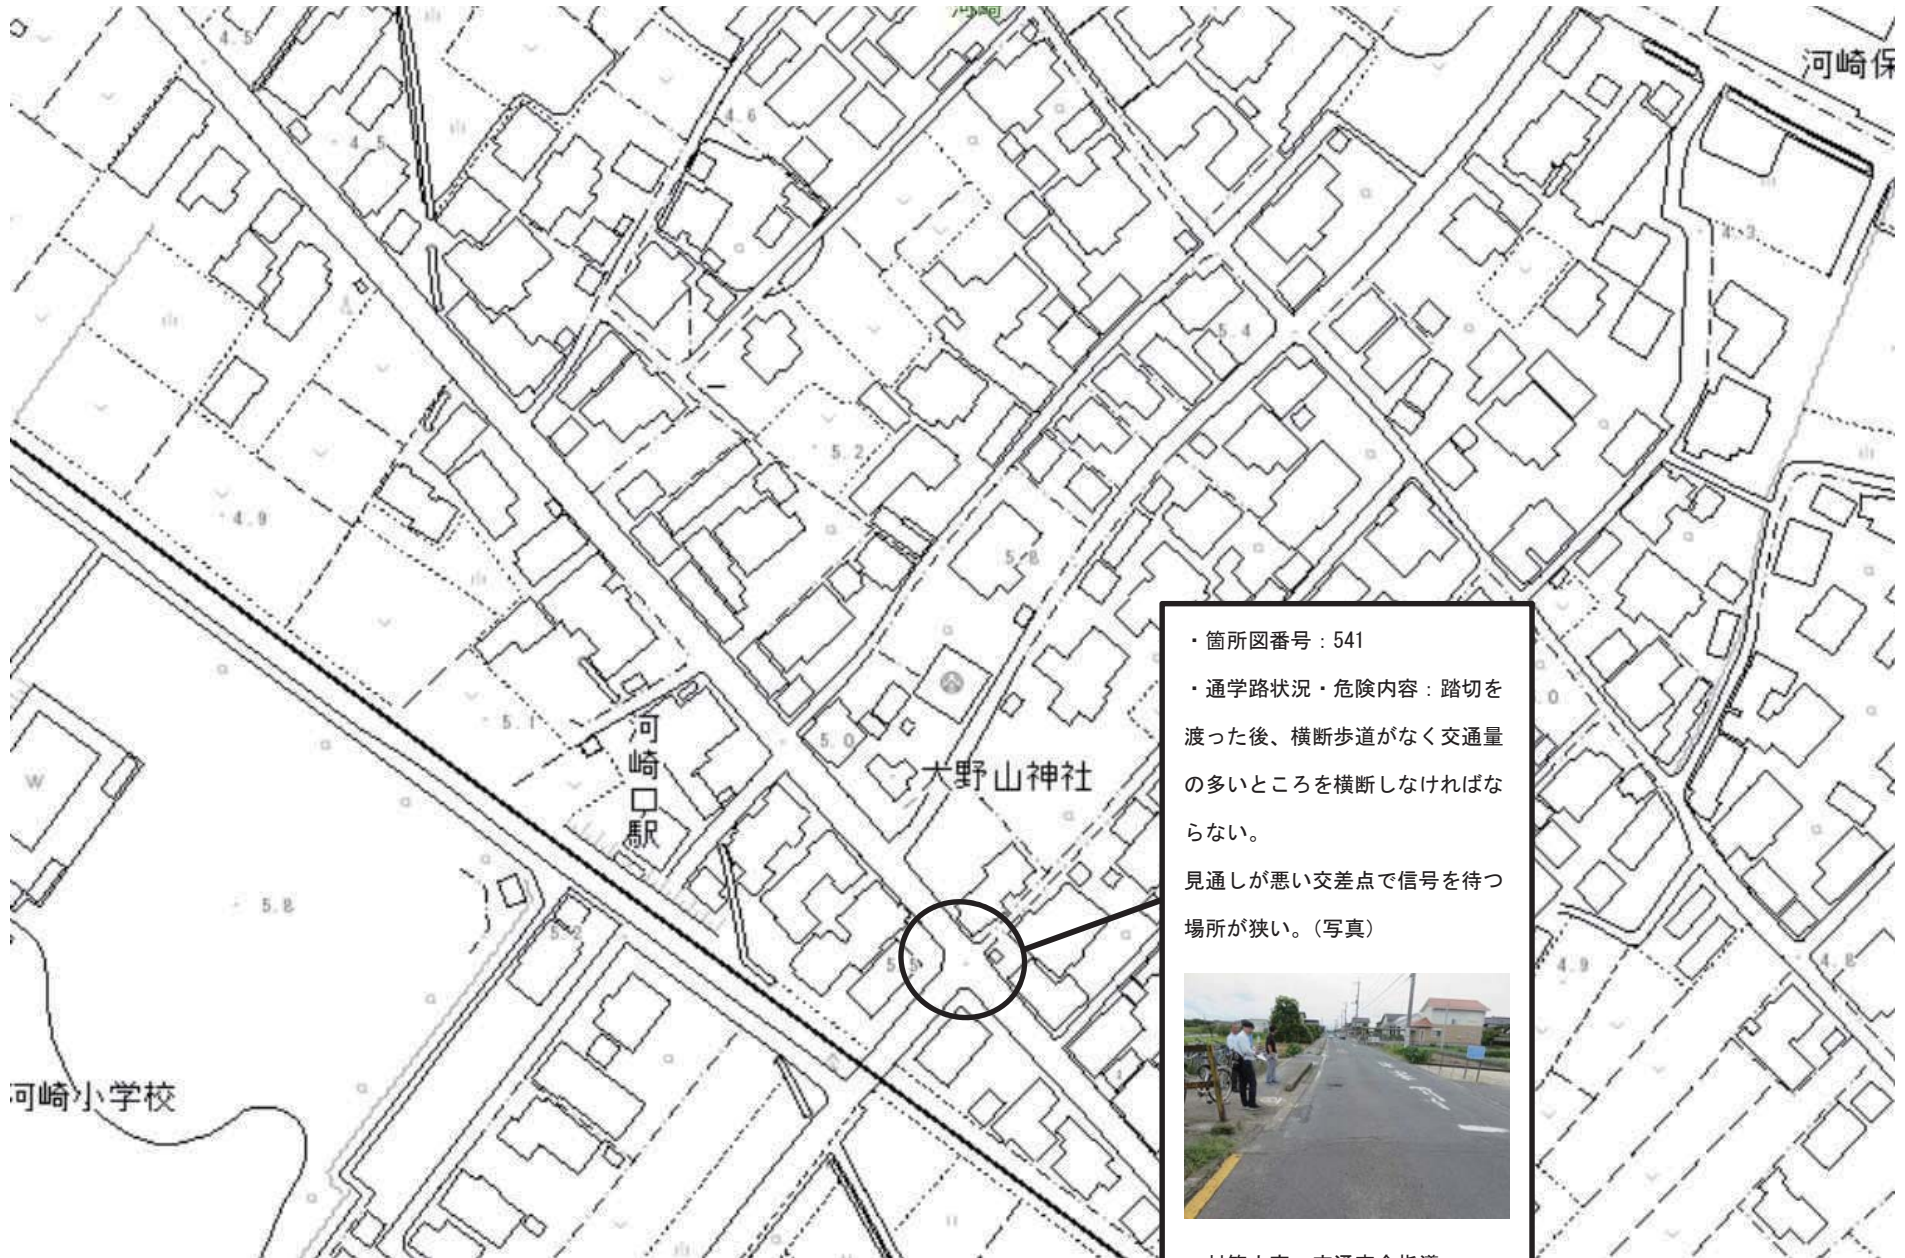
・箇所図番号：541
・通学路状況・危険内容：踏切を渡った後、横断歩道がなく交通量の多いところを横断しなければならない。
見通しが悪い交差点で信号を待つ場所が狭い。(写真)

・対策内容：交通安全指導
