平成24～令和2年度 鳥取県 米子市 淀江中学校区通学路対策箇所図①

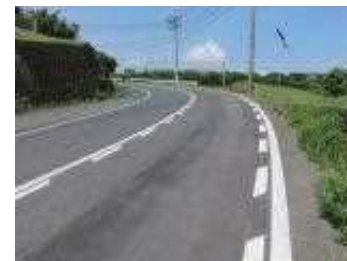
・箇所図番号：309

・通学路状況・危険内容：急な坂道で歩道もなく大変危険だった。

・対策内容：減速マーク設置済(写真)
