平成24～令和2年度 鳥取県 米子市 箕蚊屋中学校区通学路対策箇所図①

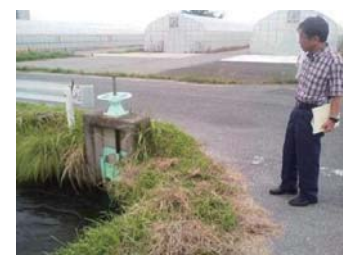
- ・箇所図番号：302、371
- ・通学路状況・危険内容：側溝に蓋がなく、道路との間が土の斜面で雨の日は流水の勢いが強く危険。道路沿いに水路があるが防護柵がなく危険。(写真)
- ・対策内容：交通安全指導

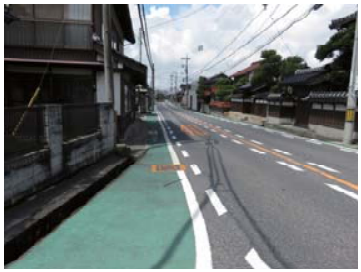
- ・箇所図番号：401、402
- ・通学路状況・危険内容：歩道や防護柵がない上に、カーブで車と児童からの見通しも悪く危険。
- ・対策内容：交通規制済（写真）

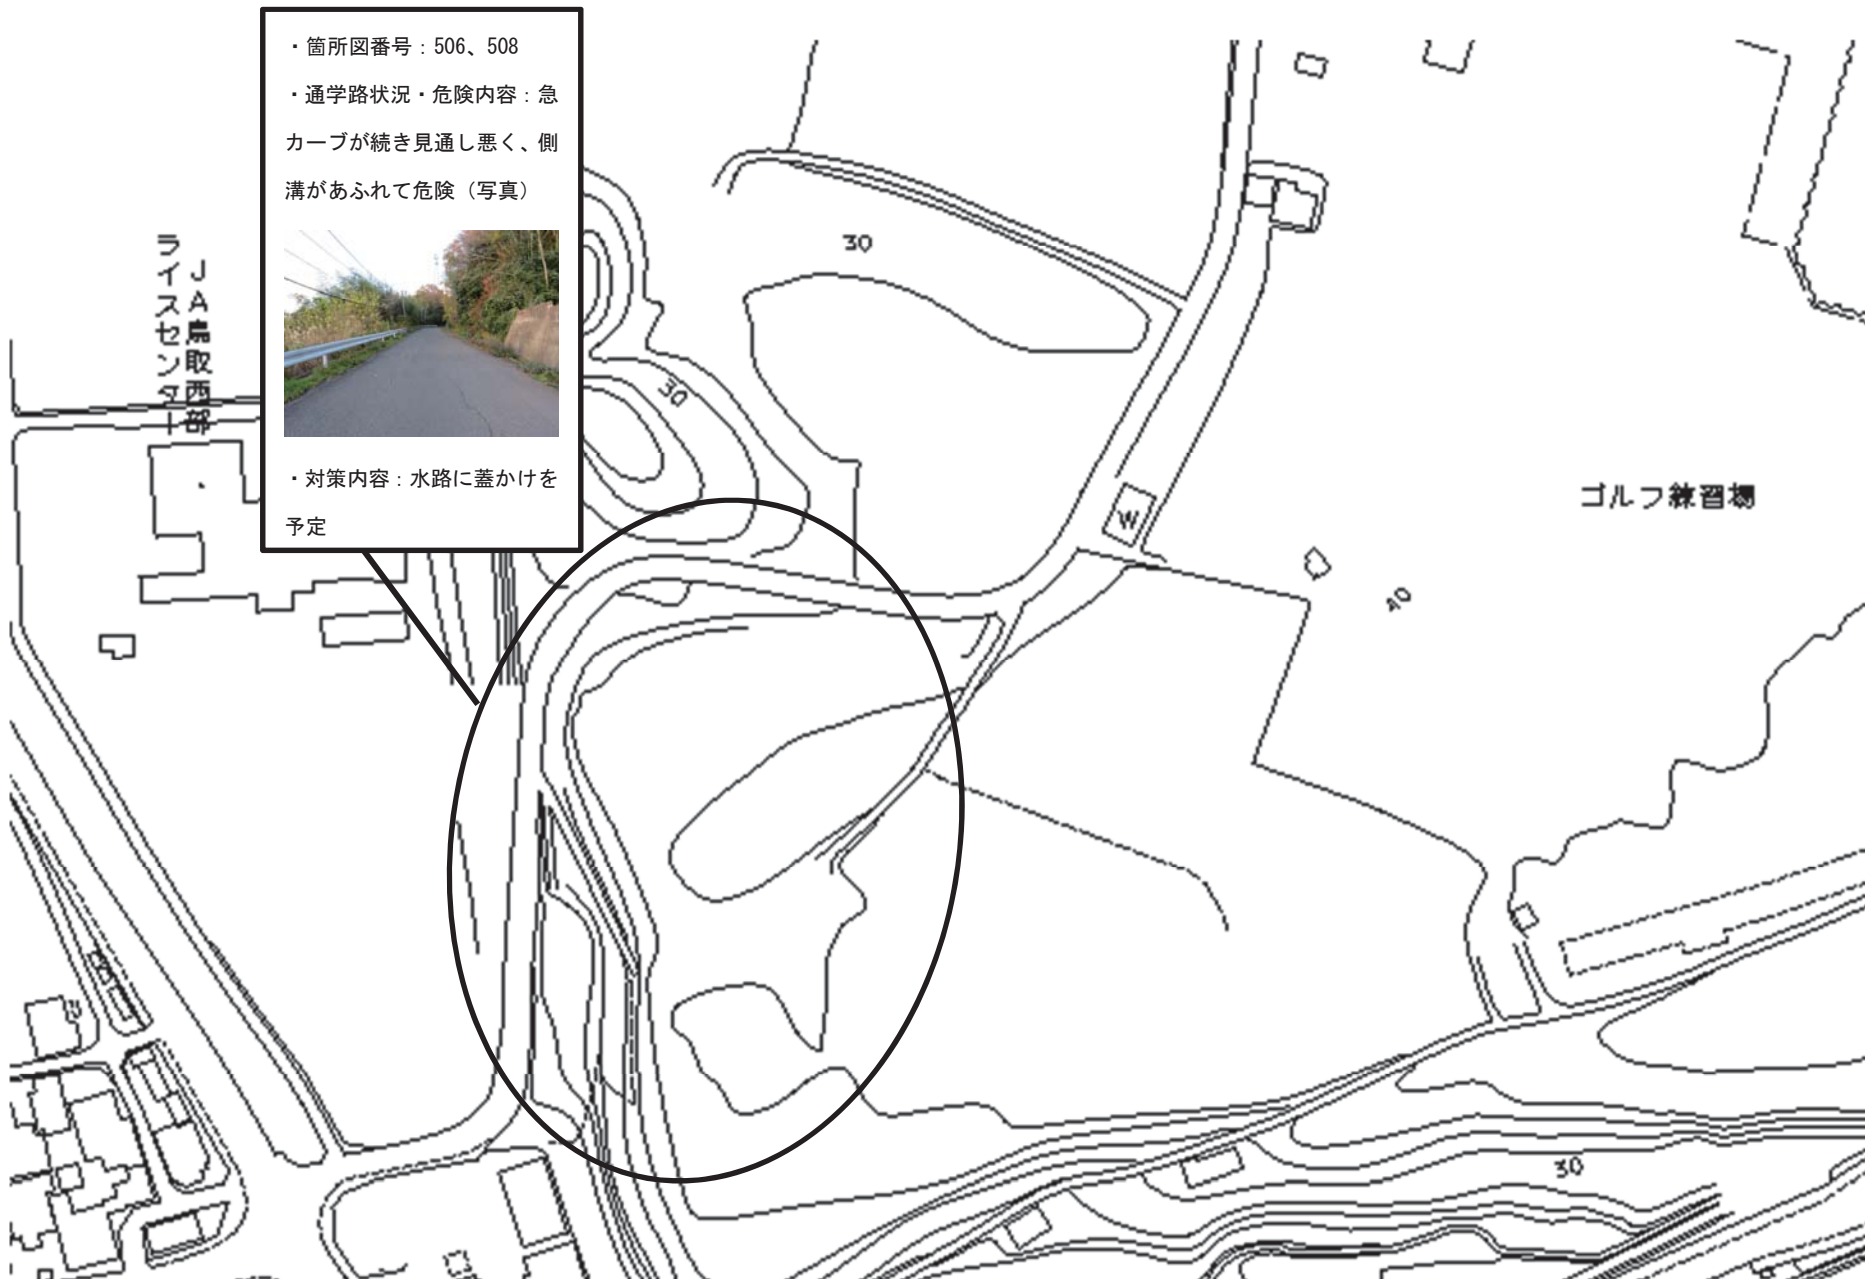
・箇所図番号：506、508

・通学路状況・危険内容：急カーブが続き見通し悪く、側溝があふれて危険（写真）

・対策内容：水路に蓋かけを予定
