島根原子力発電所管理事務所で発生したバッテリー火災に関する立入調査結果

令和4年6月13日

鳥取県危機管理局原子力安全対策課

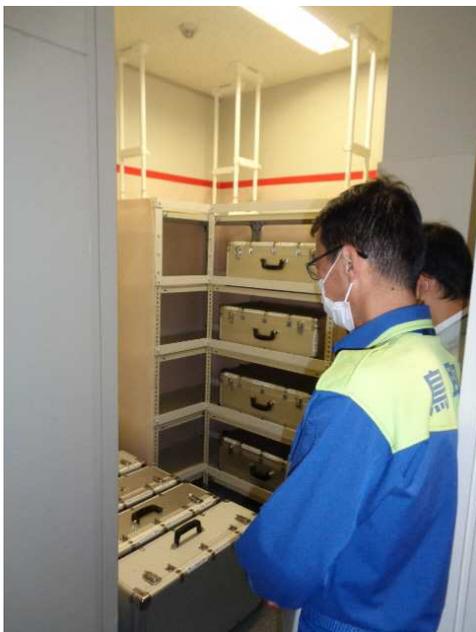
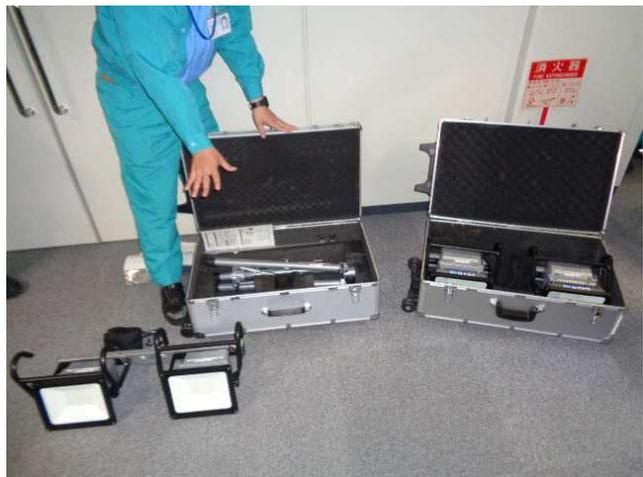
火災を起こしたバッテリーと同型バッテリーはすべて廃棄し、新しくバッテリー付き投光器（LEDキャリーライト）を購入して、異常をすぐに感知できるように、人の出入りがある管理事務所1号館2階で集中管理をしており、バッテリーがLED照明とともに金属ケースに収納されていることを現場（管理事務所1号館2階）で確認した。なお、安全対策工事の進捗状況によるため時期は未定であるが、制御室建物でバッテリーを保管するように変更することを予定しているとの説明を受けた。

現場確認（左：保管状況、右：金属ケース内への保管状況）

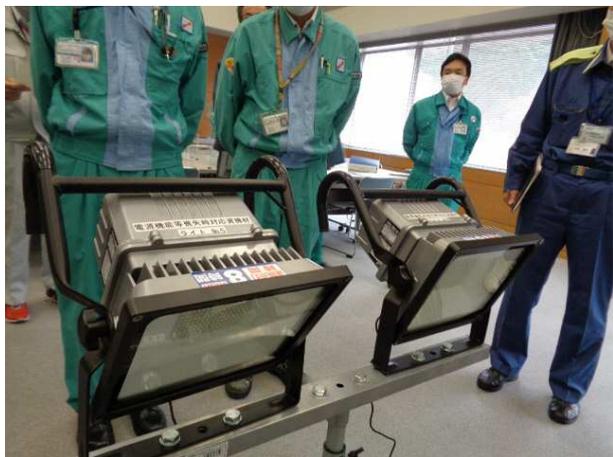
新しい投光器（バッテリー付き照明が2つ）

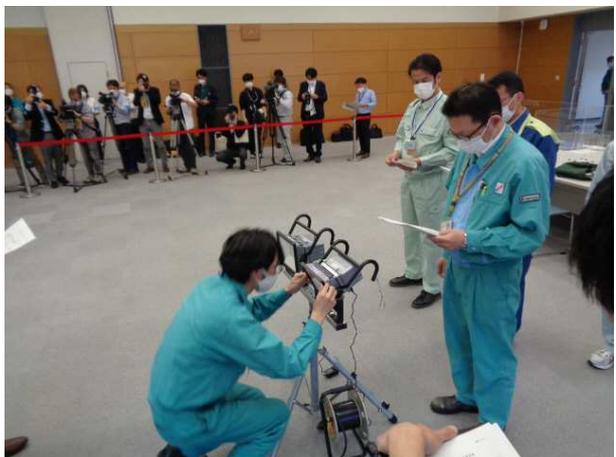
外観点検の様子
