# 第 1 回日野橋の在り方検討委員会

## 2. 橋梁概要[1/2]

### (2) 橋梁諸元

### (2) 劣化状況

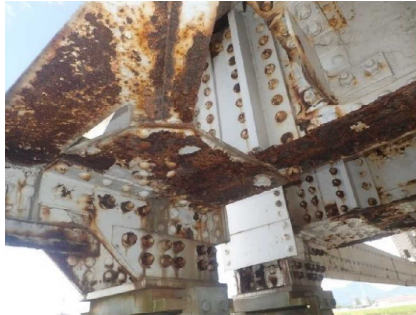
減肉を伴う腐食

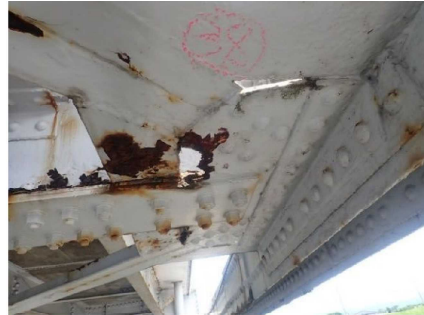
孔食を伴う腐食

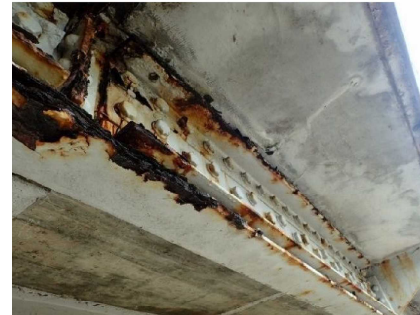
減肉を伴う腐食

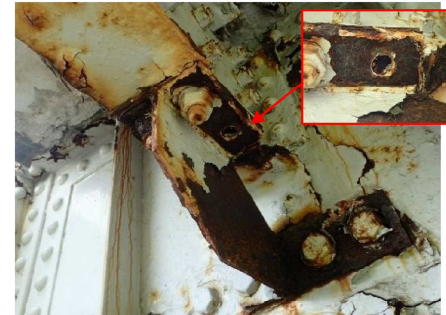
腐食・ボルトの欠損

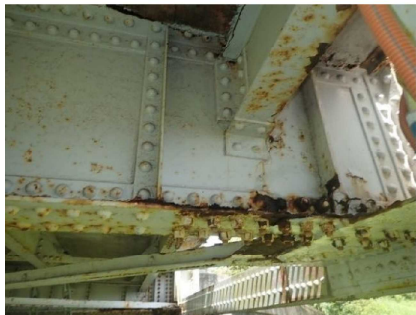
減肉を伴う腐食

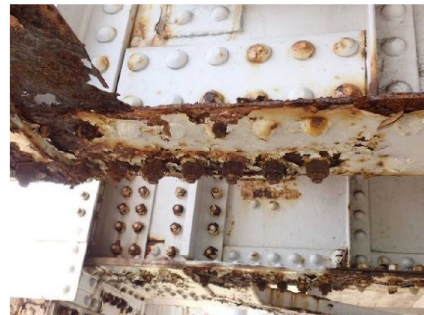
減肉を伴う腐食

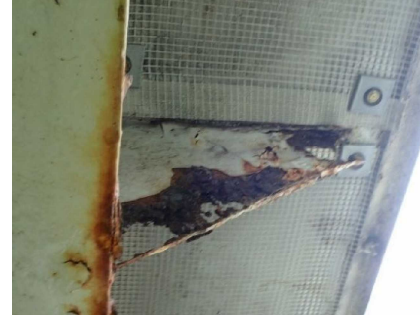
補鋼材の腐食・欠損

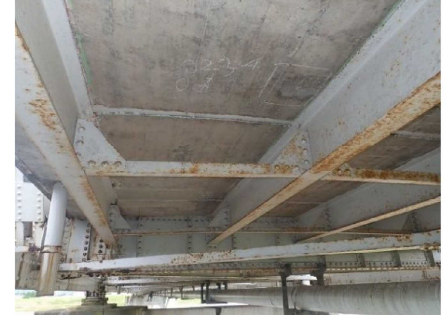
防食機能の劣化

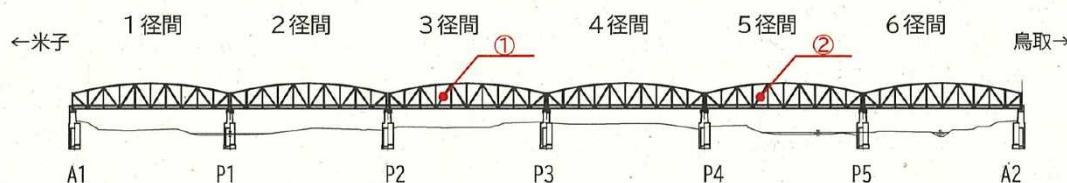
(図1) 日野橋横断面図

日野橋の塗装塗膜の剥ぎ取り成分調査を実施した結果、有害成分のPCBが検出された。

PCB含有塗料は昭和41年～昭和49年の期間に塗装されたものに使用されている。

環境省が示す低濃度PCB廃棄物の処分期間である令和9年3月31日までに剥離剤等により、塗装を剥ぎ取り処分する必要がある。

PCBを除去し、当て板補修後に塗装を塗り替えるためには、12億～20億円の費用が想定される。
