## 報告 (2)

(1) 石垣カルテと文化財石垣予備診断(案)について

米子城跡石垣カルテ作成一覧

## 米子城跡 石垣カルテ調査票

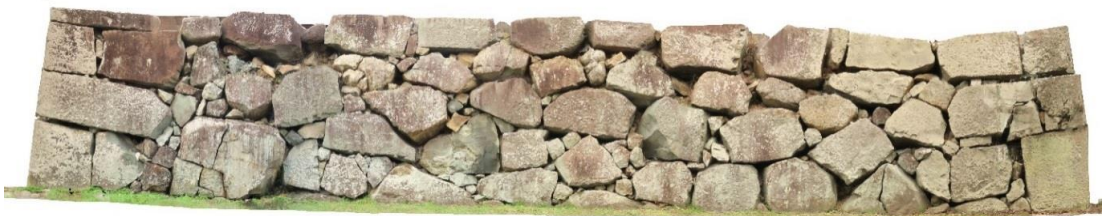
オルソ画像(テクスチャ)

歩道が隣接しており、築石の崩落が発生した場合、歩行者に影響する可能性が高い。

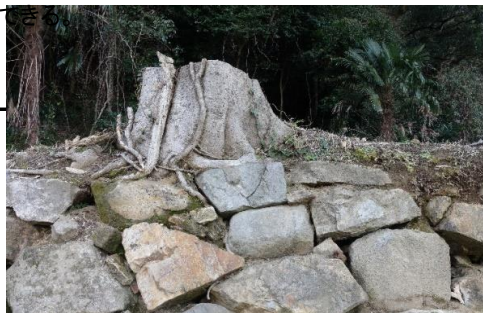
| 割 | |

| <p>・築石部中央上部に残存する樹木(伐採済)の影響により、直下の石材の割れが確認できる。<br/>その他3石に割れが確認できる。</p> | |

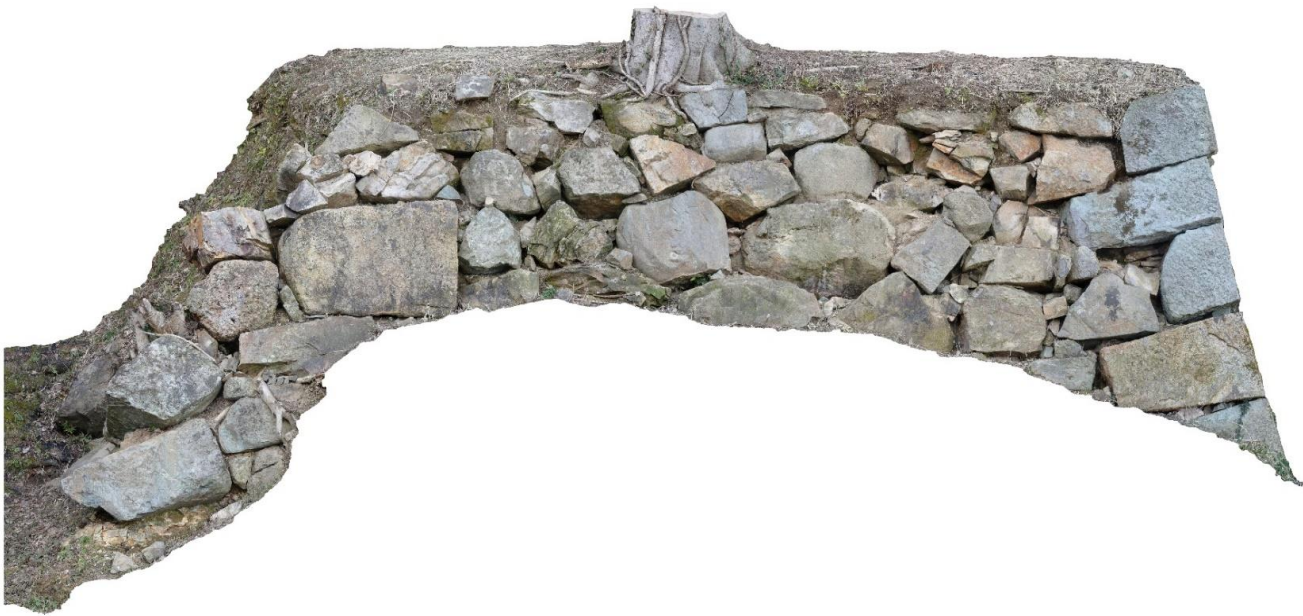
| オルソ画像 | |

| <p>・左隅角部の天端は崩落し、石材は残っていない。</p> | |
| <p>・右隅角部は修理、積み直しあり。<br/>・角石に矢穴痕あり。</p> | |
| <p>・築石部右側天端付近に、孕みほど顕著ではないが、石材の押し出しが数石確認できる。土砂が目地に流入している箇所もあり、目詰まりを起こしている可能性がある。</p> | |

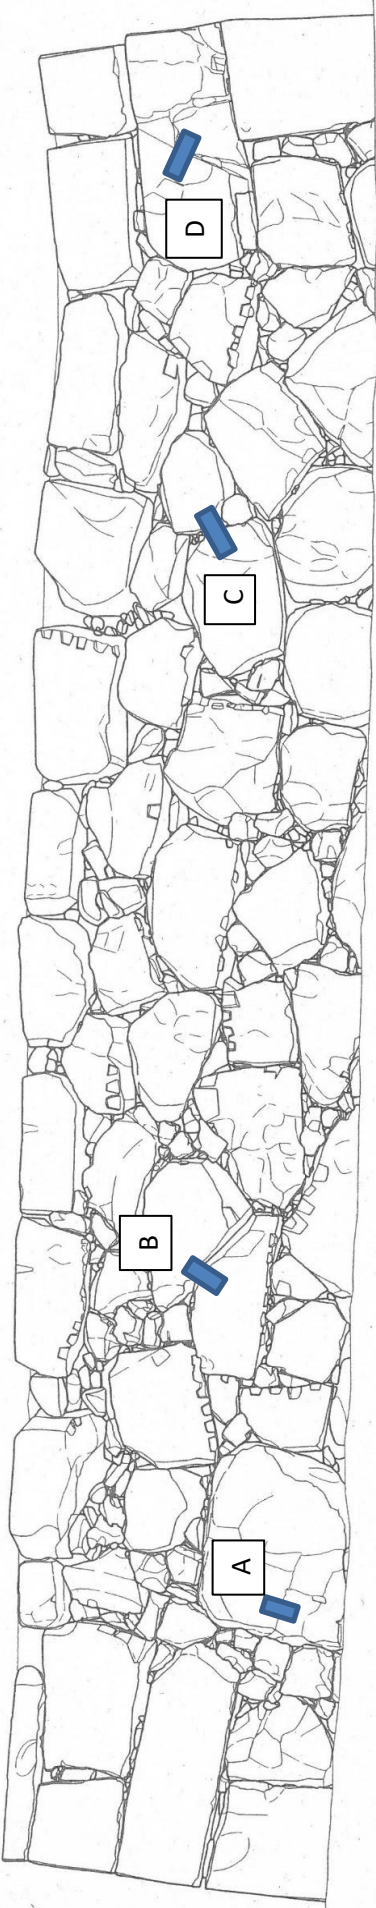
C-11

| 調査地点 | 2020.04.07 | 2020.05.01 | 2020.06.01 | 2020.07.01 | 2020.08.07 | 2020.09.01 | 2021.03.09 | 2021.04.06 | 2021.05.12 | 2021.06.02 | 2021.08.03 | 2023.01.04 | 2024.08.20 | 前回の変位 |
|---|---|---|---|---|---|---|---|---|---|---|---|---|---|---|
| Aポイント | 5.412 | 5.400 | 5.389 | 5.397 | 5.396 | 5.395 | 5.391 | 5.406 | 5.403 | 5.404 | 5.400 | 5.416 | 5.410 | |
| Bポイント | 12.856 | 12.853 | 12.858 | 12.859 | 12.860 | 12.859 | 12.850 | 12.837 | 12.851 | 12.853 | 12.855 | 12.848 | 12.864 | |
| Cポイント | 13.465 | 13.462 | 13.463 | 13.462 | 13.461 | 13.465 | 13.487 | 13.492 | 13.485 | 13.487 | 13.480 | 13.538 | 13.560 | |
| Dポイント | 8.737 | 8.731 | 8.733 | 8.734 | 8.712 | 8.731 | 8.732 | 8.733 | 8.792 | 8.717 | 8.713 | マーク脱落 | マーク脱落 | |

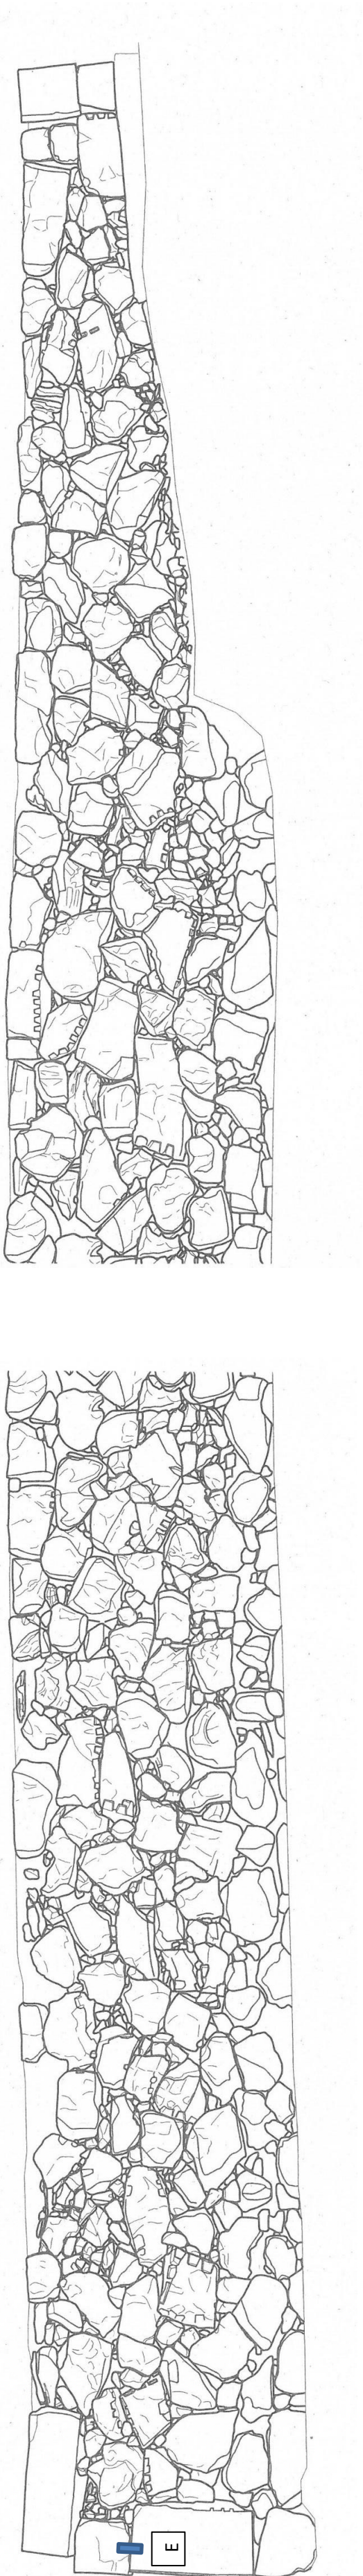
C-12

| Eポイント | 7.606 | 7.596 | | 7.614 | | | 7.599 | 7.584 | 7.578 | 7.594 | 7.590 | 7.593 | マーク脱落 | ##### |
