令和6年度石垣カルテ(三次元測量)作成箇所

米子城跡 石垣カルテ調査票

## 石垣危険度の考え方

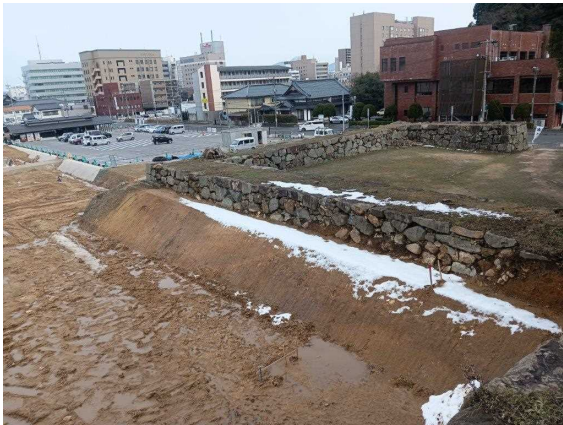
a地点現状写真

枅形石垣の三の丸側（a地点）は、試掘調査の結果会石垣の状態が悪く、第13回整備検討委員会において保護盛土を残す事とした。

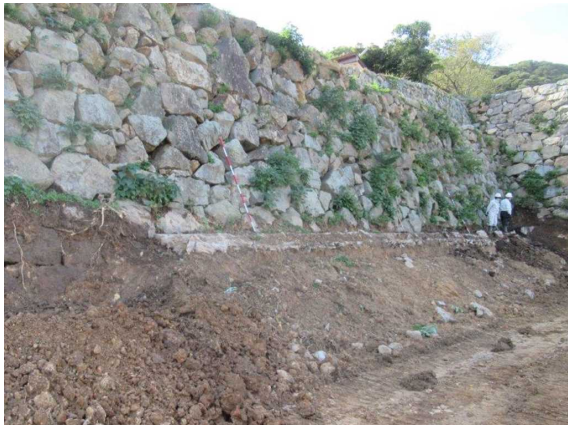
b地点水路検出状況

また、b地点については露出展示を計画していたが、盛土除去の際、石垣（C-20）にコンクリート製の水路が造りつけられているのを発見した。無理に水路を撤去すると石垣を棄損する恐れがあるため、対象区域（b地点）については現状のまま法面を残し、シートで覆って当面の保護を図ることとした。

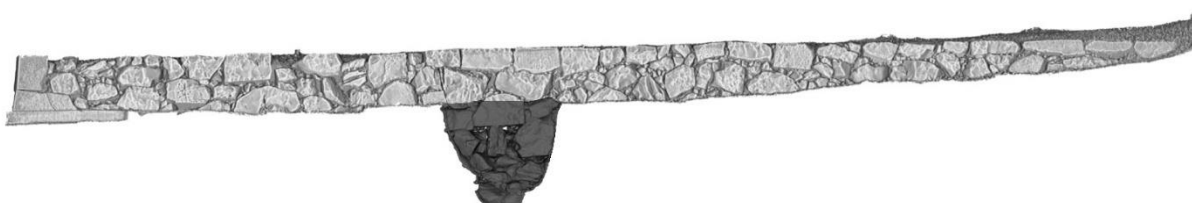
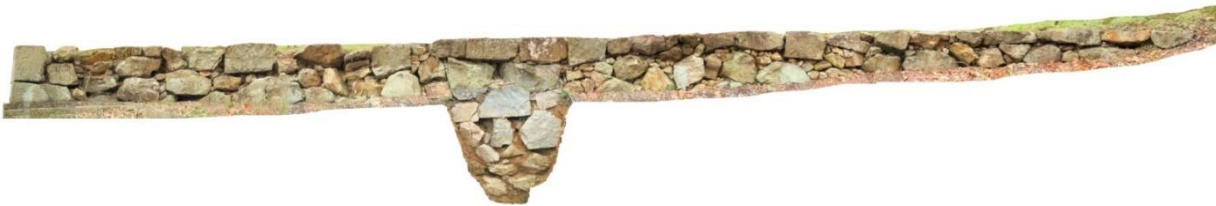
| 築石部 | 天端 | 無 | 無 | 無 | 無 | 有 | 有 | 有 | 無 | | 危険度 | 1次 | (c) | |

試掘調査を行った下位の抜け落ち等が顕著であったため、埋め戻して保護盛土を残している。

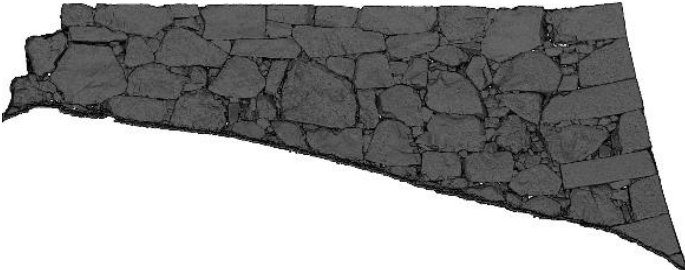
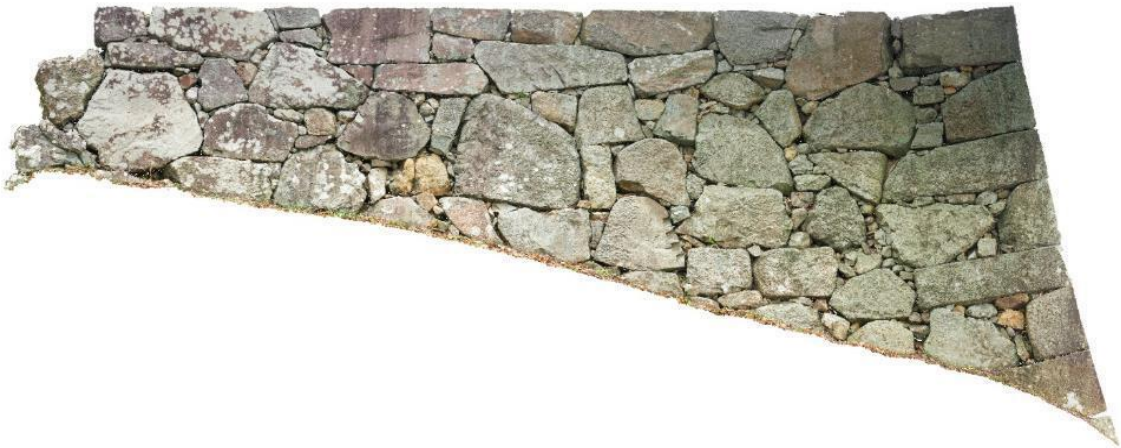
中部に割れを確認

築石部中部に割れを確認

矢穴、タタキ加工が確認できる

右側隅角部付近に樹木(クスノキ)が巨木化している

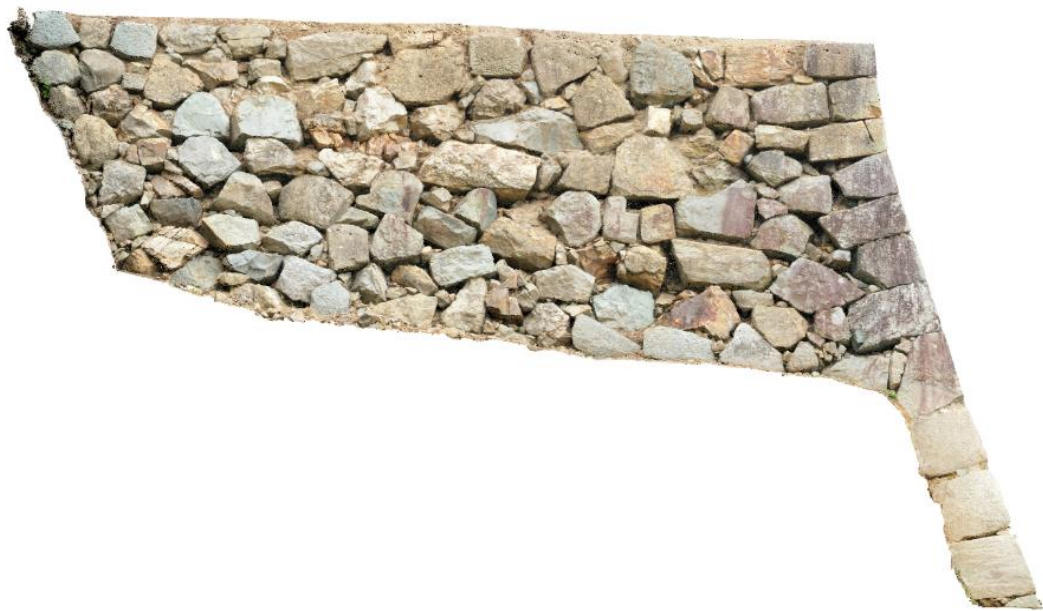
左側中部に割れを確認

右側中部に抜け落ちを確認

天端に割れを確認

中部に割れを確認

中部に抜け落ちを確認

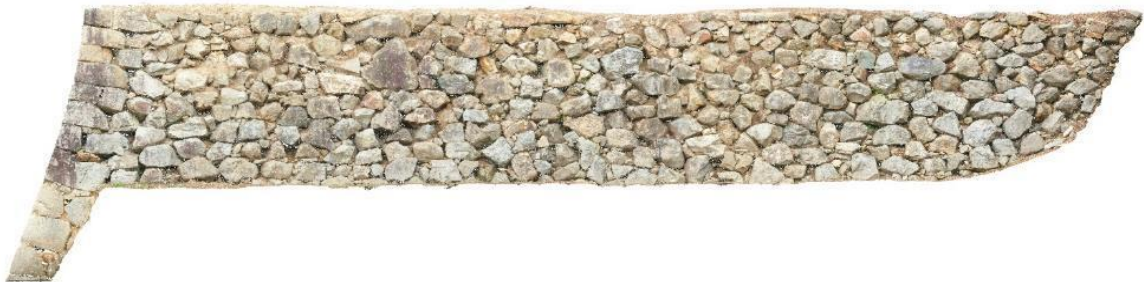
左側中部に割れを確認

右側中部に抜け落ちを確認

中部に割れを確認

天端に抜け落ちを確認

中部に抜け落ちを確認

築石部中位にコンクリート製排水路が石垣に食い込んで設置されており、容易に撤去できないため、保護盛土として残している。

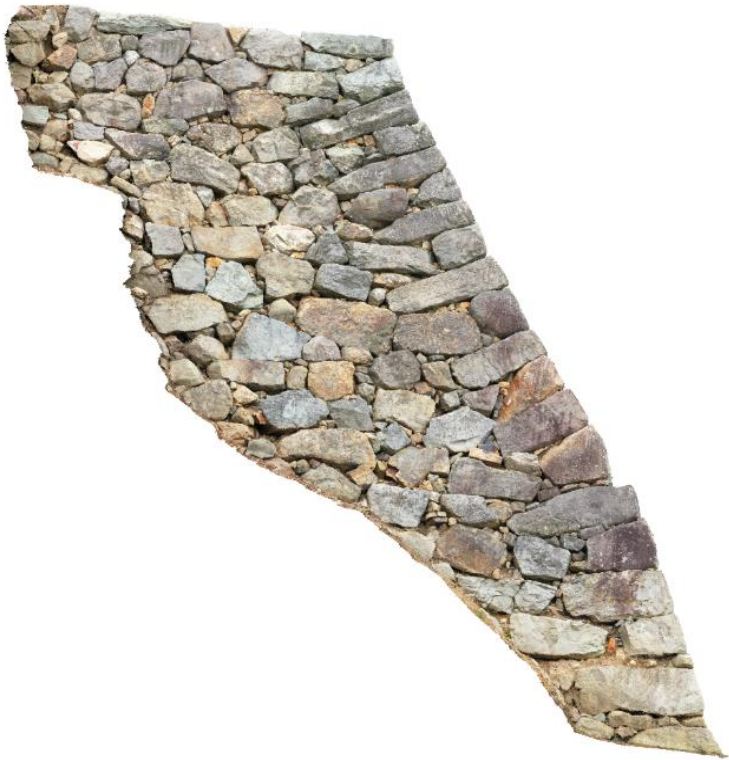
中部に割れを確認

中部に抜け落ちを確認

孕みを確認

C-20の保護盛土が中位以下に設けられている。

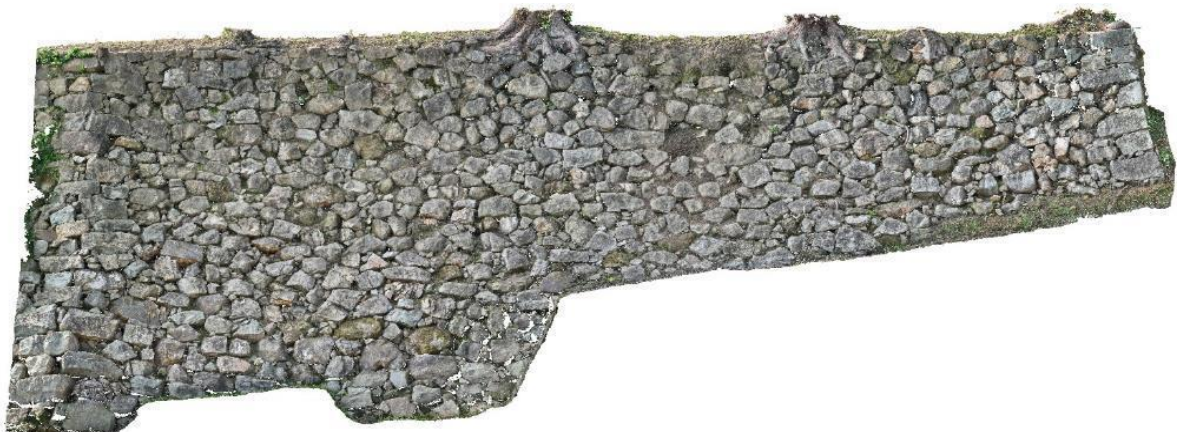
- ・右隅角部上部に、伐採された樹木の根が残存する。
- ・角石に矢穴痕あり。

- ・左隅角部裾部に緩みを確認

- ・目地には土砂が埋まっている。背面の栗石の目詰まり、盛土の状態が良好ではないと考えられる。
- ・矢穴痕が残る石材が4石確認できる。

- ・中部に割れが確認できる
- ・中部に自然石の使用が確認できる

- ・天端に樹木が確認できる
- ・孕みが確認できる
- 矢穴痕

- ・築石中央部より下部に割れがみられる。

東側は三の丸整備の作業ヤードとしているが、西側はテニスコートへの進入路としており、テニスコート廃止後は修理が必要となる。
