| 地区名 | 東豊田用水路 | 施工年度 | 昭和48年 |

補修図 (9) (No. 41+9.9~No. 41+30.9) (1/2)

| 図面名称 | 古豊千地区水路補修工事<br>補修図 (9)<br>(No. 41+9.9~No. 41+30.9) (1/2) (2/2) |
| 米子市経済部農林水産振興局農林課 | |

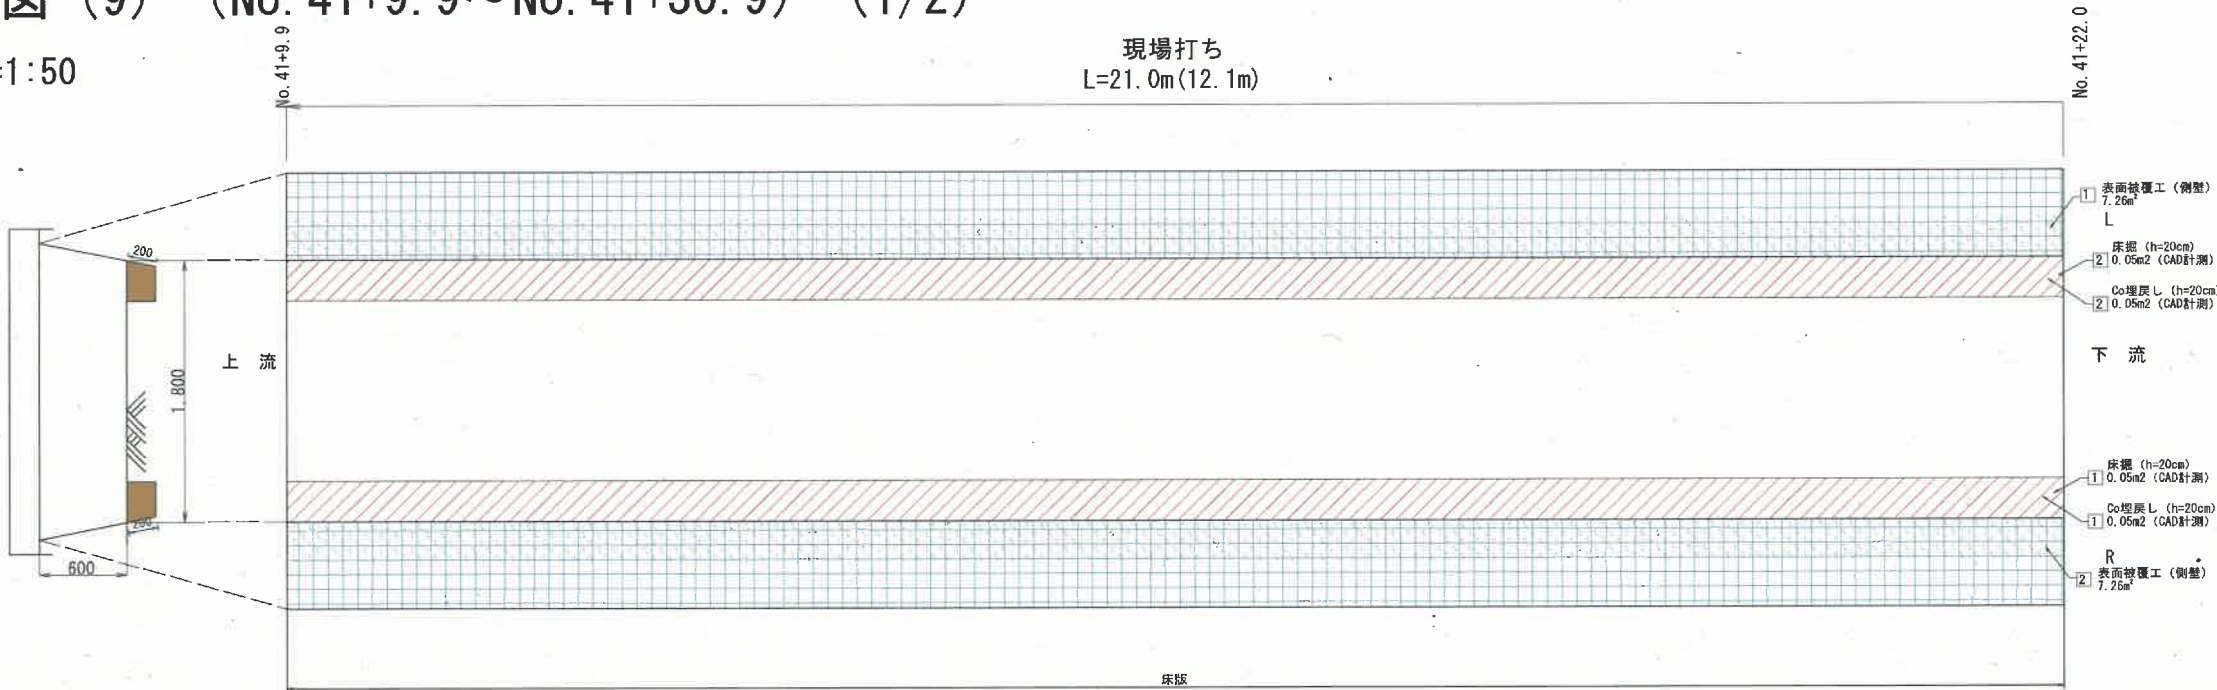
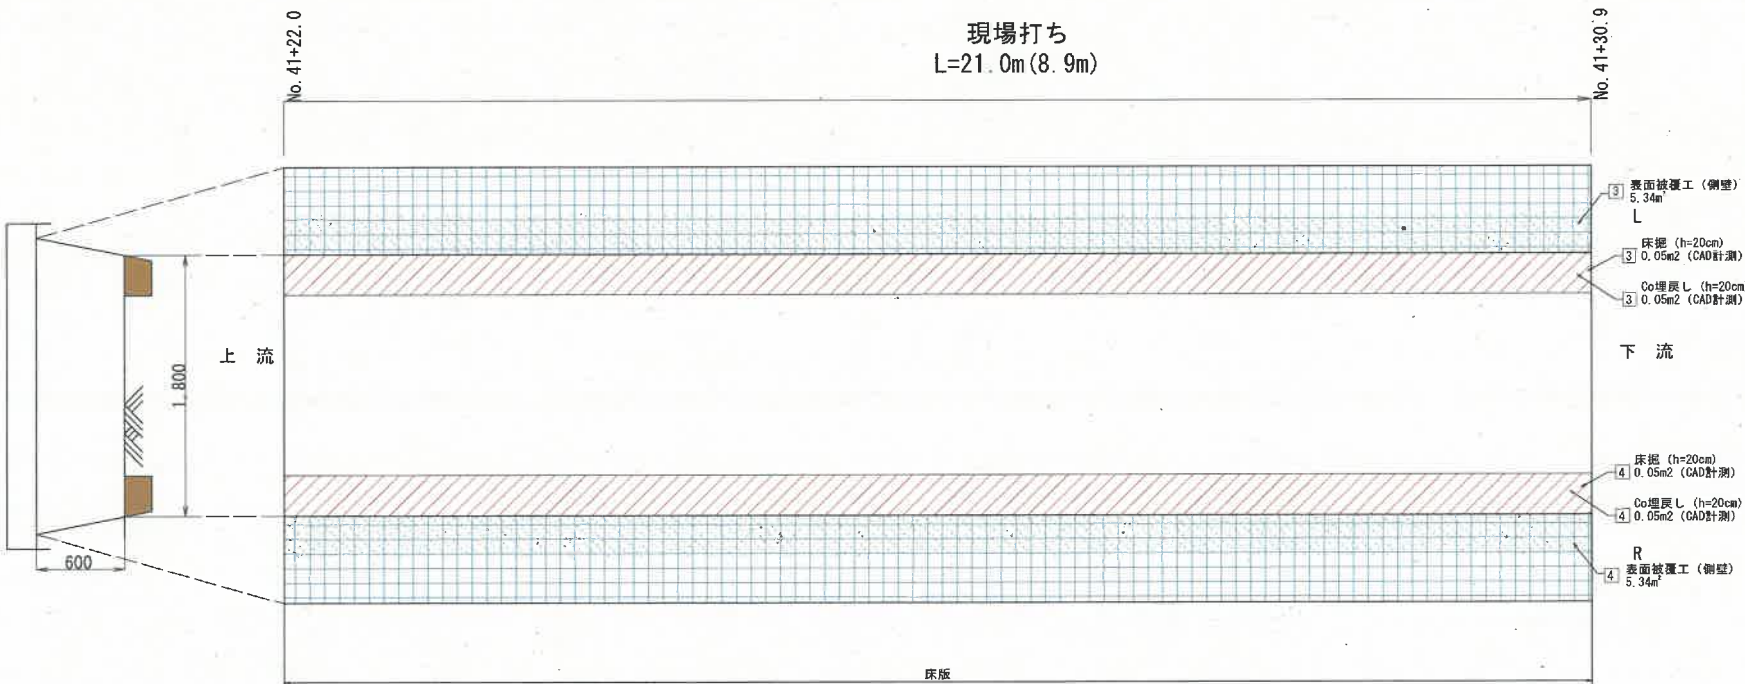
| 番号 | t=6mm<br>(側壁) | t=10mm<br>(底版) |
|---|---|---|
| [1] | 7.26 | |
| [2] | 7.26 | |
| [3] | 5.34 | |
| [4] | 5.34 | |
| 合計 | 25.20 | |

施工上の注意点  
・本図面は簡易計測結果を基に作図しているため、施工にあたっては、事前に現地調査を行うこと。  
・必要に応じて協議により補修内容・数量を決定すること。

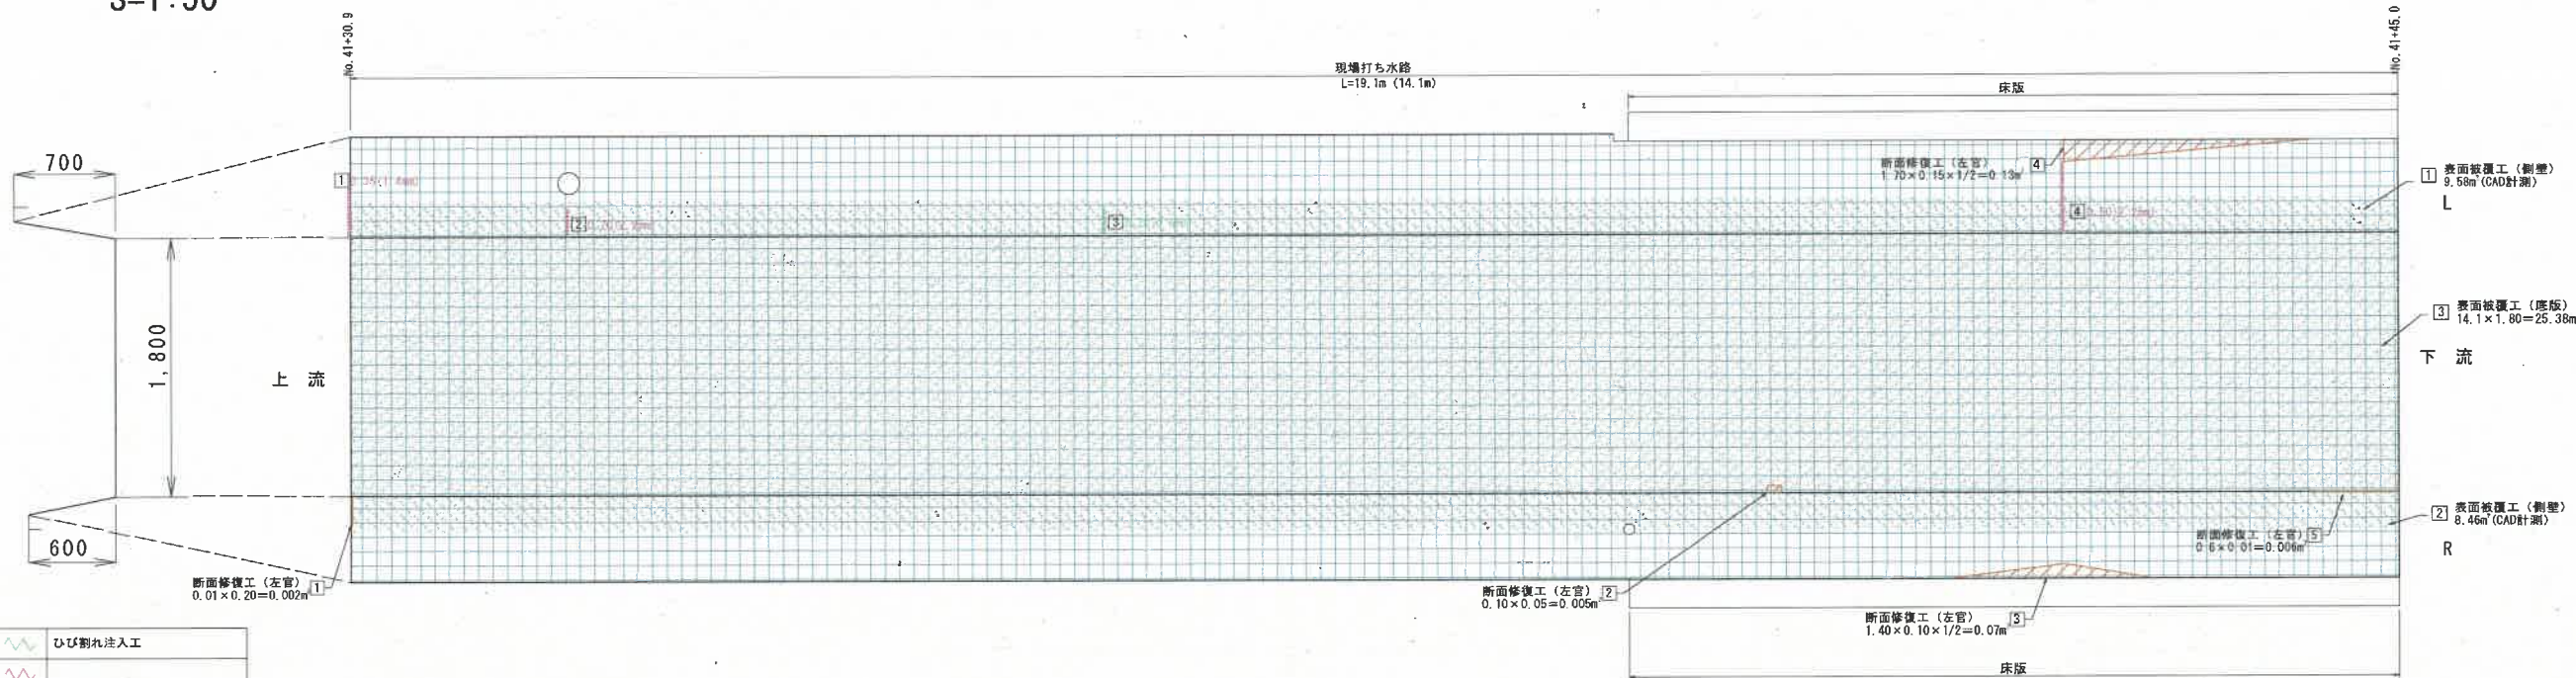
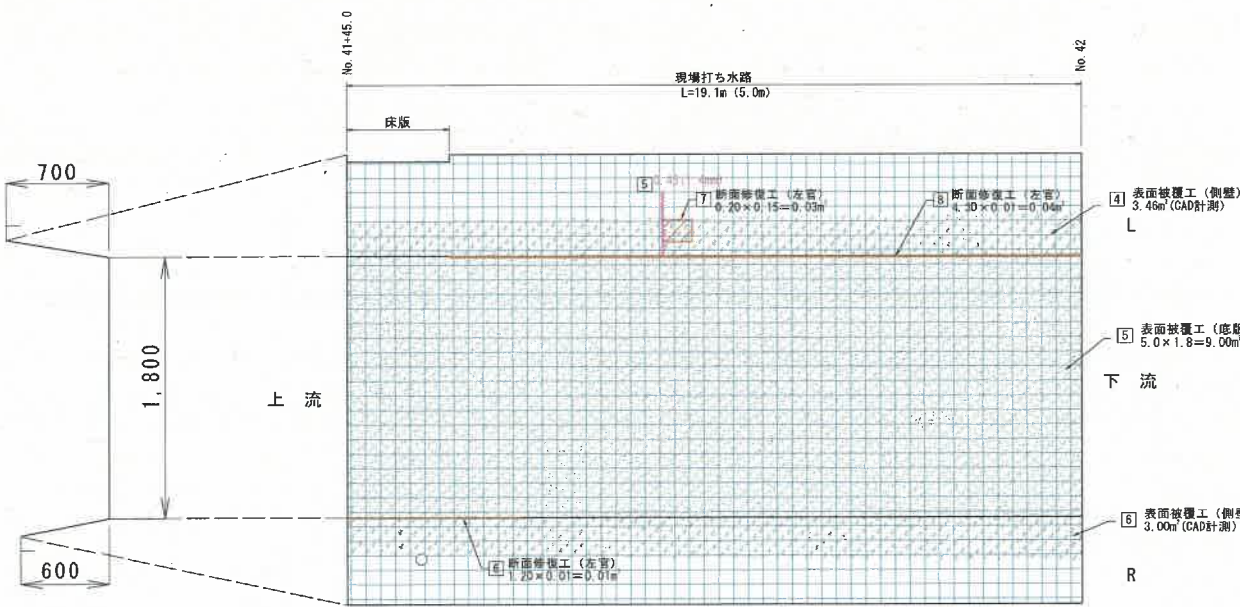
補修図 (10) (No. 41+30.9~No. 42) (1/2)

| [1] 0.002 | [1] 9.58 |
| [2] 0.01 | [2] 8.46 |
| [3] 0.07 | [3] 25.38 |
| [4] 0.13 | [4] 3.46 |
| [5] 0.01 | [5] 3.00 |
| [6] 0.01 | [6] 9.00 |
| [7] 0.03 | |
| [8] 0.04 | |
| 合計 0.30 | 合計 24.50 34.38 |

| [1] 0.35 (1.4mm) |
| [2] 0.20 (2.2mm) |
| [3] 0.20 (0.9mm) |
| [4] 0.50 (2.2mm) |
| [5] 0.45 (1.4mm) |
| 合計 0.20 1.50 |

施工上の注意  
・本図面は簡易計測結果を基に作成しているため、施工にあたっては、事前に現地調査を行うこと。  
・必要に応じて協議により補修内容・数量を決定すること。

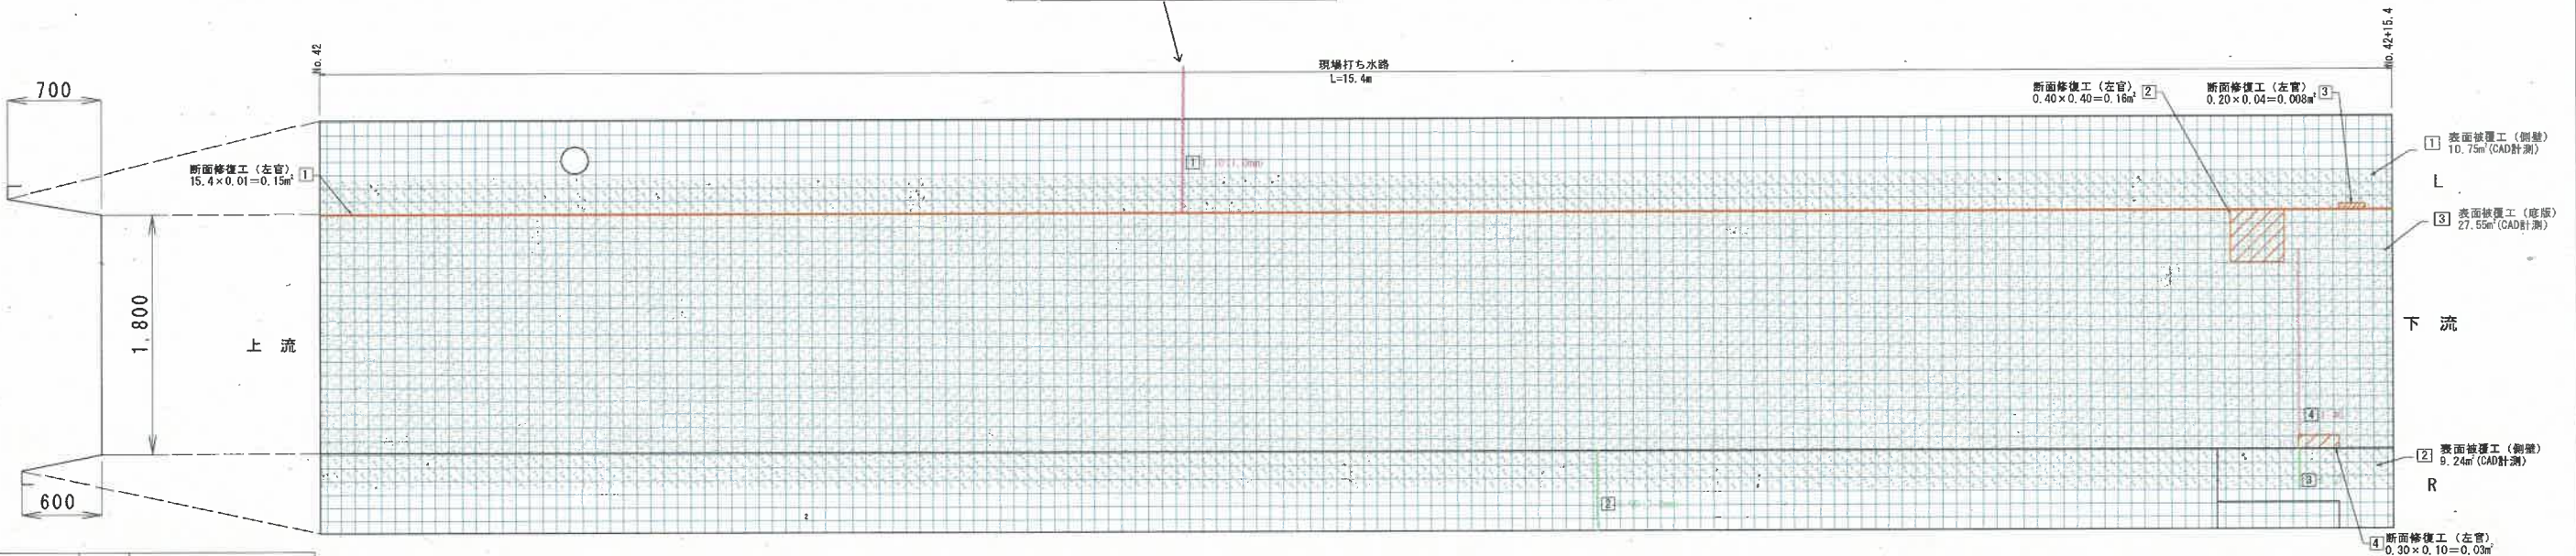
補修図 (11) (No. 42~No. 42+15.4)

| 断面修復工 (左官) | | 表面被覆工 (単位: m2) | |
|---|---|---|---|
| ① | 0.15 | ① | 10.75 |
| ② | 0.16 | ② | 9.24 |
| ③ | 0.01 | ③ | 27.55 |
| ④ | 0.03 | ④ | 27.55 |
| 合計 | 0.36 | 合計 | 75.09 |

| ひびわれ延長 (単位: m) | |
|---|---|
| ① | 1.10 (1.0mm) |
| ② | 0.60 (0.8mm) |
| ③ | 0.30 (0.8mm) |
| ④ | 1.40 (4.0mm) |
| 合計 | 3.40 |

施工上の注意点  
・本図面は簡易計測結果を基に作成しているため、施工にあたっては、事前に現地調査を行うこと。  
・必要に応じて協議により補修内容・数量を決定すること。

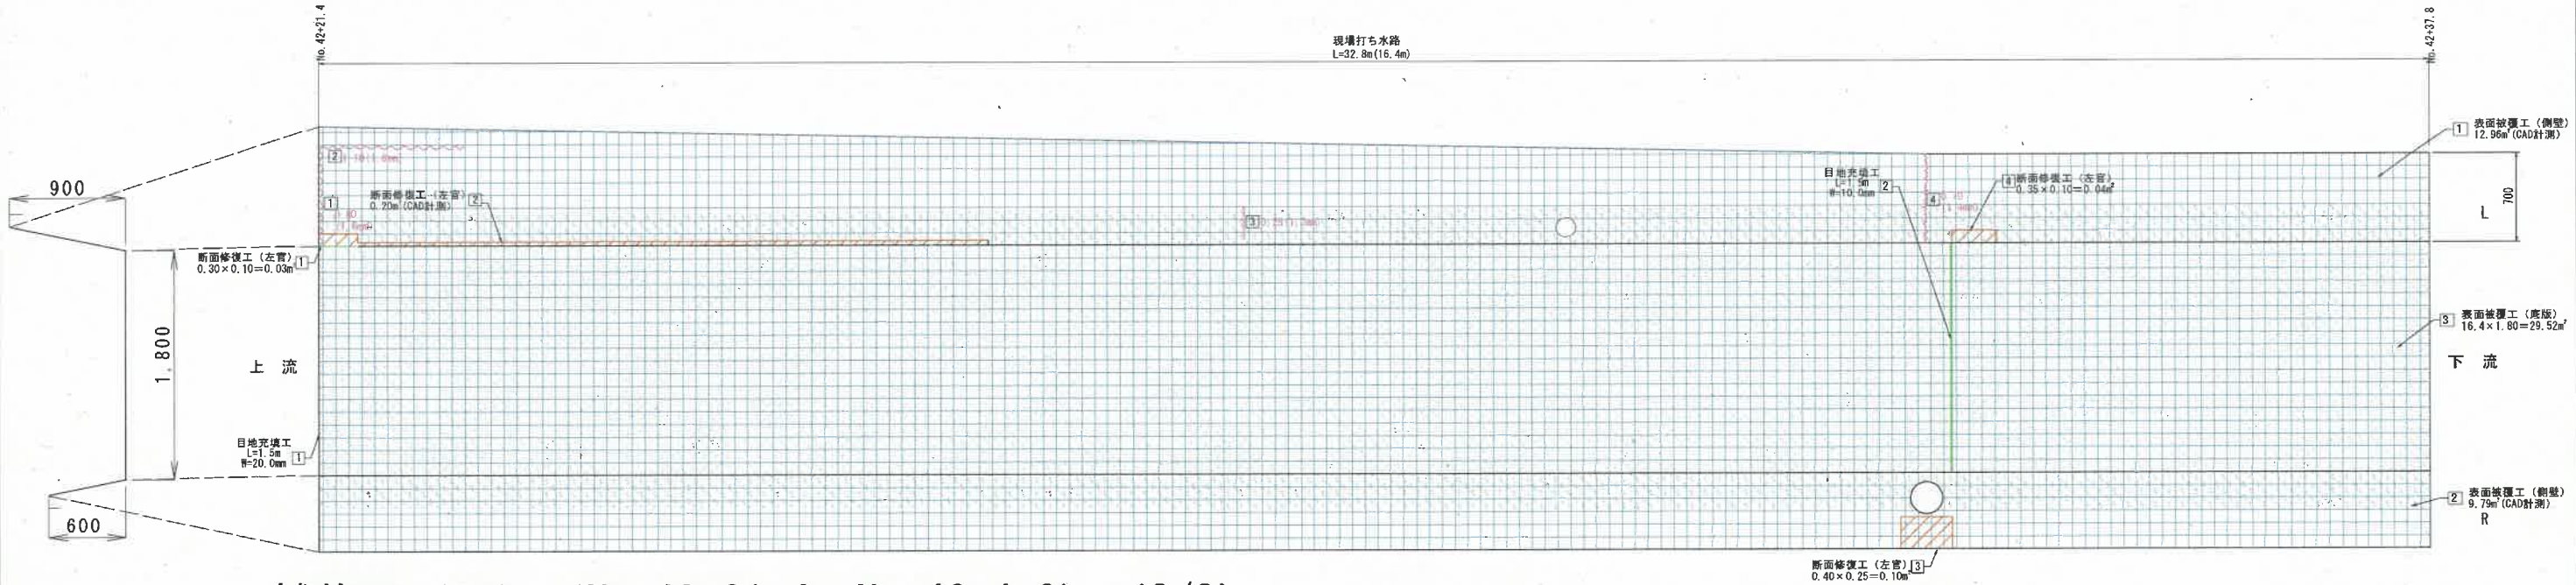
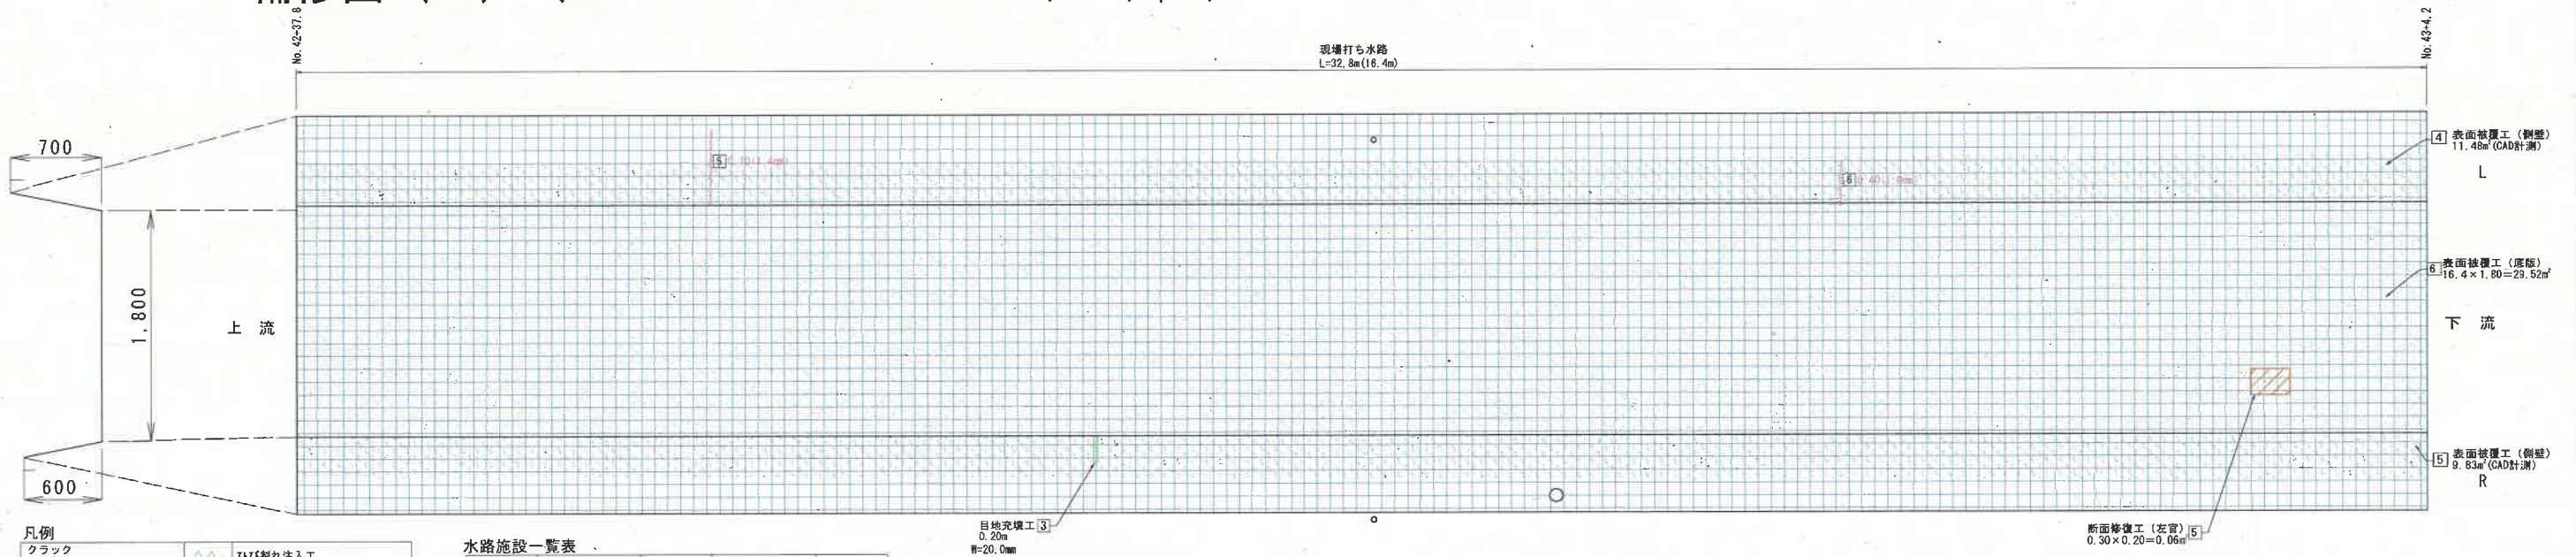
補修図 (13) (No. 42+21.4~No. 43+4.2) (1/2) S=1:50

| 番号 | t=6mm | t=10mm | 番号 | 数量 (m²) |
|---|---|---|---|---|
| ① | 12.96 | | ① | 0.03 |
| ② | 9.79 | | ② | 0.20 |
| ③ | | 29.52 | ③ | 0.10 |
| ④ | 11.48 | | ④ | 0.04 |
| ⑤ | 9.83 | | ⑤ | 0.06 |
| ⑥ | | 29.52 | 合計 | 0.43 |
| 合計 | 43.06 | 59.04 | | |

| 番号 | 数量 (m) | 幅 (mm) | 番号 | 数量 (m²) |
|---|---|---|---|---|
| ① | 1.5 | 20.0 | ① | 0.80 (1.6mm) |
| ② | 1.5 | 10.0 | ② | 1.10 (1.8mm) |
| ③ | 0.2 | 20.0 | ③ | 0.25 (1.0mm) |
| 合計 | 3.2 | 50.0 | ④ | 0.70 (1.4mm) |

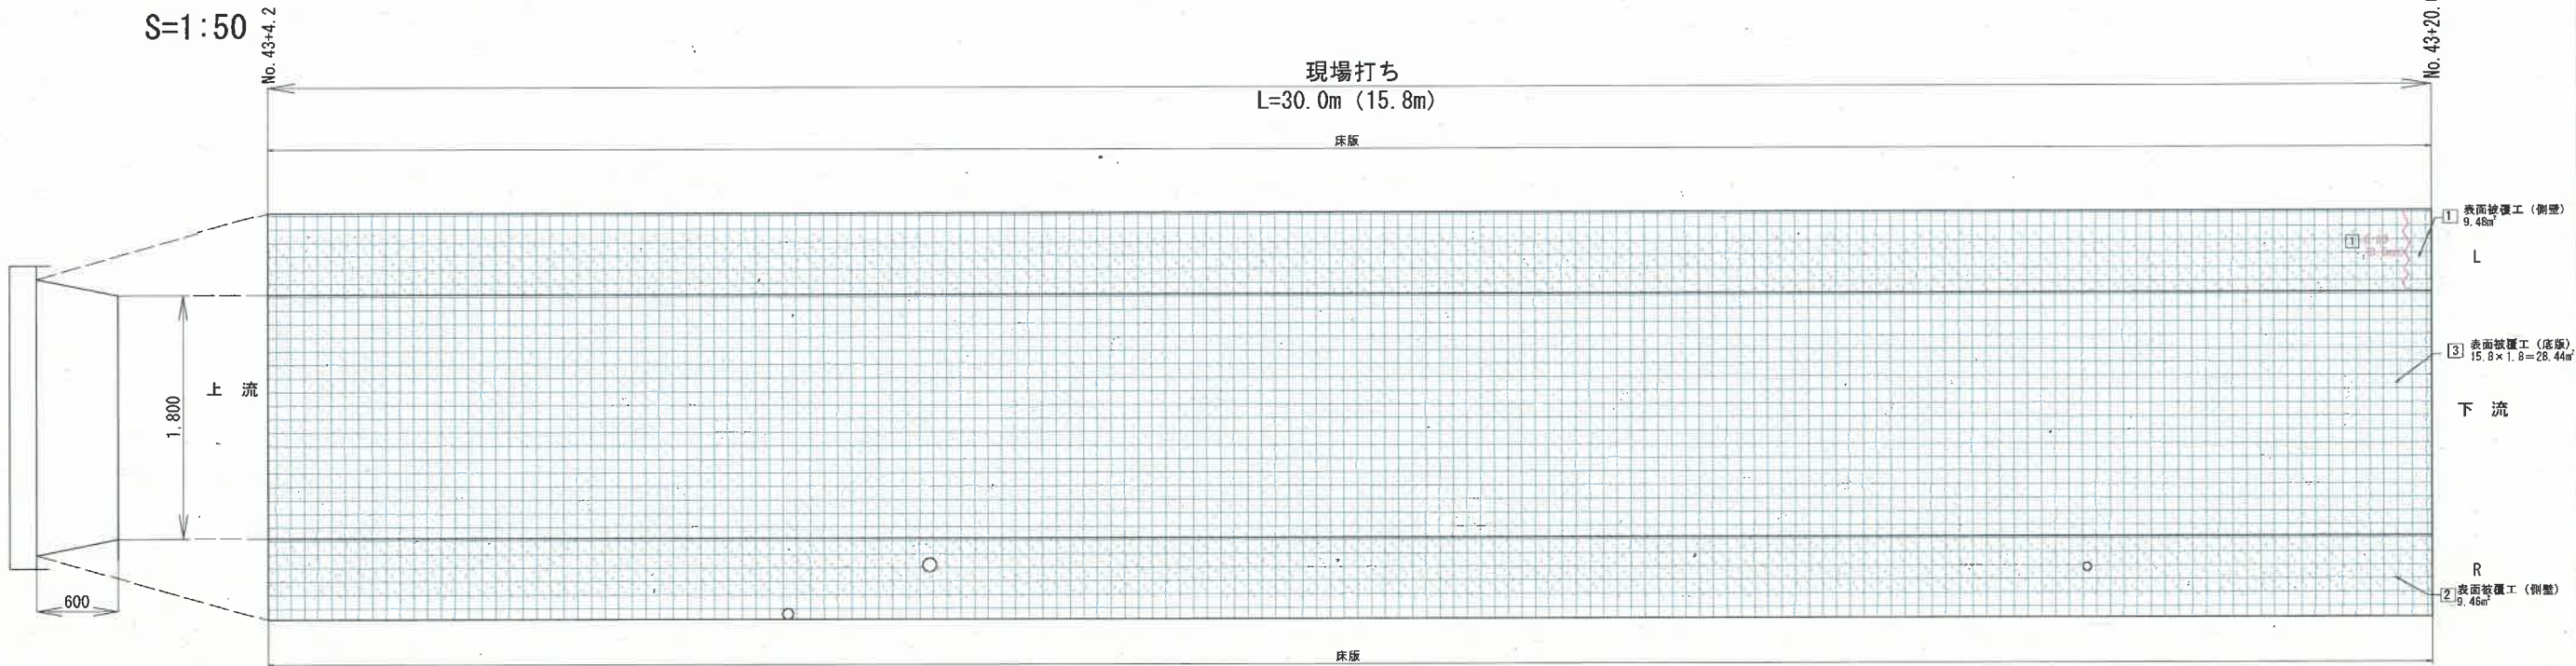
補修図 (14) (No. 43+4.2~No. 43+34.2) (1/2)

| 番号 | t=6mm (側壁) | t=10mm (底版) |
|---|---|---|
| ① | 9.48 | |
| ② | 9.46 | |
| ③ | | 28.44 |
| ④ | 8.49 | |
| ⑤ | 8.49 | |
| ⑥ | | 25.56 |
| 合計 | 35.92 | 54.00 |

| 番号 | 1.0mm未満 (注入工) | 1.0mm~5.0mm (充填工) | 5.0mm以上 (充填工) |
|---|---|---|---|
| ① | | 0.60 (3.0mm) | |
| ② | 0.60 (0.8mm) | | |
| ③ | 0.60 (0.7mm) | | |
| 合計 | 1.20 | 0.60 | |

施工上の注意点  
・本図面は簡易計測結果を基に作成しているため、施工にあたっては、事前に現地調査を行うこと。  
・必要に応じて協議により補修内容・数量を決定すること。

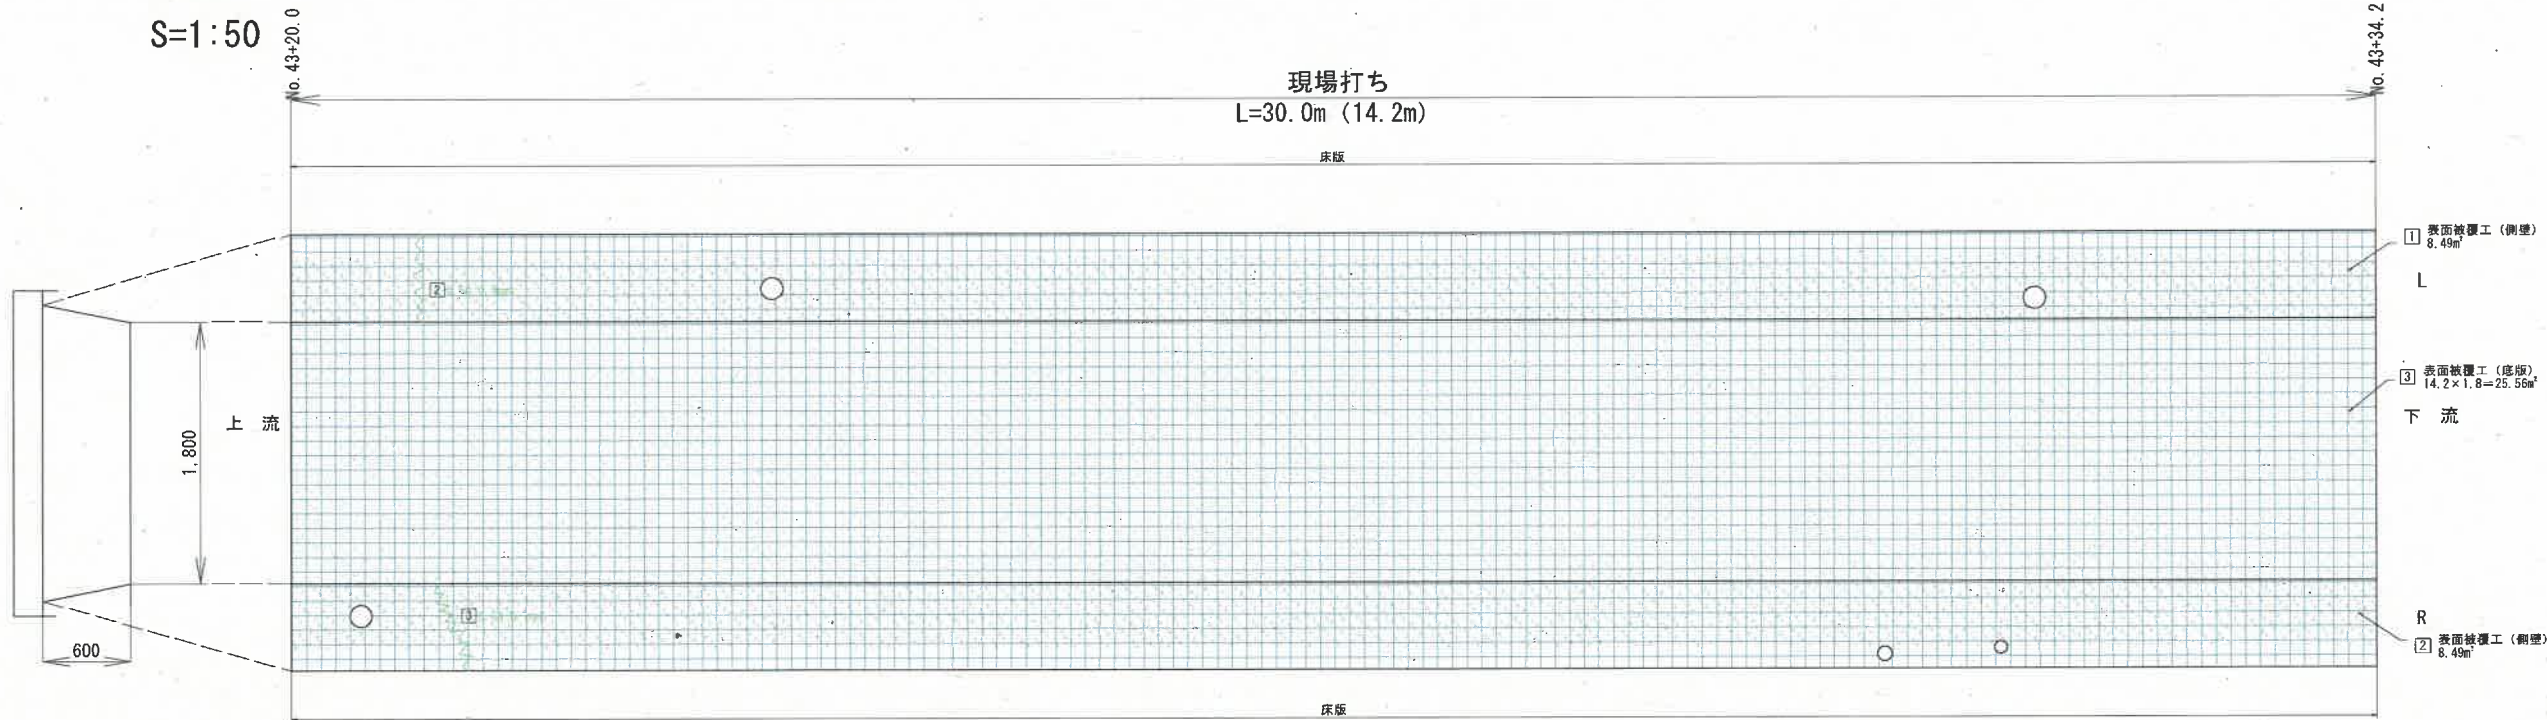
補修図 (14) (No. 43+4.2~No. 43+34.2) (2/2)

| 表面被覆工 (単位: m2) | | |
|---|---|---|
| ① | 9.48 | |
| ② | 9.46 | |
| ③ | | 28.44 |
| ④ | 8.49 | |
| ⑤ | 8.49 | |
| ⑥ | | 25.56 |
| 合計 | 35.92 | 54.00 |

| ひびわれ延長 (単位: m) | | | |
|---|---|---|---|
| ① | | 0.60 (3.0mm) | |
| ② | 0.60 (0.8mm) | | |
| ③ | 0.60 (0.7mm) | | |
| 合計 | 1.20 | 0.60 | |

施工上の注意  
・本図面は簡易計測結果を基に作成しているため、施工にあたっては、事前に現地調査を行うこと。  
・必要に応じて協議により補修内容・数量を決定すること。

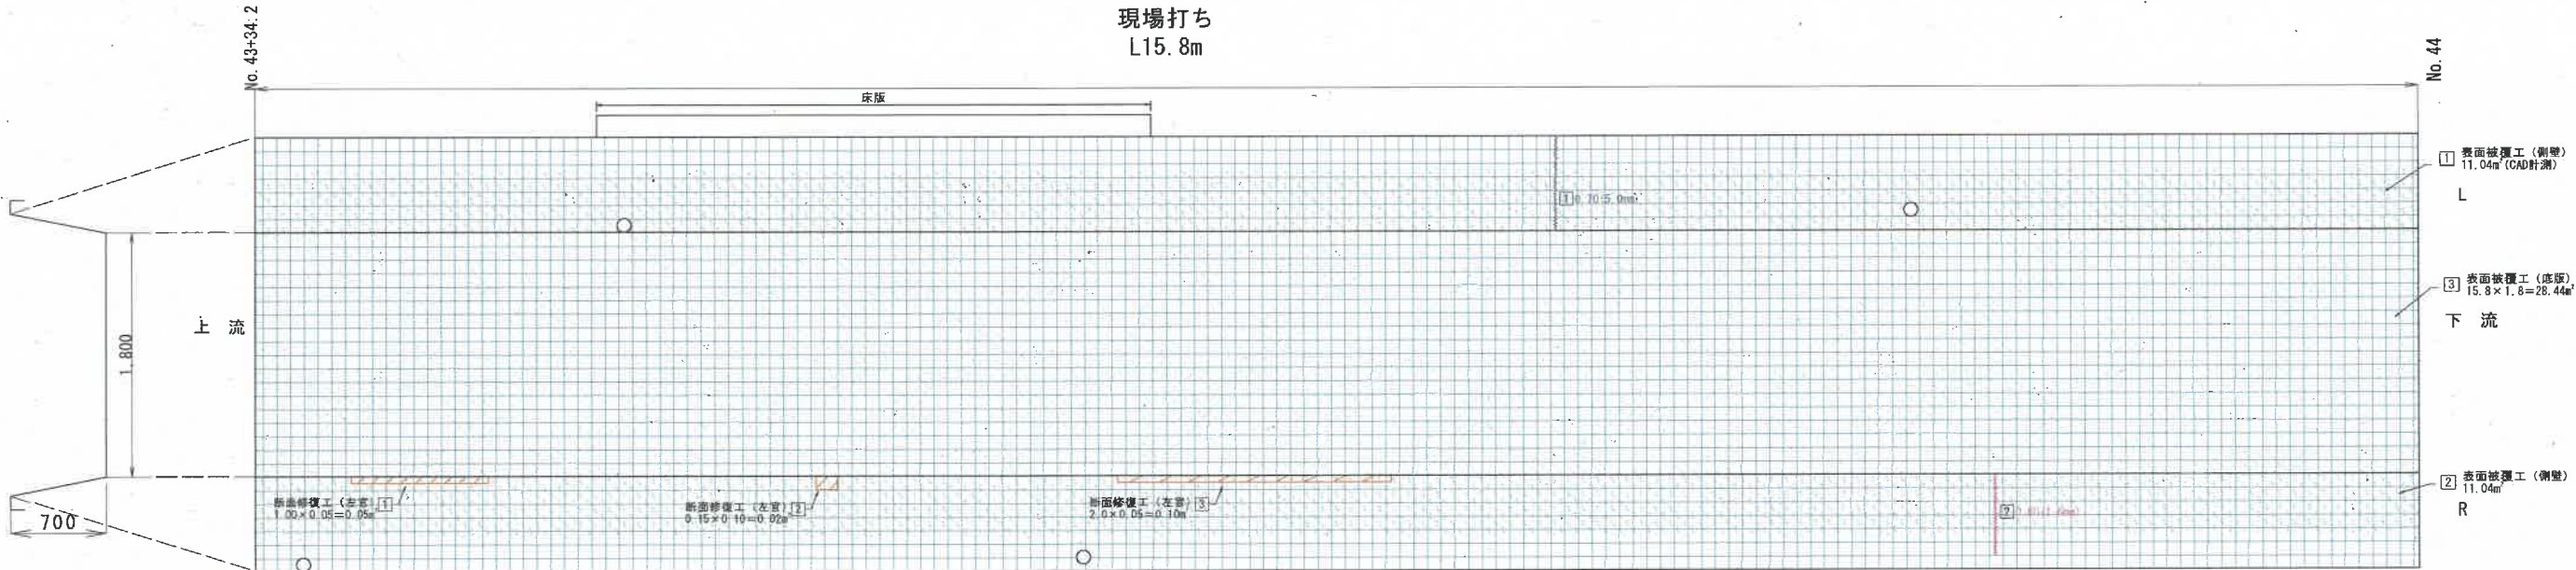
補修図 (15) (No. 43+34.2～No. 44)

| 番号 | 数量 (m2) |
|---|---|
| ① | 0.05 |
| ② | 0.02 |
| ③ | 0.10 |
| 合計 | 0.17 |

| 番号 | t=6mm<br>(側壁) | t=10mm<br>(底版) |
|---|---|---|
| ① | 11.04 | |
| ② | 11.04 | |
| ③ | | 28.44 |
| 合計 | 22.08 | 28.44 |

| 番号 | 1.0mm未満<br>(注入工) | 1.0mm～5.0mm<br>(充填工) | 5.0mm以上<br>(充填工) |
|---|---|---|---|
| ① | | | 0.70 (5.0mm) |
| ② | | 0.70 (1.6mm) | |
| 合計 | | 0.70 | 0.70 |

※はつり工の深さは50mmと想定した。  
①～④は施工順序を示す。  
はつりに鉄筋が存在した場合、防錆処置を行うこと。

施工上の注意点  
・本図面は簡易計測結果を基に作成しているため、施工にあたっては、事前に現地調査を行うこと。  
・必要に応じて協議により補修内容・数量を決定すること。

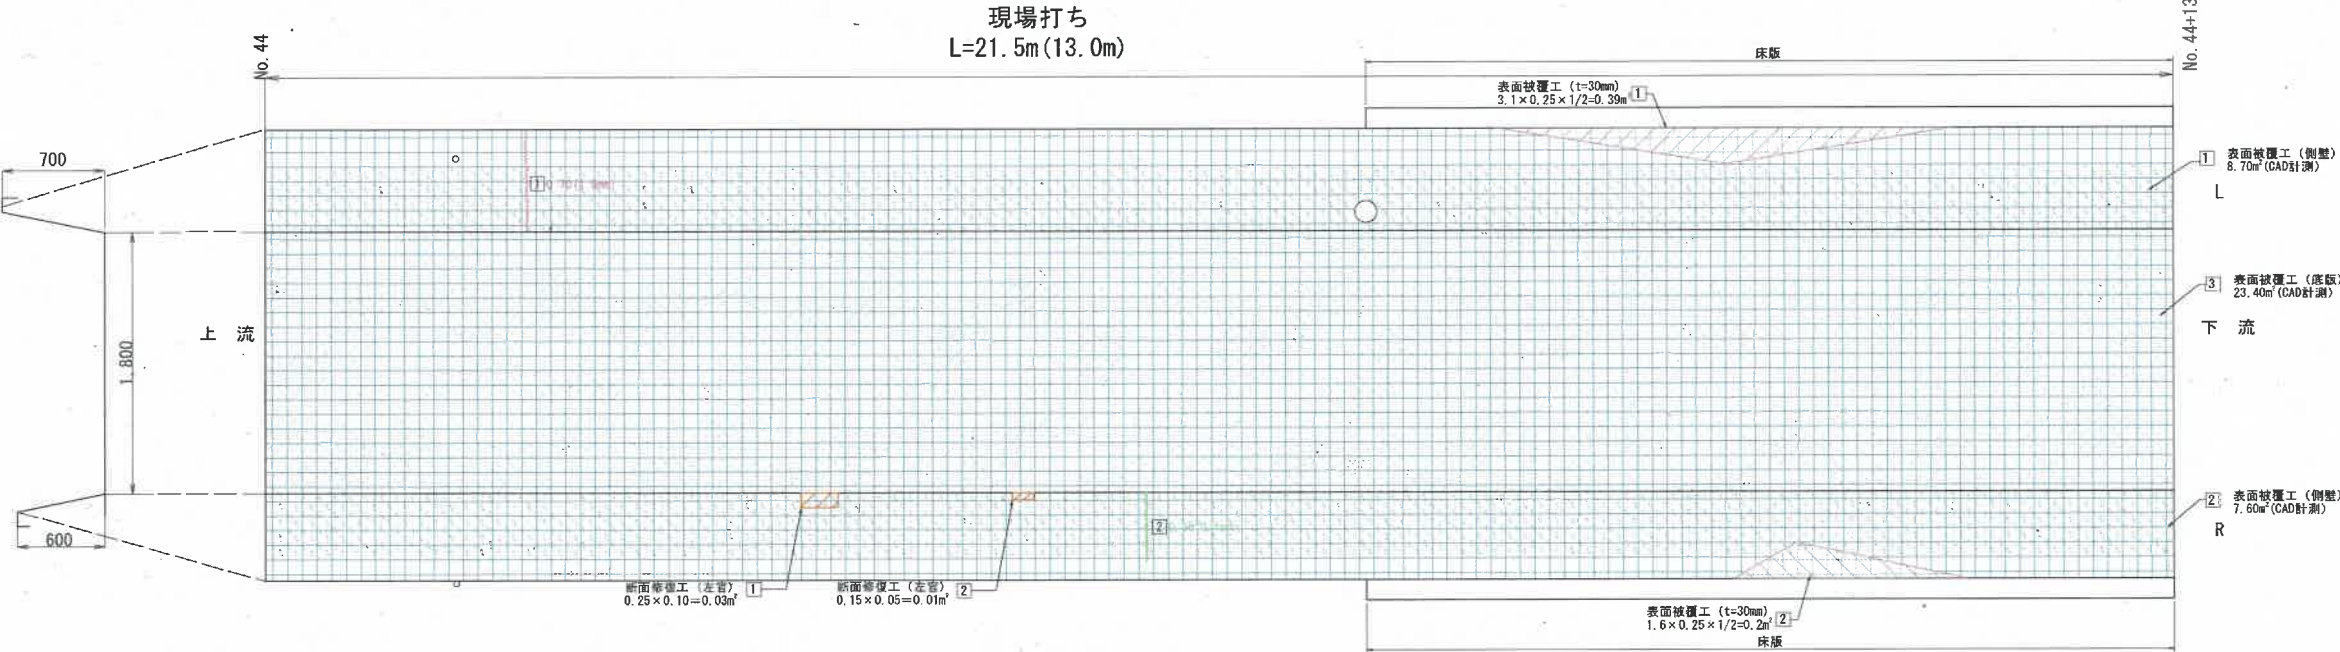
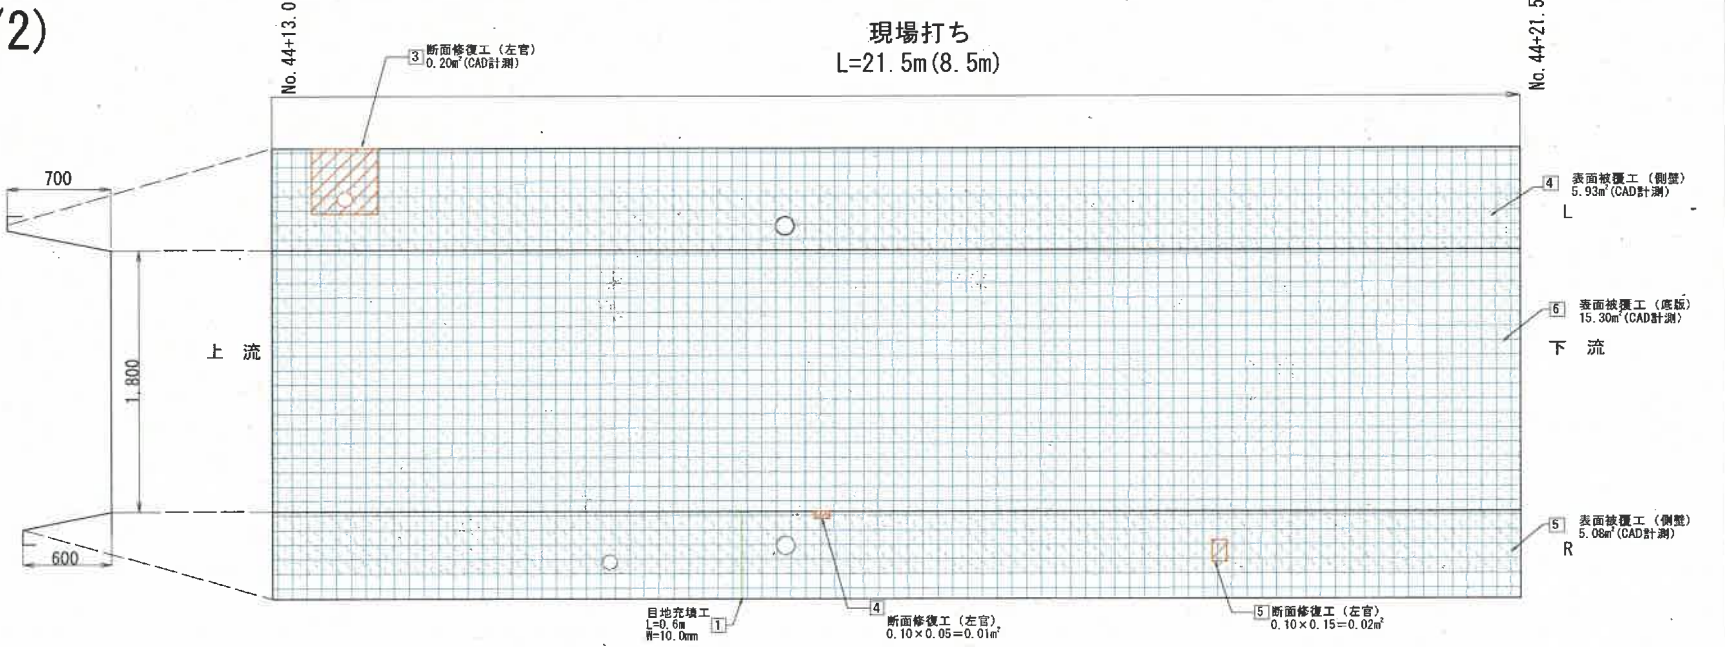
補修図 (16) (No. 44~No. 44+21.5) (1/2) S=1:50

| 番号 | 数量 (m2) |
|---|---|
| ① | 0.03 |
| ② | 0.01 |
| ③ | 0.20 |
| ④ | 0.01 |
| ⑤ | 0.02 |
| 合計 | 0.27 |

| 番号 | t=6mm<br>(側壁) | t=10mm<br>(底版) | t=30mm<br>(石積) |
|---|---|---|---|
| ① | 8.70 | | 0.39 |
| ② | 7.60 | | 0.20 |
| ③ | | 23.40 | |
| ④ | 5.93 | | |
| ⑤ | 5.08 | | |
| ⑥ | | 15.30 | |
| 合計 | 27.98 | 38.70 | 0.59 |

| 番号 | 数量 (m) | 幅 (mm) |
|---|---|---|
| ① | 0.60 | 10.0 |
| 合計 | 0.60 | 10.0 |

| ひびわれ延長 (単位: m) | | | |
|---|---|---|---|
| ① | | 0.7 (1.5mm) | |
| ② | 0.5 (0.4mm) | | |
| 合計 | 0.5 | 0.7 | |

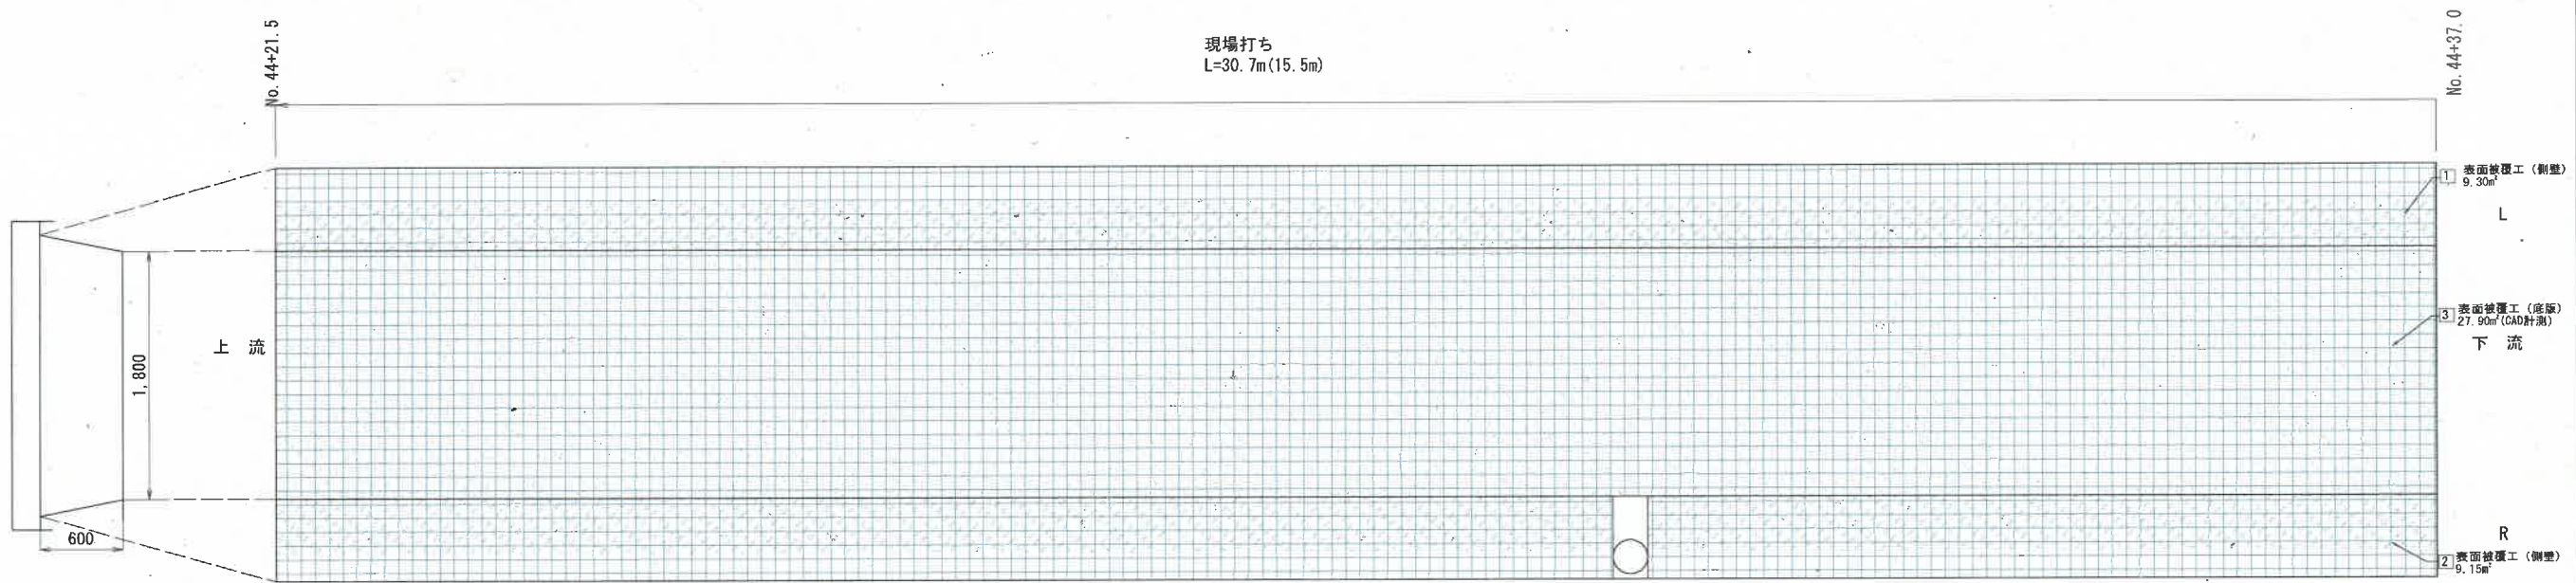
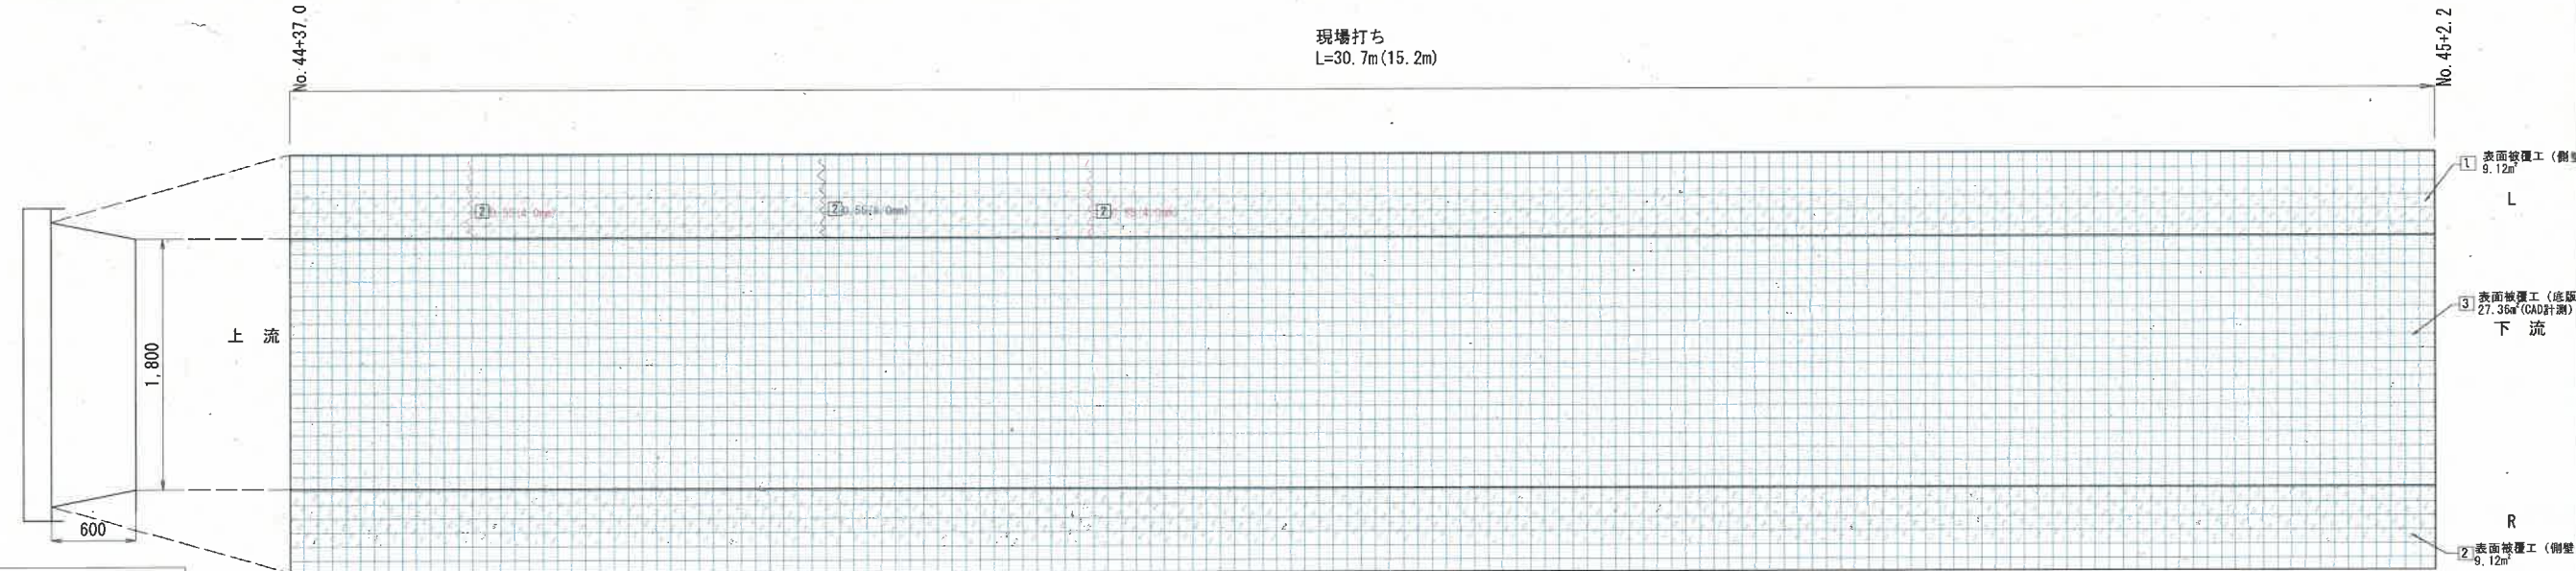
補修図 (17) (No. 44+21.5~No. 45+2.2) (1/2) S=1:50

| 表面被覆工 (単位: m2) | | |
|---|---|---|
| ① | 9.30 | |
| ② | 9.15 | |
| ③ | | 27.90 |
| ④ | 9.12 | |
| ⑤ | 9.12 | |
| ⑥ | | 27.36 |
| 合計 | 36.69 | 55.26 |

| ひびわれ延長 (単位: m) | | |
|---|---|---|
| ① | 0.55 (4.0mm) | |
| ② | | 0.55 (8.0mm) |
| ③ | 0.55 (4.0mm) | |
| 合計 | 1.10 | 0.55 |

施工上の注意点  
本図面は簡易計測結果を基に作成しているため、施工にあたっては、事前に現地調査を行うこと。  
必要に応じて協議により補修内容・数量を決定すること。
