第5章 史跡の現状と課題

第1節 調査研究の現状と課題

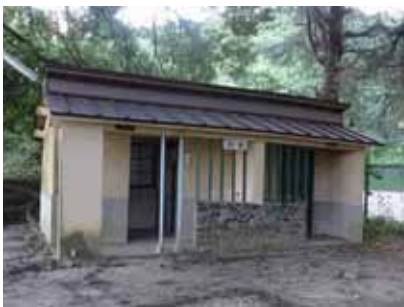
史跡指定地内にトイレは二の丸に1か所のみ設置されているが、老朽化が著しく、だれもが利用しやすい多目的トイレの機能も付加されていない。また、本丸と内膳丸に設置してある東屋については老朽化が進んでおり、ベンチについても、設置数が少なく老朽化や破損も認められるものもある。

二の丸のトイレ

- ・既存のトイレでは使いにくく、位置がわかりづらいため、トイレの改修、新設は必要である。ただし、史跡におけるトイレは、下手に修景した建物は誤解を招くし、現代的なデザインは景観にそぐわない等デザインが難しく、例えば番所や二重櫓を外観復元し、内部を公共便所に使用するという案もある。
- ・山頂の本丸にトイレがないことについては、城山は、健脚であれば 20 分ほどで下山でき、山頂で長時間滞在するということがほとんどないと思われるので、それは割り切ってもいいのではないかと考える。

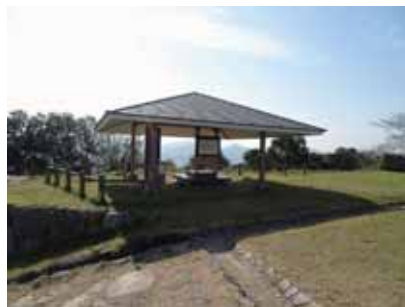
本丸の東屋

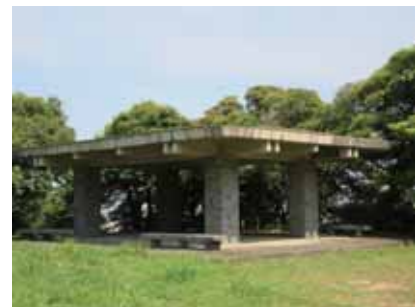
内膳丸の東屋

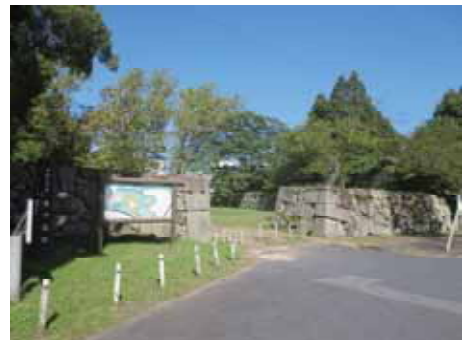
来訪者の駐車場は、城跡の西側（中海側）に都市公園の湊山公園駐車場（無料、時間規制あり）がある。しかし、城跡を理解するための動線は、城跡の東側に位置する枅形を起点とする枅形～二の丸～天守台の登城ルートが基本であり、枅形と湊山公園駐車場との距離は約 1,000m、徒歩で約 15 分かかり、さらに、この間を結ぶ市道には歩道がないため移動には危険性を伴う。湊山公園駐車場から二の丸を経由する近道を利用しても約 700mあり、山越ルートとなるため、徒歩で 15 分～20 分程度かかる。最寄りの有料駐車場として案内する米子市役所駐車場からも距離が約 700mあり、徒歩で約 10 分かかかる。

また、枅形付近には、観光バスや障がい者、高齢者等が乗降するための一時的な車寄せの場所もない。

米子城跡枅形の現況

米子城跡を利活用していくうえで、枅形、三の丸周辺における駐車場もしくは乗降用の車寄

せ等の確保は、必要不可欠である。
