第11回 史跡米子城跡整備検討委員会

米子城跡三の丸史跡
公園整備設計概要図

「令和4年度三の丸等遺構確認発掘調査の途中経過について」

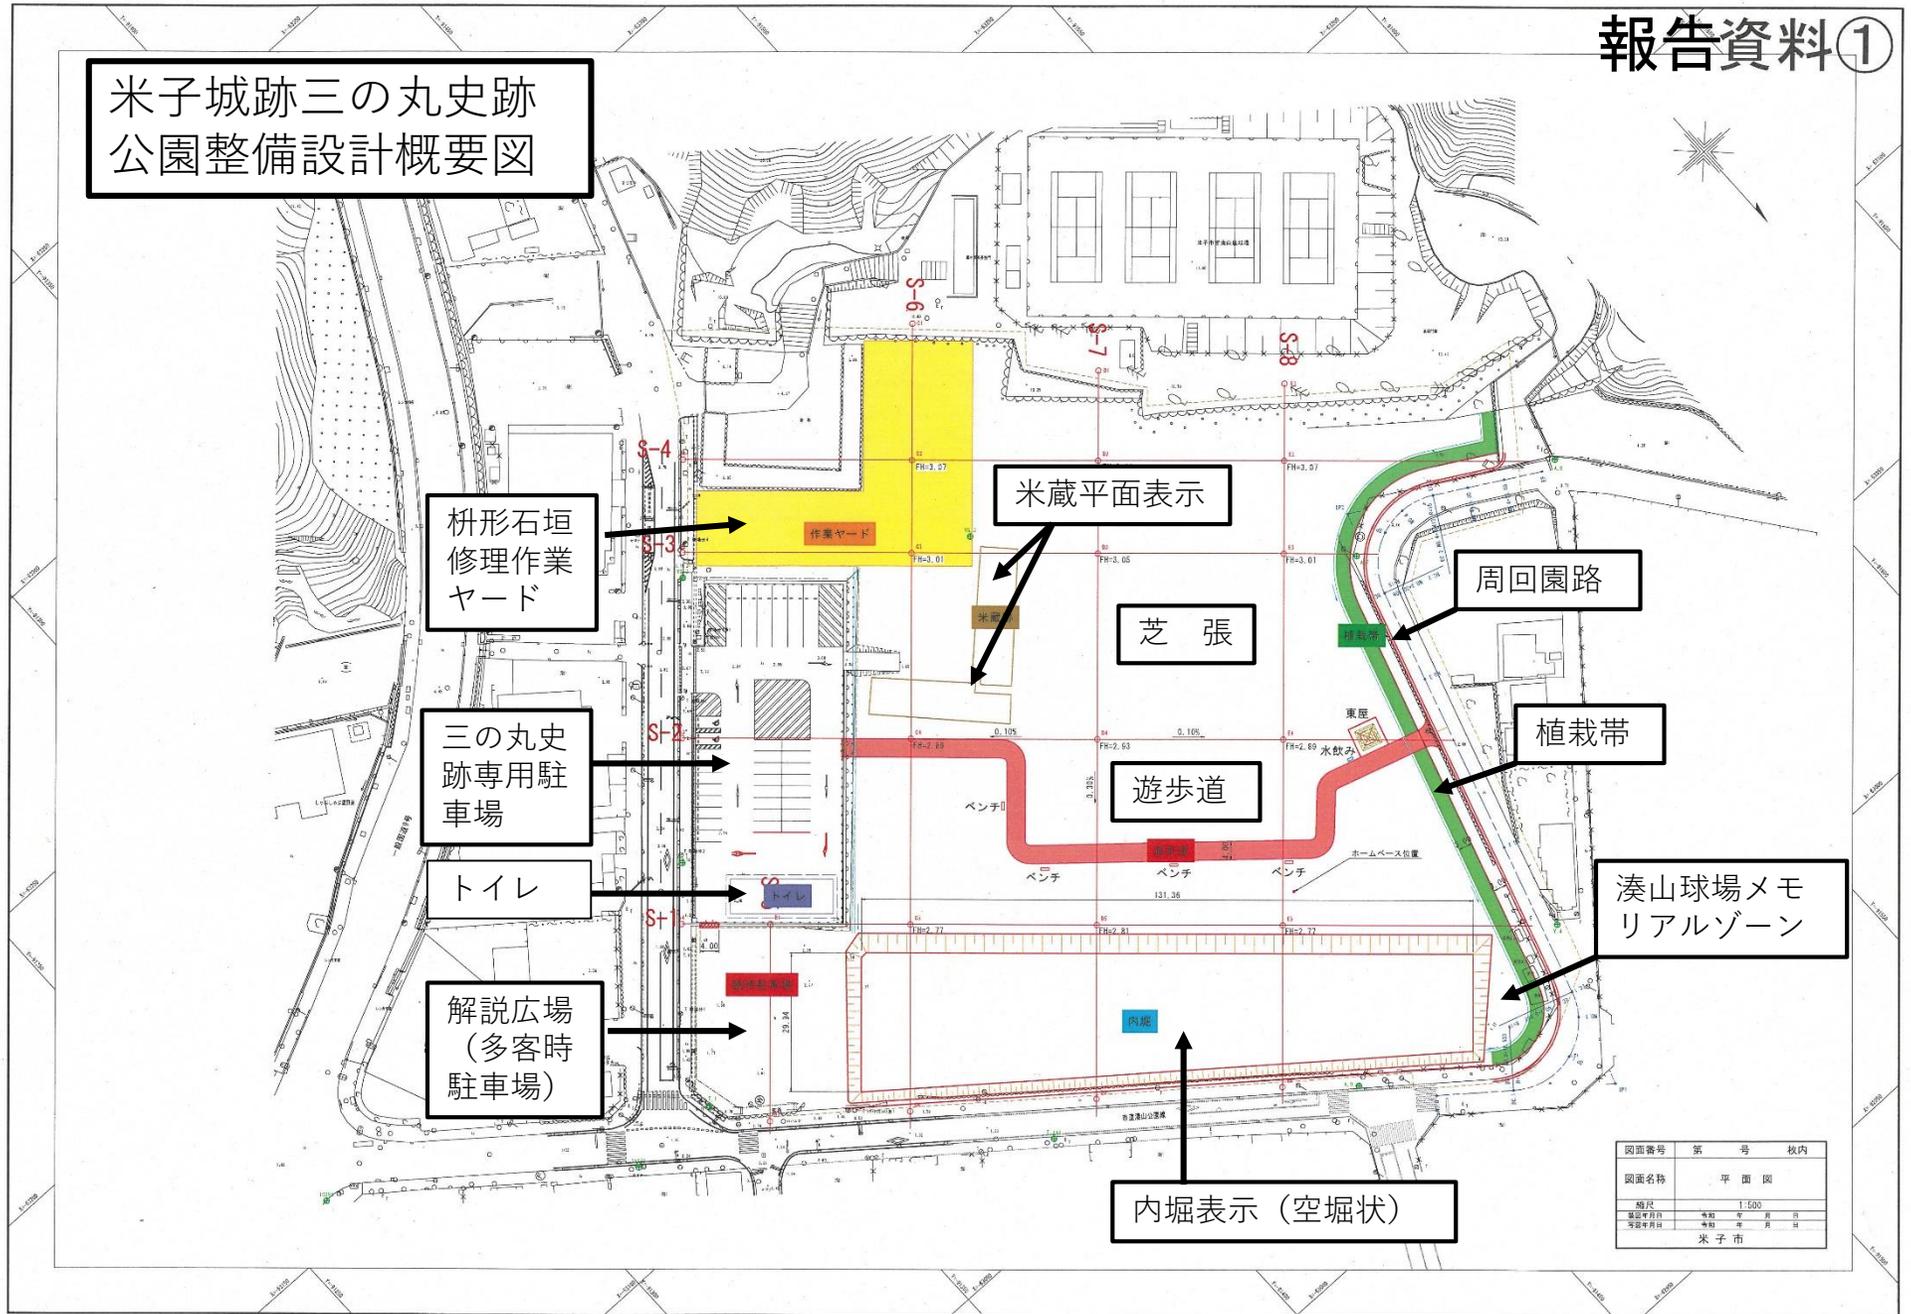
枡形石垣
修理作業
ヤード

米蔵平面表示

周回園路

内堀表示 (空堀状)

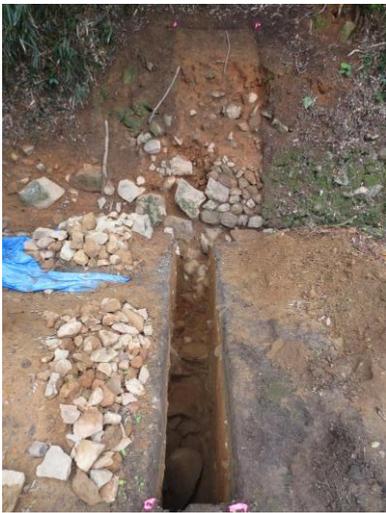
写真1 全景

テニスコート南側、園路部分の内容確認調査を実施中である。現在の園路部分に8箇所の調査区を設定し、これまでに2箇所の調査が完了している。調査の結果、現地表面から露出している谷積みみの石垣の下に、古段階の大きな石材を用いた石垣が続いていることが判明した。石垣は、二の丸下段の山際のもと考えられる。現地は、深さ1.5m以上の大規模な盛土が行われており、これは昭和時代に二の丸の御殿の高低差を解消するために埋められたと考えられる。

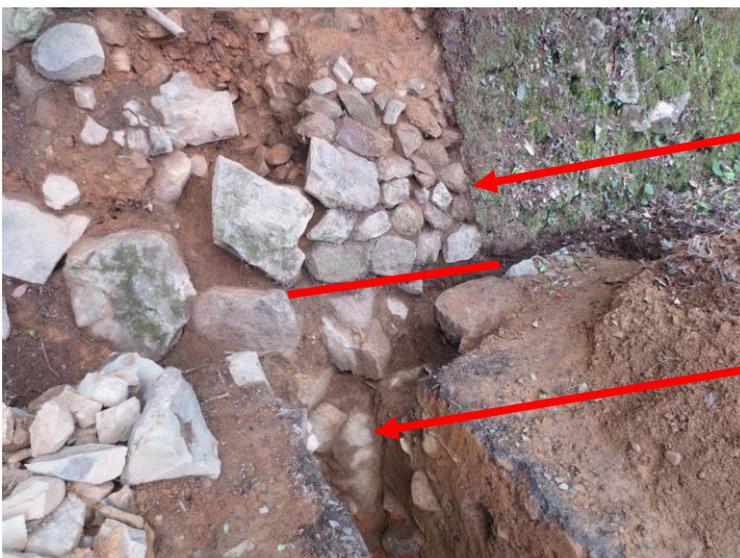
写真3 石垣の新旧積み直し状況

公園整備時の石垣

公園整備以前の石垣
