# 1 日野橋のこれまでの経過

- 曲弦式6連ワーレントラス橋
- 橋両端には、花崗岩切石積の親柱を4基配置
- 各主構端に半円アーチを刳り抜いた曲線型の橋門構を設けるのが特徴

令和7～8年大規模修繕後の  
日野橋の在り方について

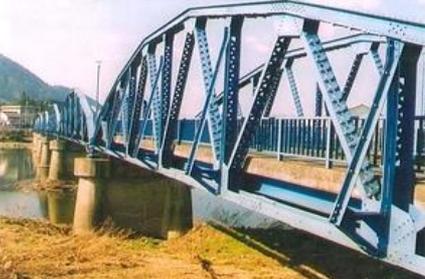
橋梁名	綾部大橋 (国登録有形文化財)

所在地	京都府綾部市
竣工年	昭和4年 (1929年)
諸元	形式: 鋼製7連曲弦ワーレントラス橋 径間数: 7径間 橋長: 210m 幅員: 5.2m
特徴	木造の旧橋の形式が踏襲されている
活用状況	道路橋として現役

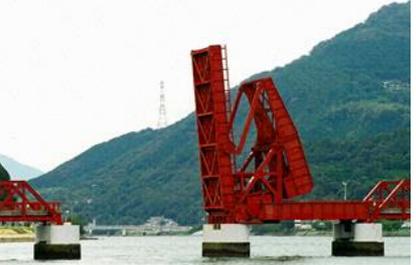
橋梁名	長浜大橋 (国指定重要文化財)

所在地	愛媛県大洲市
竣工年	昭和10年 (1935年)
諸元	形式: 鋼製5連ワーレントラス橋+跳開橋 径間数: 6径間 橋長: 232.3m 幅員: 6.6m
特徴	現存最古の道路可動橋で、現在も機能を保持
活用状況	道路橋として現役

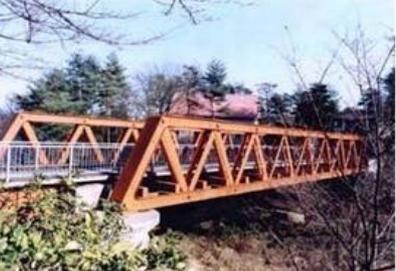
橋梁名	明治村六郷川鉄橋 (国登録有形文化財)

所在地	愛知県犬山市
竣工年	明治10年 (1877年)
諸元	形式: 単純ワーレントラス橋 径間数: 1径間 橋長: 約30m 幅員: 7.5m
特徴	現存する2番目に古い鉄道用トラス 当初6連あった橋梁の1連を移設
活用状況	移設され歩道橋として利用。

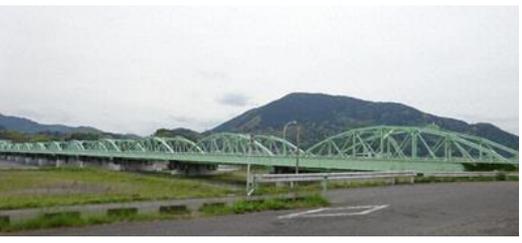
橋梁名	安倍川橋 (国登録有形文化財)

所在地	静岡県静岡市
竣工年	大正12年 (1923年)
諸元	形式: 鋼製12連ボーストリングトラス橋 + 鋼製単純ローゼ橋 径間数: 7径間 橋長: 491m 幅員: 7.3m
特徴	輸入鋼材を使用したことが分かる橋梁
活用状況	道路橋として現役

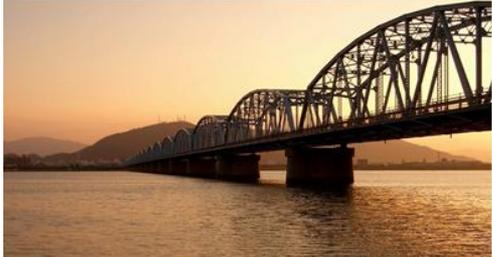
橋梁名	吉野川橋 (土木学会選奨土木遺産)

所在地	徳島県徳島市
竣工年	昭和3年 (1928年)
諸元	形式: 単純曲弦鋼ワーレントラス橋 径間数: 17径間 橋長: 1071m 幅員: 6.1m
特徴	道路のトラス橋としては戦前最長
活用状況	道路橋として現役

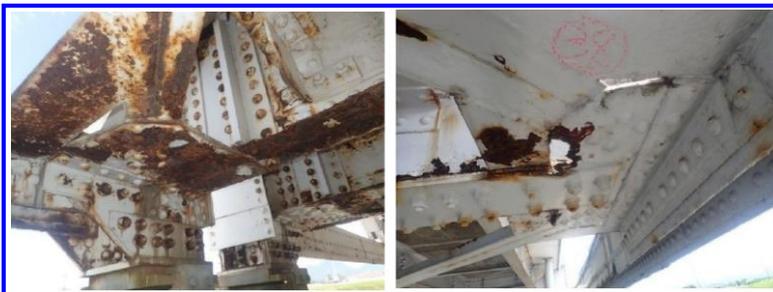
### ① トラス部材 (全般)

損傷状況：孔食、減肉を伴う腐食、防食機能の劣化  
 修繕工法：塗装塗り替え、当て板、部材取替

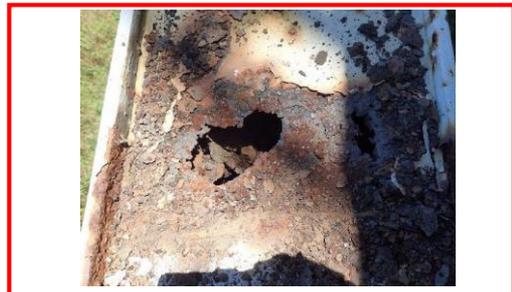
### ② トラス部材 (下弦材)

損傷状況：腐食、防食機能の劣化  
 修繕工法：FRPシート補強

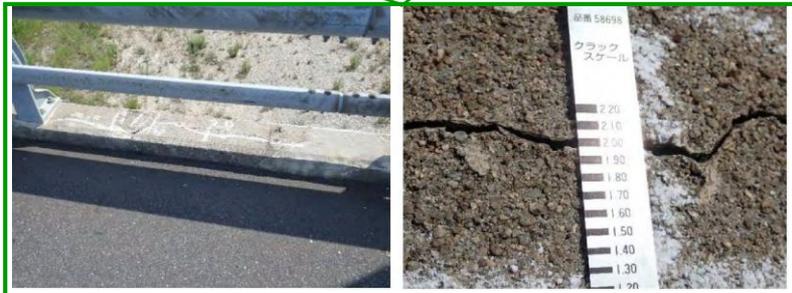
### ④ 地覆

損傷状況：ひびわれ、うき、鉄筋露出  
 修繕工法：ひびわれ補修、断面修復

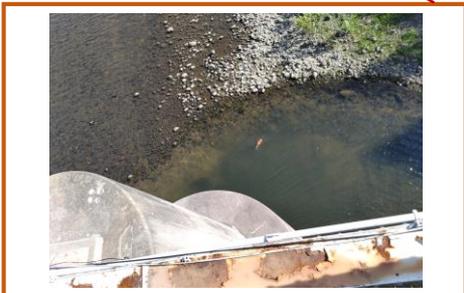
### ⑤ 橋脚

橋脚基礎部の洗堀調査

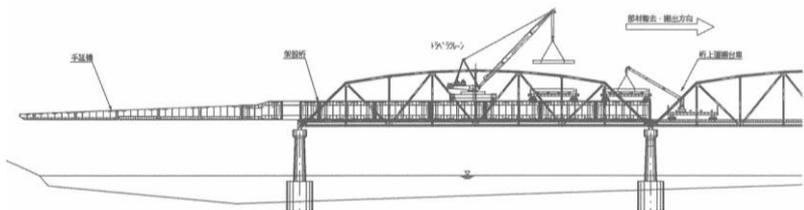
図. 上部工撤去工法の検討

#### 【上部工】仮設桁による撤去工法

- ・橋下の利用に制約がかかるため、仮設桁による工法が想定される
- ・架設桁上に積載したトラベラクレーンにより、分割撤去を行う

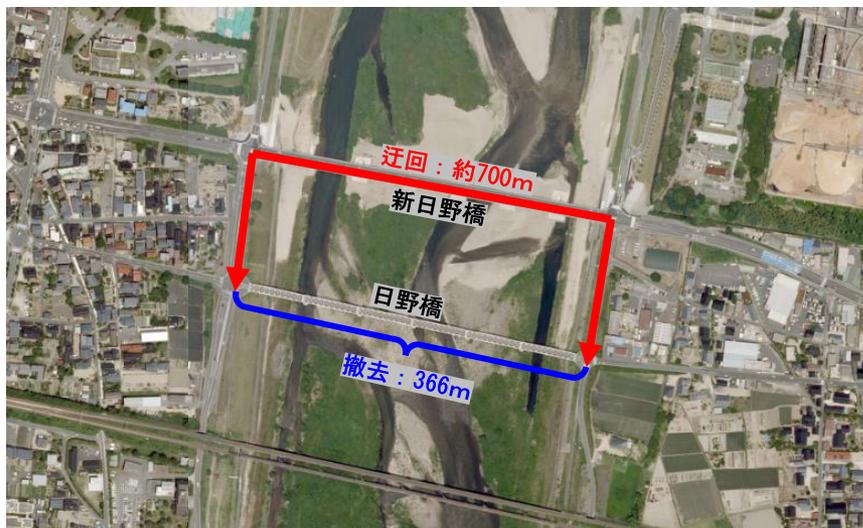
歩行者・二輪車動線の確認 (撤去後)

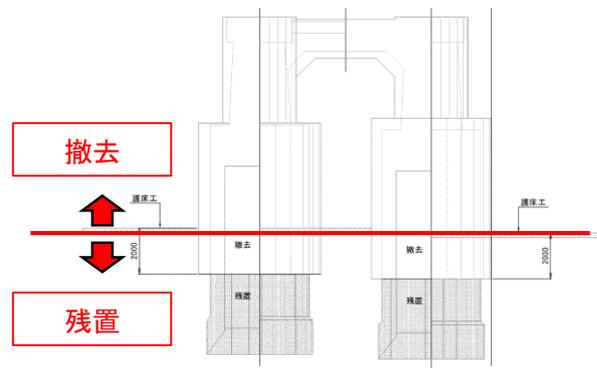
図. 橋脚・基礎撤去工法の検討

#### 【橋台・橋脚・基礎】破碎、ブロック解体による撤去

- ・破碎、ブロック解体が想定される
- ・最深河床-2.0mより上の構造物は撤去、深い部分は残置

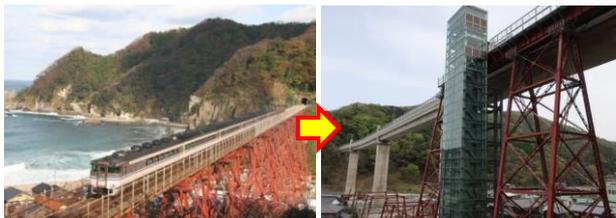
旧余部橋梁      余部クリスタルタワー  
出典：兵庫県ホームページ

鋼橋からコンクリート橋に架け替えられたが、旧橋の一部を利用して展望施設を併設し、公園施設も整備され、新しい鉄道観光施設となっている。

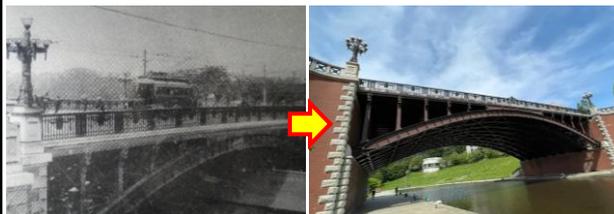
竣工時の四谷見附橋      移設後の長池見附橋  
出典：八王子ジャーニー

ネオバロック様式の装飾が施された都内最古の陸橋であり、大正2年に完成した。架け替えにともなって一時は解体が予定されたが、平成5年に多摩ニュータウン長池公園に移設された。高欄の一部は新宿歴史博物館に展示されている。

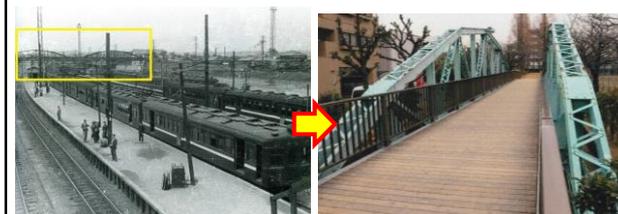
旧小久保跨線橋      移設後  
出典：文化庁

明治20年代に九州鉄道等に数多く導入されたドイツ製鋼製のボーストリングトラス橋であるが、昭和2年に転用され小久保跨線橋となったが役目を終え、現在は上ヶ池公園の遊歩道に移設された。

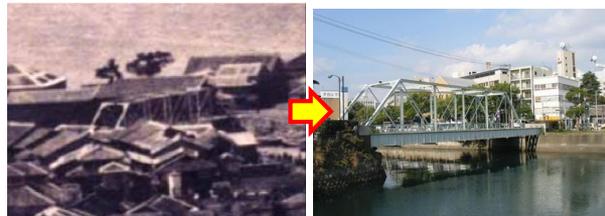
架設直後の新川口橋      出島橋  
出典：長崎県の土木遺産

明治23年に架設された新川口橋が解体され、部材を再構成して明治43年に出島橋として現在の場所に移設された。我が国に現存する道路橋として最古の橋である。

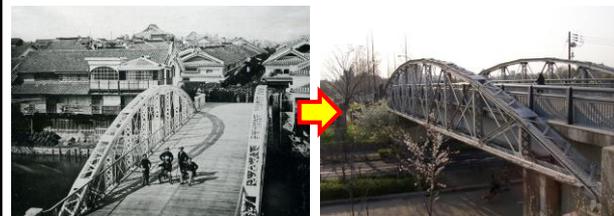
旧心斎橋      緑地西橋  
出典：歴史的鋼橋検索

旧心斎橋は、明治6年に架けられた錬鉄製の弓形トラス橋で、架け替えに伴って撤去、移設された。平成2年には緑地西橋（鋼桁橋）の両側に独立した主構だけを渡して展示目的で利用されている。
