調査名 : 東山運動公園プール建設に伴う地質調査委託業務

調査地 : 米子市東山町東山運動公園内

目的 : 構造物基礎地盤調査

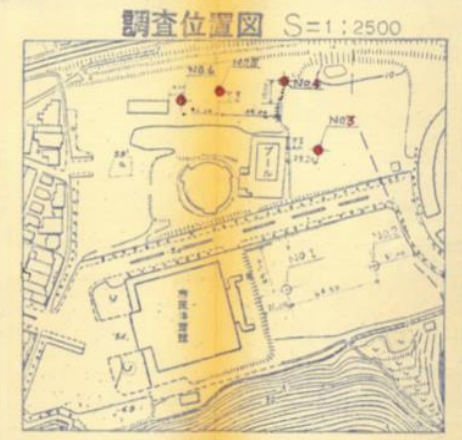
土層推定断面图 II H=1:200 S=V=1:100

工事名: 东山运动公园ア-ル建設に伴う地質調査
 場所: 千葉県東山町东山运动公園内
 調査経緯: NO. 5 R=5.30' H=-1466'
 NO. 4 R=15.05' H=-2985'
 NO. 5 R=28.00' H=-3112'
 NO. 6 R=17.30' H=-3225'
