第５回 史跡米子城跡整備検討委員会

史跡米子城跡水手御門腰郭遺構確認調査について

史跡米子城跡三の丸における遺構確認調査について

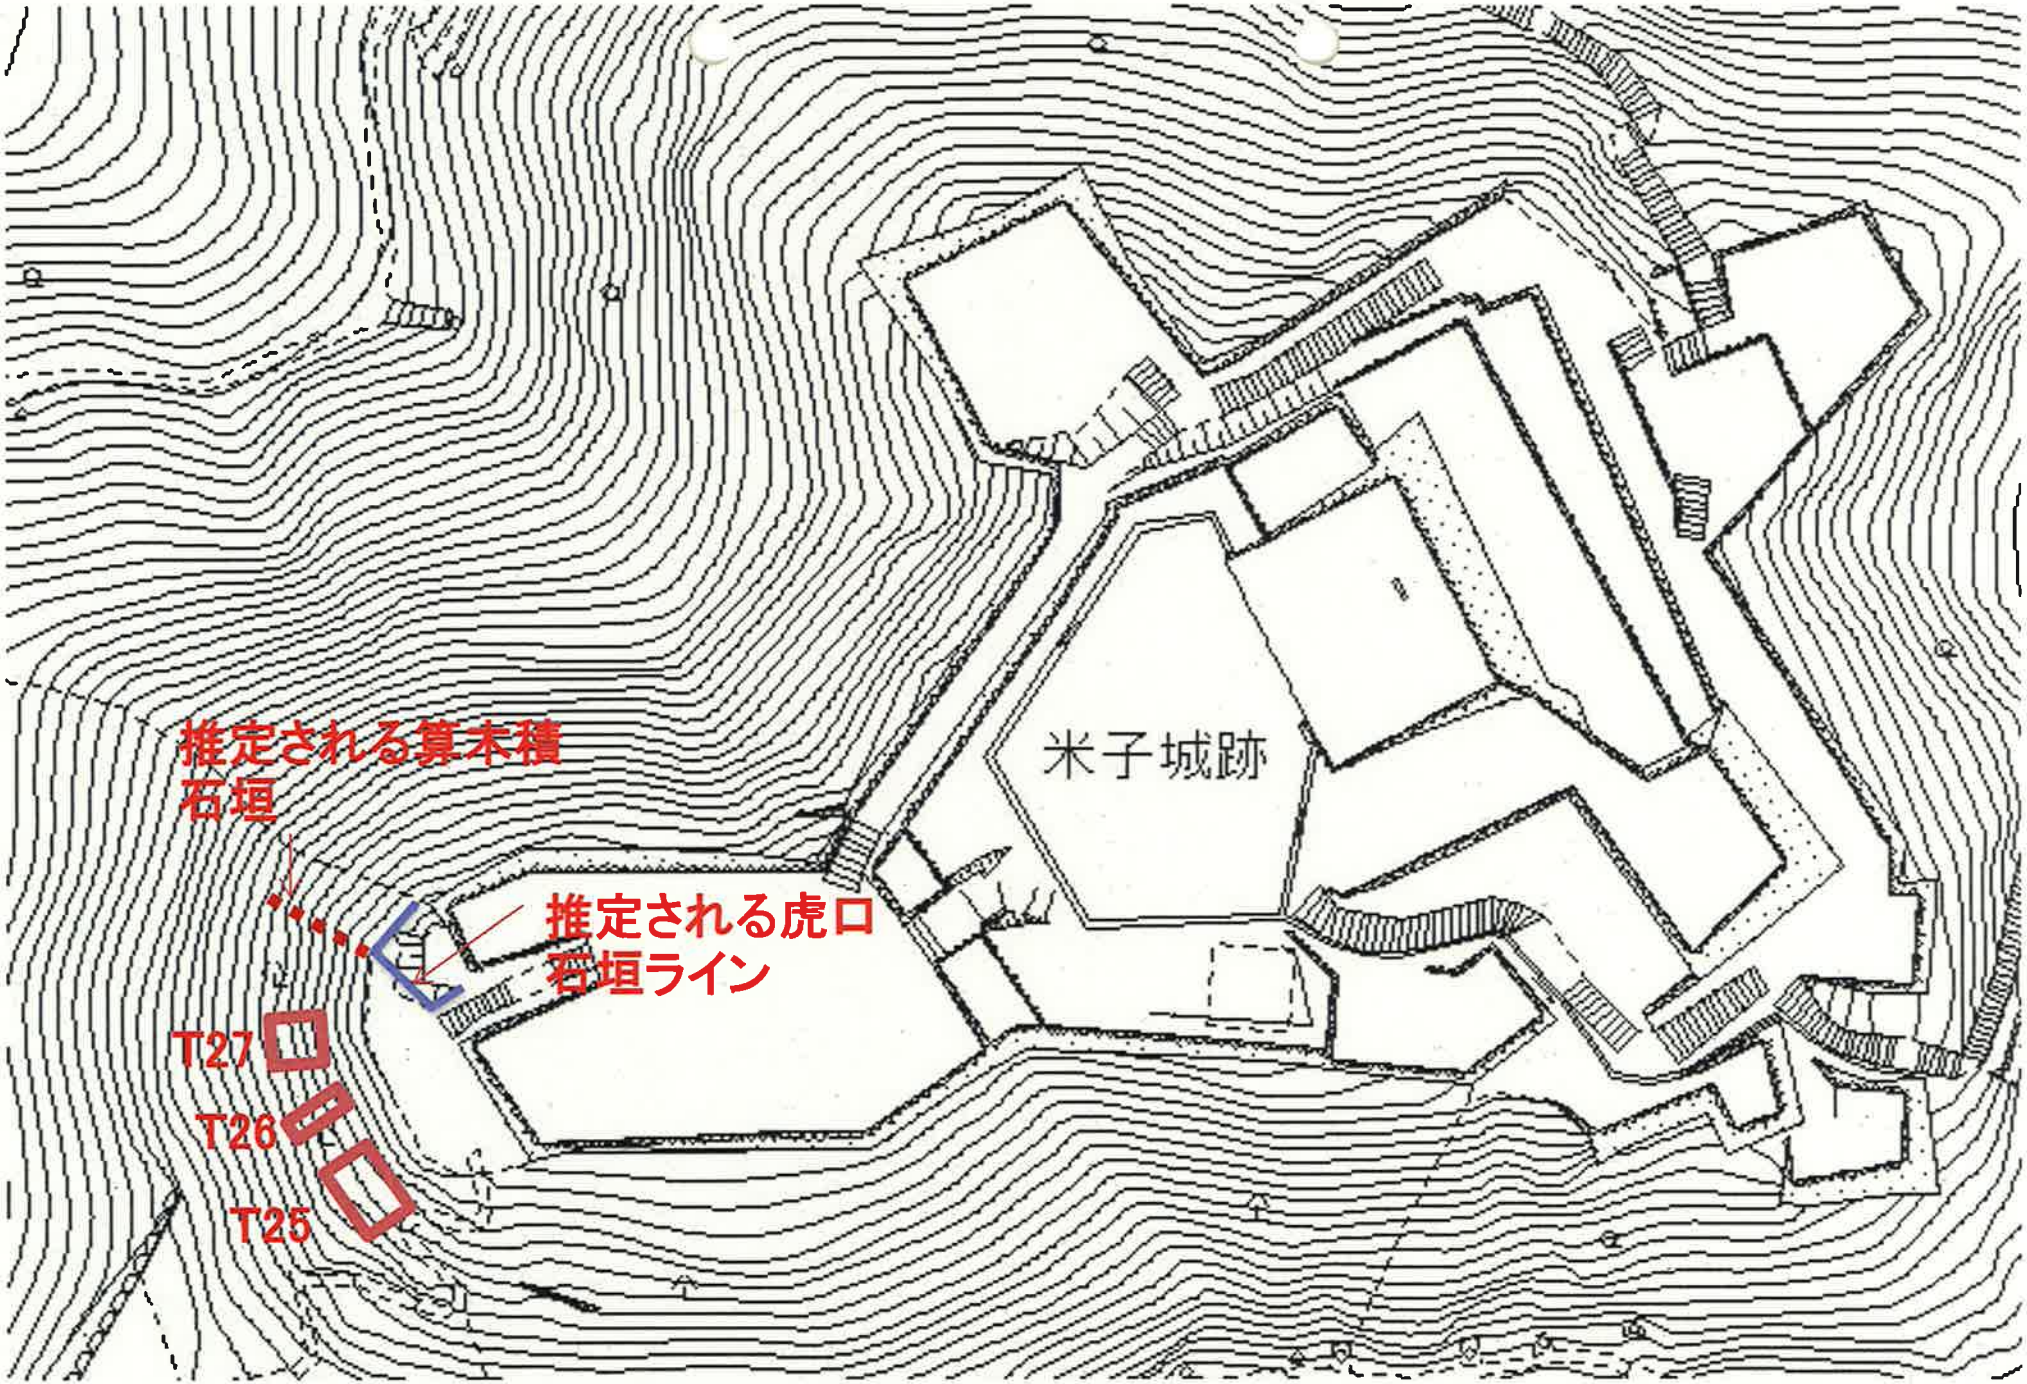
現在までの調査で、３本のトレンチ（Ｔ２５～２７）から水手御門腰郭を巡る石垣が確認されました。

石垣は地山ローム及び基盤岩をＬ字状に削平して積んでいます。根石から３段までは確認、それより上部は失われ、栗石が露出、崩落した築石は栗石と共に前面に転がった状態であり、その後補修はまったく行われていません。

石垣の積み方から、登り石垣や水手御門下郭と同時期に構築されたものと考えられますが、前面に転落した後に補修は行われていないことから、破城行為が行われたことが推察されます。前述の絵図を見ると、城内路はこの腰郭までで途切れていることから、ここから水手御門下郭に降りる道は破城以降閉塞されたものと考えられます。

史跡米子城跡水手御門腰郭石垣確認調査状況（R1．10．6段階）

今回の調査では、米子城跡の築城初期の姿から改変の様子を知ることができました。今後は東側の腰郭石垣と水手御門虎口の石垣の変遷を確認する予定です。

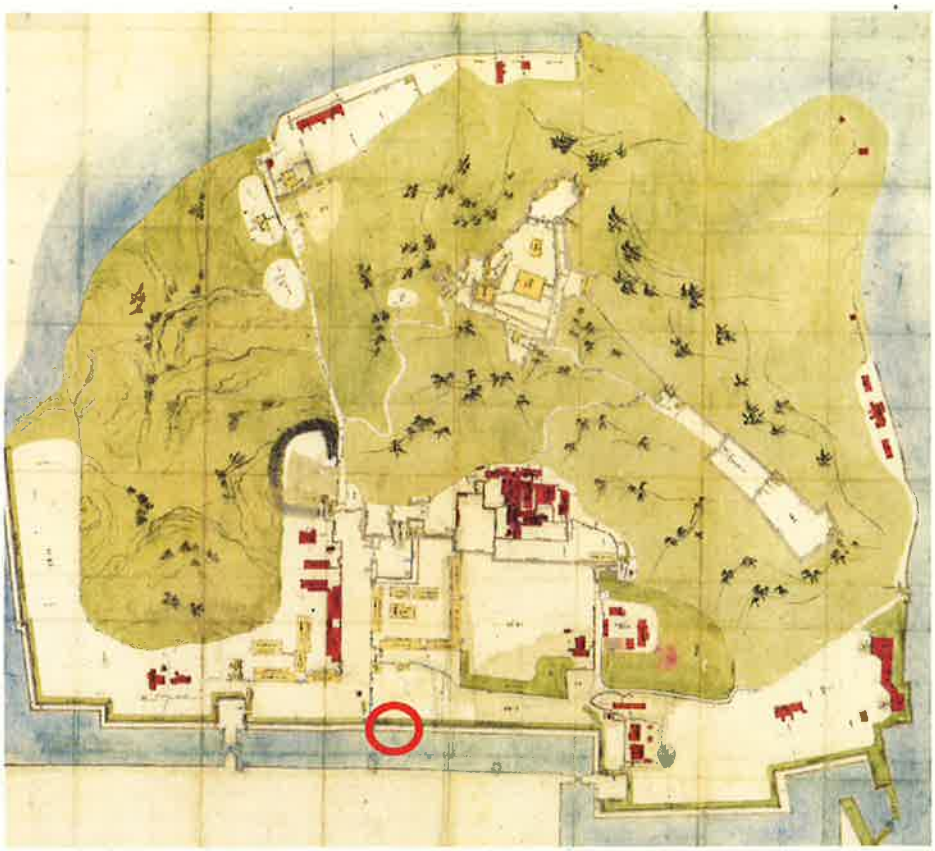
石列　調査区の北側で長さ 4m の範囲に石列を確認しました。石列は一段のみで、石列の前面下には丸木を水平方向に置いた胴木が置かれています。江戸時代の記述では、内堀の深さは 4m 以上と推測されることから、今回検出した石列は江戸時代の石垣の基礎ではなく、明治 20 年代までの期間に設置されたものと推測されます。石列よりも北側は内堀の

堆積層で、粘土が主体のため、南側の粗砂層とは明らかに堆積状況が異なっていることから、少なくともこの石列から南側の粗砂層までの範囲に江戸時代の石垣があったと考えられます。今後、石列の一部を解体して更に下層の調査を行う予定です。

図２　石列の検出状況(北西より)
