# 木の実橋 橋梁一般図

| 図面名称 | 大山広域農道木の実橋補修工事<br>橋梁一般図 |

米子市経済部農林水産振興局農林課

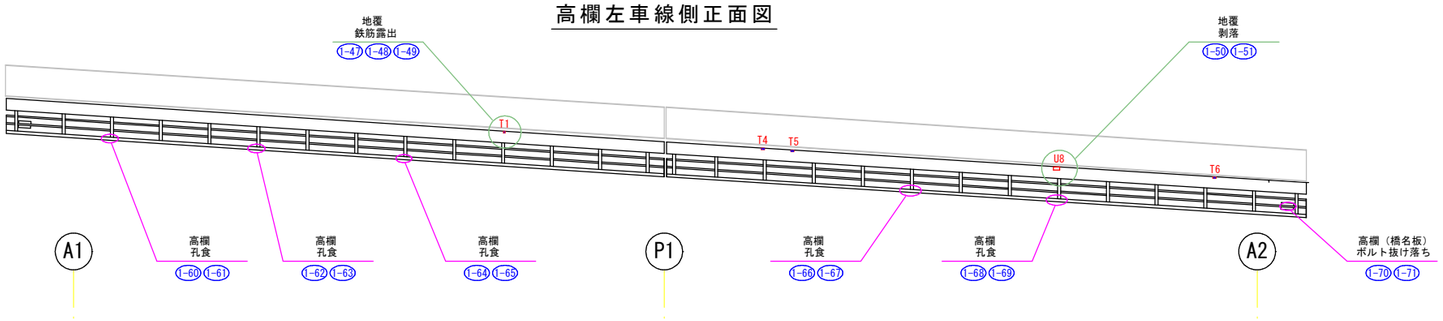
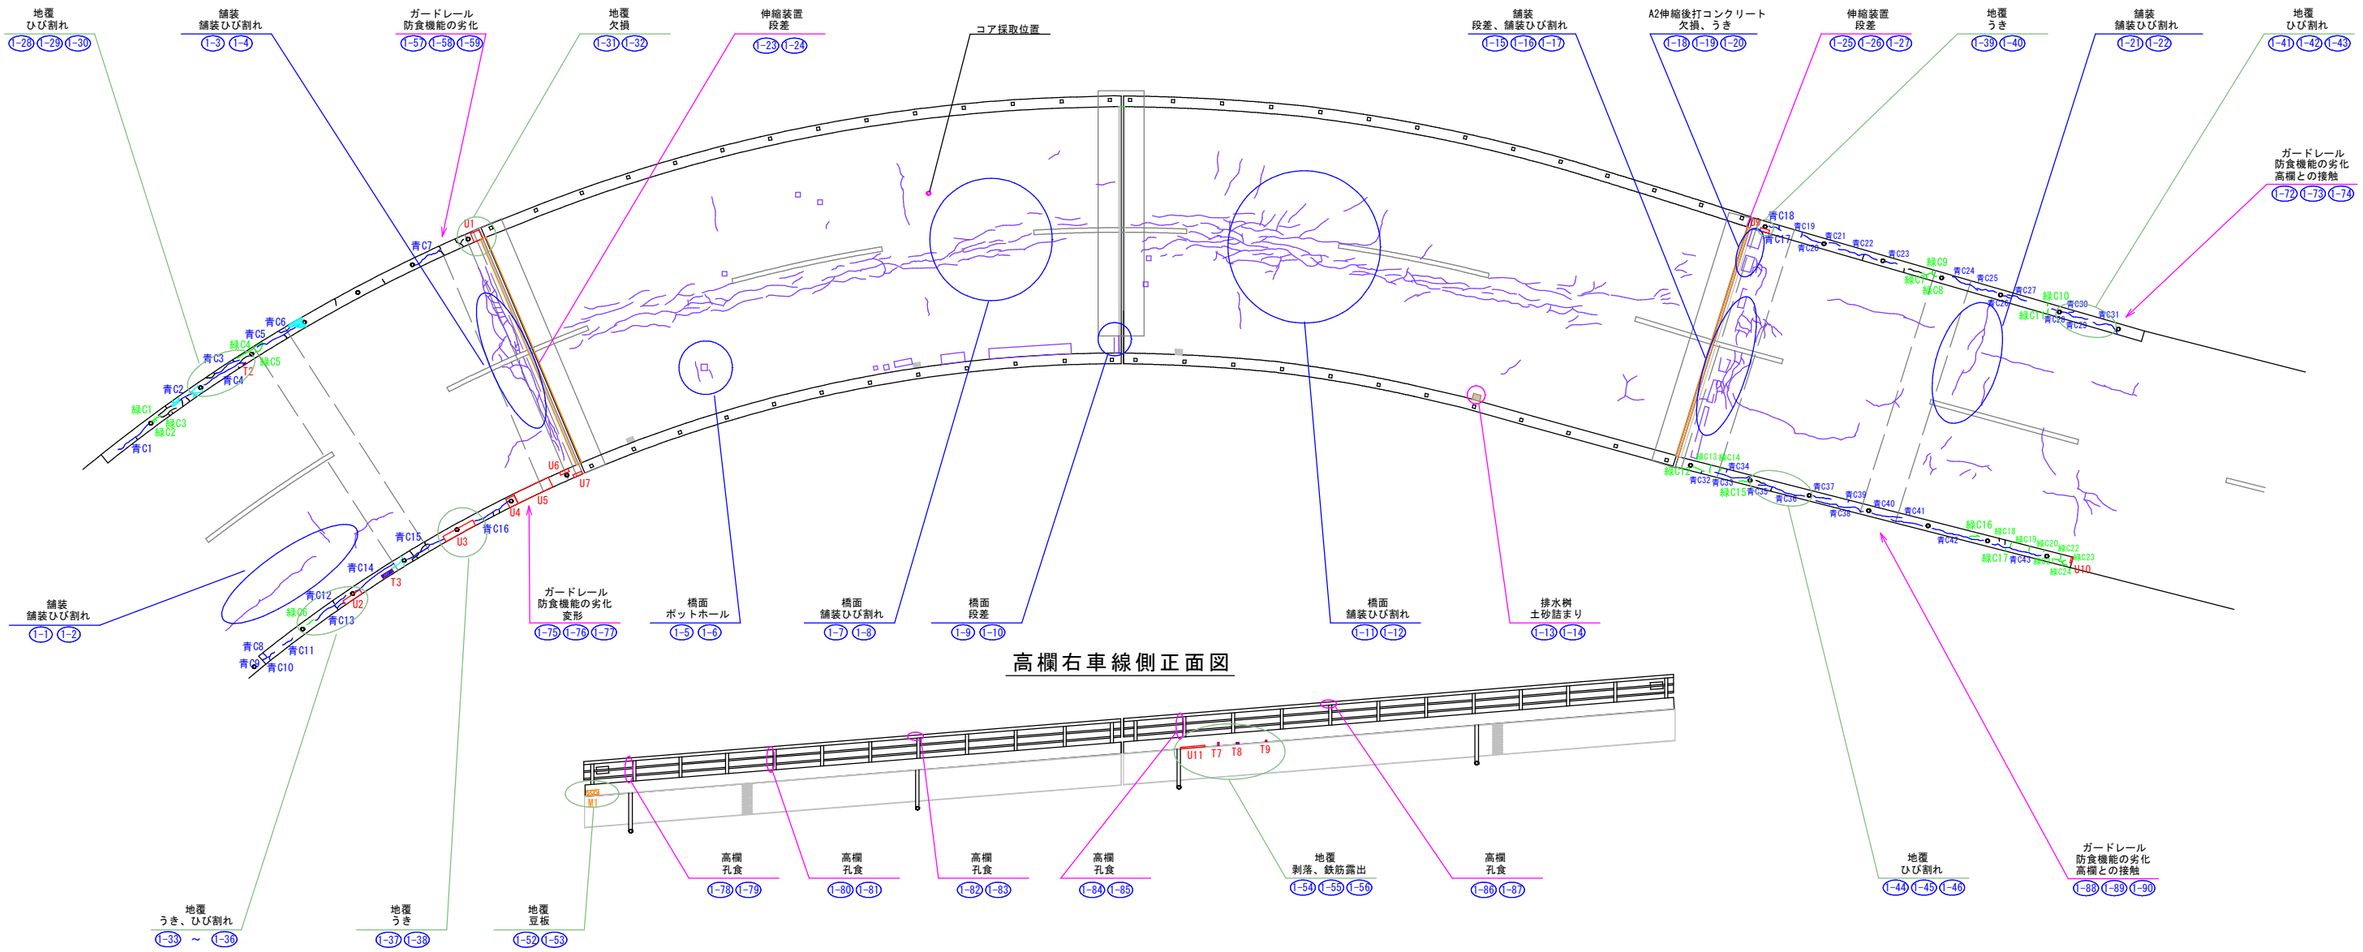
| 図面名称 | 大山広域農道木の実橋補修工事<br>変状図（その1） |

※変状写真は、報告書4.3.2 変状図・変状写真を参照すること。

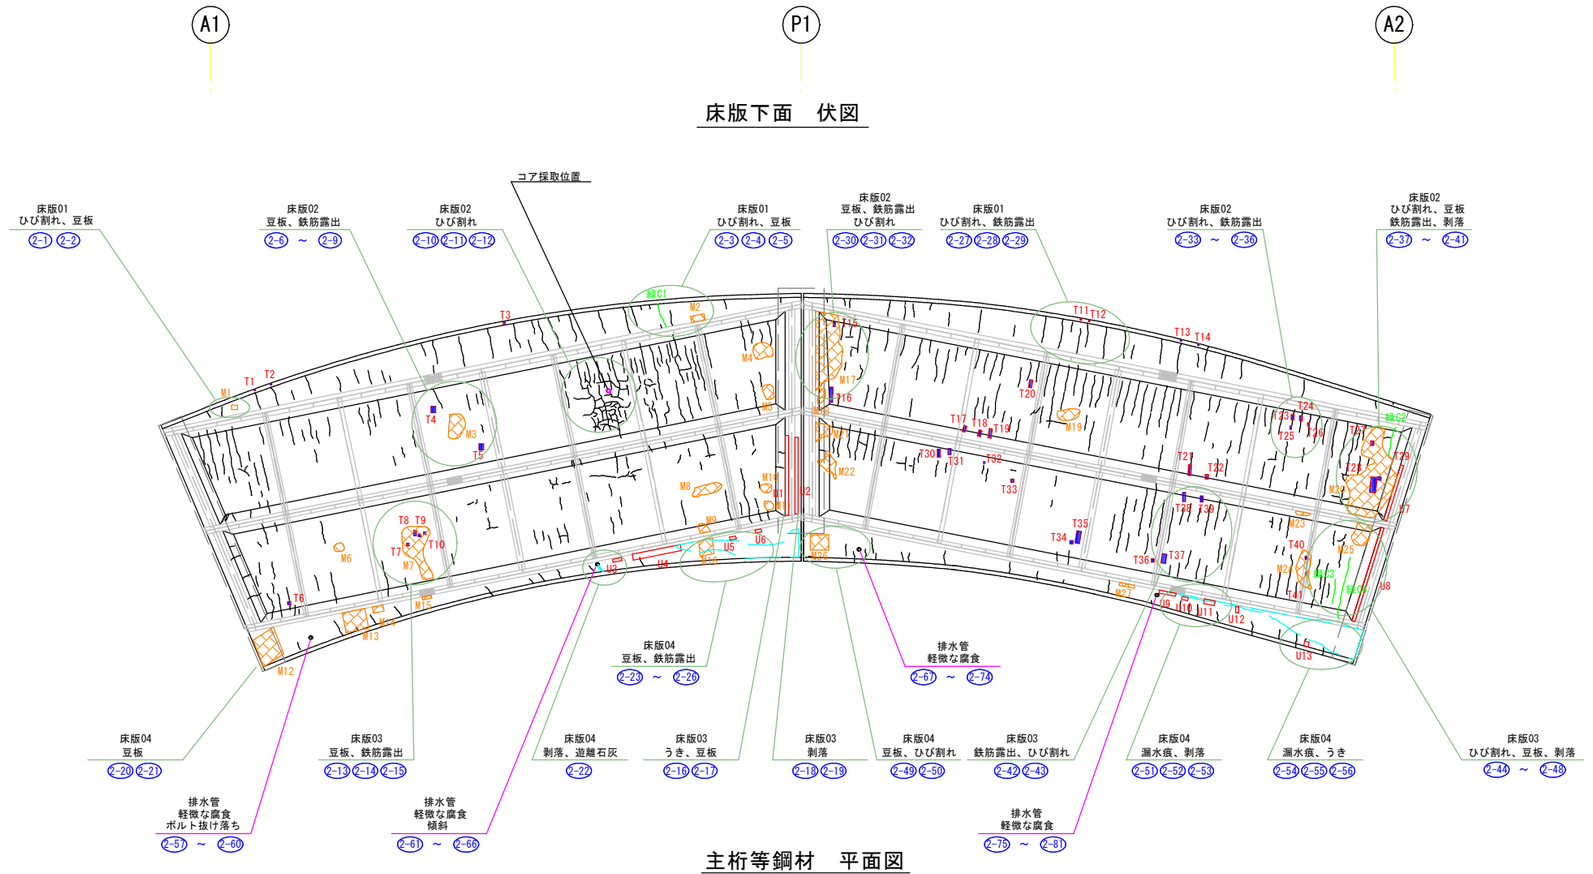
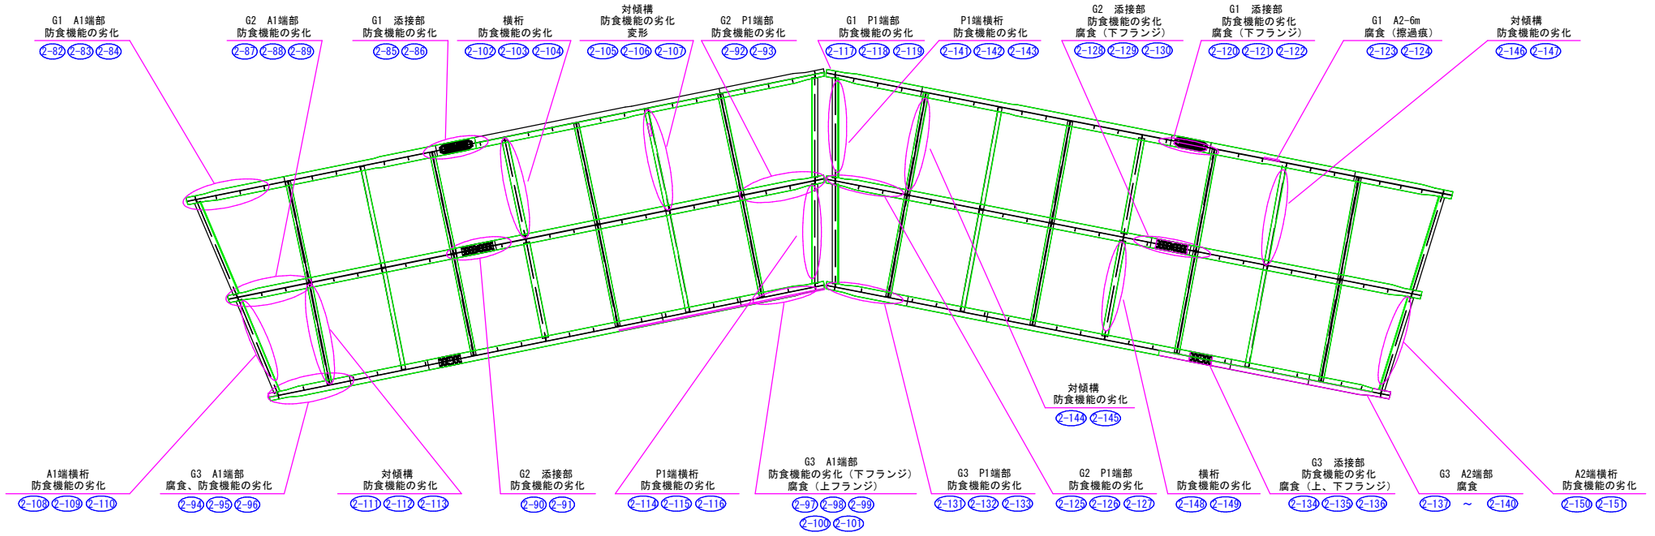
| 図面名称 | 大山広域農道木の実橋補修工事<br>変状図（その2） |

※変状写真は、報告書4.3.2 変状図・変状写真を参照すること。

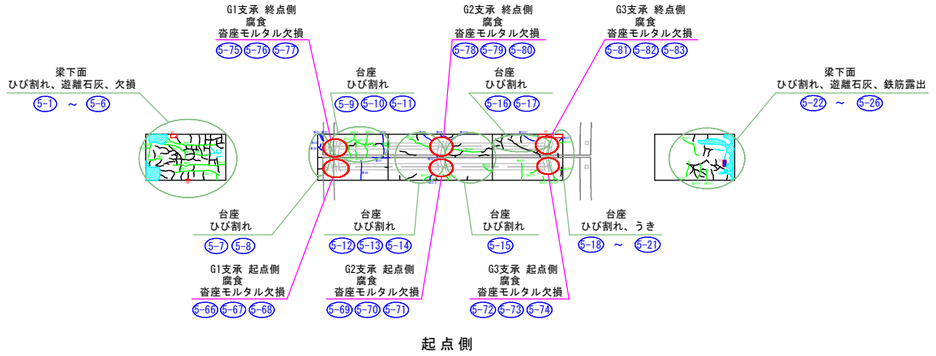
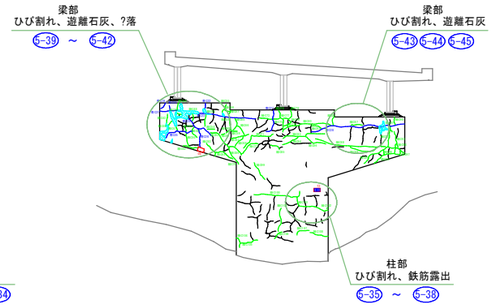
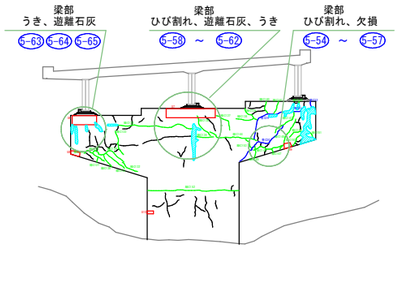
| 図面名称 | 大山広域農道木の実橋補修工事 変状図（その3） |

※変状写真は、報告書4.3.2 変状図・変状写真を参照すること。
