史跡米子城跡整備事業スケジュール (案)

別紙3

2018/6 文化振興課

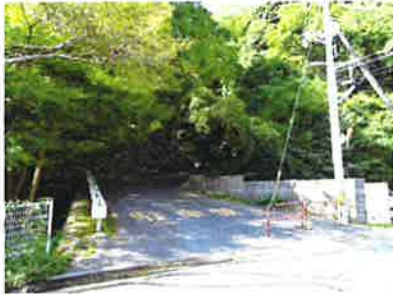
二の丸虎口が植栽と構造物により認識できない

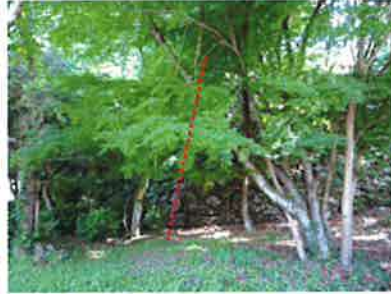
植栽により二の丸虎口石垣のシノギ角が認識できない。

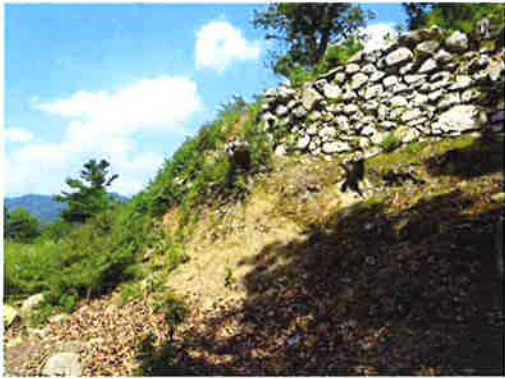
石垣裾の基盤の流出 (史跡有子山城跡)

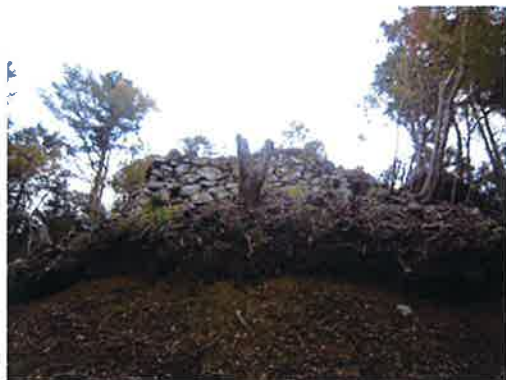
石垣裾の基盤のオーバーハング
(史跡有子山城跡)

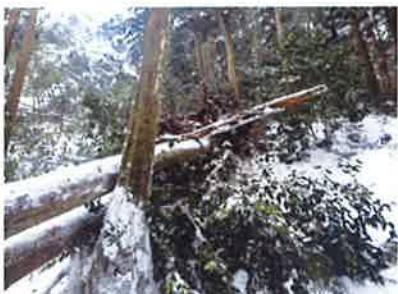
大雪による倒木被害
(史跡津和野城跡：平成 28 年 1 月)

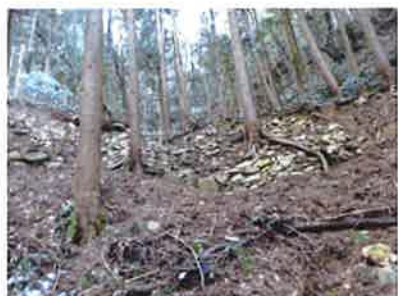
平成 25 年の豪雨災害後の状況
(史跡津和野城跡)
