平成24～令和2年度 鳥取県 米子市 弓ヶ浜中学校区通学路対策箇所図①

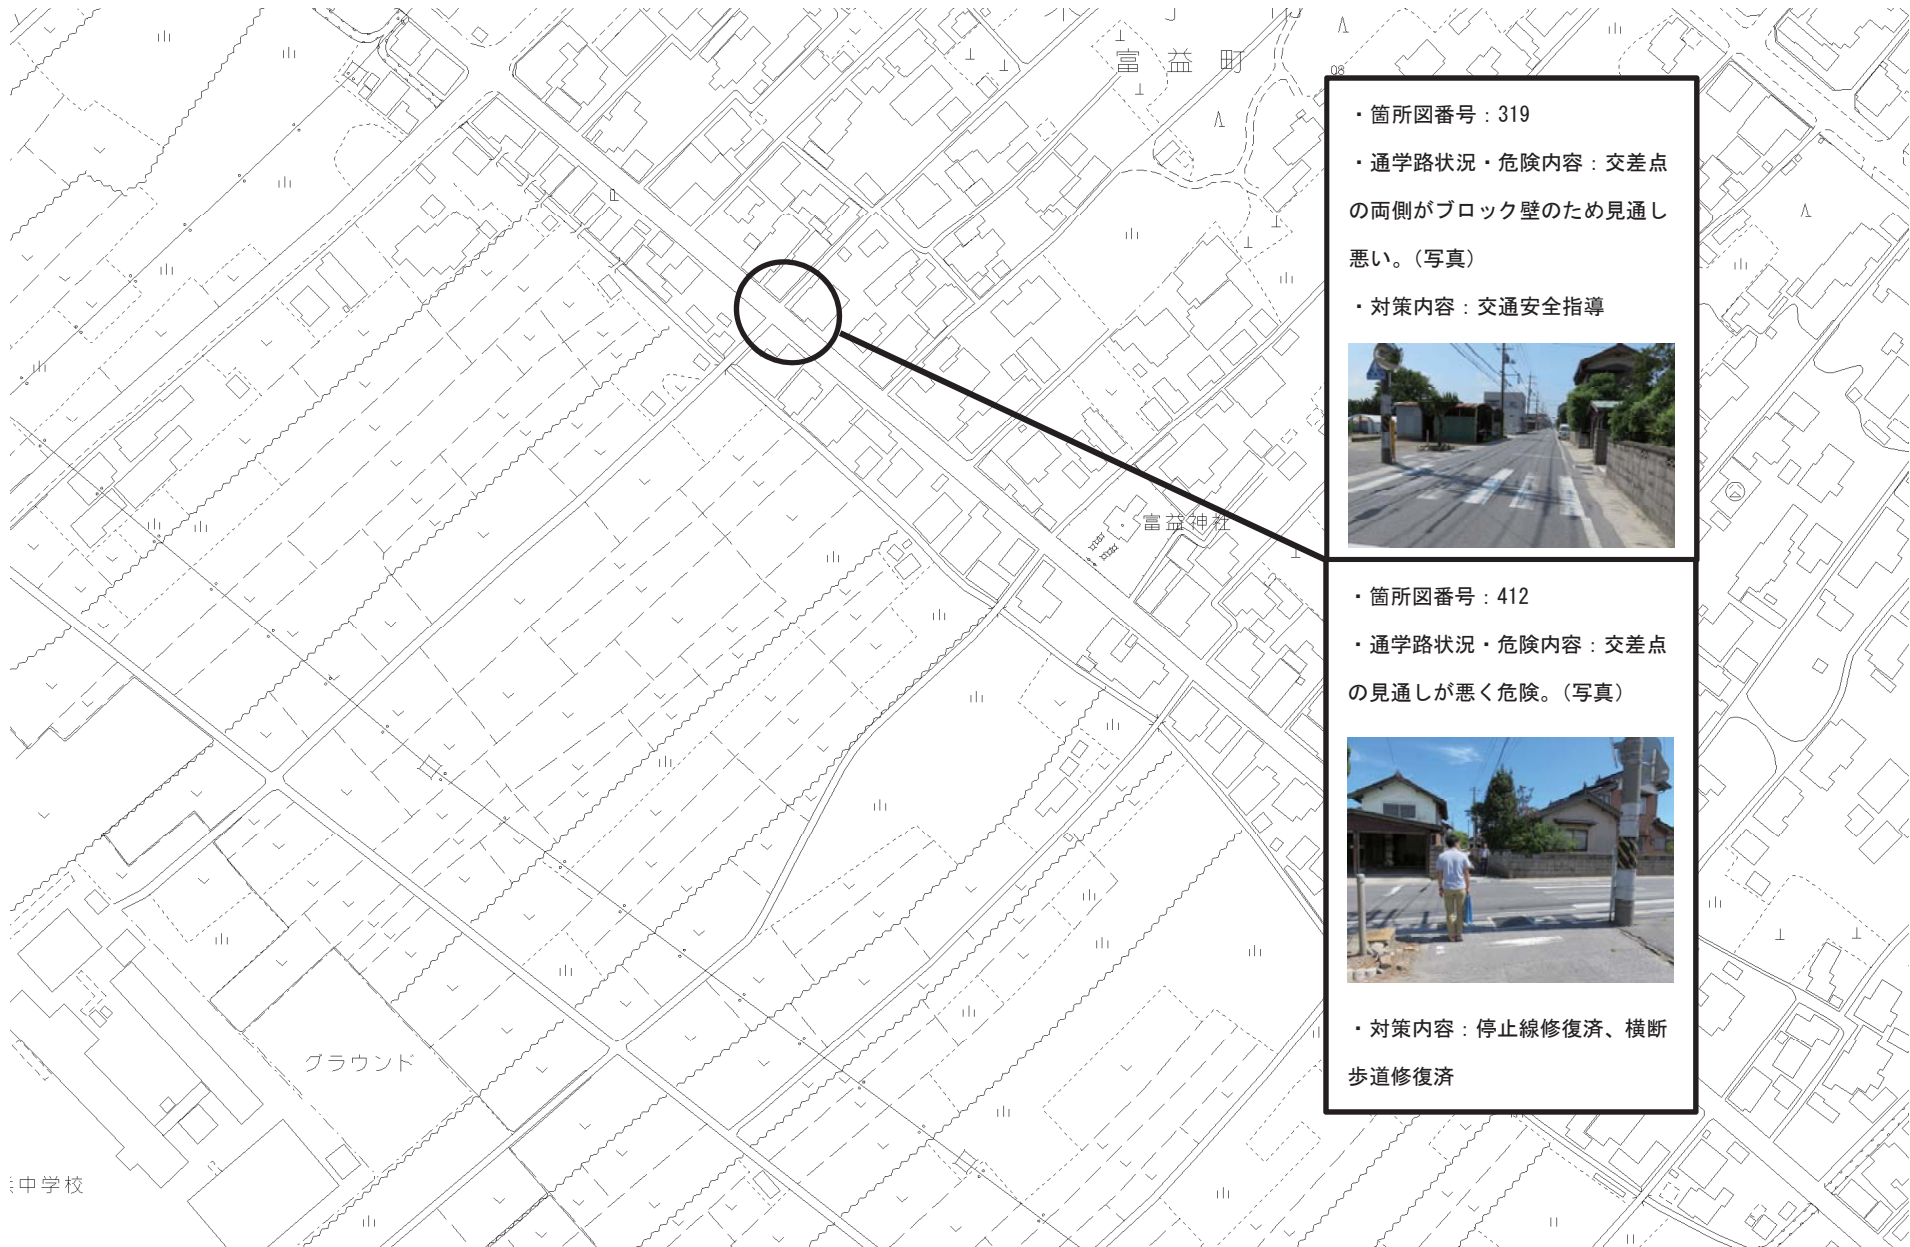
- ・箇所図番号：319
- ・通学路状況・危険内容：交差点の両側がブロック壁のため見通し悪い。(写真)
- ・対策内容：交通安全指導

- ・箇所図番号：412
- ・通学路状況・危険内容：交差点の見通しが悪く危険。(写真)

- ・対策内容：停止線修復済、横断歩道修復済
