## 報告 (2)

(1) 石垣カルテと文化財石垣予備診断(案)について

米子城跡石垣カルテ作成一覧

## 米子城跡 石垣カルテ調査票

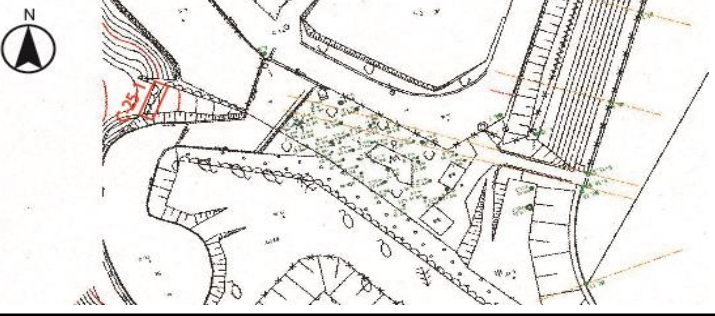
| 石垣番号 | 地区 | 石垣部位 | 方位 | 年度 | 崩落危険性 | 周辺危険性 | 危険度 1 | 危険度最終 | 備考 |
|---|---|---|---|---|---|---|---|---|---|
| C-25-1 | 二の丸 | 裏中御門 | 南東 | 2021 | 有 | 有 | B 3 | | |
