令和6年度石垣カルテ(三次元測量)作成箇所

米子城跡 石垣カルテ調査票

## 石垣危険度の考え方

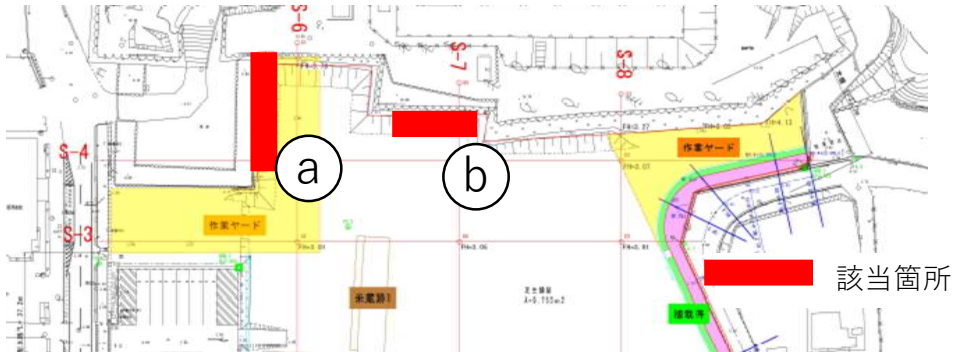
三の丸広場平面図

枅形石垣の三の丸側（a地点）は、試掘調査の結果会石垣の状態が悪く、第13回整備検討委員会において保護盛土を残す事とした。

また、b地点については露出展示を計画していたが、盛土除去の際、石垣（C-20）にコンクリート製の水路が造りつけられているのを発見した。無理に水路を撤去すると石垣を棄損する恐れがあるため、対象区域（b地点）については現状のまま法面を残し、シートで覆って当面の保護を図ることとした。

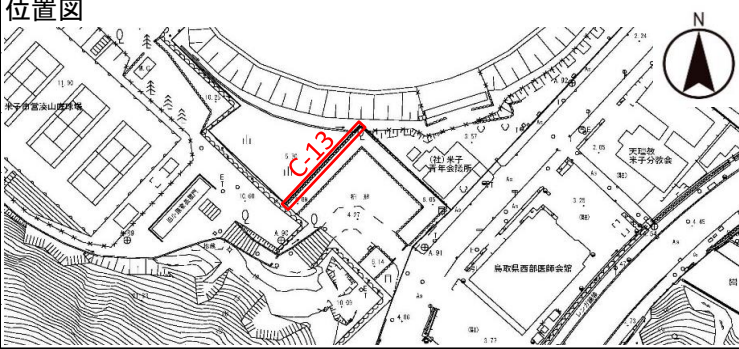
| 隅角部 | 天端 | 無 | 無 | 無 | 無 | 無 | 有 | 無 | 無 | 観測年・状況<br>・3D(TLS)測量<br>・50cmメッシュ横断面図<br>(2024年8月) | 崩落等の可能性 | a2 | | |
| | 中部 | 無 | 無 | 無 | 無 | 無 | 無 | 無 | 無 | | 周辺の利用形態等から見た危険性 | b3 | | |
| | 裾基部 | 無 | 無 | 有 | 無 | 無 | 無 | 無 | 無 | | 無 | | | |
| 築石部 | 天端 | 無 | 無 | 無 | 無 | 有 | 有 | 有 | 無 | | 危険度 | 1次 | (c) | |
| | 中部 | 有 | 有 | 無 | 有 | 無 | 無 | 無 | 無 | | | 最終 | | |

試掘調査を行った下位の抜け落ち等が顕著であったため、埋め戻して保護盛土を残している。

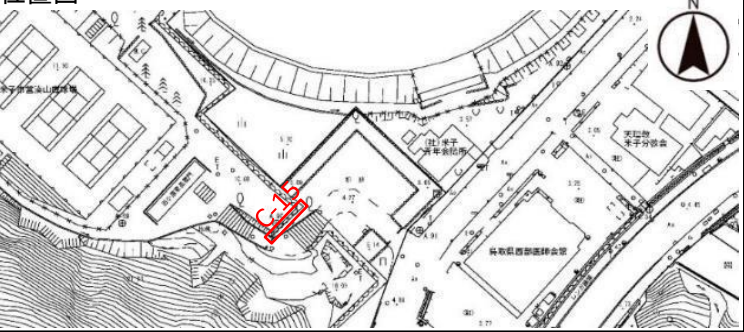
| 隅角部 | 天端 | 無 | 無 | 無 | 無 | 無 | 無 | 無 | 観測年・状況<br>・3D(TLS)測量<br>・50cmメッシュ横断面図<br>(2024年8月) | 崩落等の可能性 | a3 | | | |
| | 中部 | 無 | 無 | 有 | 無 | 無 | 無 | 無 | | | 周辺の利用形態等から見た危険性 | b1 | | |
