農業用パイプハウス強化マニュアル

—防災・減災の手引き—

令和4年3月
鳥取県農業気象協議会・鳥取県

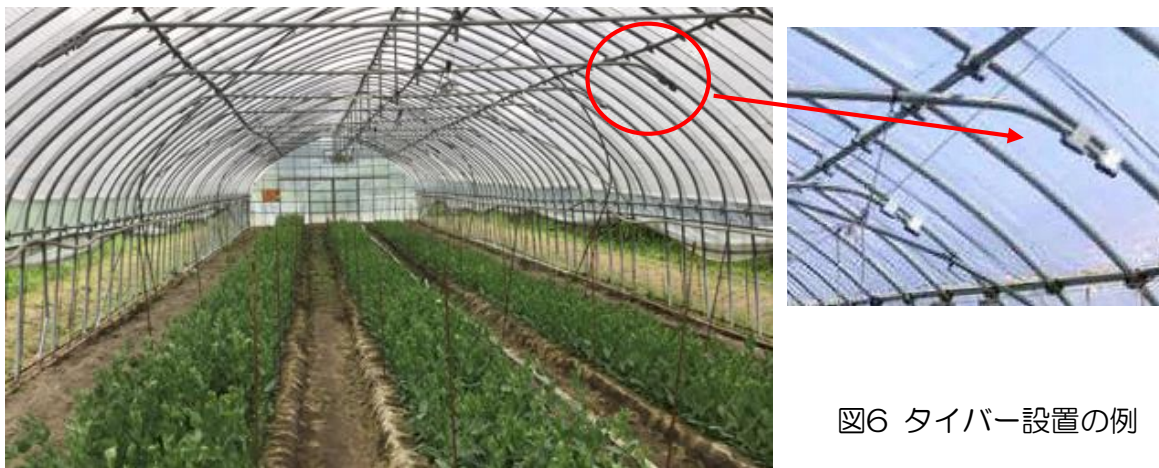
図6 タイバー設置の例

アーチパイプ4本おきにタイバーが取り付けられています (図6)。タイバーは水平の‘ハリ’ (陸バリ) パイプと短い垂直の‘ツカ’ パイプで構成されています。パイプ径は取り付けハウスのアーチパイプと同じ太さのものを使用します。なお、図6写真右のように端がへの字に曲がった曲管を使っている事例もあります。

ツカと天は差し込みT金具や自在Tバンドで、陸バリとアーチパイプは自在Tバンドやユニバーサルジョイント等で固定します。陸バリが曲管の場合はバインドクロスで、ツカと陸バリはクロスワシで固定し、さらにビスで緩み止めの固定を行います。

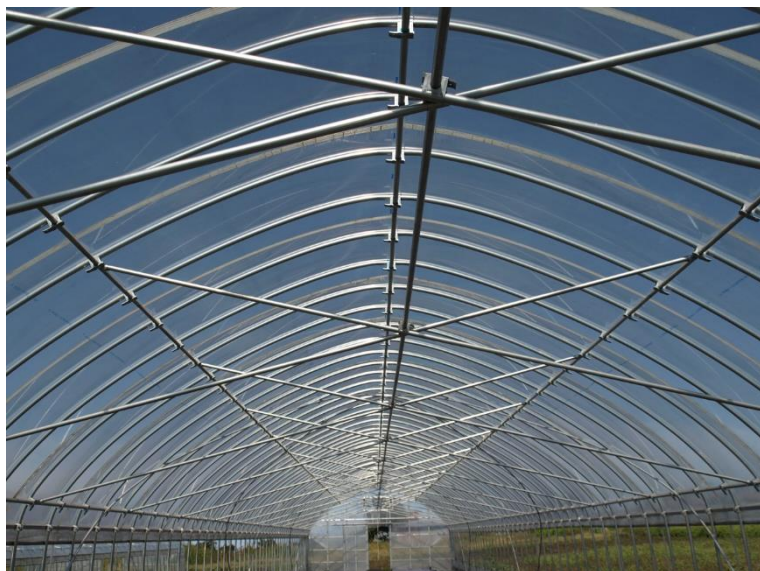
図8 Xタイバーによる補強の事例

直管とモヤおよび肩部は差し込みT金具や自在Tバンドなどの金具で固定し、直管の交差部分はアングルバンドで固定します。ハウスの構造上、直管とアーチパイプを固定する場合は自在Tバンドやユニバーサルジョイント等で固定します。

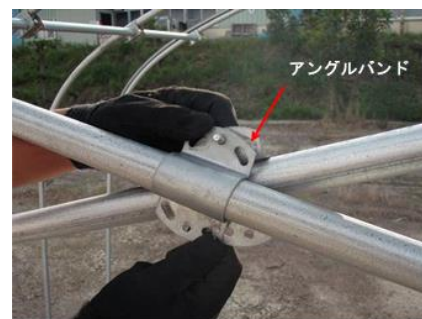
アングルバンド

ユニバーサルジョイント

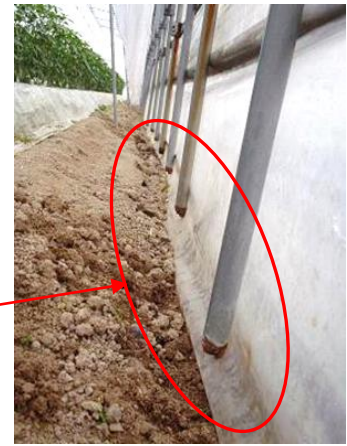
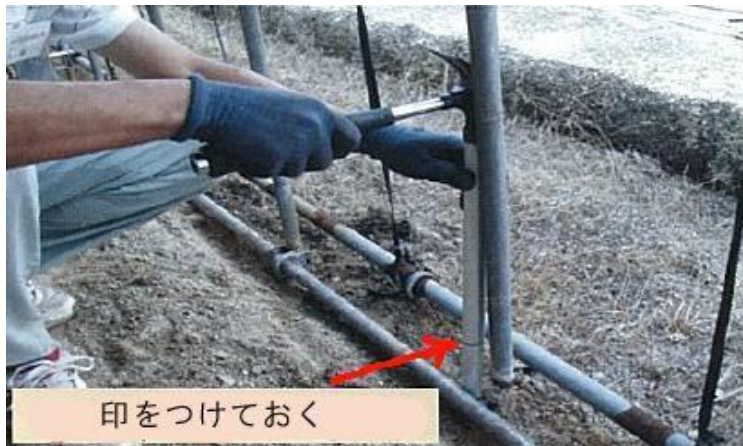
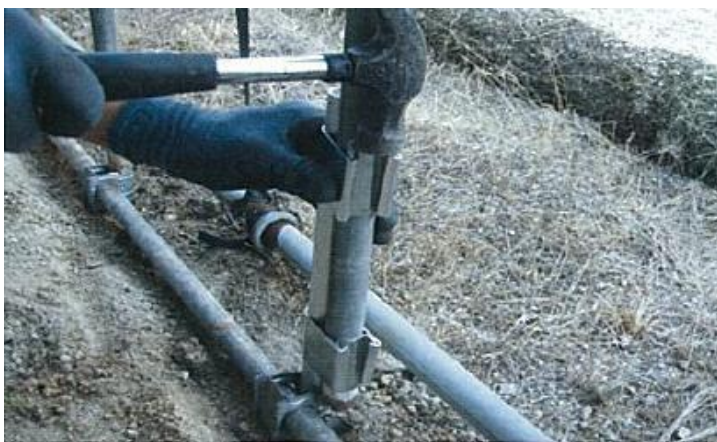
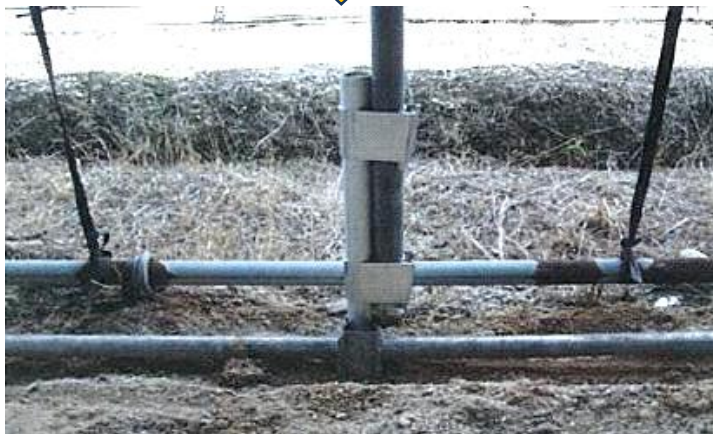
接地部が腐食し地面から離れて浮き上がっている。

印をつけておく

腐食したアーチパイプに沿わせて、同じ太さの新しいパイプを打ち込みます。

深さ40 cmを目安に打ち込み、上にも30~40 cm出るようにします。

打ち込む深さを確認できるよう、目印を付けておきます。

アーチパイプと、補強用に打ち込んだパイプを接続金具（バンドクロス）で上下2か所つなぎます。

脚部に腐食がある場合、強風や積雪に対して極端に強度が低下します。地際部が腐食している場合は補強用パイプ（同じ太さの新しいパイプ）を差し込み、腐食したアーチパイプを固定して補強します。

補強するパイプ数（何本おきに補強するか）は、腐食の状況によって異なりますが、腐食が激しい場合は、全てのアーチパイプに補強が必要です。

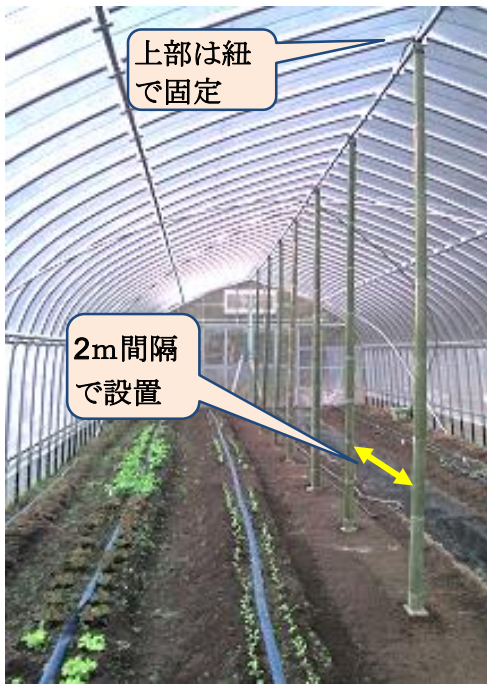
図12 中柱の設置例

積雪荷重による屋根中央部の沈み込み防止のため、図11、図12のとおり、ハウス中央の棟部に、3mおきに中柱を設置します。支柱の長さを調節できる専用資材もありますが、Tタイバーのツカパイプに差し込む方法や木材、竹などを利用できます。中柱は外れないようにパイプに固定し、さらに、沈下防止のため、底部は板やブロックなどを必ず設置します。固定や沈み込み防止がない場合、ハウス上の雪がずり落ちた際にパイプの復元作用でパイプが跳ね上がりで中柱が外れることがあります。

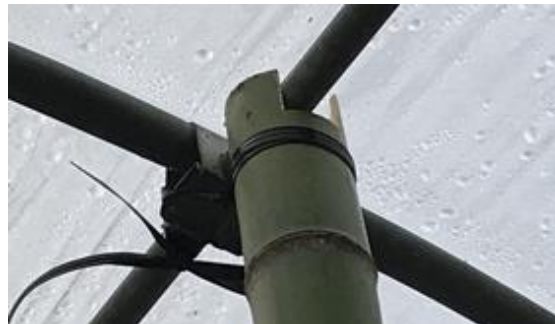
図14 中柱先端の加工と固定

柱を図13、図14のように加工するとズレにくい。竹を使う場合は節の近くを切断すると裂けにくい。また、切り口に番線をまく方法も割れ防止のため有効です。

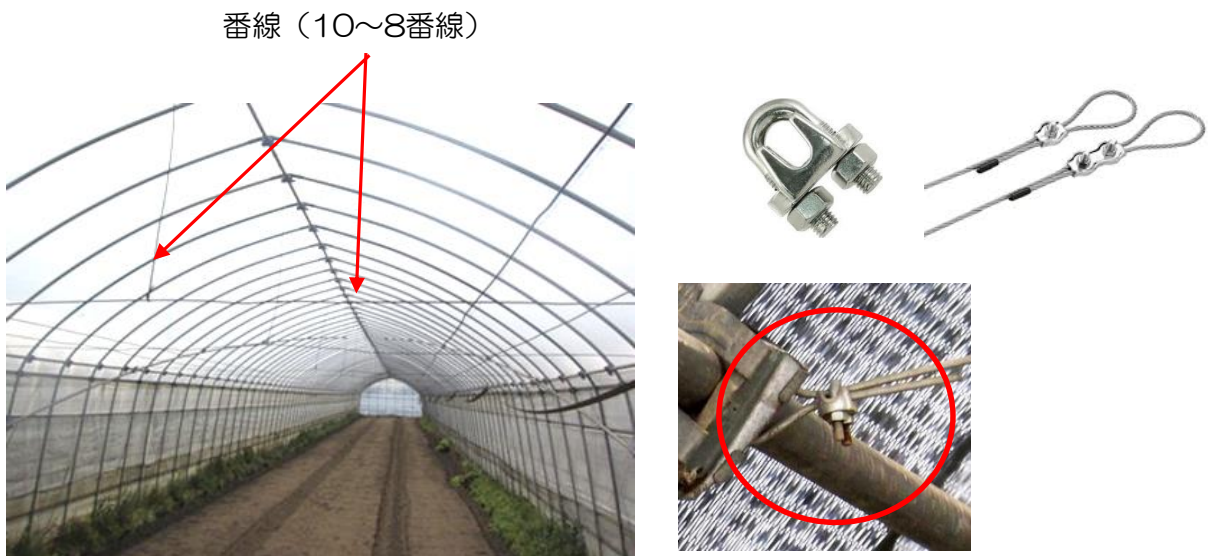
図15のとおり、番線やブレースを活用し、肩部の外側方向への変形を防止する方法も効果的で、パイプより日陰が少なくなる利点もあります。

番線は10～8番線(3～4mm)を2m間隔で張ります。番線の張り具合で倒壊の危険を予測できます。

図15 水平引っ張り線による補強の例と番線を留めるワイヤークリップ

ただし、積雪が肩部より高くなると垂直方向以外からも圧力を受け、効果がなくなるため、タイバーや中柱による補強が必要です。

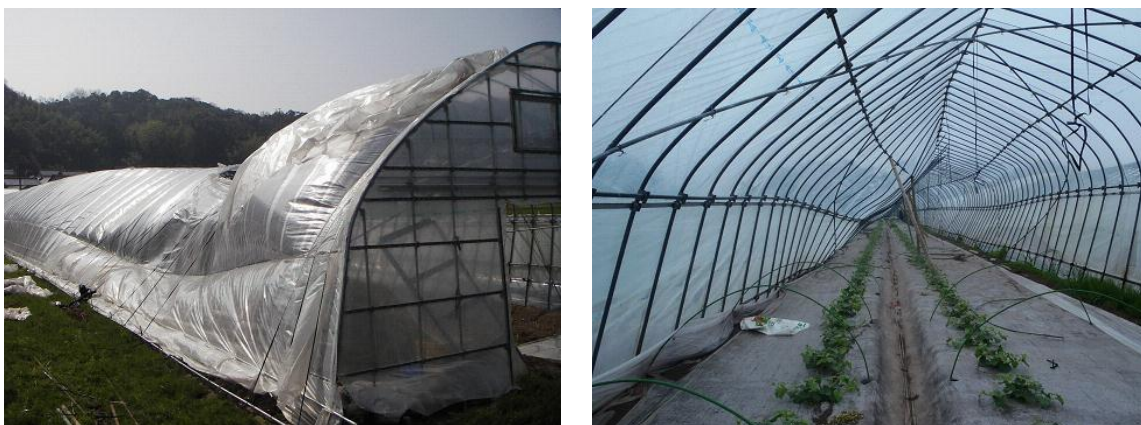
図17 強風によるパイプハウス倒壊事例（鳥取県農業共済組合）

しかし、風圧がパイプの復元力を超えると、図16、図17のように風上側のアーチが内側に大きくへこんで、倒壊する事例が見られます。この後も強風が続くと、棟ジョイントや地面からパイプが抜けて全壊に至ることもあります。また、地中へのパイプの押込みが浅い場合や地際部が腐食して折れていると、倒壊以前にハウス全体が吹き飛ばすこともあります。

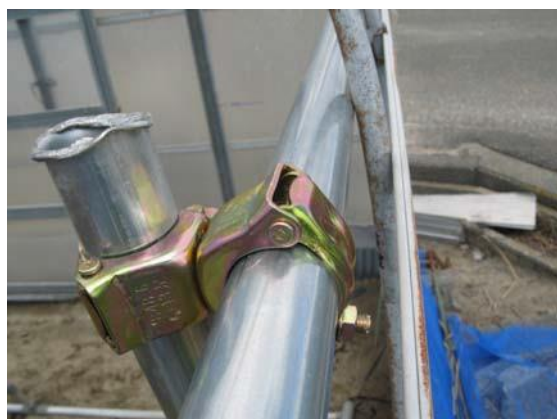
図20 自在クランプによる単管パイプの固定
(静岡県原図)

自在クランプによる固定

クロスワンによる固定

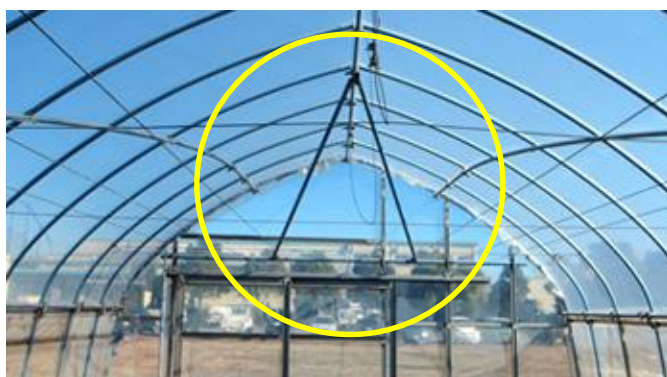
図23 逆V字方杖 (JA全農さいたま原図を一部改変)

- ①筋交いの設置 (共通事項参照)
- ②方杖による補強 (図23)
筋交いに加えて設置すると補強効果が高まります。
- ③妻面つかえ棒による補強 (図24)
- ④防風ネットによる補強 (図25)

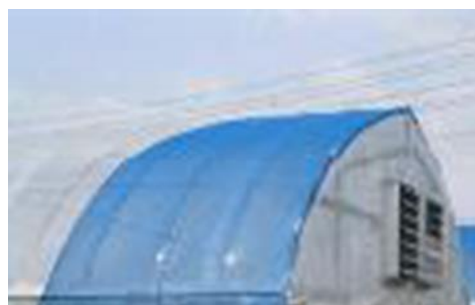
図25 妻面の防風ネットによる補強

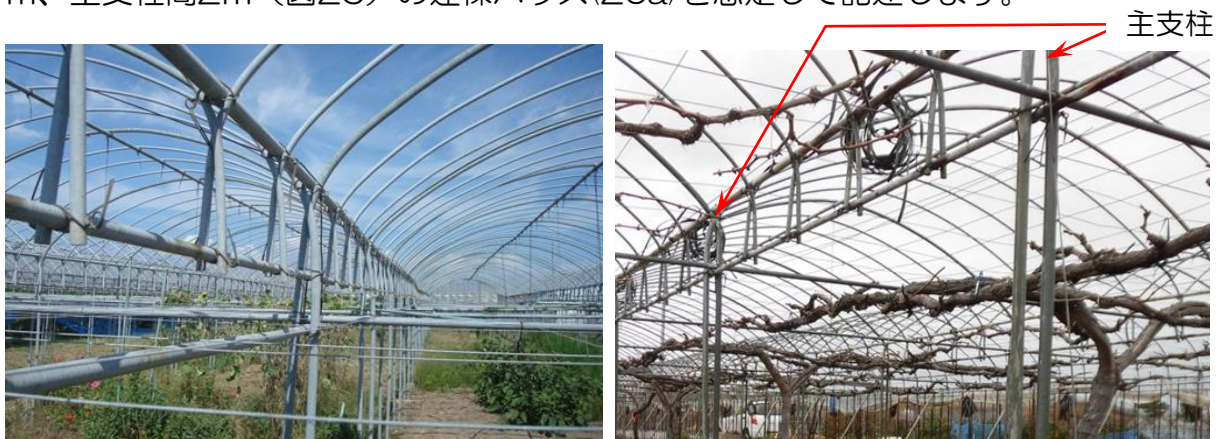
ここでは、平成30年度北条ブドウハウスの長寿命化技術開発事業による独立行政法人鳥取県産業技術センター機械素材研究部の強度解析をもとに、間口4m×7連、長さ70m、主支柱間2m(図26)の連棟ハウス(20a)を想定して記述します。

図26 現在主流のブドウ連棟ハウス

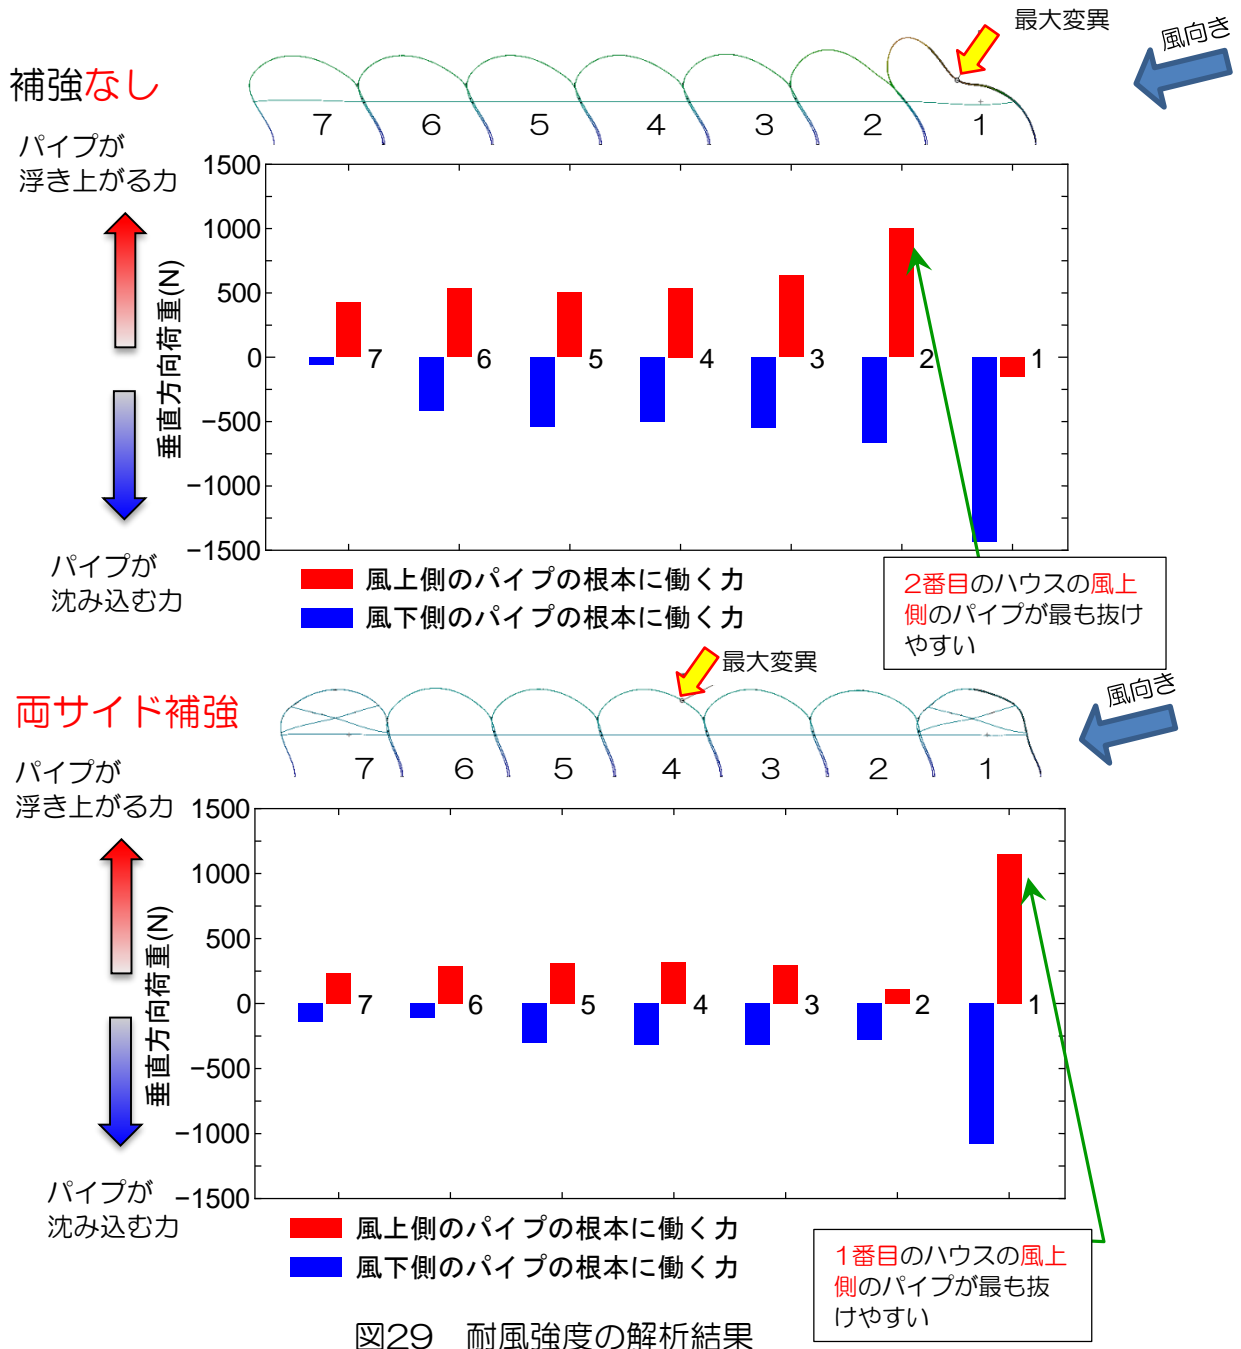
図29 耐風強度の解析結果

補強なしの場合、2番目のハウスの風上側のパイプが最も抜けやすくなり、1番目

のハウスの変形が最も大きくなります。両サイドに補強のXタイバーを入れた場合、2番目のハウスの風上側のパイプが最も抜けやすく、4番目のハウスの変形が大きくなります。また、同一基礎上で浮き上がる力と沈み込む力がかかると基礎の負荷が大きくなり、基礎が破損することがあります。

図28に示す条件で耐風強度を測定すると、各支柱の根元には浮き上がる力と沈み込む力がともにかかります(図29)。

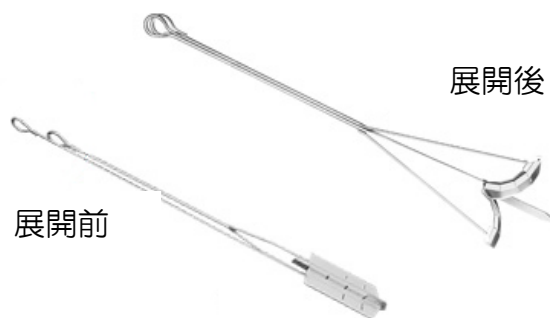
図30 補強に用いるアンカー

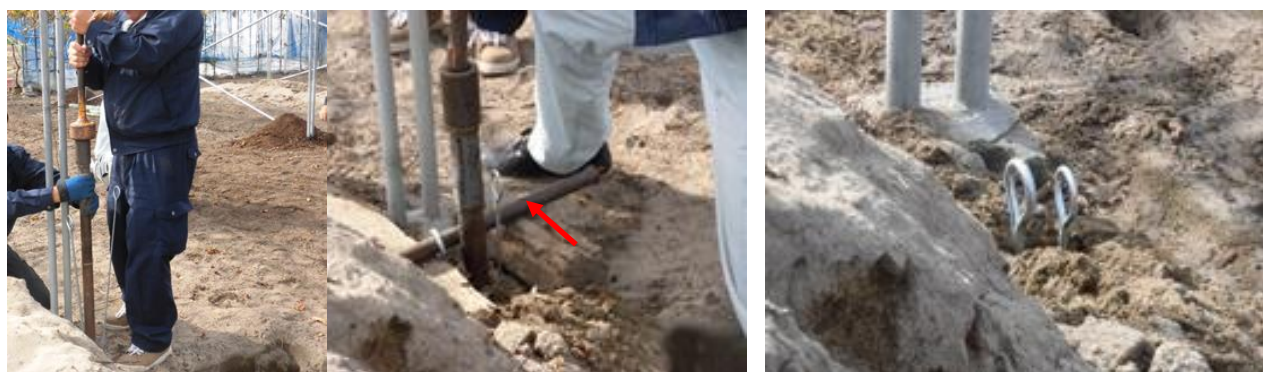
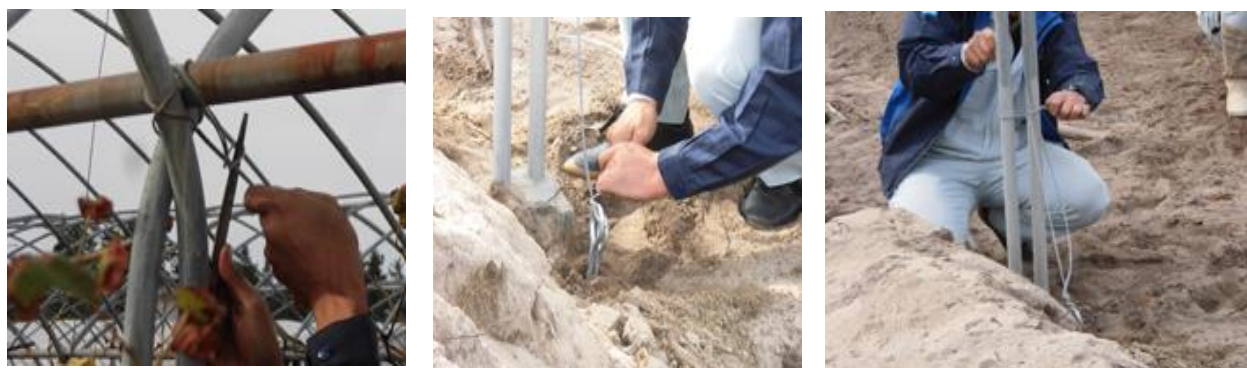
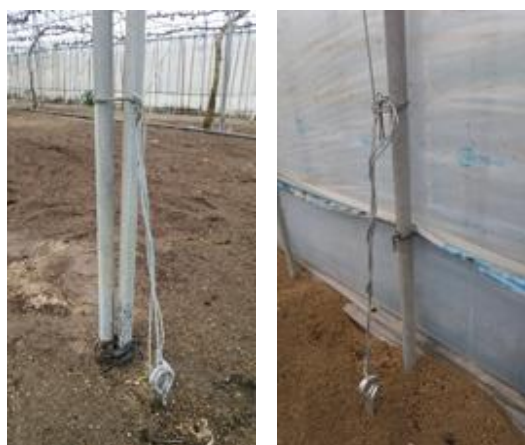
図31 アンカー設置の手順

①アンカーを打ち込む（アイ（先端の輪）が沈み込まないように棒を通しておく（右図矢印）

②適正に打ち込まれた状態（アイが同じ位置にある）

③パイプに半鋼線を結ぶ

④アンカーに半鋼線を結ぶ

⑤別の半鋼線でパイプと結び、締める

⑥完成

⑦ハウスサイド

これらの現象を防止するため、アンカーを設置します。アンカーの設置は図31に示す手順で実施します。

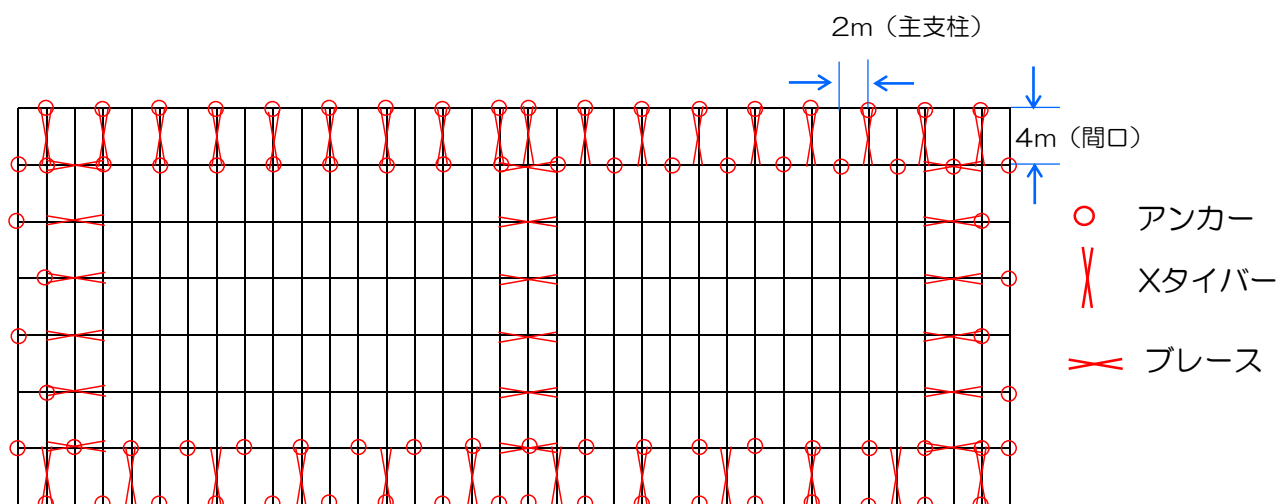
図34 解析結果を基にした連棟ハウス強化対策の一例

以上の解析結果を基に連棟ハウスの強化対策の一例を図34に示します。

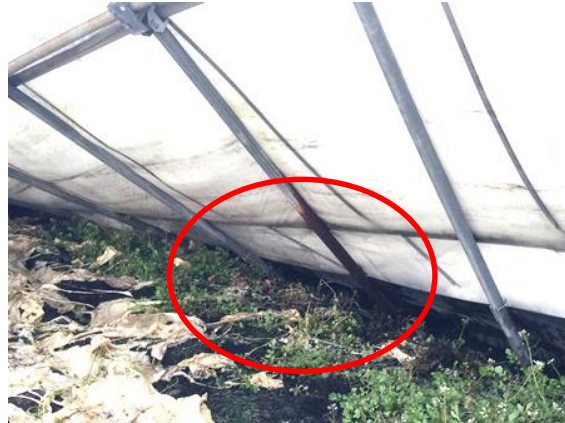
3) 設置年数とアーチパイプの腐食

* 倒壊ハウスの51%でアーチパイプの腐食を確認。

⇒ 強度低下

* 30年以上経過したハウスは全てで腐食を確認。

* 古いハウスほど腐食割合が高い。

* 10年未満は腐食はほとんど無い。

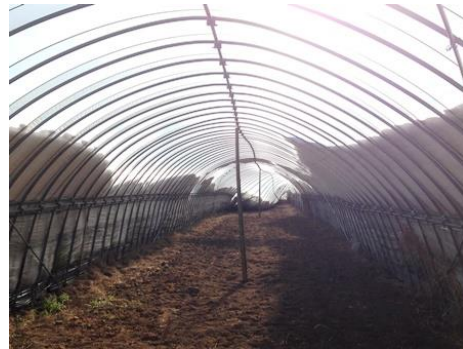
4) 補強対策の状況

* 補強支柱無し ⇒ 63%

* 設置していても設置間隔が広く(5~10m)補強不足。

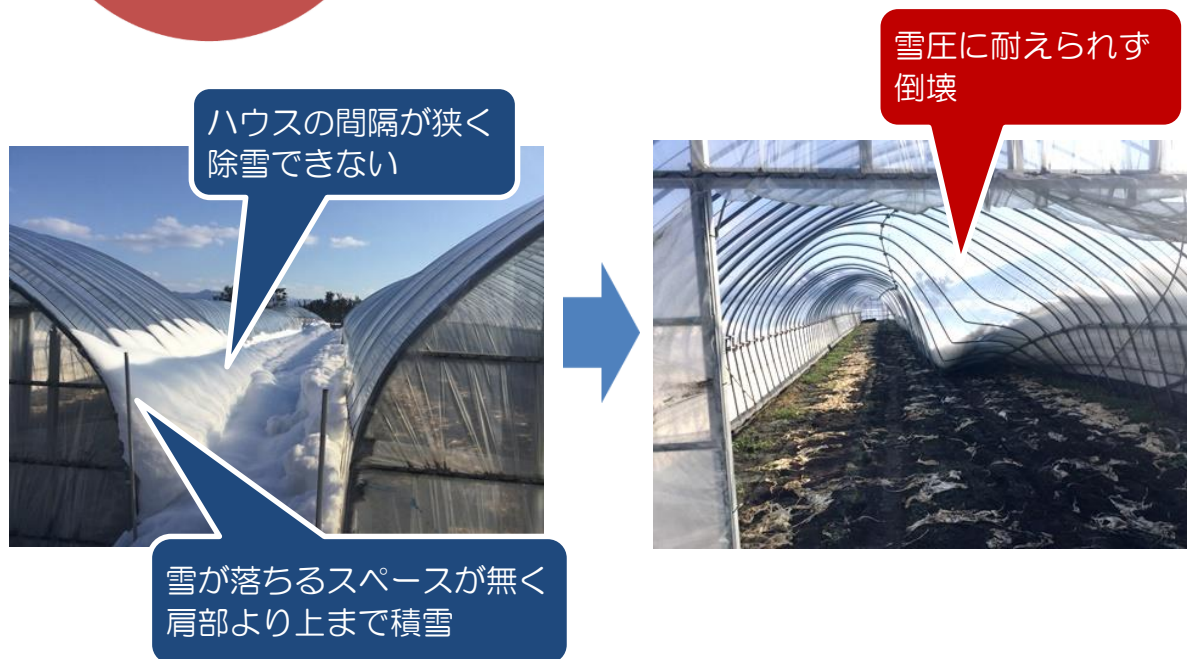
6) 除雪

* 「除雪無し」 ⇒ 83%

◎「除雪無し」の理由

- ハウス間が狭く (1~1.5m) 除雪できない。
- 他のハウスを除雪中に倒壊。
- 除雪中にハウスからの落雪で身の危険を感じて中止。

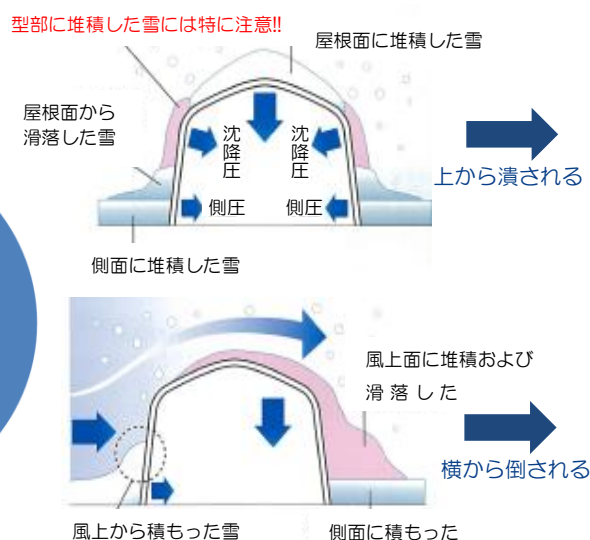
7) 倒壊形状

- 垂直方向 (ハウス頂部が押し潰される) の倒壊が74%。
被覆上の雪がずり落ちない。ハウスサイドに雪が積み上がり落ちるスペースがない。
- 横方向は西側からの雪圧による倒壊。
風向やハウス配置などによる偏った積雪。

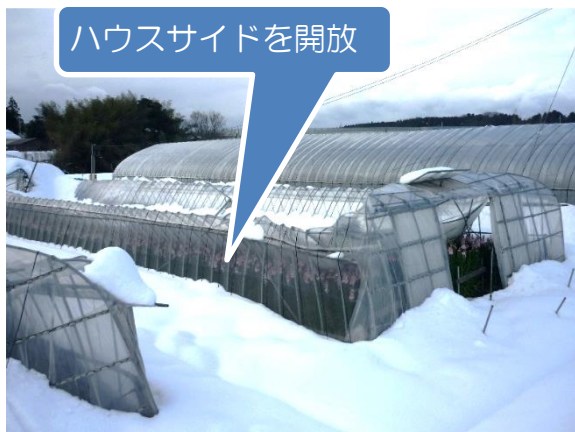
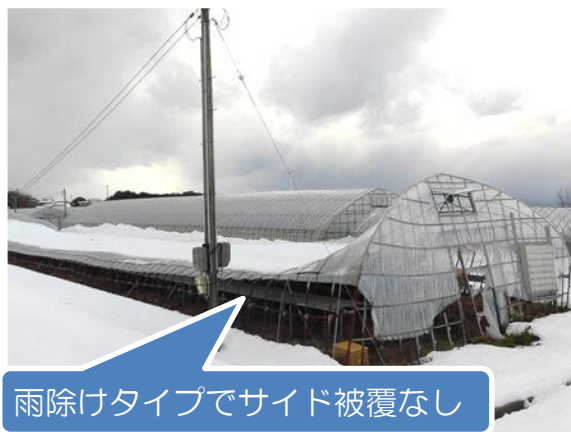
8) その他

- 連棟ハウス谷部を融雪装置で散水したが、**積雪スピードに対して水量不足で倒壊。**
- 連棟ハウス谷部を雪が溜まらないよう谷部分を解放、単棟ハウスでハウスサイドを解放 ⇒ **ハウス内気温の低下で雪がずり落ちないため倒壊。**
