令和 3 年 3 月 1 5 日 (月)  
史跡米子城跡整備検討委員会

## 米子城跡史跡等活用専用駐車場予定地の遺構確認調査について

### (3) 第58次発掘調査概要

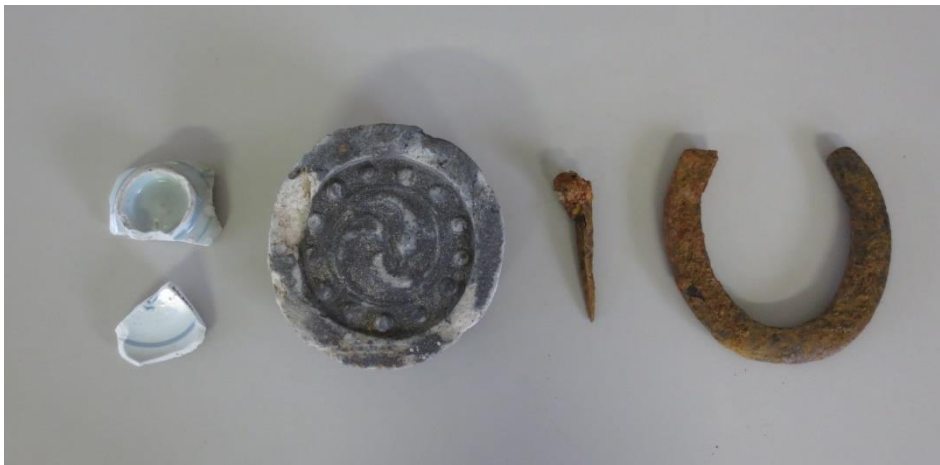
主な出土遺物（左から磁器碗、軒丸瓦、釘、蹄鉄）

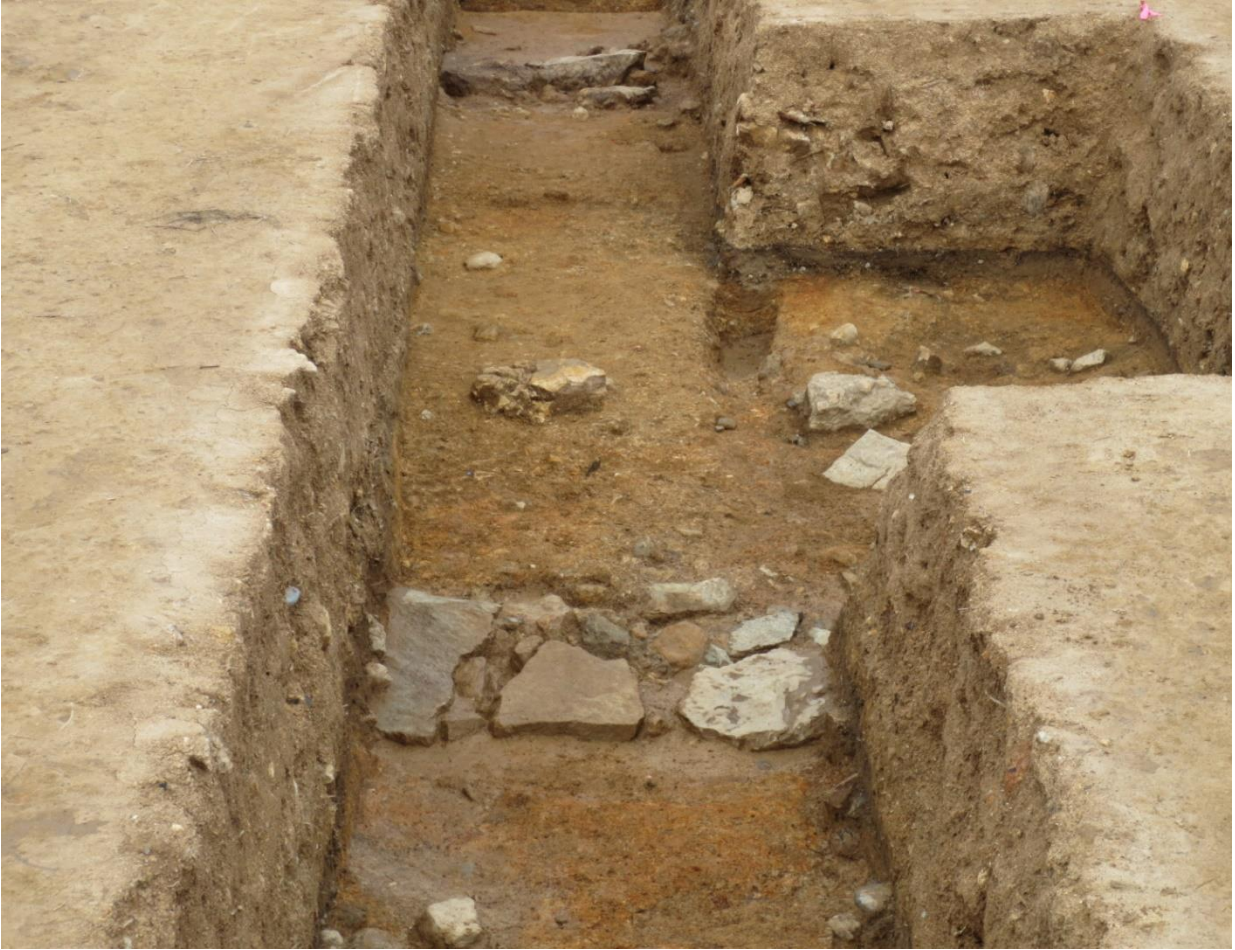
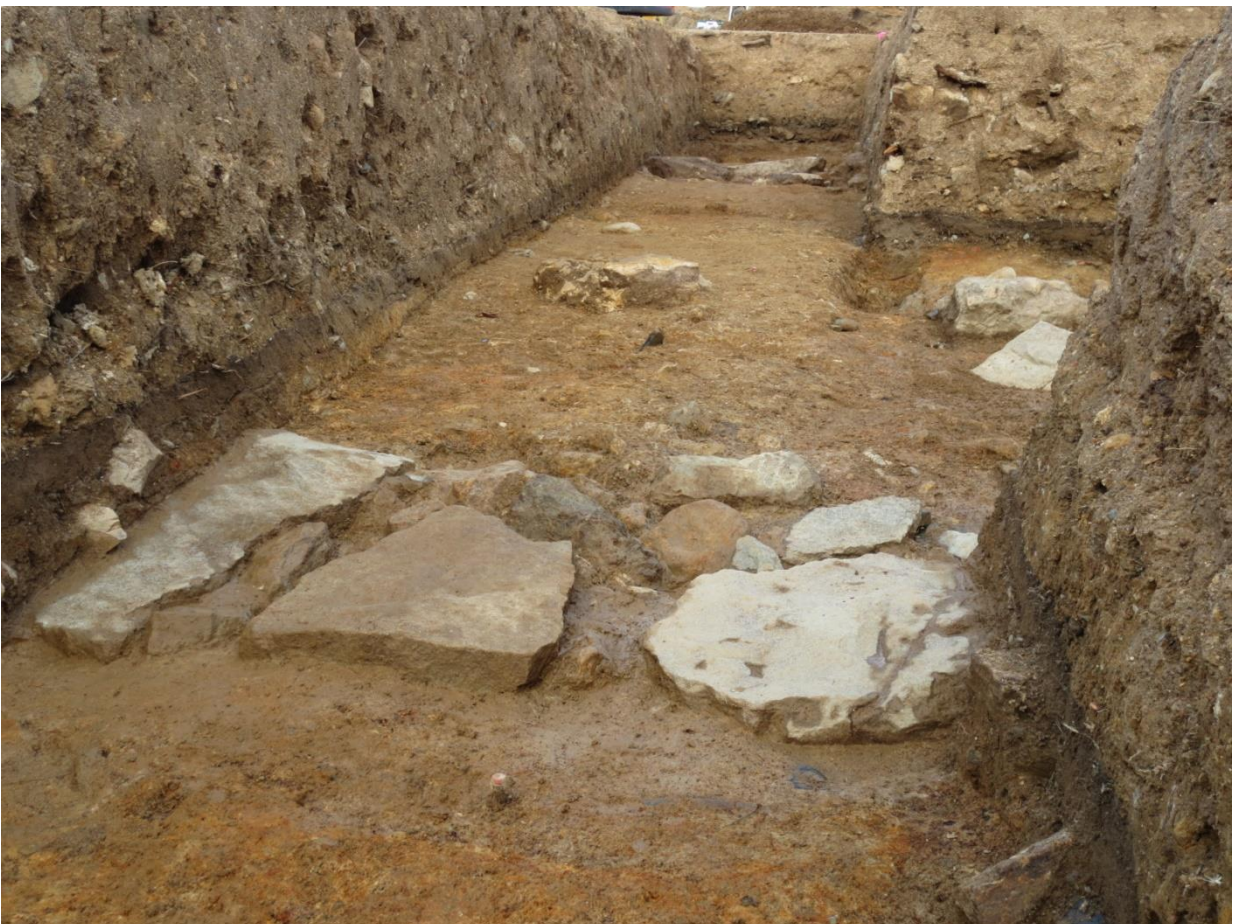
T3 礎石建物検出状況（南から）

このうち、T3では東西方向の石列2条が確認された。2条の石列は南北6.0mの幅で並行している。南側の石列は直径100～60cmの石を上面水平に、南側に面を合わせて、整地面を掘り込んで据えられている。北側の石列は直径50～100cmの石を上面水平に、北側に面を合わせるように、整地面を掘り込んで据えられている。さらに、この2条の石列の中央（南側石列から芯々で210cmの位置）に東西方向の礎石2基が確認された。以上の状況からこれらの遺構は礎石建物の一部と考えられる。同様の石列はT7においても確認された。

江戸末期に描かれた『米子御城平面図』には、二の丸枳形から北側の内堀にかけての三の丸大手筋付近に米蔵や番所等の施設が描かれている。位置や規模（南北三間）からT3、T7で確認された礎石建物は、これに描かれた「御米蔵」（三間×十五間）の基礎と考えられる。また、南側の石列南200cmに確認された東西ピット列は、絵図に「尾垂（オダレ）」と記された米蔵の庇部分の柱穴であり、北側の礎石列の北側180cmに平行して確認された深さ20cmの浅い溝は建物北側の雨落溝と考えられる。

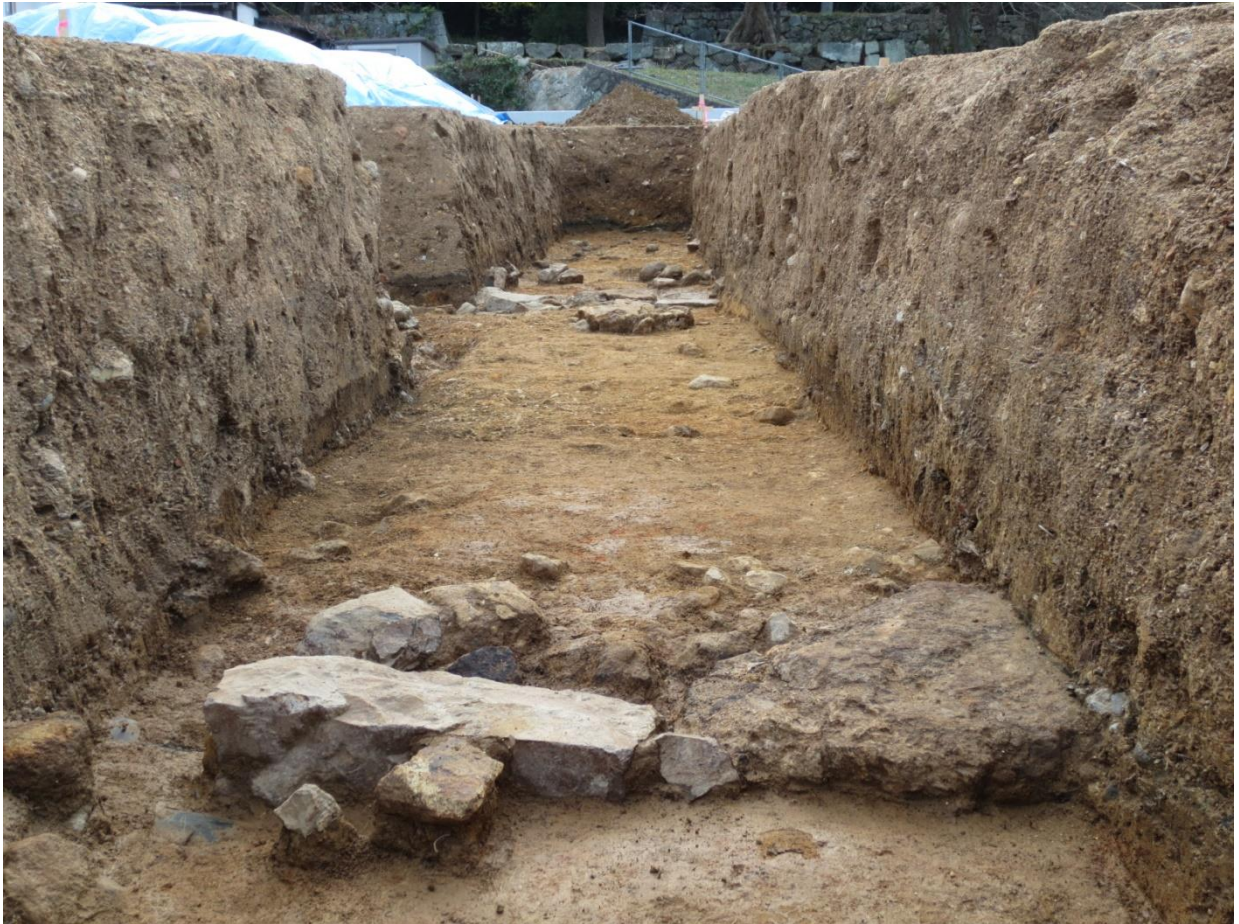
T3 礎石建物検出状況（北から）

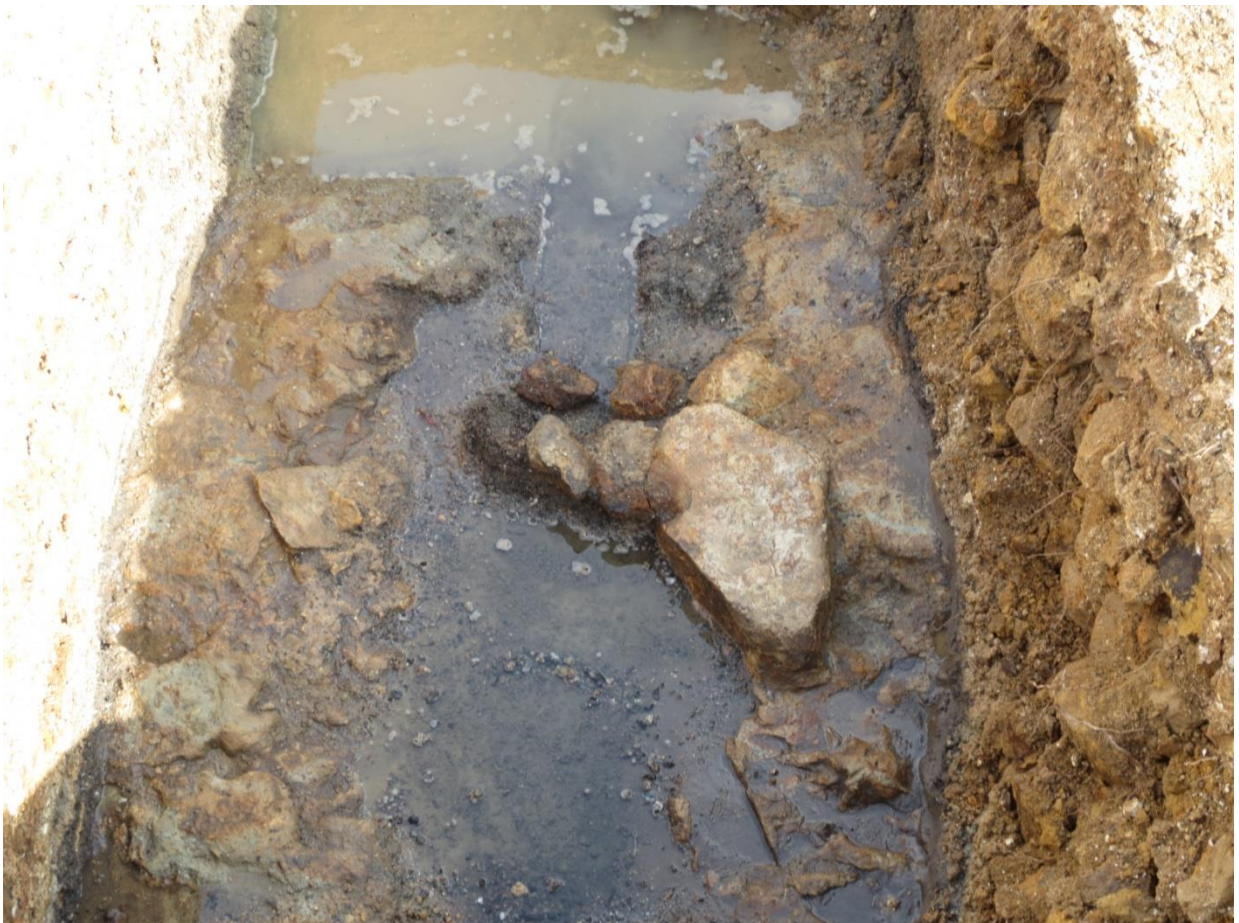
T7 礎石建物検出状況（南から）
