## 史跡上淀麿寺跡環境整備状況について（資料）

名 称 史跡上淀麿寺跡環境整備事業（伯耆古代の丘整備事業の一環）  
対 象 史跡上淀麿寺跡（第 1 期：13,405 m<sup>2</sup>：主に当初の指定範囲）  
事業年度 平成 16 年度～23 年度予定（8 年計画）  
所 在 地 鳥取県米子市淀江町福岡  
事業主体 米子市（旧淀江町より継続）  
整備目的 史跡の保存・活用  
地域の方々の憩いと学習の場

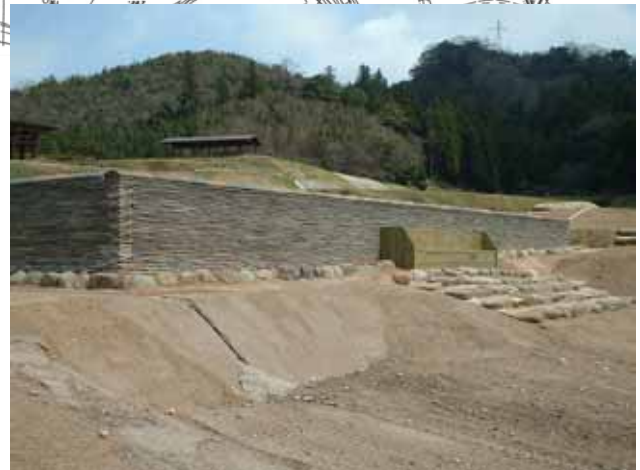
金堂基壇復元状況

概 要 中心伽藍の復元的整備（金堂 - 基壇復元、中塔・南塔 - 出土状況復元）  
[ 型取りと広範囲の GRC（強化セメント）による質感を含め精巧に再現 ]  
その他、地形復元、張芝、給排水・電気設備、土留め工事など  
事業費 18 年度：70,260 千円 19 年度：41,000 千円

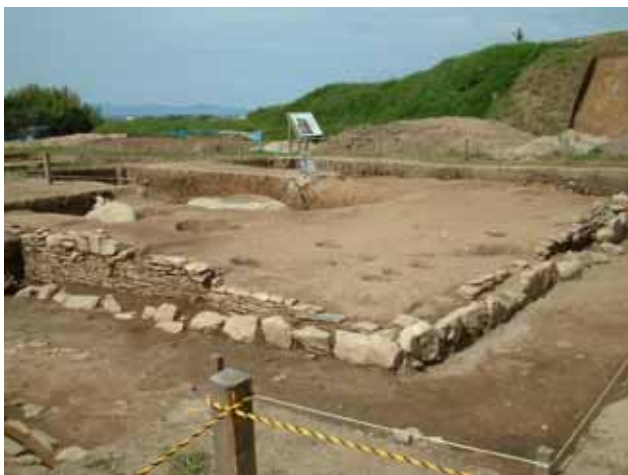
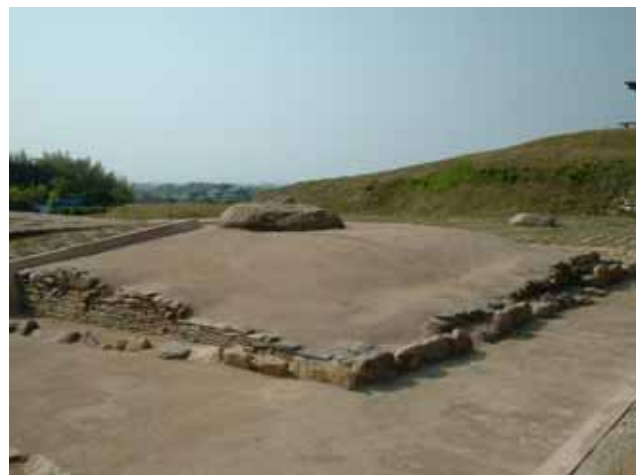
中塔基壇の出土状況（左）と整備状況（右） 整備では心礎を元の位置に復元

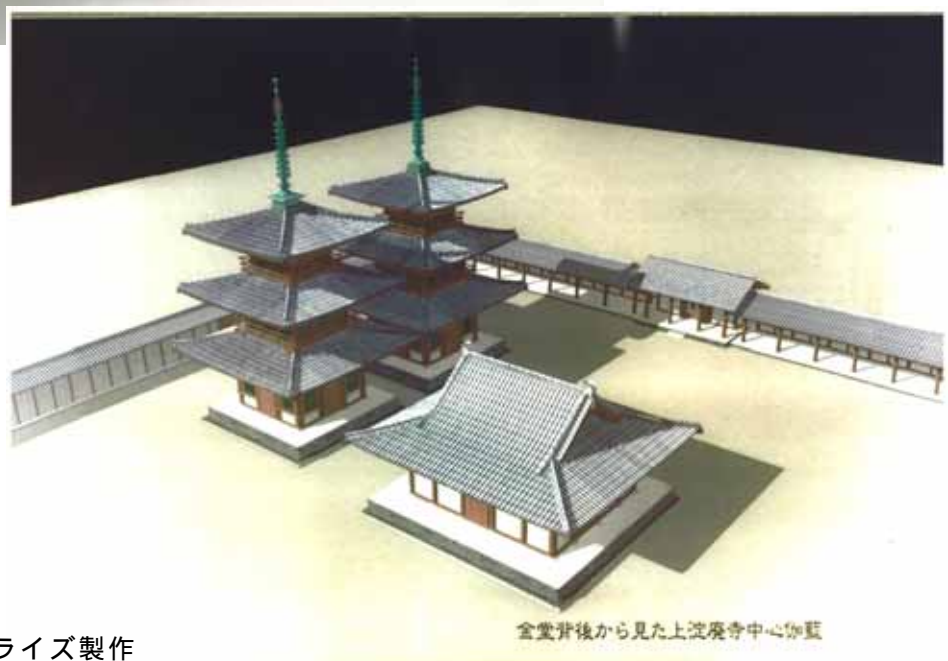
CG: NHK エンタープライズ製作

金堂背後から見た上淀麿寺中心伽藍
