## 第7章 整備基本計画

### 第1節 ゾーニング計画

## 第2節 主な整備計画

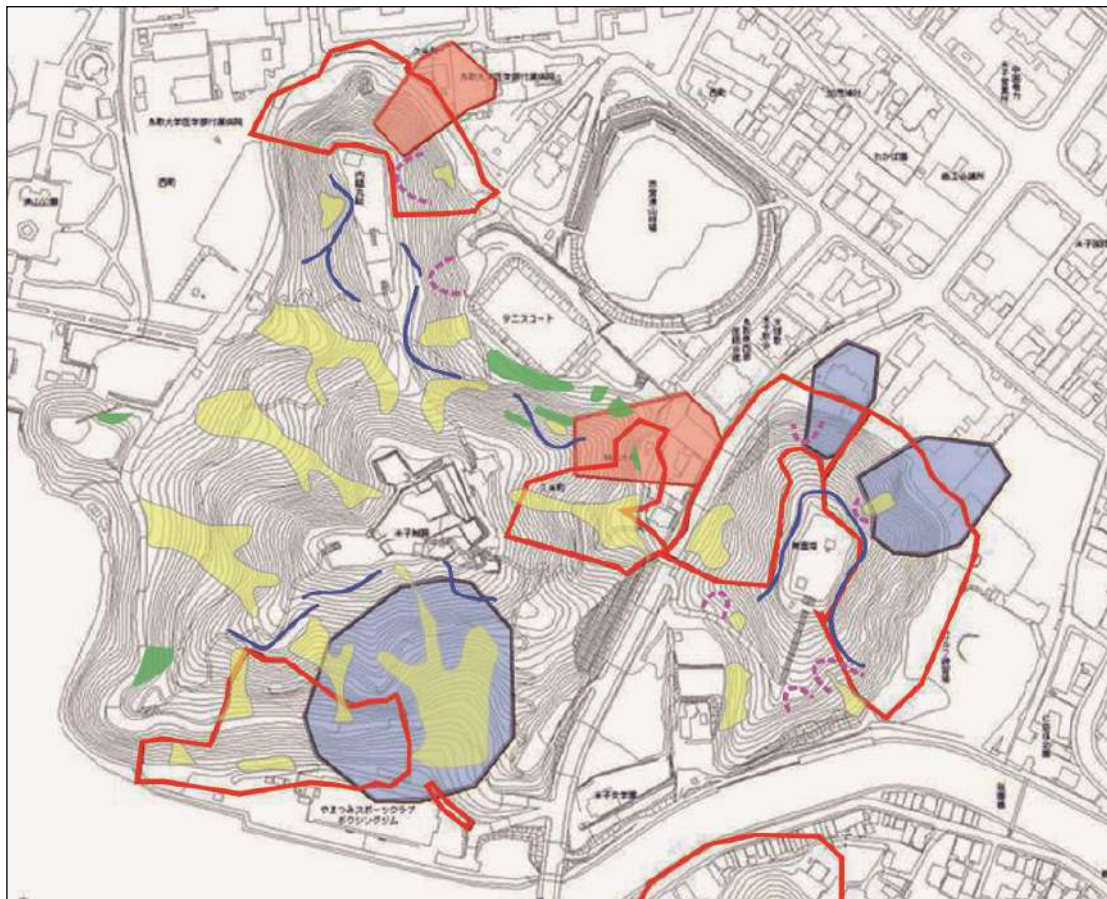
## 斜面の不安定箇所

湊山と飯山の一部は、「土砂災害特別警戒区域」に指定されており、これまで県営治山事業として、内膳丸周辺の一部の山腹で法面崩落対策工事が実施された。しかしその他の法面では、後に発生した鳥取県西部地震(平成12年10月6日)や台風や豪雪等により、小規模な法面崩壊が発生していた。さらに、平成29年1月から2月にかけての豪雪による倒木が原因で、湊山南西法面で大規模な斜面崩落が発生した。

斜面の安定化にむけては、第1段階として地質構造や地盤特性を把握した上で、不安定斜面を把握し、危険度や緊急度の設定、緊急性の高い斜面に対する保護措置の検討が必要である。さらに第2段階の中長期的な保護措置にむけたボーリング調査や水位測定、安定解析等の必要な詳細調査を検討し、その調査結果を踏まえた城跡としての景観に配慮した保護措置についても検討が必要である。

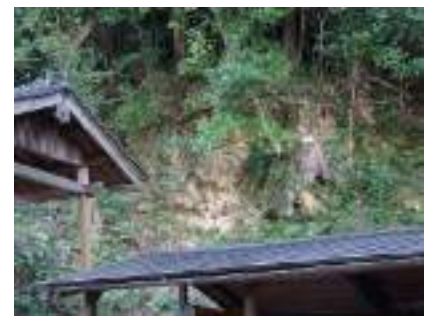
基盤岩の露出部(城山大師背後)

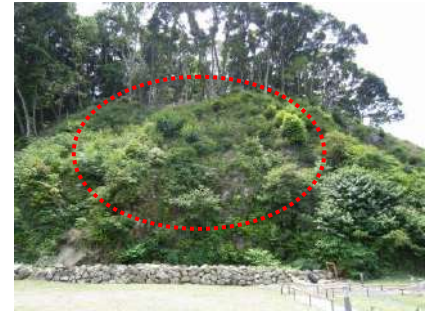
同左：植生回復状況  
(平成 24 年 6 月)

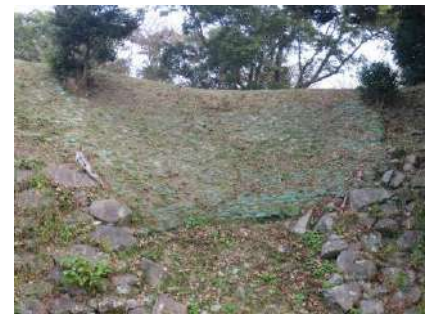
植生土嚢による斜面保護  
(特別史跡肥前名護屋城跡)

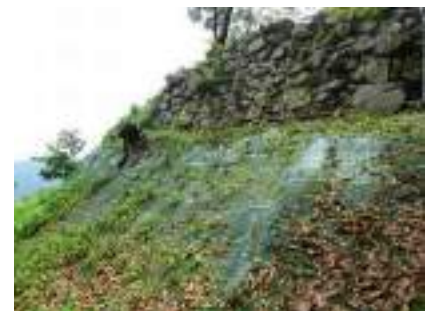
植生シートによる基盤の保護  
(史跡有子山城)

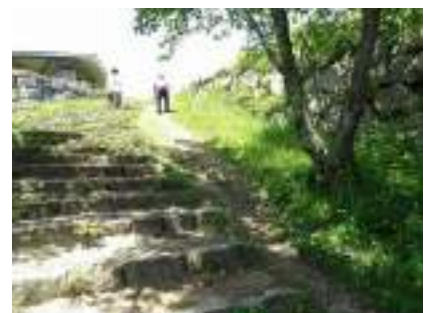
石段際の土壌の流出（鉄門付近）

- ・ 石階段を歩くことで、土壌が流出し、雨水排水の水みちとなり、遺構面の損傷につながる。

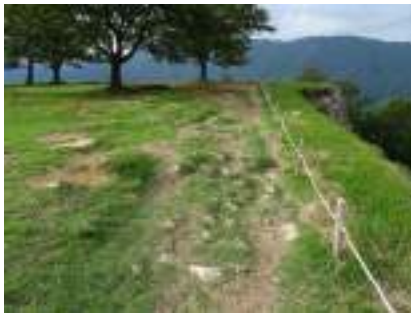
見学者の踏圧による表土の裸地化  
(史跡竹田城跡)

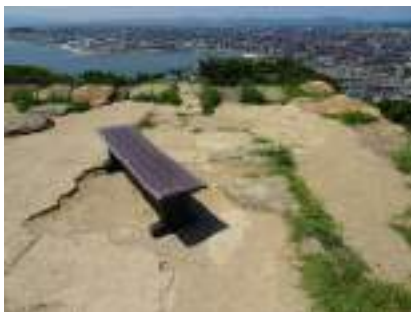
土系硬化舗装の破損部（天守）  
・破損により段差が生じている。

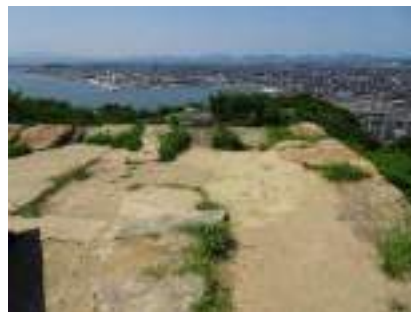
土系硬化舗装の破損部（天守）  
・破損部の表土が固結しすべりやすくなっている。

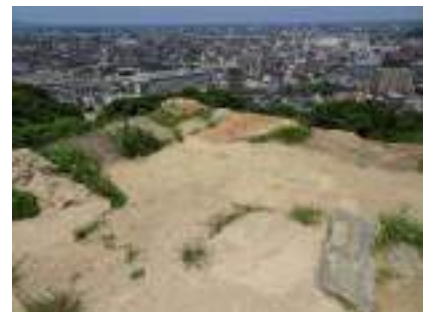
土系硬化舗装の破損部（天守）  
・欠損部の表土が固結し雨水排水に支障をきたしている。

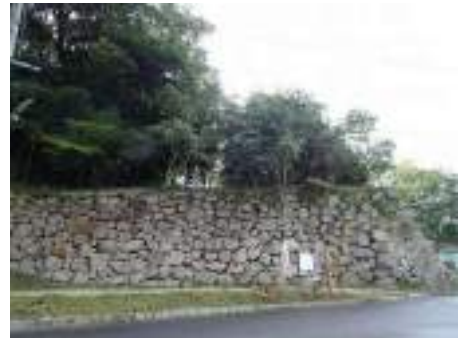
石垣面の樹木伐採後の状況  
(二の丸石垣)

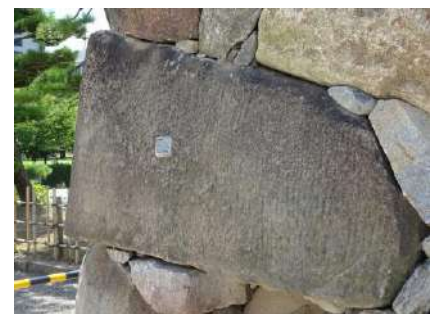
3次元座標計測用標点の設置  
(史跡高松城跡)

近年、石垣管理における変位計測の重要性が認識され、史跡盛岡城跡や史跡金沢城跡等、各地の城跡で体系的な石垣の変位計測が実施されている。簡易な手法としては、隣り合う石材間のズレや、石材の割れの広がりやを把握するためのガラス棒の設置や、石材間や石材における割れの進行の計測を目的としたクラックゲージの設置が多用されている。さらに詳細な計測が必要な場合は、石材に標点を設置し、測量機器による3次元座標観測の実施も検討する。

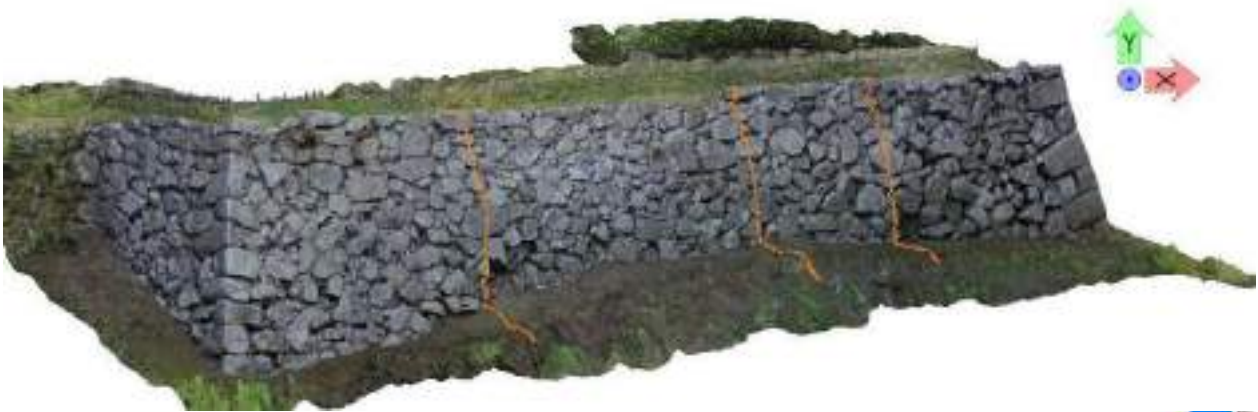
【3次元写真測量によるオルソ画像と断面図】(例：出石城跡)

3次元測量から石垣の現状把握や保存修理方針の検討に不可欠な測量図（オルソ画像、立面図、縦断面図、横断面図など）を作成する。この基礎資料は、石垣構築技術や改修履歴など、今後の石垣の調査研究にも有効な資料となるだけでなく、3次元測量を活用した変位の可視化や変状による安定性の評価手法の1つである「孕み出し指数」（最大孕み出し量／孕み出しの生じている部分の

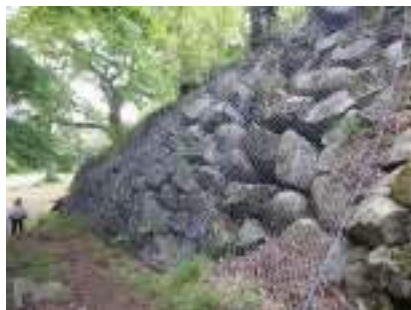
金網ネット（史跡津和野城跡）

- ・ 石垣の立地する場所によっては、万が一の石垣崩落時に、崩落範囲を最小限に留めることや、人的被害を最小限に留めることを目的に落石防止ネットの設置を検討する。
- ・ 落石防止ネットは、これまで従来の金網タイプのものが多く使用されているが、景観面や耐久性の観点からポリエステル製ネットを設置している城跡もある。さらに、修理後の石垣においても間詰め石の転落の広がりをも最小限に留めることを目的に、ポリエステル製の繊維ネットを設置している城跡もある。変位具合と設置場所等の条件に応じた材質のネットを選定する必要がある。

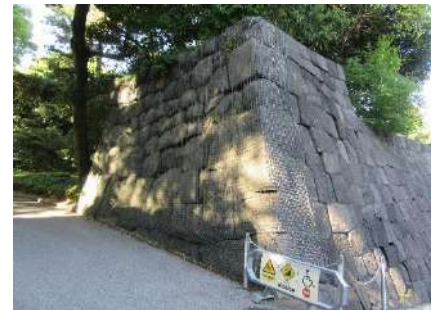
ポリエステル製繊維ネット  
（特別史跡江戸城跡）

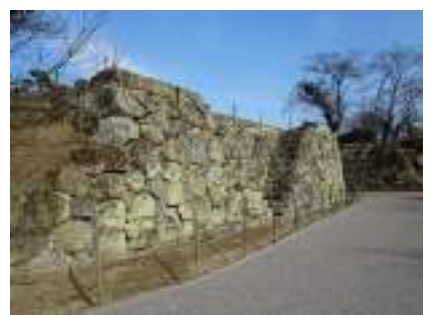
ロープ柵による立ち入り制限  
（特別史跡姫路城跡）

- ・ 石垣の適切な保存と、地震等の突発的な自然災害に備え、見学者の危険性を回避するために、石垣の変位箇所のみならず、立地する場所によっては、石垣前面への立ち入りを制限する措置について検討する。

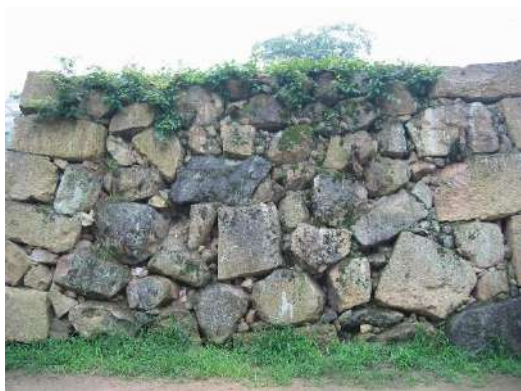
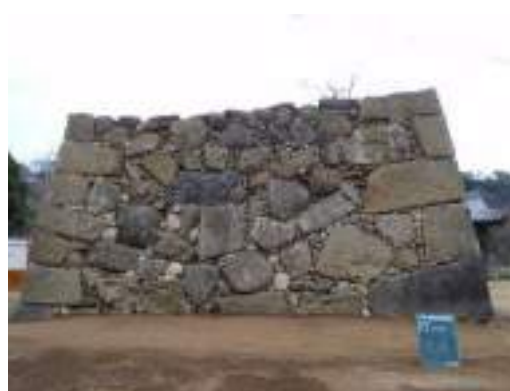
【間詰め石の補充の参考例（特別史跡姫路城跡）】

修理前

修理後

- ・経年変化に伴い間詰め石が欠落した箇所については、間詰め石を補充する。なお現状の間詰め石の石質を確認し、その入手先について、事前の確認が必要である。
- ・間詰め石の補充は、石垣の不安定化の抑制効果があり特に地震時にその効果が大きく、石垣の安定性は10～20%向上するとの検証も行われている。

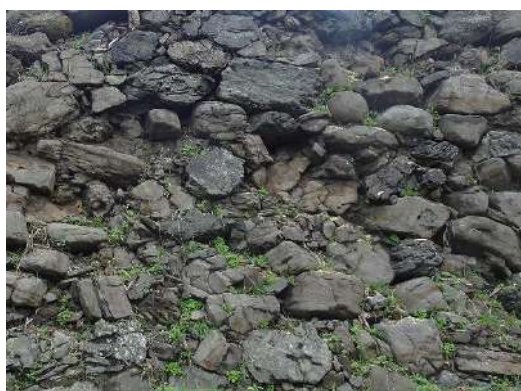
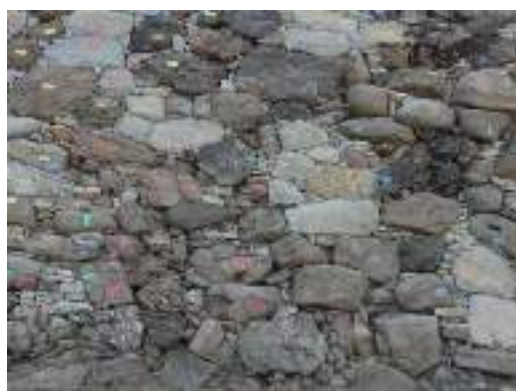
【築石欠落部の補充の参考例（史跡和歌山城跡）】

修理前

修理後

- ・石材の風化や石垣周辺の樹木の影響等による築石の欠落部は、放置すると裏込め層や背面基盤が流出し、内部の空洞化や石垣の崩壊につながる恐れがあるので、同種の石材により欠落部の詰石補充を行う。
- ・補充する石材の入手について、事前に確認しておく必要がある。

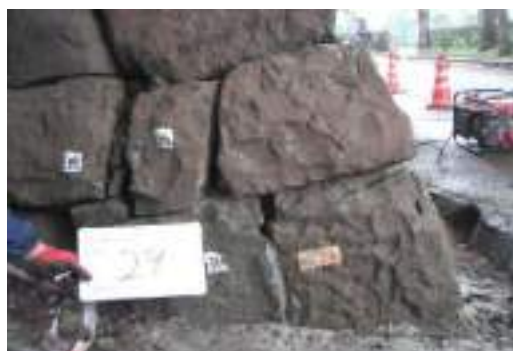
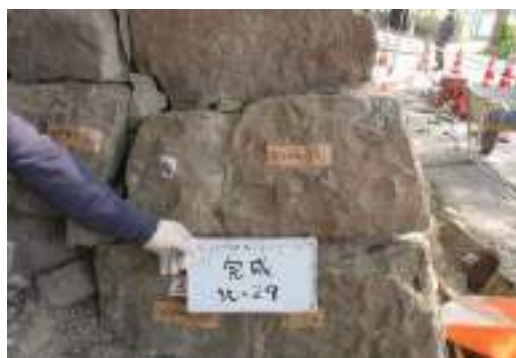
【石材の割れに対する補強の参考例（史跡和歌山城跡）】

修理前

修理後（樹脂材の充填＋擬岩処理）

- ・石材の割れの程度により、接着剤等を注入して接合を図る。
- ・該当箇所ごとに状況が異なり個別での対応となるため、その過程を記録することが重要である。
- ・取り外しを伴わないため、原位置での作業となり、接着剤などの注入の効果は明確ではないが、割れの進行抑止や、石材内部への雨水浸入防止の効果は期待できる。

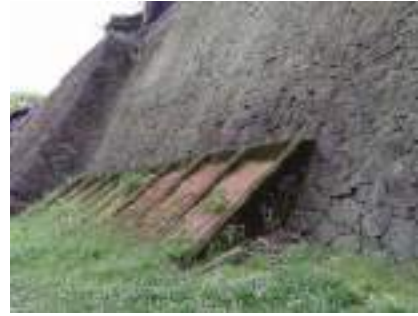
コンクリート構造物による石垣  
前面の補強（特別史跡熊本城跡）

顕著な孕み出し等石垣の局所劣化が見られる場合は、土地利用や景観面等の観点も考慮し、部分補強のあり方とその手法を検討する。
