第7章 整備基本計画

第2節 整備計画

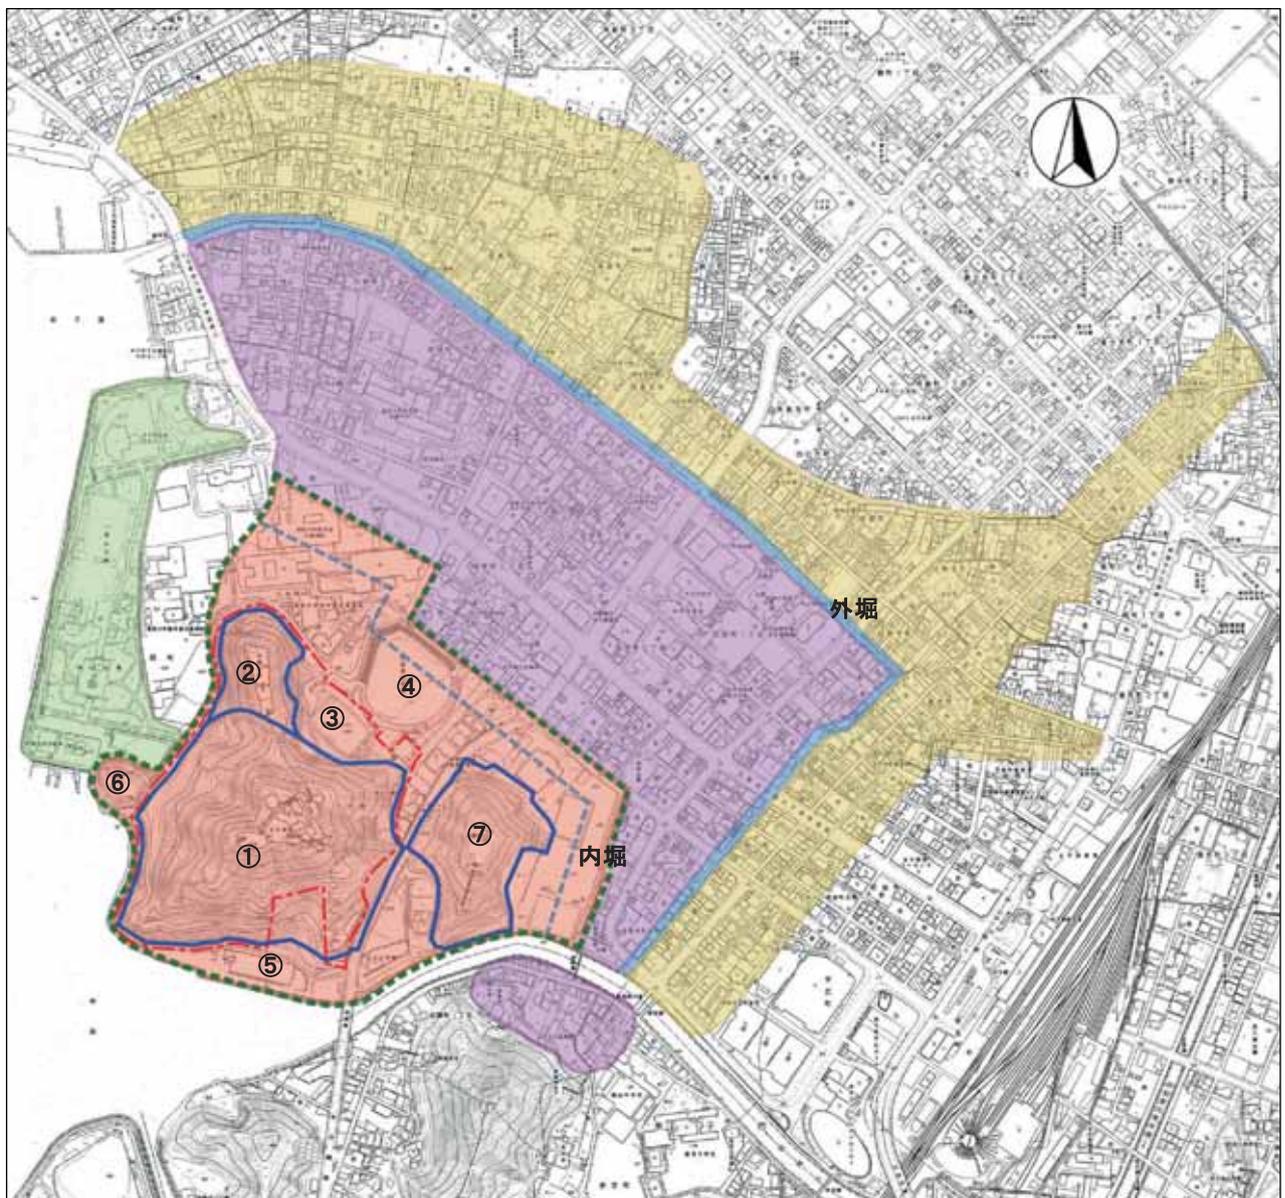
ゾーニング図

ゾーニング区分			
惣構え ゾーン	内郭エリア (米子城跡)

米子城の中核域である内郭を構成するゾーン 【内郭①ゾーン：本丸・水手御門下郭・八幡台郭・山腹】 【内郭②ゾーン：内膳丸】 【内郭③ゾーン：二の丸・枳形】 【内郭④ゾーン：三の丸・内堀】 【内郭⑤ゾーン：深浦郭】 【内郭⑥ゾーン：出山】 【内郭⑦ゾーン：飯山（采女丸）】
	外郭エリア (城下町エリア)

武家地としての米子城を構成するゾーン 【外堀と内堀にはさまれた区域】

町人地としての米子城を構成するゾーン 【外堀の外側、旧加茂川北側・寺町・街道沿い】
公園ゾーン

都市公園の魅力を体感するゾーン 【都市公園のうち、米子城跡を除く区域】

米子城の中核となる内郭エリアは、遺構の性質や現在の利用状況等を考慮して設定した地区区分（史跡米子城跡保存活用計画 第5章第3節参照）を踏襲し、各地区における整備の方向性を検討する。なお、内郭エリアのうち、現在の史跡指定地は、①本丸（一部を除く）、②内膳丸、③二の丸・枳形である。

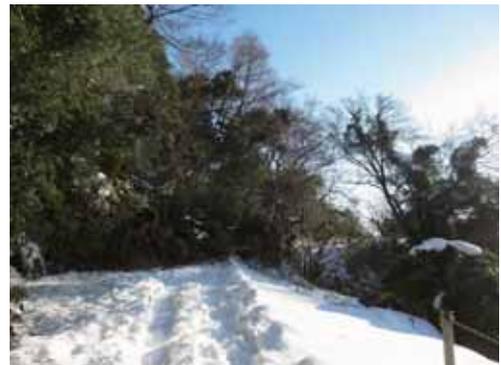
大雪による法面崩落(平成29年2月)

湊山と飯山の一部は、「土砂災害特別警戒区域」に指定されており、これまで県営治山事業として、内膳丸周辺の一部の山腹で法面崩落対策工事が実施された。しかし、その他の法面では、後に発生した鳥取県西部地震(平成12年10月6日)や台風、豪雪等により、小規模な法面崩壊が発生していた。さらに、平成29年1月から2月にかけての豪雪による倒木が原因で、湊山南西の法面で大規模な斜面崩落が発生した。

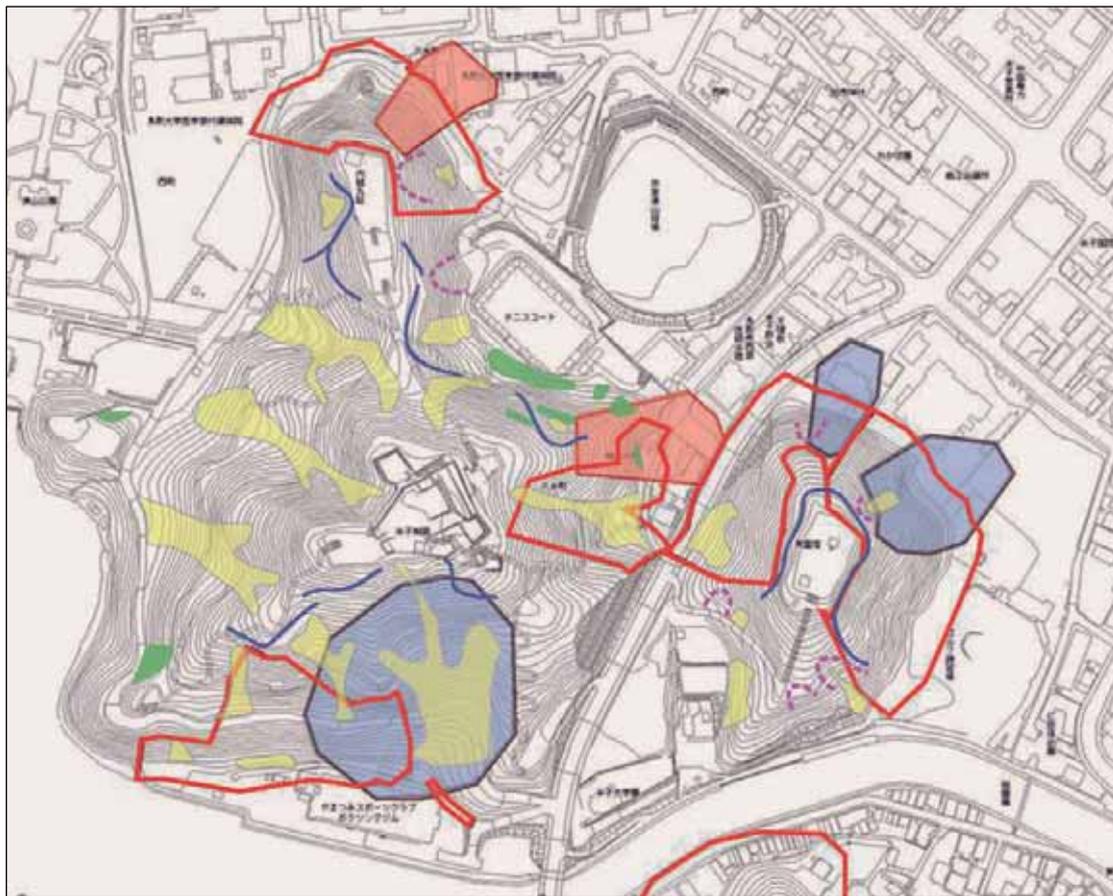
斜面の不安定箇所

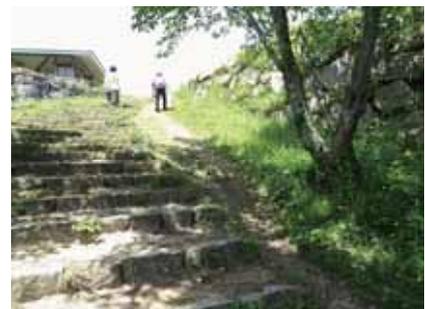
石段際の土壌の流出（鉄門付近）

- ・石段際を歩くことで、土壌が流出し、雨水排水の水みちとなり、遺構面の損傷につながる。

石段際の斜面については、シガラを設置や土壌流出防止材の敷設等、地形に合わせた保護措置の検討が必要である。

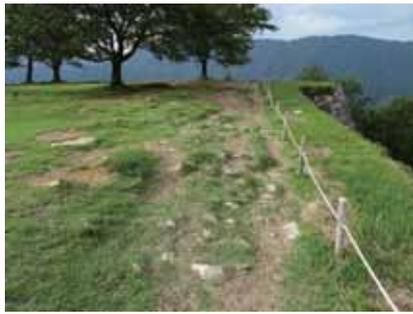
見学者の踏圧による表土の裸地化
(史跡竹田城跡)

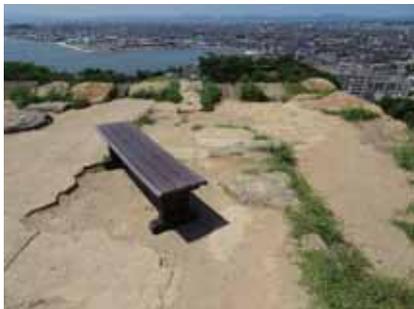
土系硬化舗装の破損部（天守）
・破損により段差が生じている。

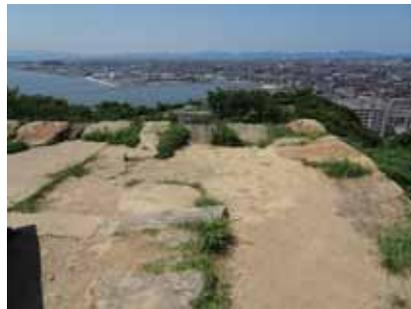
土系硬化舗装の破損部（天守）
・破損部の表土が固結しすべりやすくなっている。

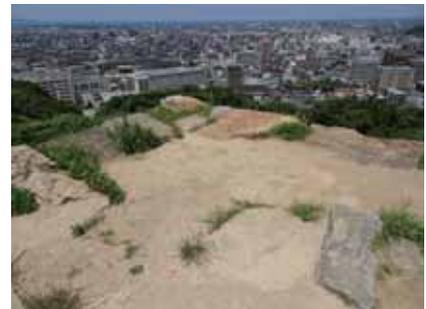
土系硬化舗装の破損部（天守）
・欠損部の表土が固結し雨水排水に支障をきたしている。

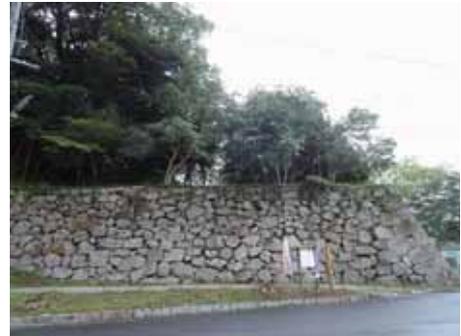
石垣面の樹木伐採後の状況
(二の丸石垣)

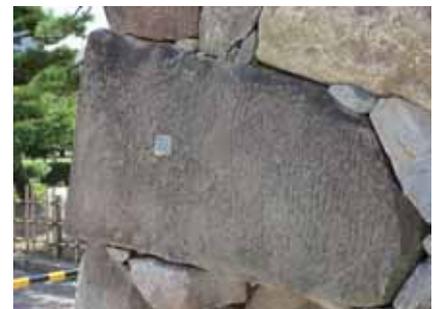
3次元座標計測用標点の設置
(史跡高松城跡)

近年、石垣管理における変位計測の重要性が認識され、史跡盛岡城跡や史跡金沢城跡等、各地の城跡で体系的な石垣の変位計測が実施されている。簡易な手法としては、隣り合う石材間のズレや石材の割れの広がりやを把握するためのガラス棒の設置や、石材間や石材における割れの進行の計測を目的としたクラックゲージの設置が多用されている。さらに詳細な計測が必要な場合は、石材に標点を設置し、測量機器による3次元座標計測の実施も検討する。

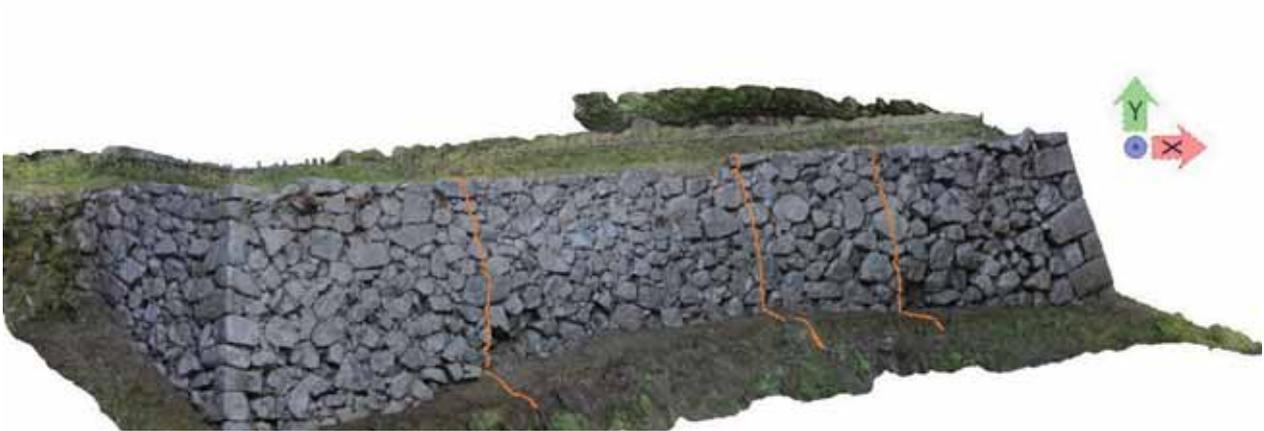
【3次元写真測量によるオルソ画像と断面図】(例：豊岡市 市史跡出石城跡)

3次元測量から石垣の現状把握や保存修理方針の検討に不可欠な測量図（オルソ画像、立面図、縦断面図、横断面図等）を作成する。この基礎資料は、石垣構築技術や改修履歴等、今後の石垣の調

査研究にも有効な資料となるだけでなく、3次元測量を活用した変位の可視化や変状による安定性の評価手法の1つである「孕み出し指数」(最大孕み出し量/孕み出しの生じている部分の石垣高さ)等の現状評価にも有効に活用する。このような基礎資料を基に、行政の文化財担当職員の日常的な観察を加えていくことが、石垣の現状把握には不可欠である。

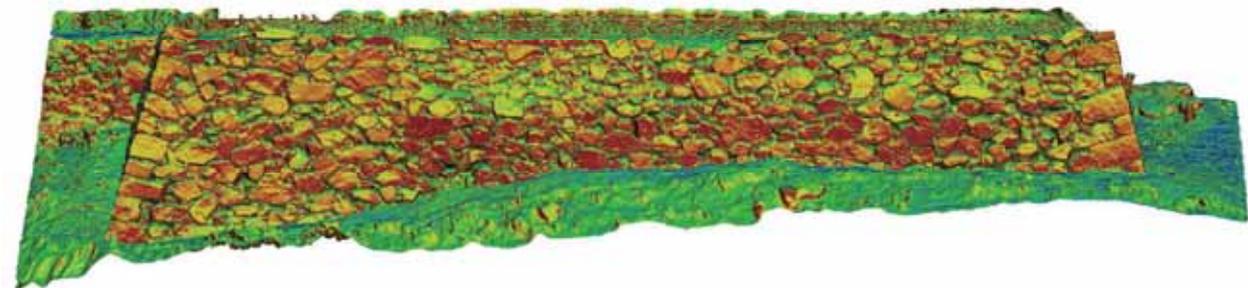
【3次元写真測量による石垣の孕み出し表示】

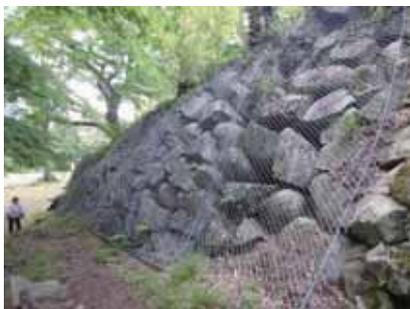
金網ネット（史跡津和野城跡）

- ・石垣の立地する場所によっては、万が一の石垣崩落時に、崩落範囲を最小限に留めることや、人的被害を未然に防ぐことを目的に落石防止ネットの設置を検討する。
- ・落石防止ネットは、これまで従来の金網タイプのものが多く使用されているが、景観面や耐久性の観点からポリエステル製ネットを設置している城跡もある。さらに、修理後の石垣においても間詰め石の転落の広がりをも最小限に留めることを目的に、ポリエステル製の繊維ネットを設置している城跡もある。変位具合と設置場所等の条件に応じた材質のネットを選定する必要がある。

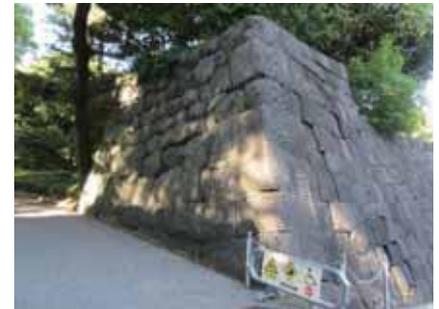
ポリエステル製繊維ネット
（特別史跡江戸城跡）

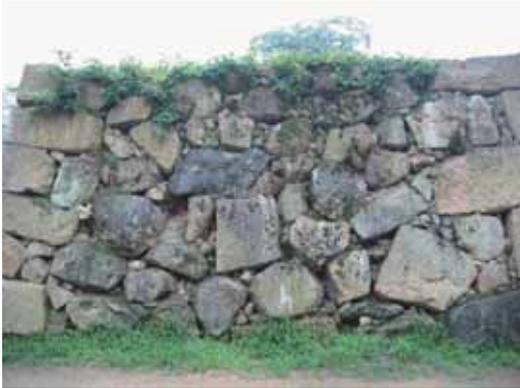
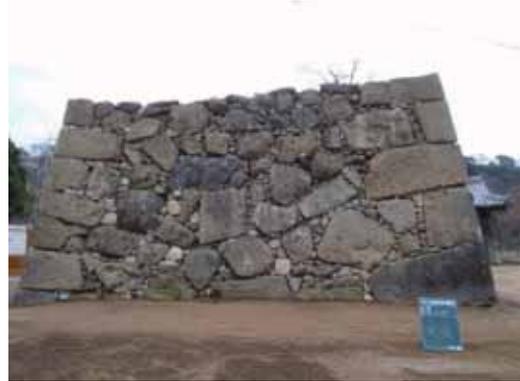
【間詰め石の補充の参考例（特別史跡姫路城跡）】

修理前

修理後

- ・経年変化に伴い間詰め石が欠落した箇所については、間詰め石を補充する。なお現状の間詰め石の石質を確認し、その入手先について事前の確認が必要である。
- ・間詰め石の補充は、石垣の不安定化の抑制効果があり特に地震時にその効果が大きく、石垣の安定性は10～20%向上するとの検証も行われている。

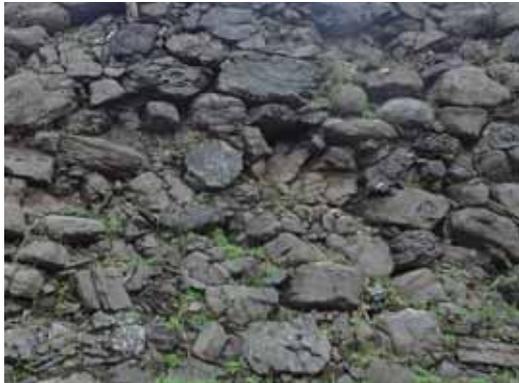
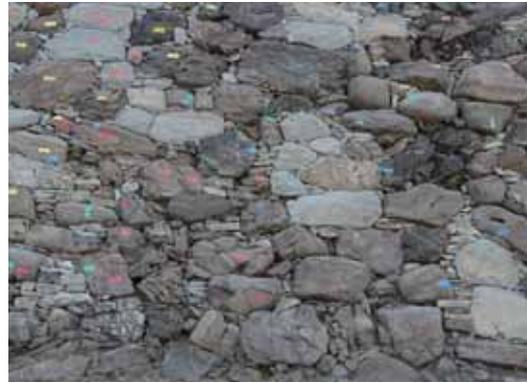
【築石欠落部の補充の参考例（史跡和歌山城跡）】

修理前

修理後

- ・石材の風化や石垣周辺の樹木の影響等による築石の欠落部は、放置すると裏込め層や背面基盤が流出し、内部の空洞化や石垣の崩壊につながる恐れがあるので、同種の石材により欠落部の詰石補充を行う。
- ・補充する石材の入手先について、事前に確認しておく必要がある。

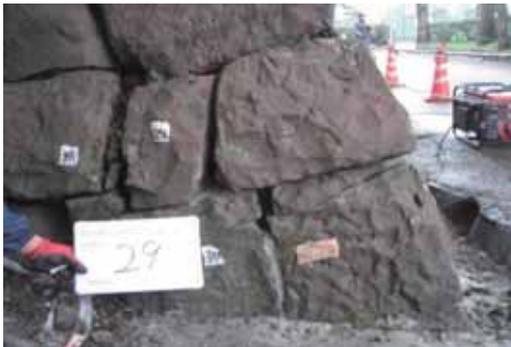
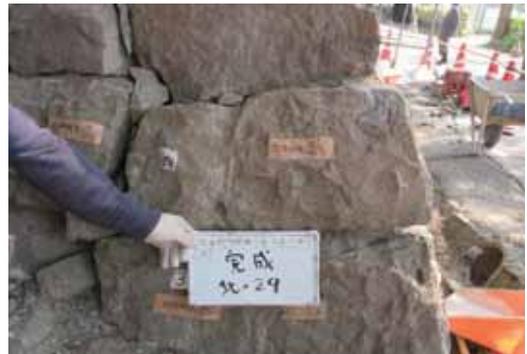
【石材の割れに対する補強の参考例（史跡和歌山城跡）】

修理前

修理後（樹脂材の充填＋擬岩処理）

- ・石材の割れの程度により、接着剤等を注入して接合を図る。
- ・該当箇所ごとに状況が異なり個別での対応となるため、その過程を記録することが重要である。
- ・取り外しを伴わないため、原位置での作業となり、接着剤等の注入の効果は明確ではないが、割れの進行抑止や石材内部への雨水浸入防止の効果は期待できる。

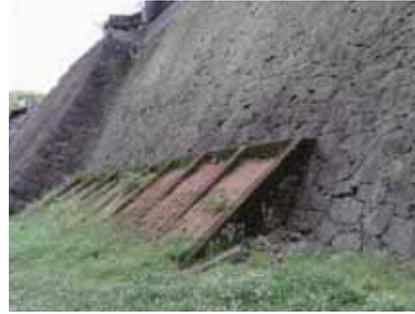
コンクリート構造物による石垣
前面の補強（特別史跡熊本城跡）

顕著な孕み出し等石垣の局所劣化が見られる場合は、土地利用や景観面等の観点も考慮し、部分補強のあり方とその手法を検討する。

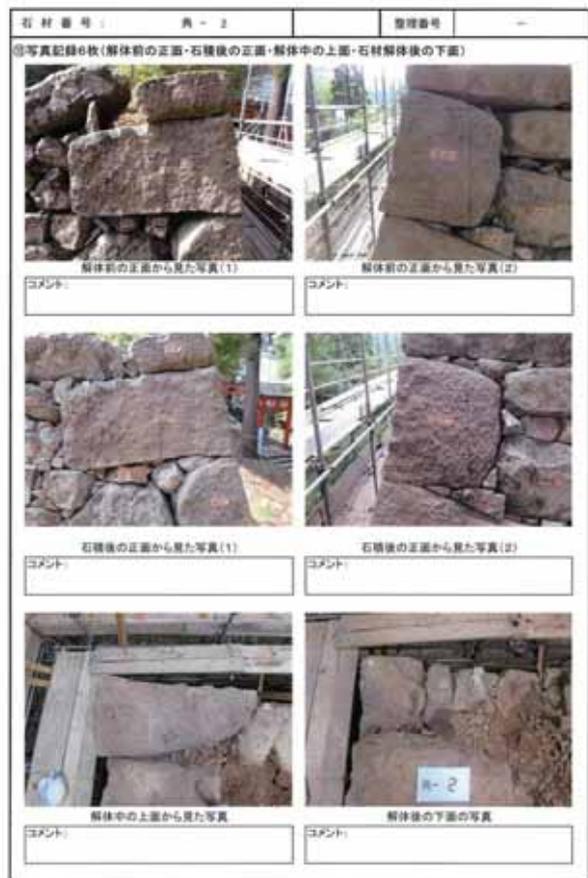
【石垣解体修理時の記録作成の参考例】

石材調査シート		調査位置	山形県	整理番号	—
石材番号	角-2	石材位置	北西面	2段目	
解体年月日	2018年5月11日(水)	記入者			
①計測値(計測最大値)		②石材名称	花崗岩		
幅	99 cm	③配石状況	縦 横 斜 逆		
小面積	97 cm	④石材加工	野面石 割石 切石		
大面積	118 cm	⑤石積方法	野面積み 布積み 布積み直し 互積み 落し積み 架かけ積み 壁工積み		
重量	840 kg				
⑥配置位置		⑦矢穴形状			
⑧各種傷跡		⑨所見(略図:各種傷跡・加工範囲・加工器具等記載)			
⑩石材利用判断		⑪備考

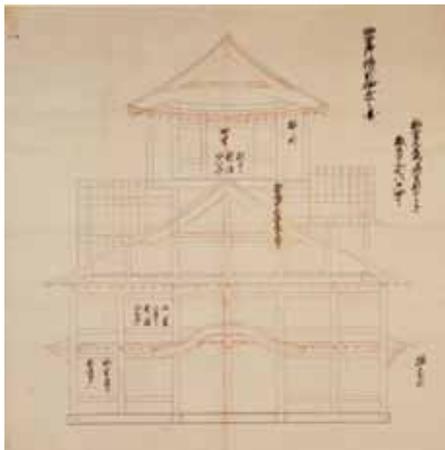
米子城四重櫓二十分一図（弘化4年）

四重櫓については、絵図にその位置や形状を窺い知ることができ、弘化4年(1847)の一連の差図に建物規模や構造が記されている。今後の詳細発掘調査で礎石の位置を確認するとともに、写真等新たな資料の収集に努め、基礎データが揃った段階で、復元整備の可能性について検討する。

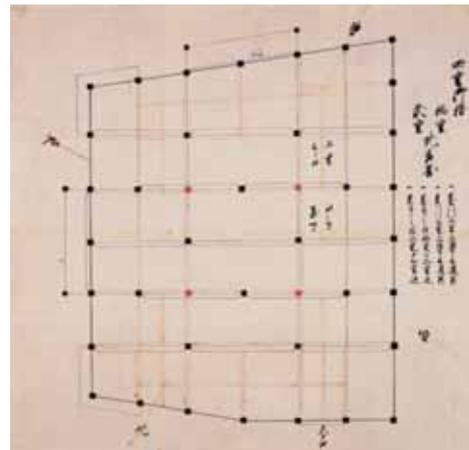
米子城四重櫓初重二重地差図（弘化4年）
