上場谷東橋（西福原南2号線）補修図

図面番号	第 3 枚内 1 号
図面名称	市道西福原南2号線上場谷東橋ほか2橋りょう補修工事 上場谷東橋 補修図
縮尺	図示
製図年月日	令和 年 月 日
写図年月日	令和 年 月 日

図面番号	第 3 枚内 2 号
図面名称	市道西福原南2号線上場谷東橋ほか2橋りょう補修工事 1号橋 補修図
縮尺	図示
製図年月日	令和 年 月 日
写図年月日	令和 年 月 日
米子市都市整備部道路整備課

図面番号	第 3 枚内 3 号
図面名称	市道西福原南2号線上場谷東橋ほか2橋りょう補修工事 2号橋 補修図
縮尺	図示
製図年月日	令和 年 月 日
写図年月日	令和 年 月 日
米子市都市整備部道路整備課

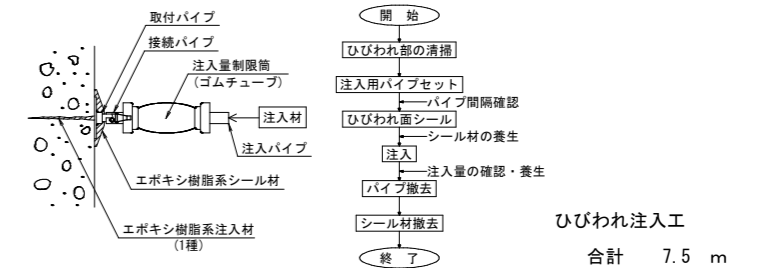
ひびわれ注入工詳細図(参考) (エポキシ樹脂注入材 1種)

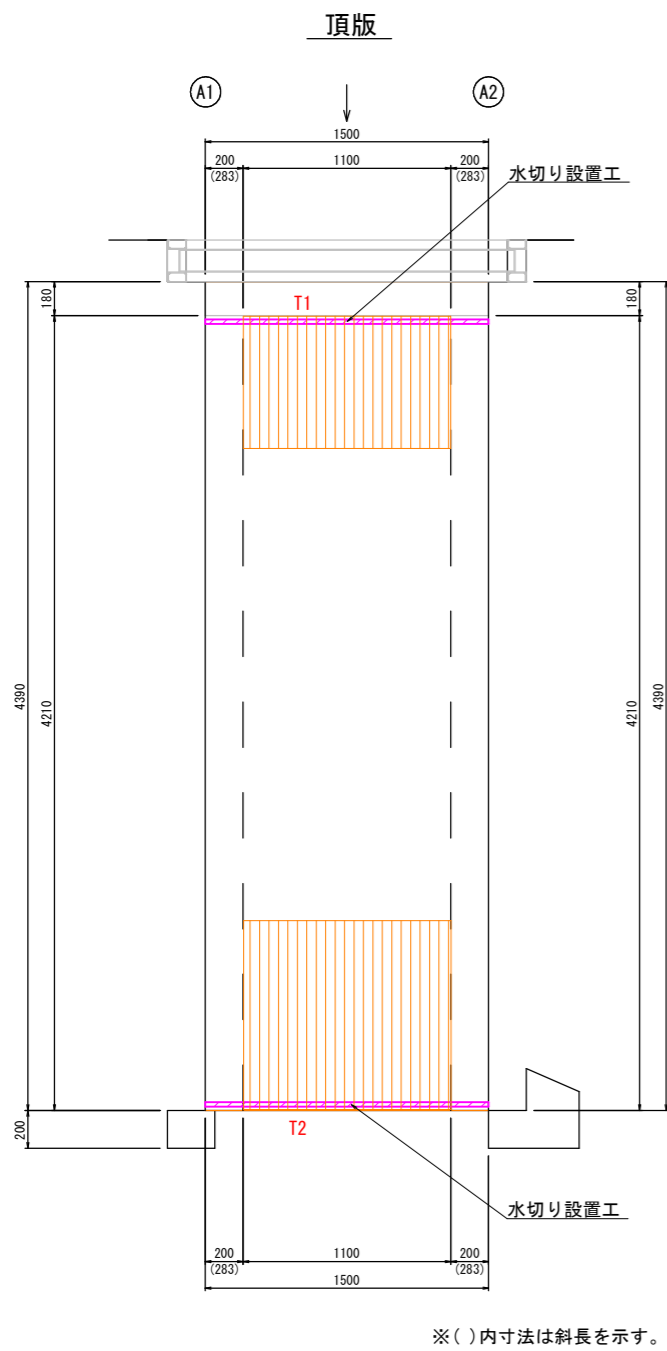
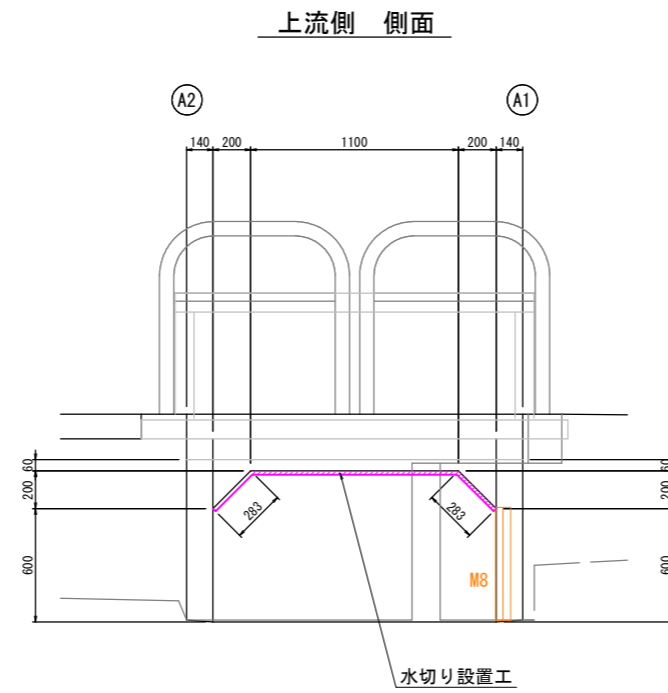
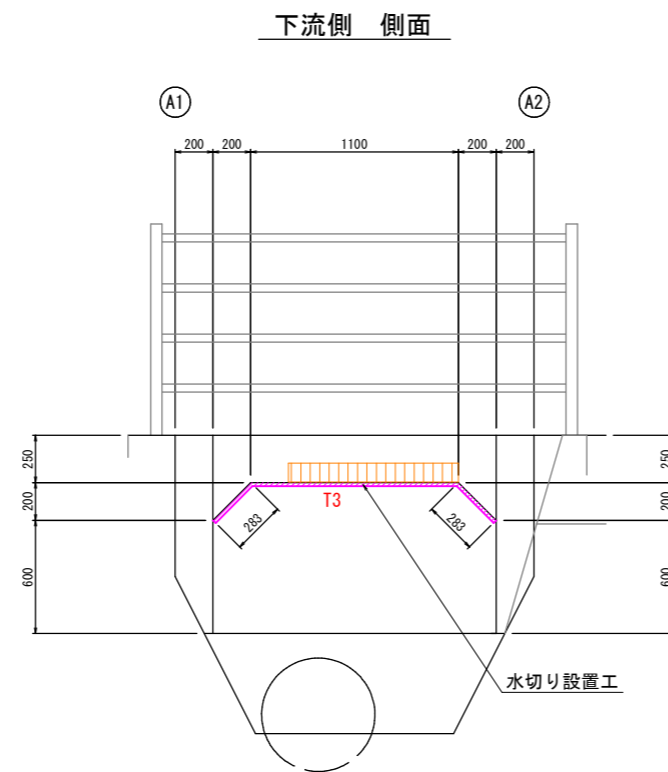
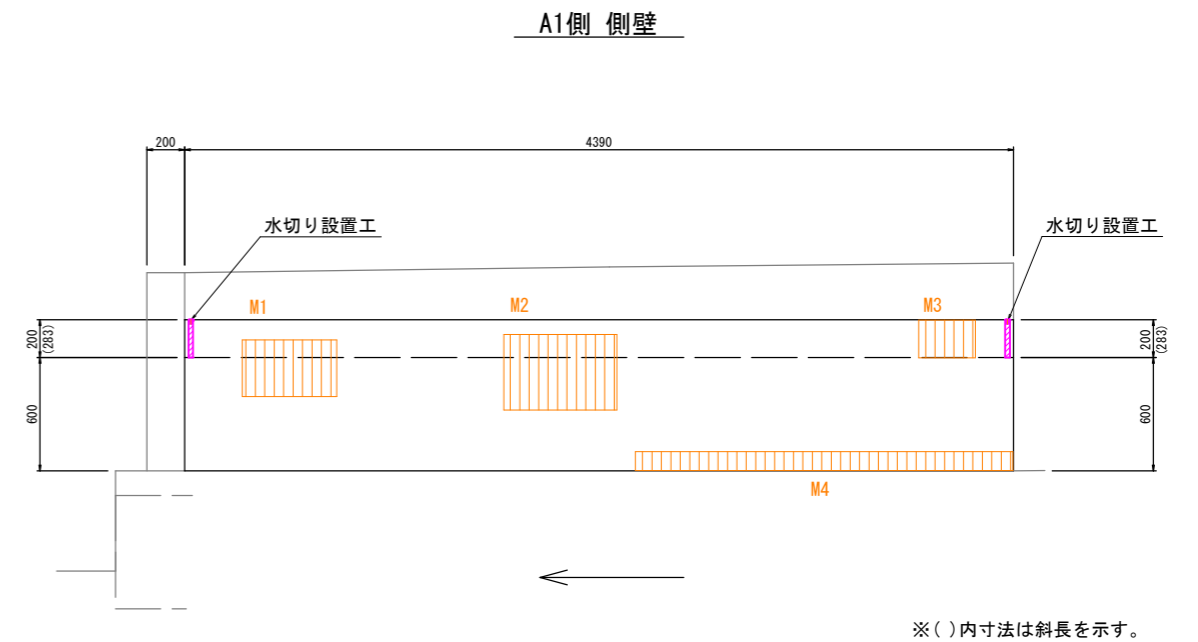
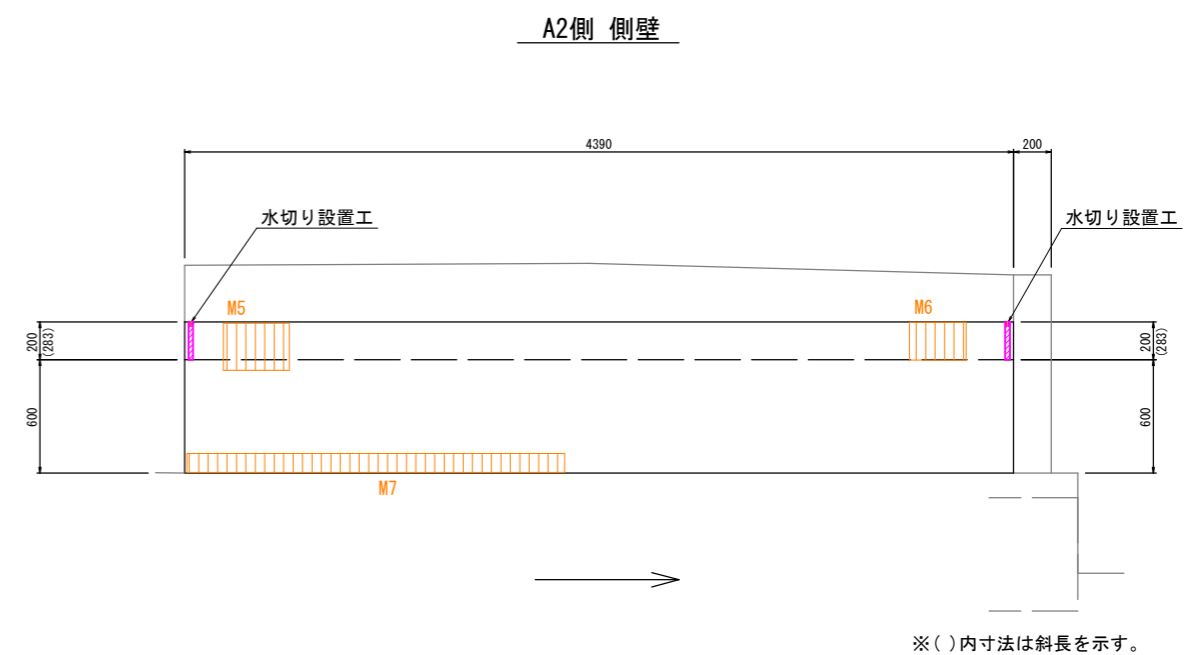
1号橋（米原前谷線）補修図 S=A1版 1:20, A3版 1:40

断面修復工
合計 3.01 m²

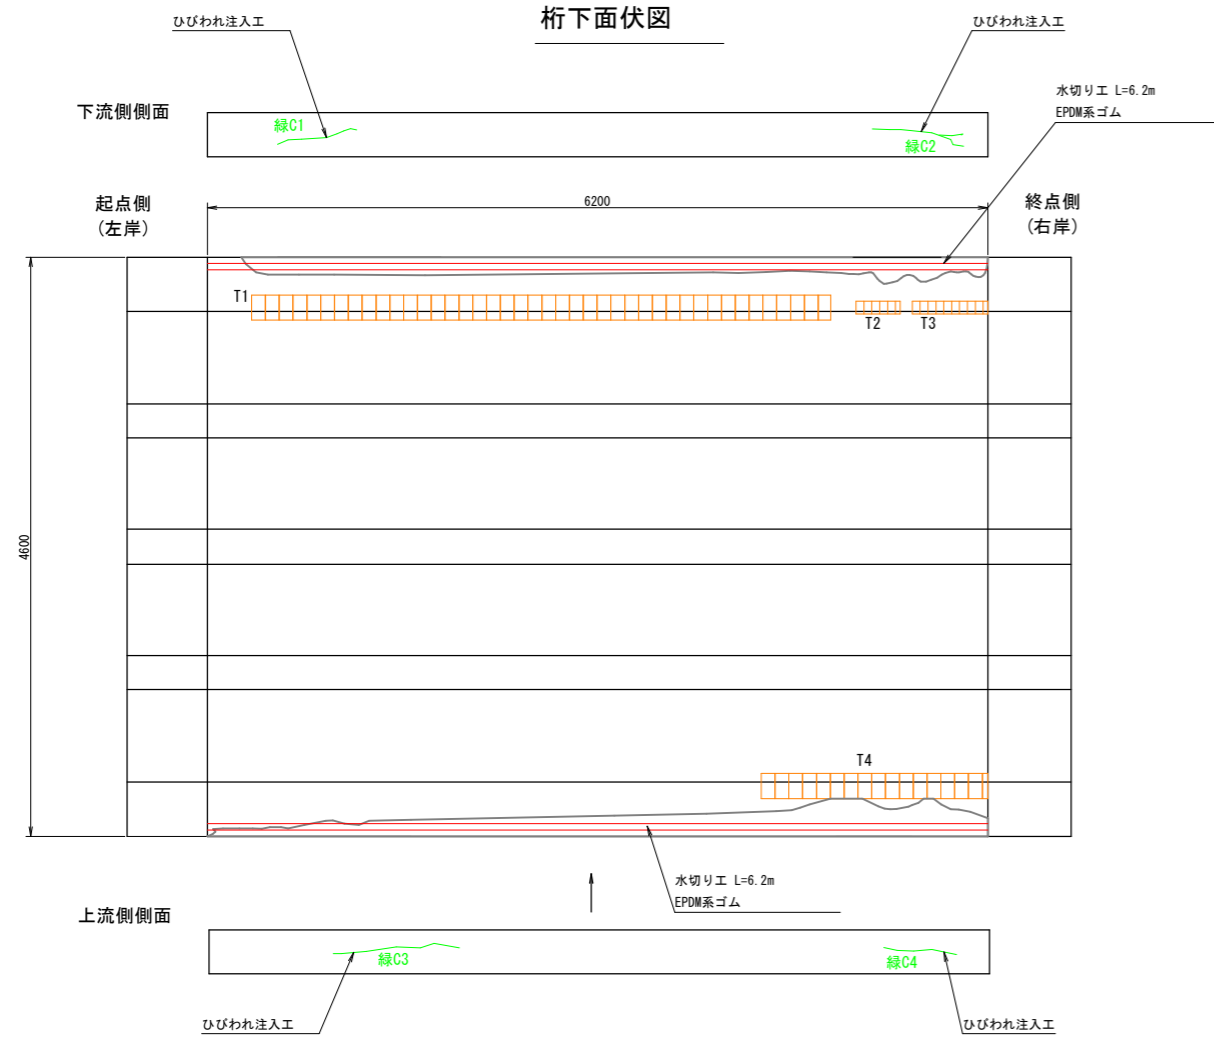
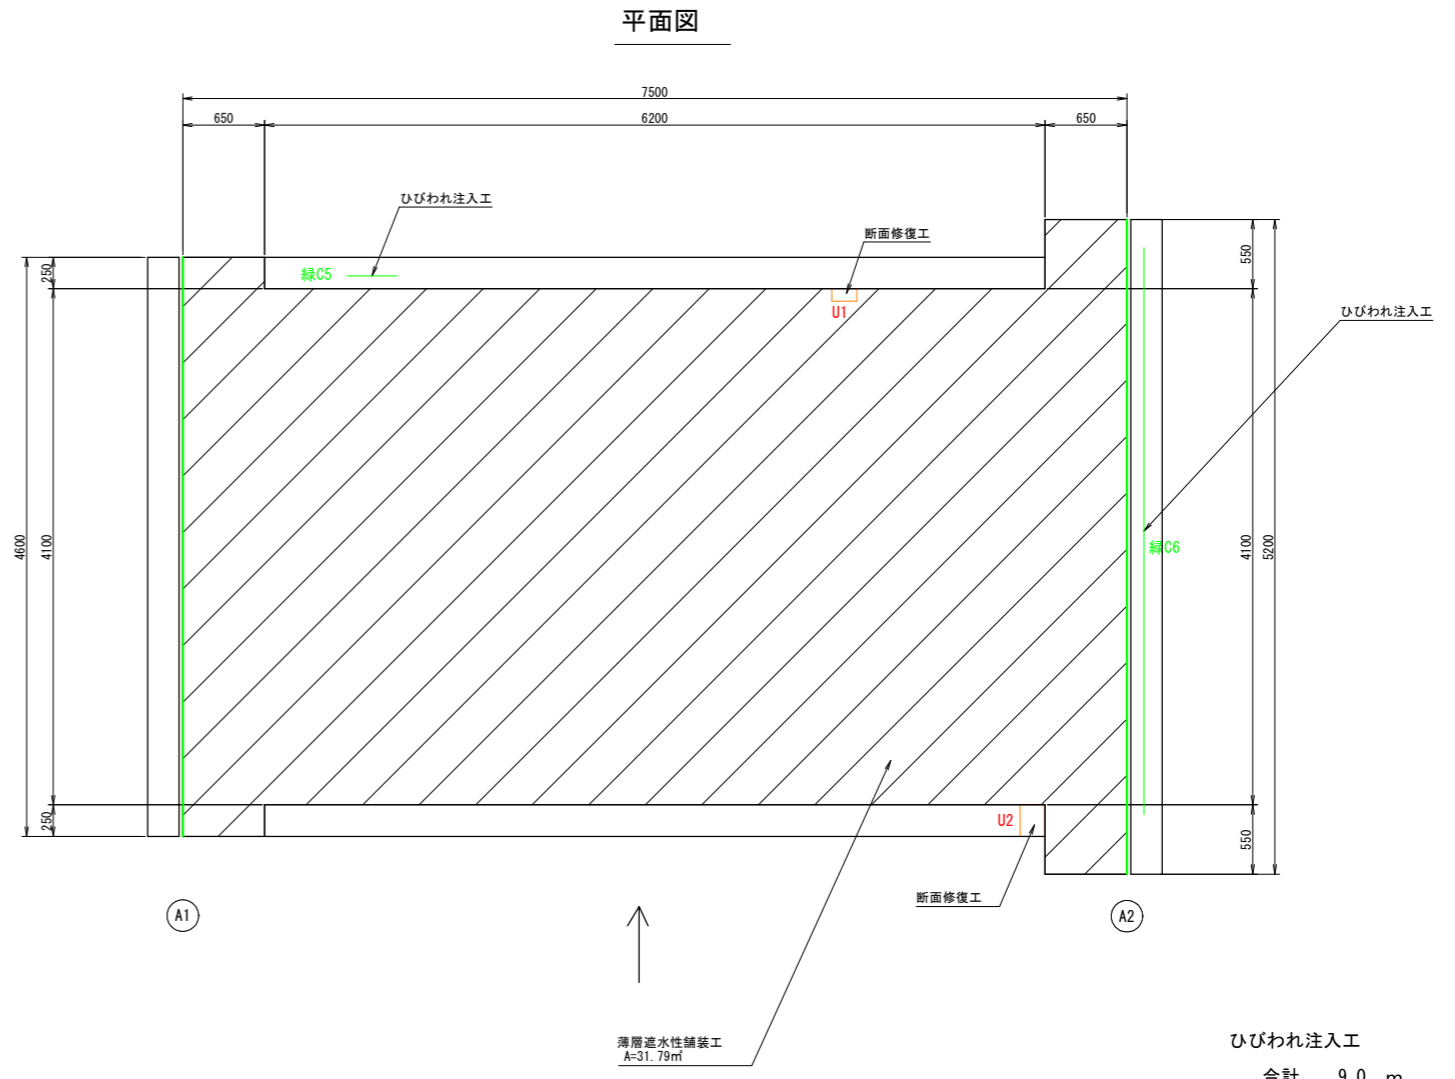
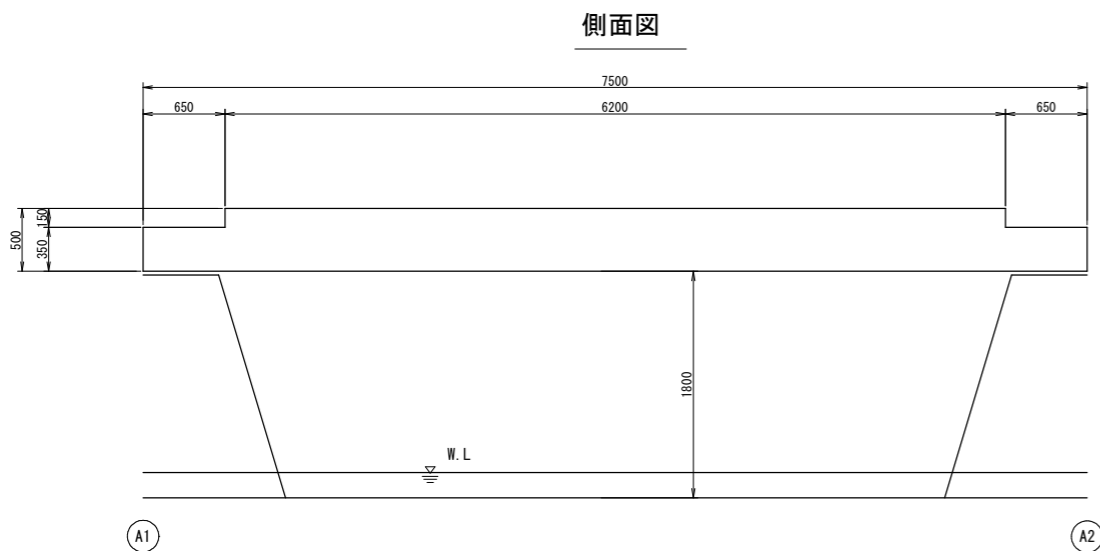
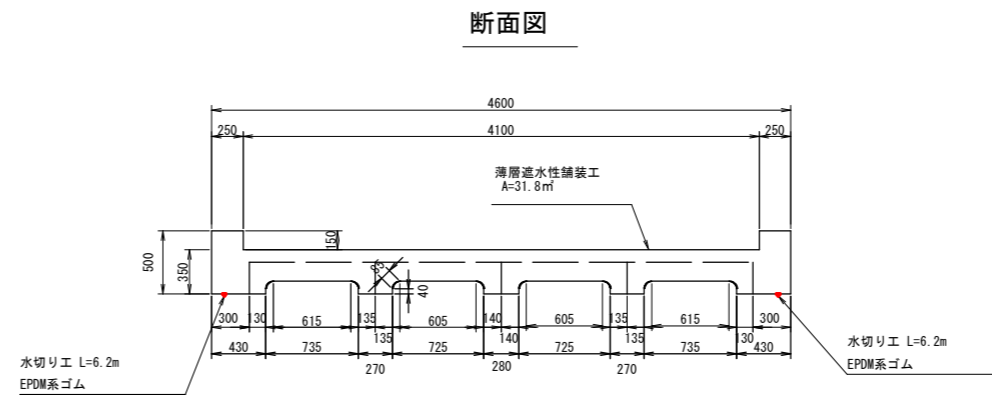
ひびわれ注入工
合計 9.0 m

断面修復工
合計 1.45 ㎡
