国指定史跡 米子城跡

これからの米子城跡

— 史跡米子城跡 整備基本計画 概要版 —

令和5年(2023) 鳥取県 米子市

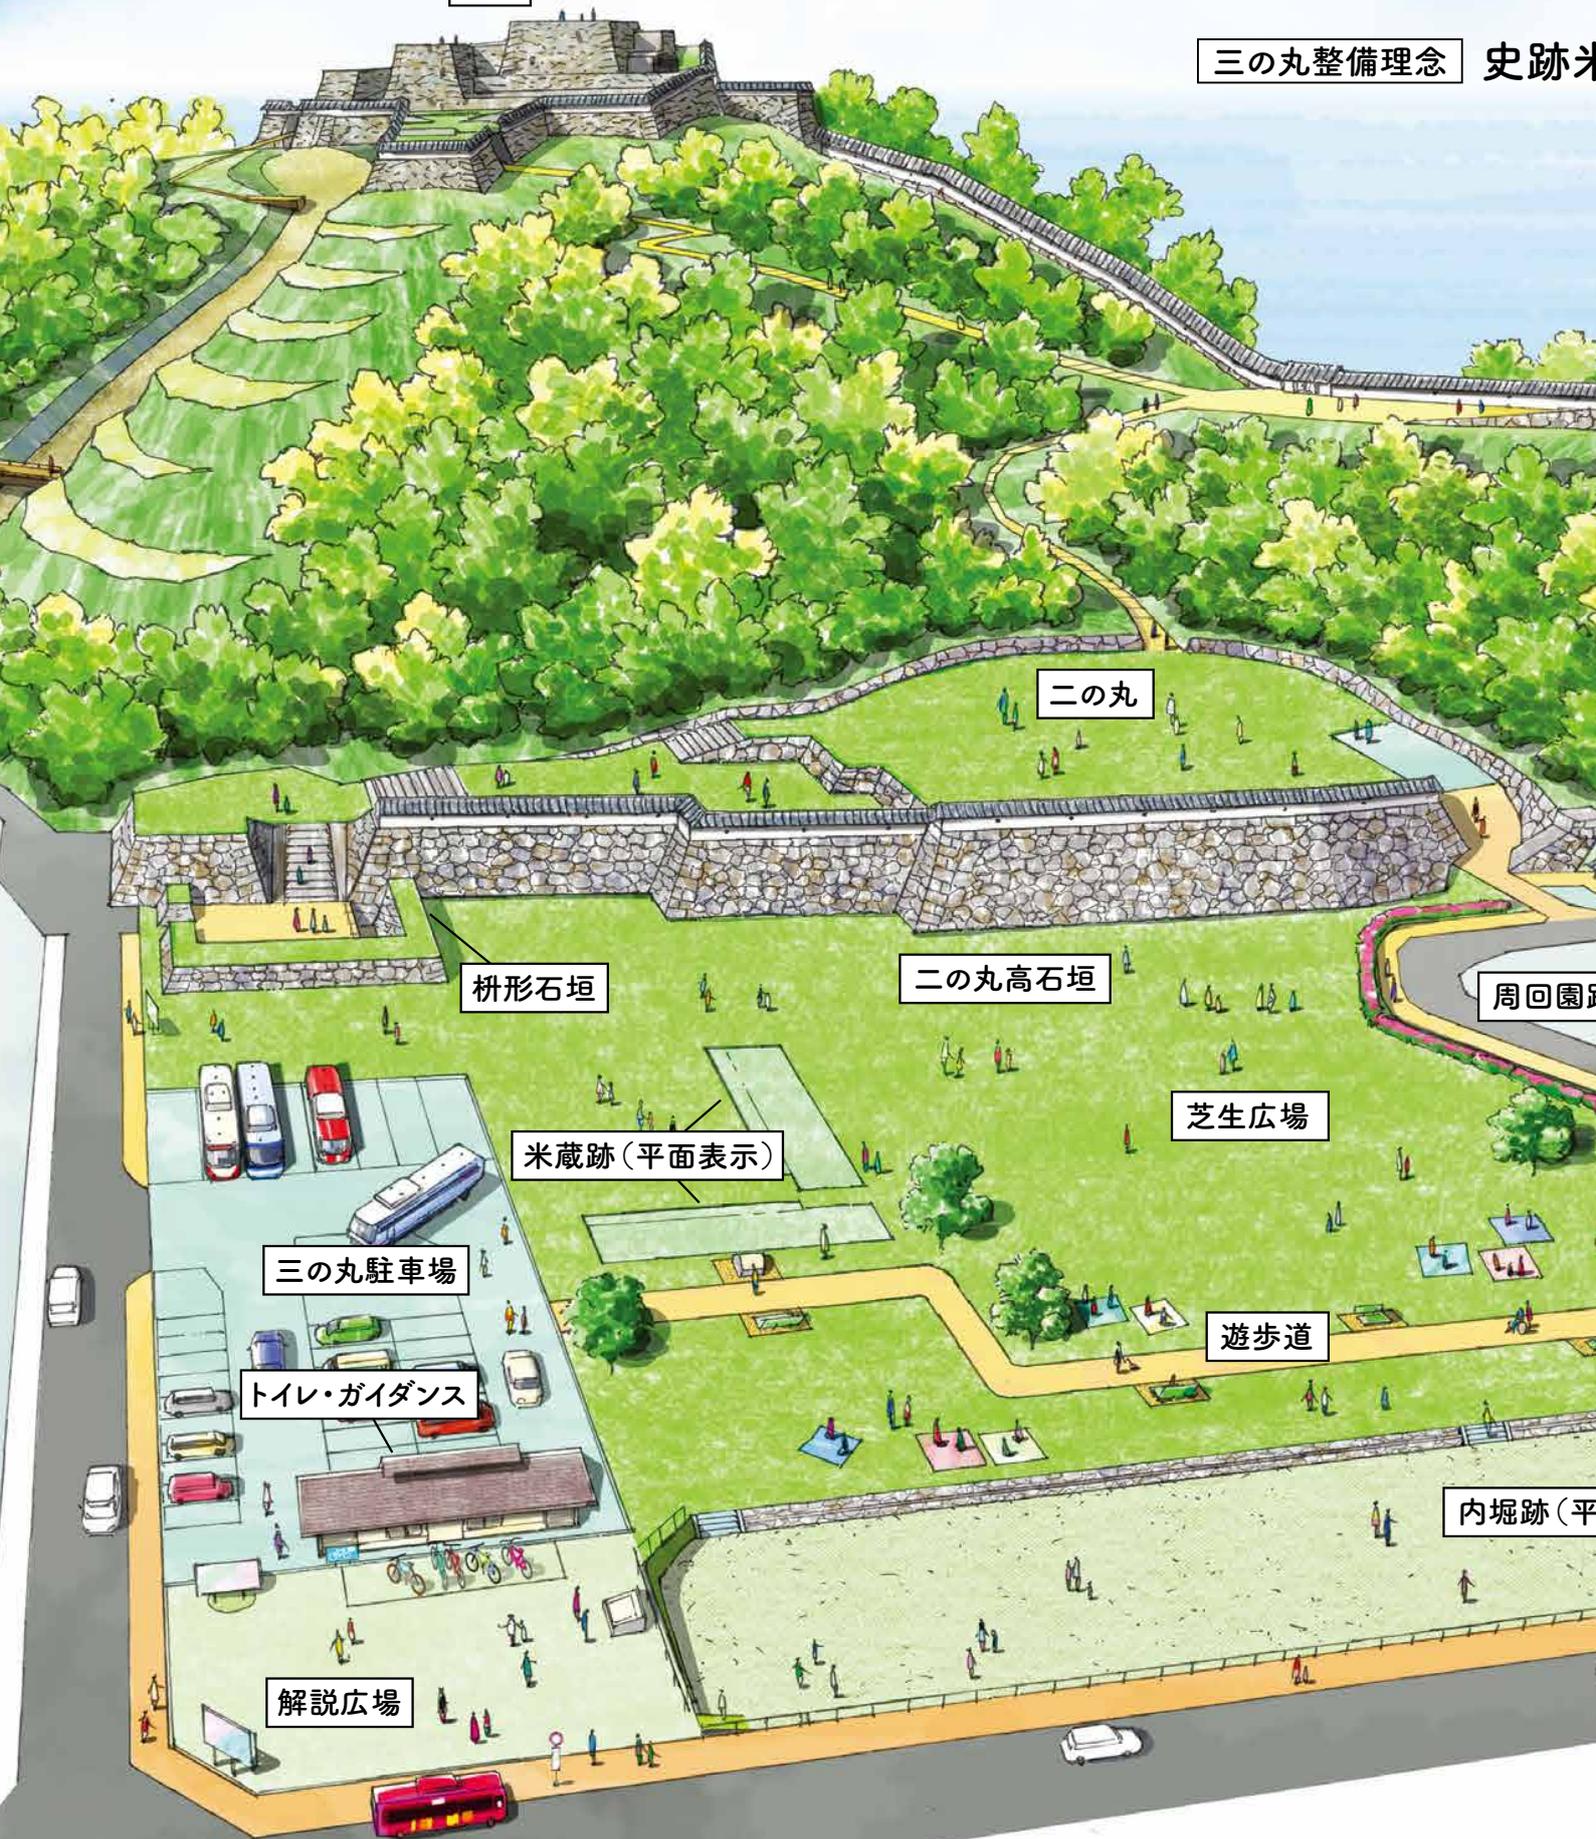
史跡米子城跡三の丸整備イメージ図

米子城跡の表玄関として、地域住民や国内外の観光客など、人々が集い憩う広場

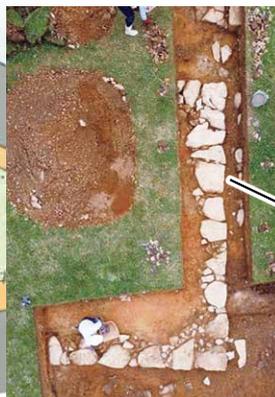
発掘調査で見つかった米蔵の基礎

発掘調査や絵図によって確認された米蔵2棟の位置や規模がわかるよう平面表示を行い、三の丸の役割を分かりやすく伝えます。

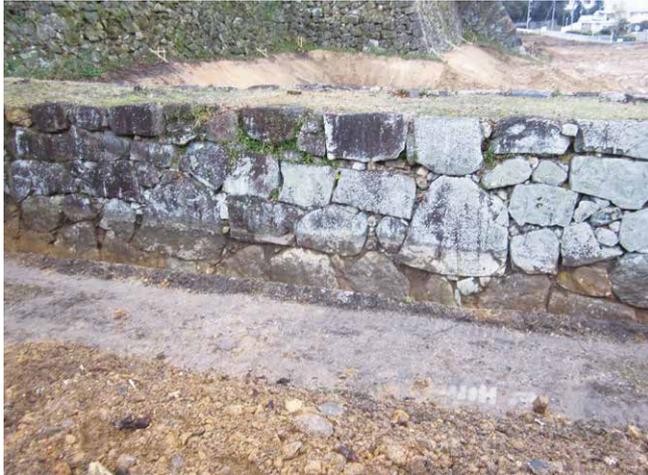
発掘調査によって当時の高さは約4mであったことが分かった
枡形石垣の本来の高さを実感できるような整備を予定している

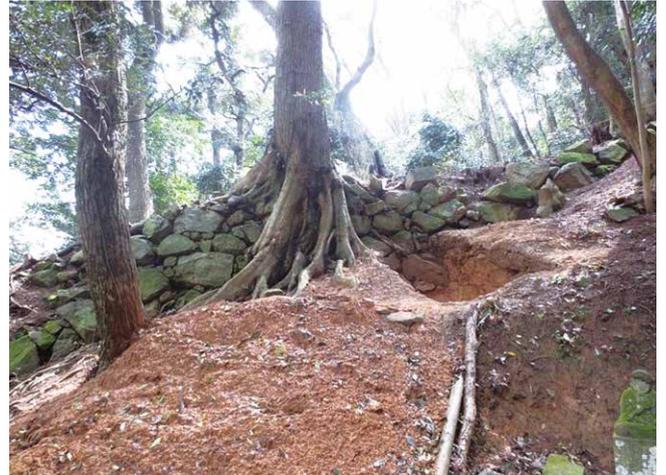
発掘調査によって存在が明らかになった登り石垣

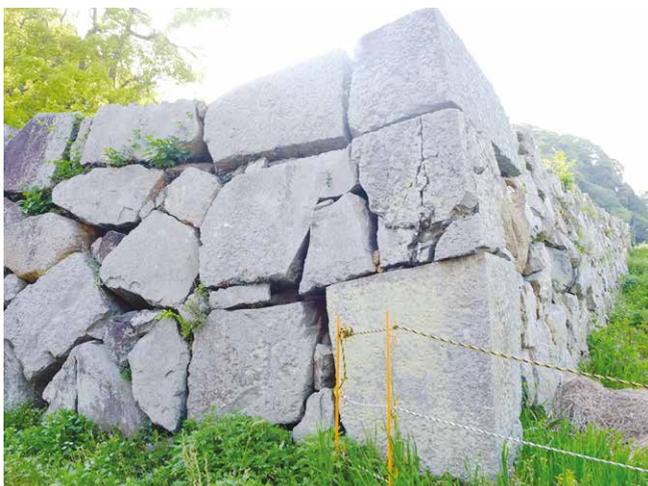
枡形石垣：角石が浮いたり、ひび割れたりしている

石垣の現状や問題箇所を把握するため、「石垣カルテ」を順次作成しています。石垣にゆがみやズレなどの変化が認められた箇所は伝統的な手法により、歴史的な価値を損なわない方法で修理を行います。
