第17回 史跡米子城跡整備検討委員会

日時：令和8年3月10日（火）

① 米子城跡整備事業について 三の丸広場 【資料1】

② 米子城跡整備事業について 登城路整備・樹木伐採 【資料2】

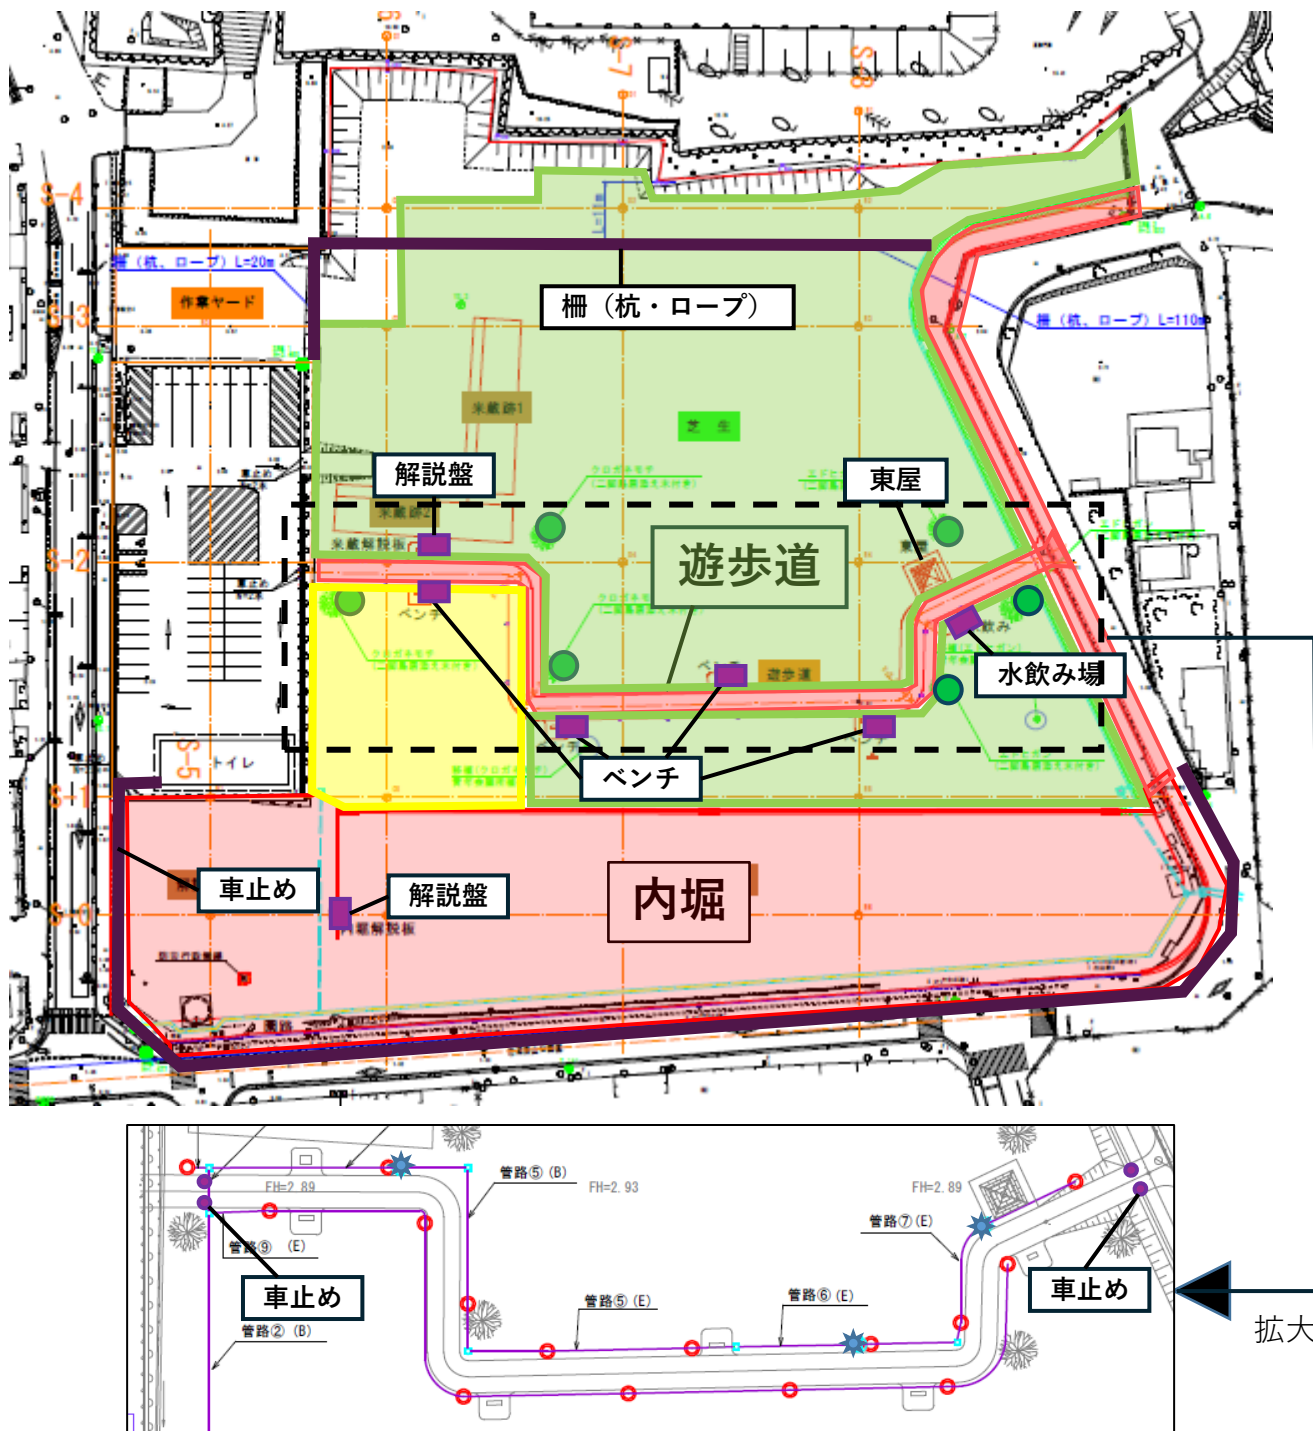
①米子城跡整備事業について 三の丸広場

内容	備考	内容	備考
遊歩道	カラー舗装	構造物設置	水飲み(1箇所) ベンチ(4基) のぼり建て(16箇所)
内堀	カラー舗装		車止め(128本) 解説板(米蔵・内堀) 東屋(1箇所) 柵(杭・ロープ)
中木植栽	クログネモチ エドヒガンザクラ		
電気設備	コンセントホール(3基) フットライト(15基)	芝張	(ティフトン芝)ロール芝 ポッド苗

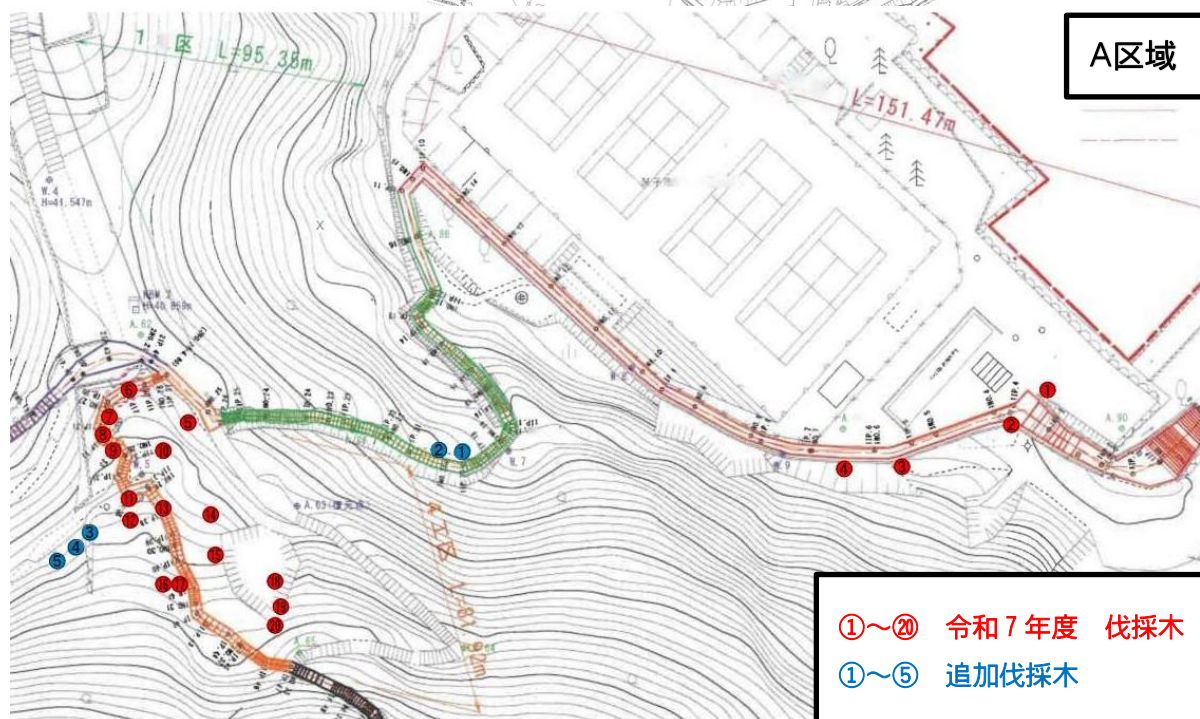
A区域 登城路第4工区の整備に関連する樹木16本を伐採した。本年度に発掘調査を実施する計画だったが、伐採時期、期間の兼ね合いから、発掘調査は来年度に実施することとなった。また、登城路沿いに確認された危険木9本を伐採した。

B・C区域 令和7年5月26日に表坂・深浦側登城口の倒木が発生。これを受けて、登城路沿いの樹木診断を実施。その診断をもとにB・C区域において危険木10本を伐採した。

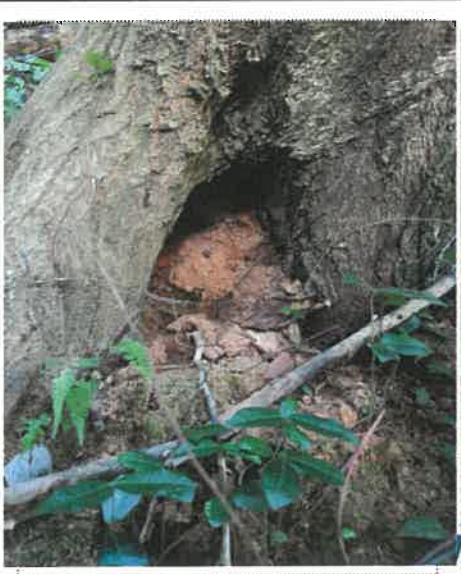
【空隙】

部位	異常の有無と内容		被害の状況と程度
大枝	<input type="checkbox"/> 樹皮枯死欠損・腐朽 <input type="checkbox"/> 開口空洞 <input type="checkbox"/> 病虫害 <input type="checkbox"/> キノコ <input type="checkbox"/> 打診音異常 (~ m) <input type="checkbox"/> 建築限界越え	<input type="checkbox"/> 分岐部の異常 <input checked="" type="checkbox"/> 枯枝 <input type="checkbox"/> その他	多少の枯れ枝はみられるが殆ど目立たない 枝先に虫えいのような丸くて黒いものがついている枝あり
幹	<input type="checkbox"/> 樹皮枯死欠損・腐朽 <input type="checkbox"/> 開口空洞 <input type="checkbox"/> 病虫害 <input type="checkbox"/> キノコ <input type="checkbox"/> 打診音異常 (0 ~ m) <input type="checkbox"/> 建築限界越え	<input type="checkbox"/> 分岐部の異常 <input type="checkbox"/> 梢端部の切断 <input type="checkbox"/> その他	
根元	<input type="checkbox"/> 樹皮枯死欠損・腐朽 <input checked="" type="checkbox"/> 開口空洞 <input type="checkbox"/> 病虫害 <input type="checkbox"/> キノコ <input type="checkbox"/> 打診音異常 (~ m) <input checked="" type="checkbox"/> 鋼棒貫入異常 (/ cm)	<input type="checkbox"/> 揺れ <input type="checkbox"/> 巻根 <input type="checkbox"/> その他	鋼棒貫入異常 山側10~20cm、谷側20cmの貫入異常、 根株に開口空洞（空隙）あり

根株に空隙有、樹木の揺れや巻根は見られず。

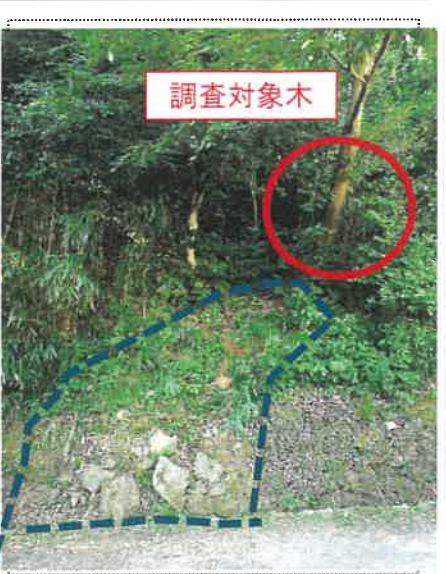
【斜面の崩れ】

対象木の周辺で斜面の小崩壊が見られ、対象木の傾きもその小崩壊が原因か

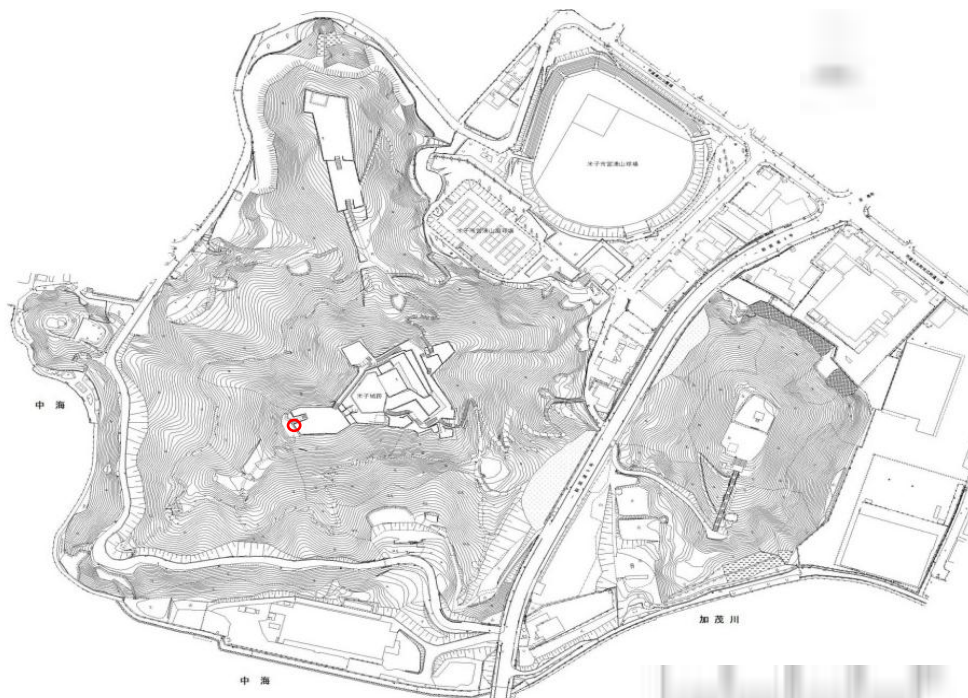
き損箇所

1月6日午前に震度5弱の地震が発生。指定地内の巡視によって水手御門の石垣裾部に散乱する石材片を確認。余震がおさまった13日に状況を観察したところ、隅角部の上から3番目の角石に剥離痕跡があった。旧状の明瞭な記録はないが、剥離面が新鮮であり、ここからの剥落が推測されたので、文化庁にき損届を提出した。経年変化により脆くなっていた部分が地震の揺れで分離した可能性がある。目視では隅角部の稜線に歪みは認められない。現状で安定した状態を維持していると考えられることから、当面は経年変化を観察すると共に、石垣裾に離隔を設けて、石材の落下などに備え、見学者の安全を確保することとした。
