史跡米子城跡整備事業スケジュール (案)

別紙3

2018/6 文化振興課

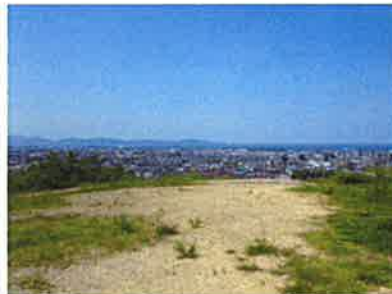
遺構保護土の流出
・来訪者が集中する箇所の遺構保護土が流出し、石垣天端際にむけてすべりやすくなっている。

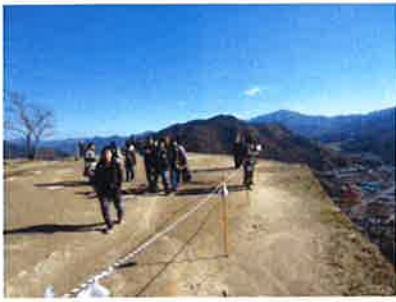
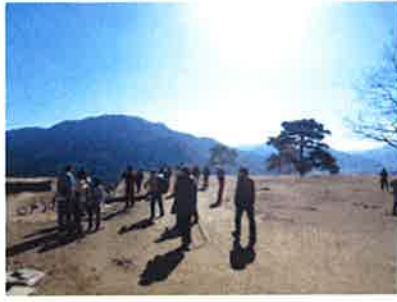
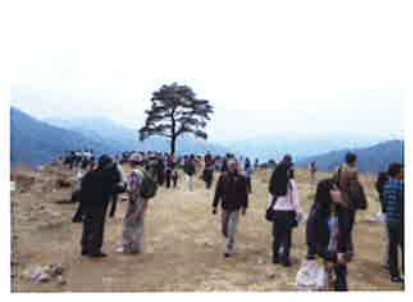
見学者の急増により表土が固結し裸地化した。(平成 25 年)

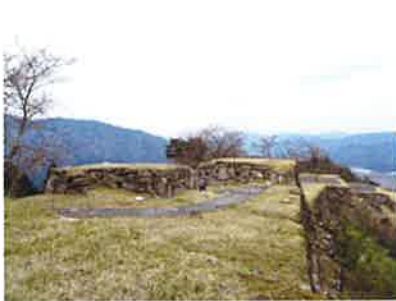
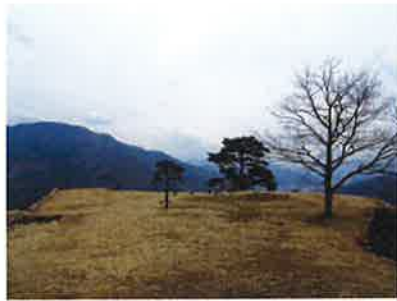
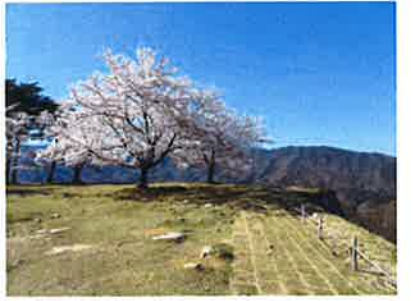
立ち入り制限措置により表土に植生が回復した。(平成 28 年)

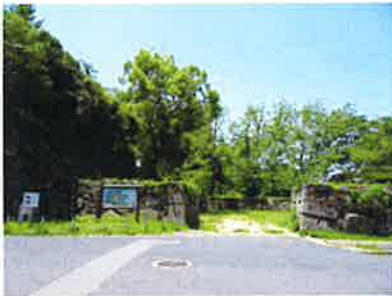
二の丸枡形石垣前面のサイン施設

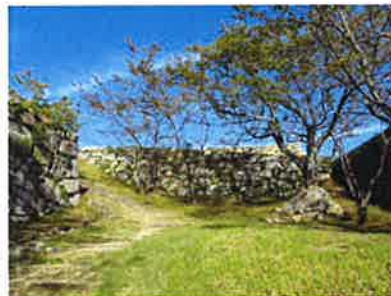
曲線状の園路と植栽により本丸枡形が認識しづらい
